Expediente: **SCQ-132-0650-2022**  
Radicado: **AU-03624-2024**  
Sede: **REGIONAL AGUAS**  
Dependencia: **DIRECCIÓN REGIONAL AGUAS**  
Tipo Documental: **AUTOS**  
Fecha: **09/10/2024** Hora: **13:23:27** Folios: **3**

## AUTO

### POR MEDIO DEL CUAL SE ORDENA EL ARCHIVO DEFINITIVO

Que mediante Queja con radicado SCQ-132-0650-2022, del 10 de mayo del 2022, donde se denuncia apertura de vía contaminando fuente hídrica

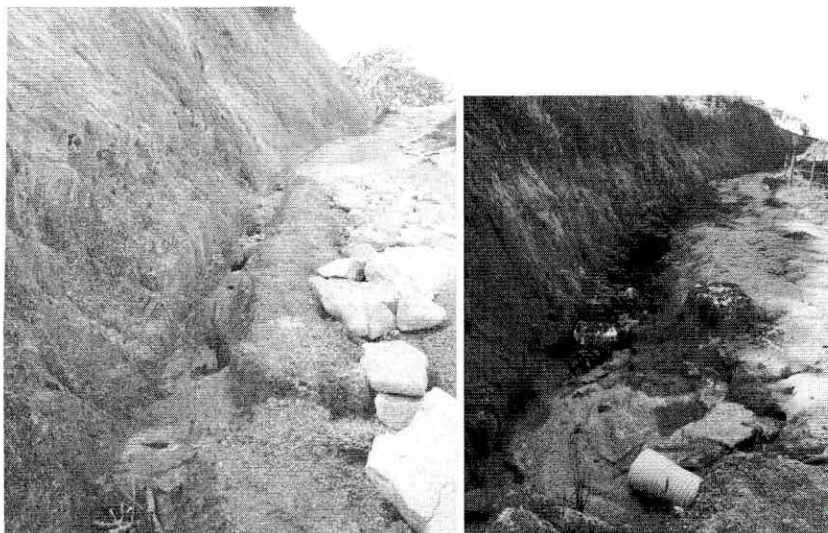
Se implementaron cunetas en suelo para el manejo de las aguas lluvias, sin embargo estas están deterioradas en algunos tramos, con socavaciones. Se tienen dos puntos con transversales las cuales consisten en la instalación de un tubo de 12" que permiten el paso del agua lluvia, las mismas que son descargadas a sitios de potreros sin causar afectación

Fotos 1 y 2: implementación de cunetas. 2024.

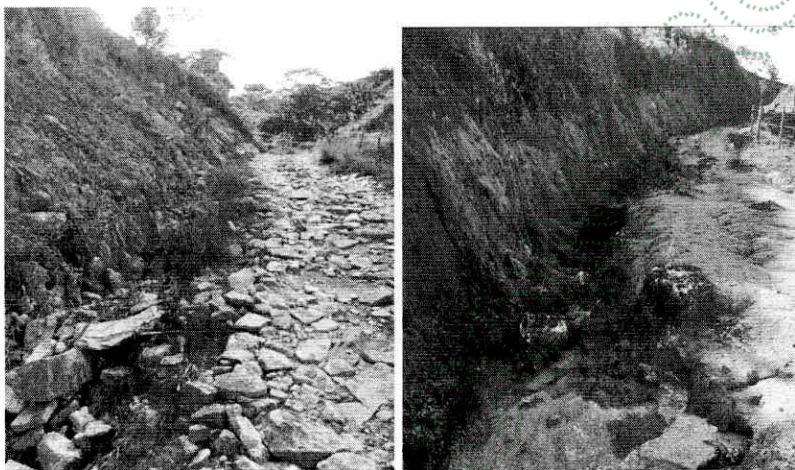
Los taludes se encuentran cicatrizados y revegetalizados naturalmente, aunque en algunos sitios se evidenció pequeños desmoronamientos, los cuales se dejaron sin tratar y se encuentran estables, sin embargo no están presentando afectaciones a los recursos naturales.

Fotos 3 y 4: Taludes cicatrizados y revegetalizados. 2024.

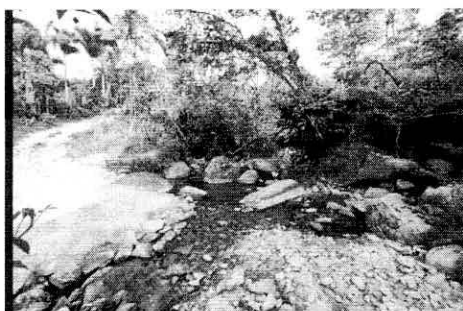
En los puntos de paso de la vía sobre las fuentes de agua, se realizó a un costado en el punto con coordenadas  $-75^{\circ}03'33.00\text{W}$   $6^{\circ}14'36.40\text{N}$  sobre las piedras un recubrimiento, dejando libre el paso del recurso hídrico, en la visita no se evidencia afectación alguna.

Foto 5: Estado fuente hídrica. 2024.
