RESOLUCIÓN N°

POR MEDIO DE LA CUAL SE IMPONE UNA MEDIDA PREVENTIVA Y SE ADOPTAN UNAS DETERMINACIONES.

2. Que una vez verificadas las condiciones que dieron origen a la queja, se generó el Informe Técnico **IT-06512-2024 del 30 de septiembre de 2024**, dentro de los cuales se observó y concluyó entre otras lo siguiente:

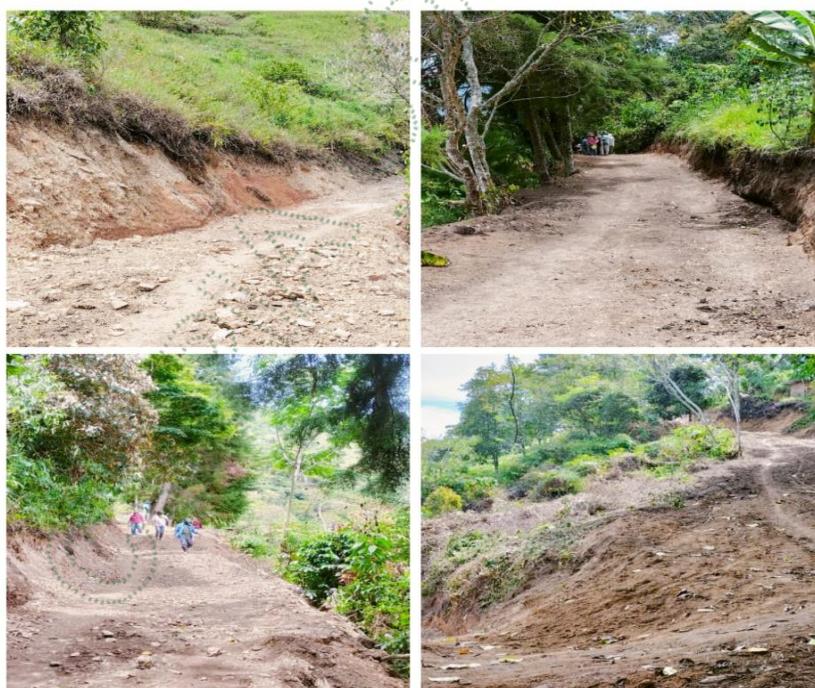
En el recorrido de inspección ocular, se evidencia la intervención de un camino existente en el talud superior margen izquierda para la conformación de una vía, mediante actividades de movimientos de tierras para su ampliación; en esta actividad de corte fue utilizada maquinaria amarilla, pico y pala, en la que se generando taludes con alturas superiores en algunos tramos de hasta 5 metros sin que se evidencie medidas de manejo ambiental y manejo de escorrentías.

La vía tiene un ancho aproximado entre 2 y 2.5 metros en varios tramos y una longitud intervenida de 700 metros aproximadamente, entre las coordenadas geográficas 75°27'22.20" W, 5°45'13.10"N y 75°27'10" W y 5°45'17.10"N.

Imágenes 1, 2, 3, 4 5, 6, 7 y 8: conformación de la vía en diferentes puntos.

4. Deberán retirar la tierra de la cobertura boscosa y raíces de los árboles afectados para evitar su ahogamiento, y garantizar una buena protección, así mismo retirar el material depositado sobre las laderas de las fuentes hídricas y restos de material vegetal.
5. En los puntos de paso de la vía sobre las fuentes de agua deberán construirse obras hidráulicas requeridas y/o adecuadas, debidamente soportadas en un permiso ambiental de Ocupación de Cauce.

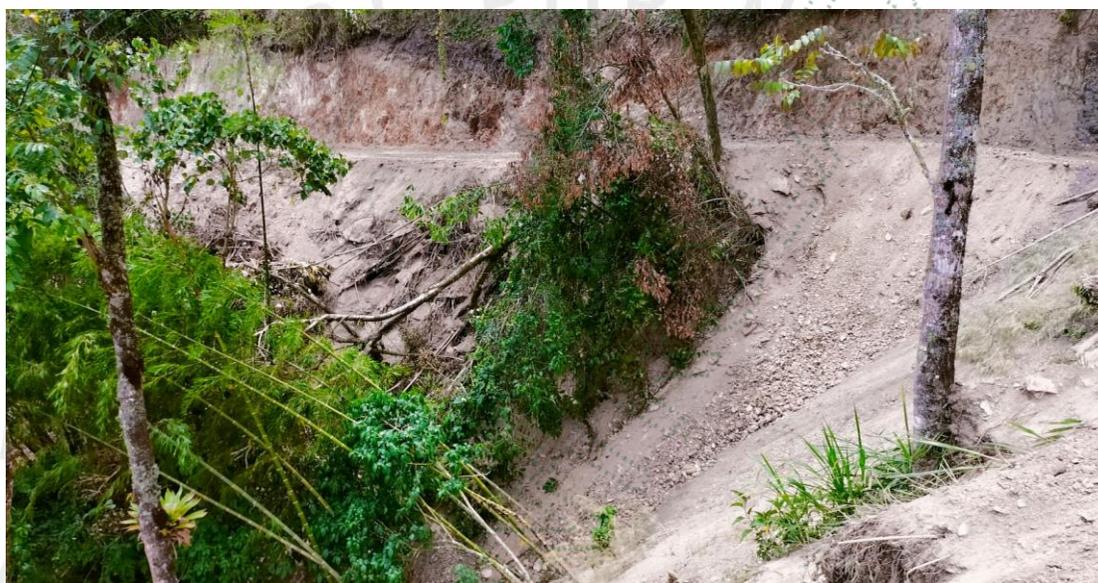
Se observa también que parte del material removido se dispuso en la margen derecha de la vía en áreas adyacentes donde hay cobertura boscosa importante, además, es una zona de pendientes importantes, que pone en riesgo el arrastre de material hacia las áreas bajas donde se encuentran las dos fuentes hídricas identificadas en campo entre ellas una intermitente, y no hay ningún tipo de obra para retener el material suelto sedimentable y residuos de material vegetal, lo cual puede generar aporte del material al cuerpo de agua alterando su calidad y generando un riesgo aguas abajo.

Imagen 1 y 2: material removido de la ampliación del camino, depositado sobre la fuente hídrica intermitente No.2.

Imagen: Fuente hídrica intermitente No. 2, vista lateral.

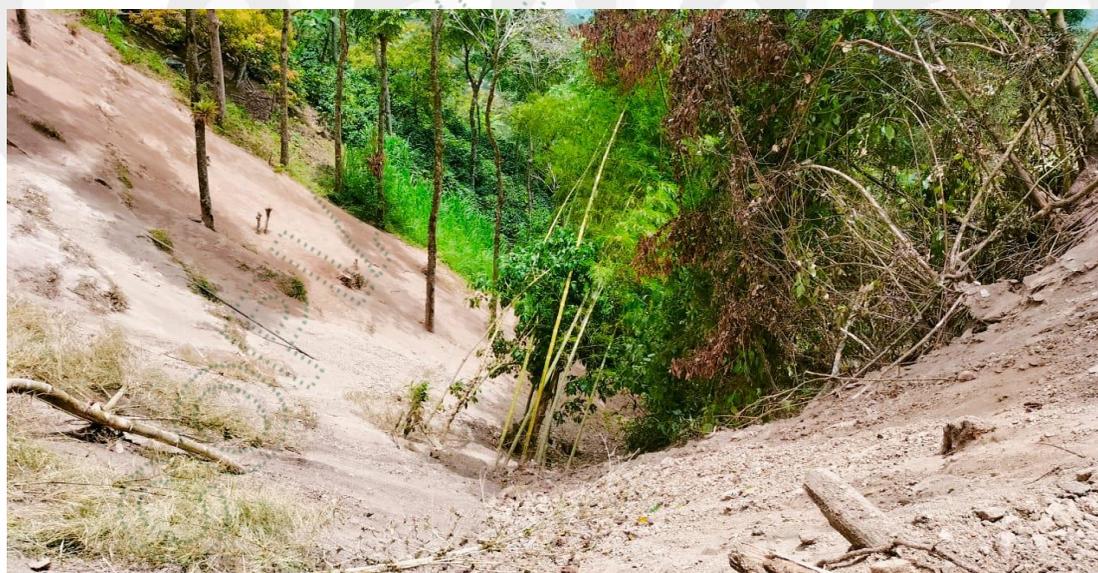
Imagen 2: Fuente hídrica intermitente No. 2, vista frontal.

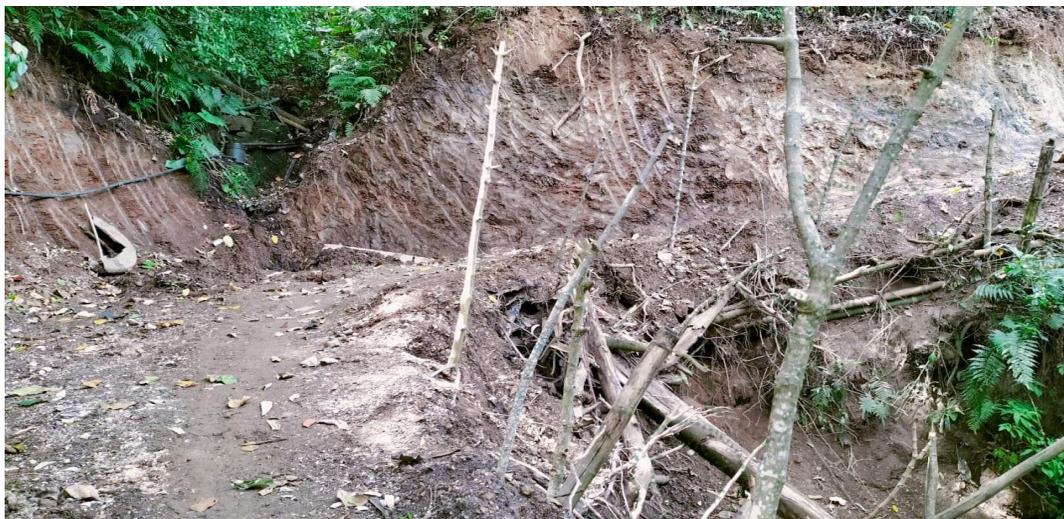
En la fuente hídrica no. 1, de acuerdo a lo informado antes de la intervención del camino el agua pasaba sobre la vía, y este fue rellenado con tierra y palos y se instaló un tubo en PVC para la recolección del agua de la fuente.

Imagen 1, 2 y 3: material removido de la ampliación del camino, depositado sobre la fuente hídrica No. 1.

Imagen 1: Fuente hídrica número 1, ampliación del camino donde se observa remoción de material con maquinaria y depósito de tierra y material residuos vegetales sobre la fuente.

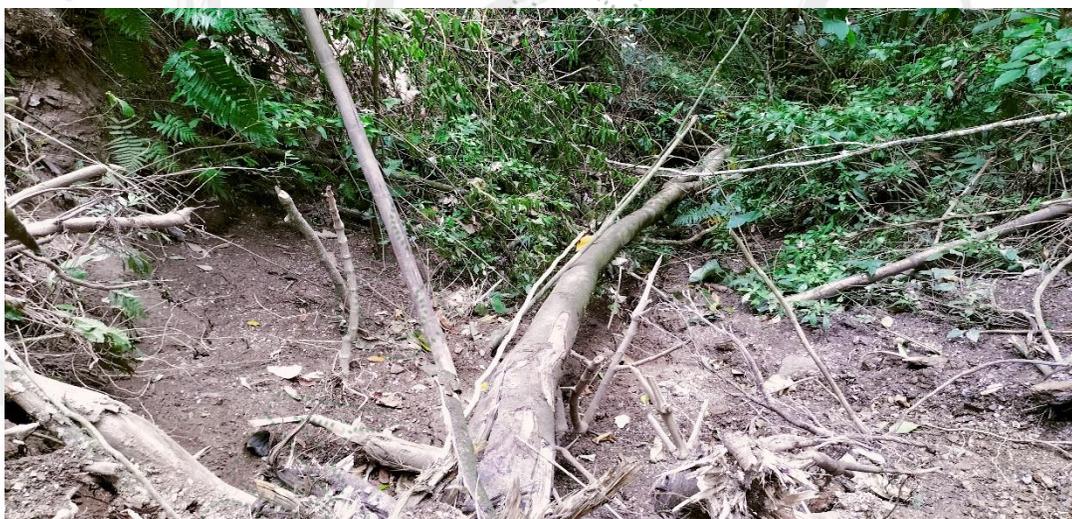
Imagen 1: Fuente hídrica número 1, material removido de la ampliación del camino, depositado sobre la fuente y material de residuos vegetales.

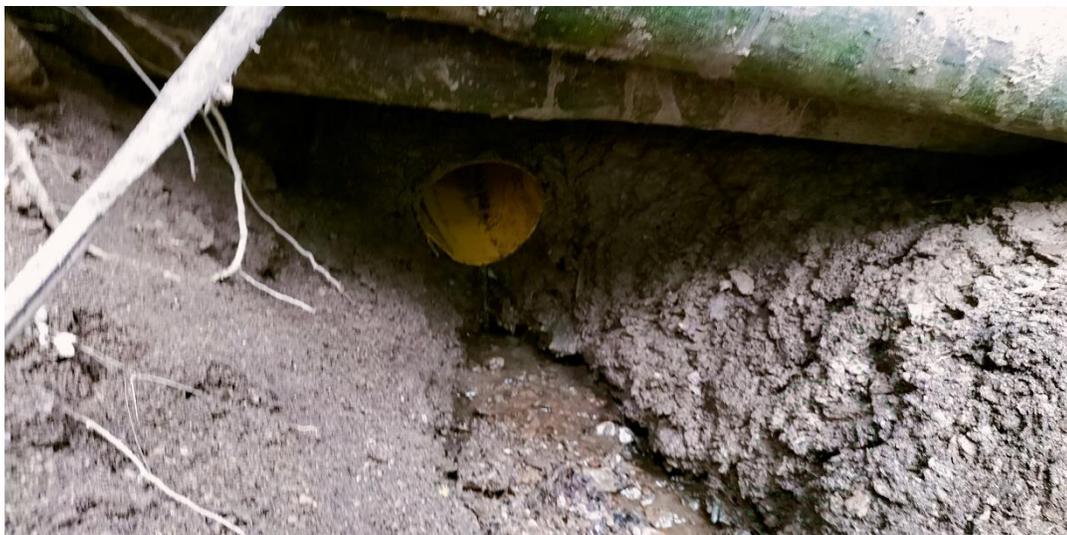
Imagen 3. Se instaló un tubo de material PVC como obra de desagüe de la fuente hídrica No. 1

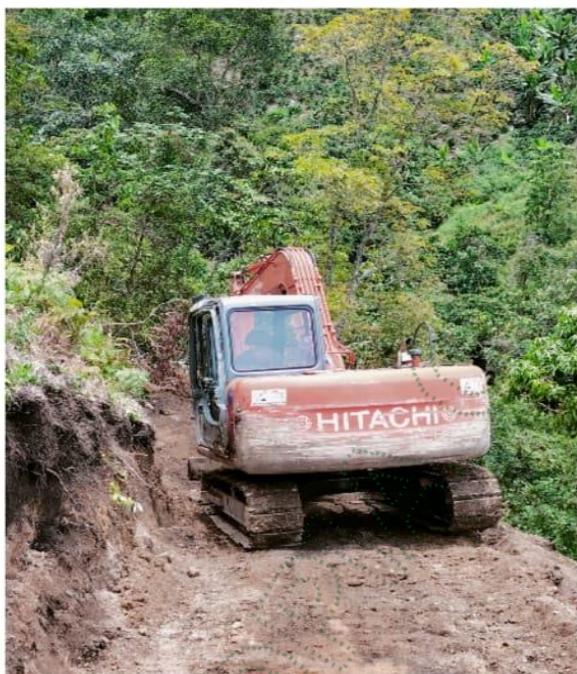
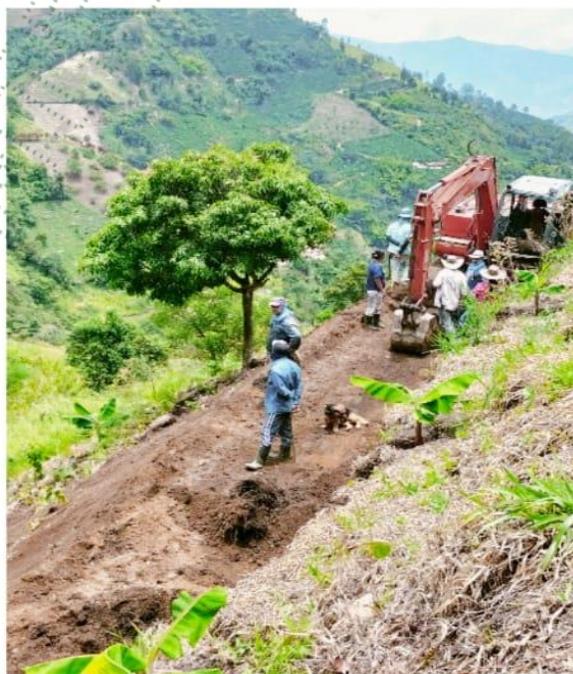
El día de la visita de campo se encontraba trabajando maquinaria amarilla retro marca Hitachi entre las coordenadas geográficas 75°27'10.00"W y 5°45'17.10"N. Se les informa que deberán suspender cualquier tipo de trabajo de movimientos de tierra hasta tanto cuentan con el respectivo permiso de la Oficina de Planeación del municipio de Abejorral.

Imagen 1 y 2: maquinaria amarilla trabajando en el sitio.

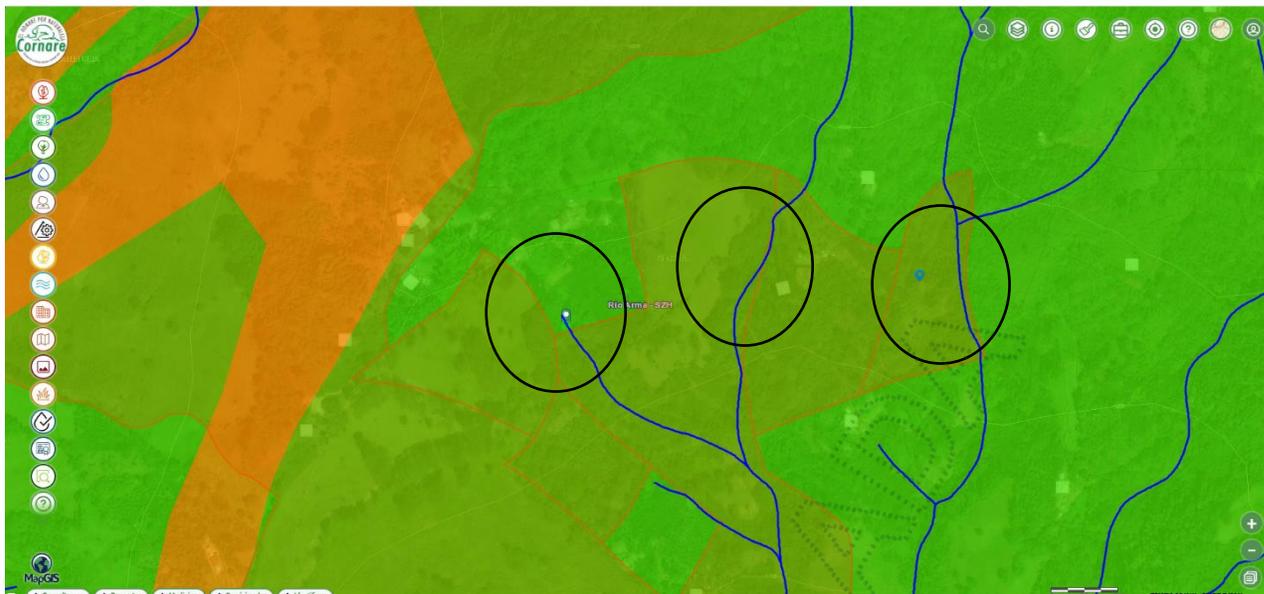
Se evidencia que la ampliación del camino es atravesada por dos fuentes hídricas (drenaje sencillo sin nombre) una de caudal continuo y la otra de caudal intermitente, que discurren desde la parte alta hasta confluir con otra fuente hídrica aguas abajo.

Los predios cuentan con restricciones ambientales referentes a las rondas hídricas, puesto que, por el mismo se observan tres fuentes hídricas que discurren y confluyen aguas abajo.

Imagen: Ubicación de las fuentes hídricas identificadas en el trazado de la vía con respecto a la zonificación hidrográfica. Fuente: Geoportal Interno MapGIS 8.0 Cornare

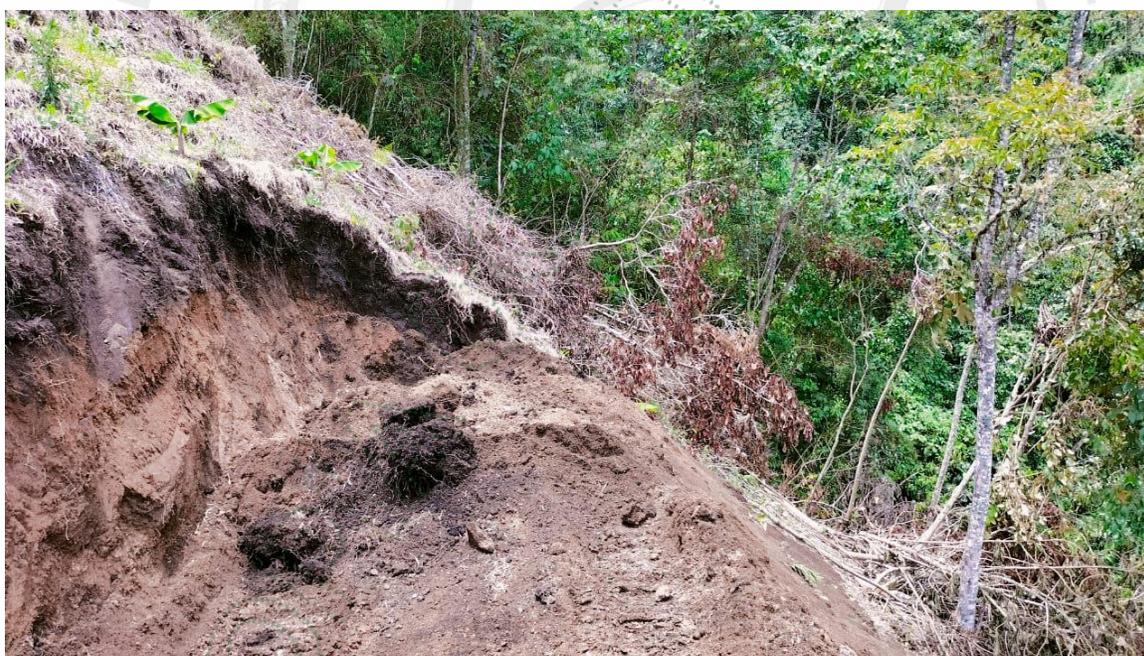
Donde se encontraba trabajando la maquina está se encontraba cerca da otra fuente hídrica, y se les pregunta por donde van a continuar el trazado de la vía y manifiestan que no van a travesar esa otra fuente; ya que de ese punto se desvía hacia abajo hasta llegar al predio de la Señora Melva Rosa Ospina.

Imagen: Punto donde se encontraba trabajando la maquina amarilla, cercana a una fuente hídrica No. 3.

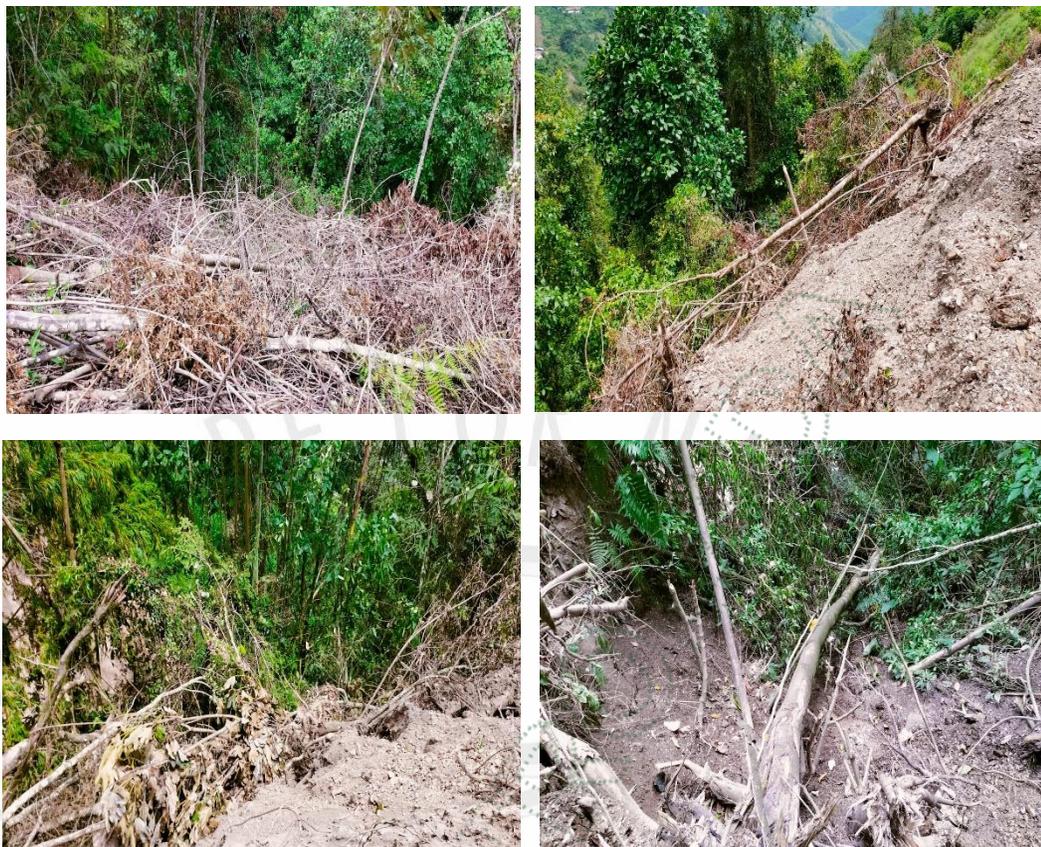
En el trayecto recorrido se evidencia rocería de especies arbustivas como helechos y tala de bosque nativo en un área aproximada de 200 metros cuadrados; igualmente la vía se abrió por sitios de potreros y áreas destinadas a actividades agrícolas. Los residuos de las especies vegetales se encuentran dispersas en el sitio donde fueron taladas y otras dentro de la fuente hídrica. No cuentan con permiso de aprovechamiento forestal.

Imagen 1, 2, 3, y 4. Puntos de rocería y tala de bosque nativo.

1. Realizar acciones de compensación ambiental motivadas por el aprovechamiento forestal realizado, para lo cual deberá realizarse la siembra de especies nativas en una relación de 1:4 en las áreas intervenidas, es decir por cada árbol aprovechado deberán sembrar 4 de especies nativas de importancia ecológica y garantizar su sobrevivencia mediante la realización de mantenimientos durante un mínimo de 5 años.
2. Deberán implementar obras de control que eviten el arrastre de material hacia la zona boscosa y hacia las fuentes hídricas.
3. Deberán respetar una distancia mínima de retiro de 10 metros de la fuente hídrica a cada lado del cauce, procurando la restauración de vegetación nativa, esto acorde con el Acuerdo Corporativo 251 de 2011.

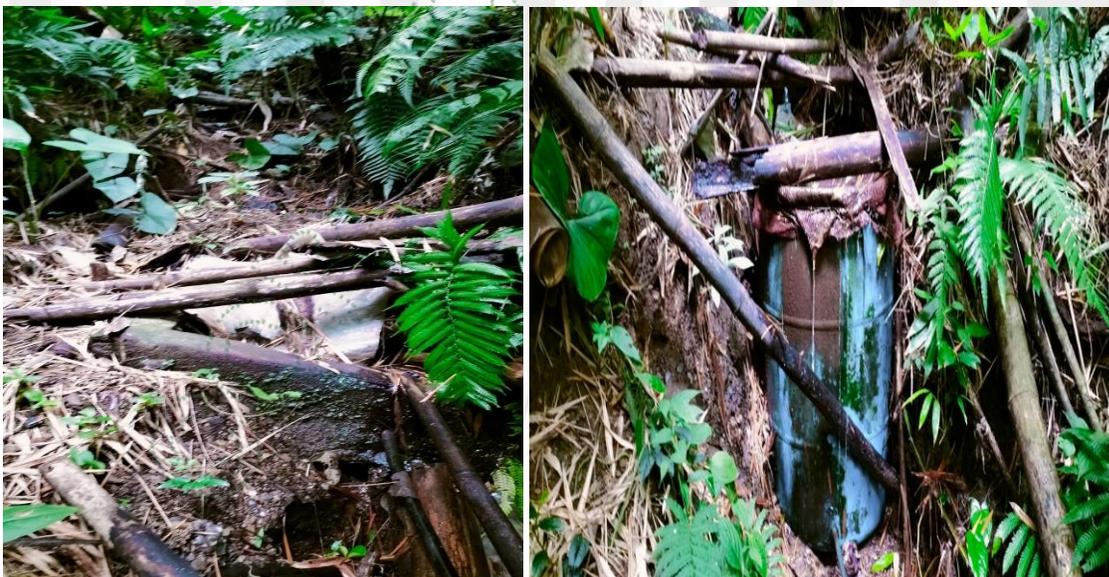
El Señor Carlos Octavio Ospina identificado con cedula de ciudadanía No. 70.781.006 (celular 3213165977), se abastece de la fuente hídrica No. 1 sin nombre cuya captación está ubicada en las coordenadas geográficas 75°27'18.90" W, 5°45'14.10"N, en la parte de abajo de la ampliación del camino. Revisadas las bases de datos de La Corporación no se evidencia que tenga permisos relacionados con la captación y uso del recurso hídrico (concesión de aguas o RURH). Se desconocen si existen otros usuarios en la fuente aguas abajo.

Imágenes 1 y 2. Punto de captación y tanque de almacenamiento instalados en la fuente.
