RESOLUCIÓN No.

POR MEDIO DE LA CUAL SE LEVANTA UNA MEDIDA PREVENTIVA

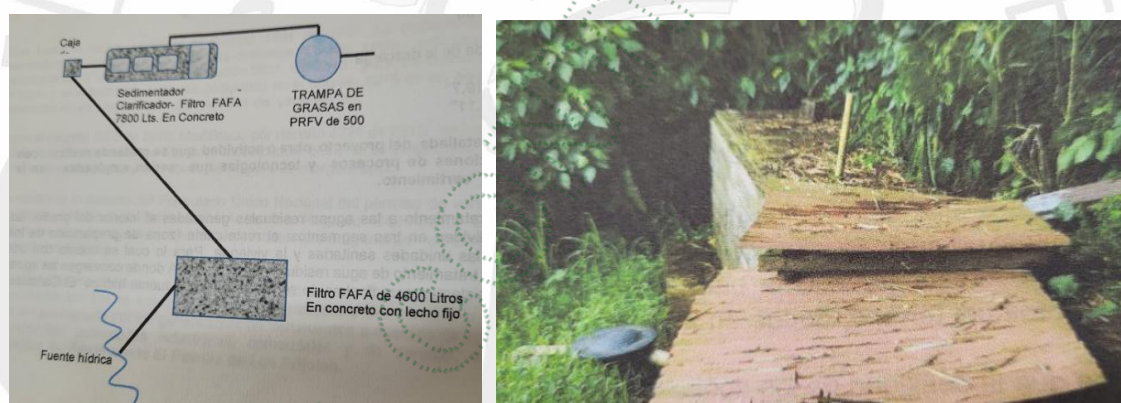
Figura 1. Diagrama sistema de tratamiento Palacio de los Frijoles “Zona restaurante y lavado”

Estas son divididas de acuerdo a su procedencia. Las que resultan de las actividades realizadas en la zona del restaurante y lavado, son conducidas principalmente a las dos (2) trampas de grasa de material plástico y posteriormente a una tercera trampa de grasas en mampostería, seguidamente pasan por una rejilla de cribado para la retención de grandes sólidos, antes de ser conducidas al tanque séptico en concreto, cuyo penúltimo compartimento corresponde a un filtro anaerobio de flujo ascendente FAFA.

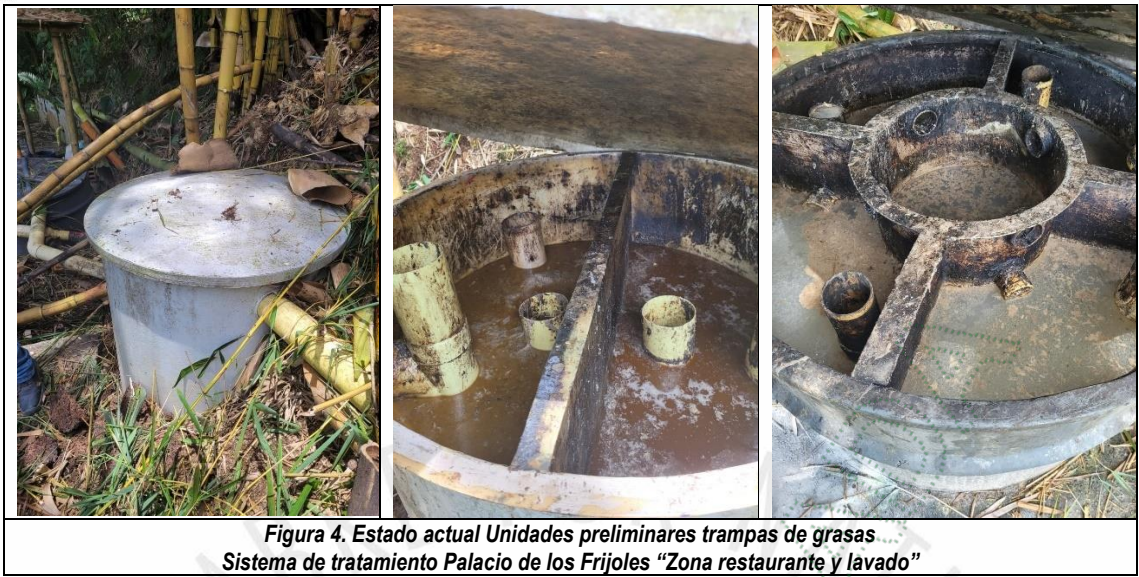
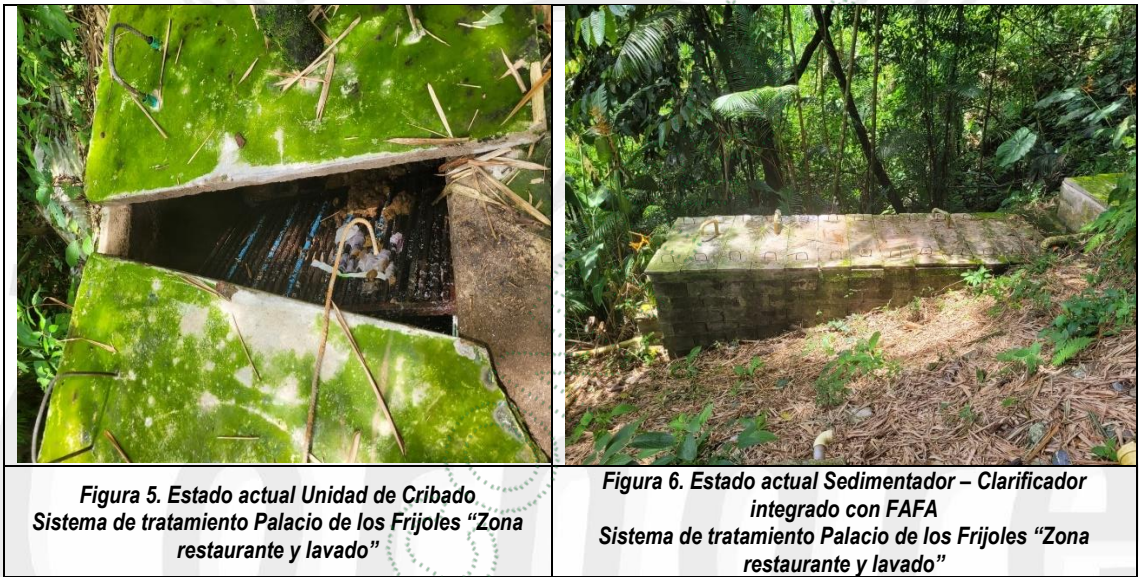
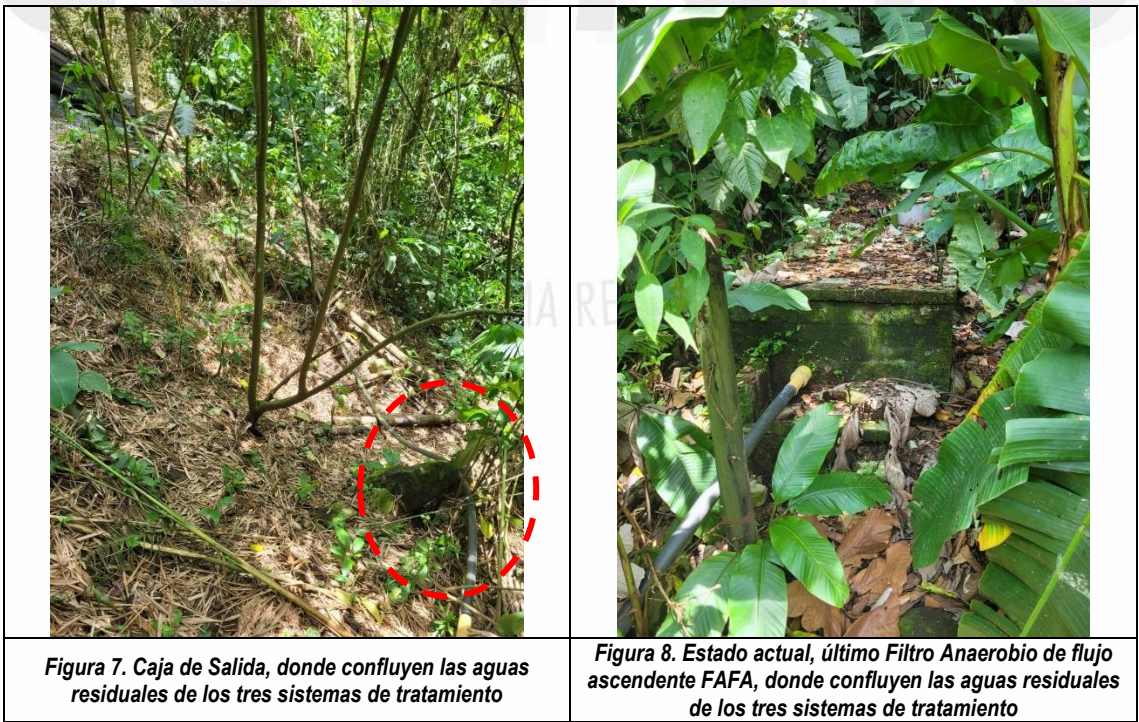
Los tres sistemas de tratamiento de aguas residuales, se encuentran en operación bajo las siguientes características.

- Se apreciaron en condiciones normales de operación, cuentan con una persona quien es el responsable de ejecutar las diferentes actividades de operación y mantenimiento diariamente, las cuales consisten en:
  - Retiro de sólidos gruesos y grasas cada día de por medio, los cuales son dispuestos con el servicio de aseo municipal y en los lechos de secado, respectivamente.
  - Inspección de redes y tanques sedimentadores. Los lodos generados son extraídos con una frecuencia semestral por un gestor externo a través de carro vactor.
  - Cada tres meses se realiza el mantenimiento general de las trampas de grasas. Una vez deshidratados los lodos son empleados como mejoradores de suelo en predios del restaurante.

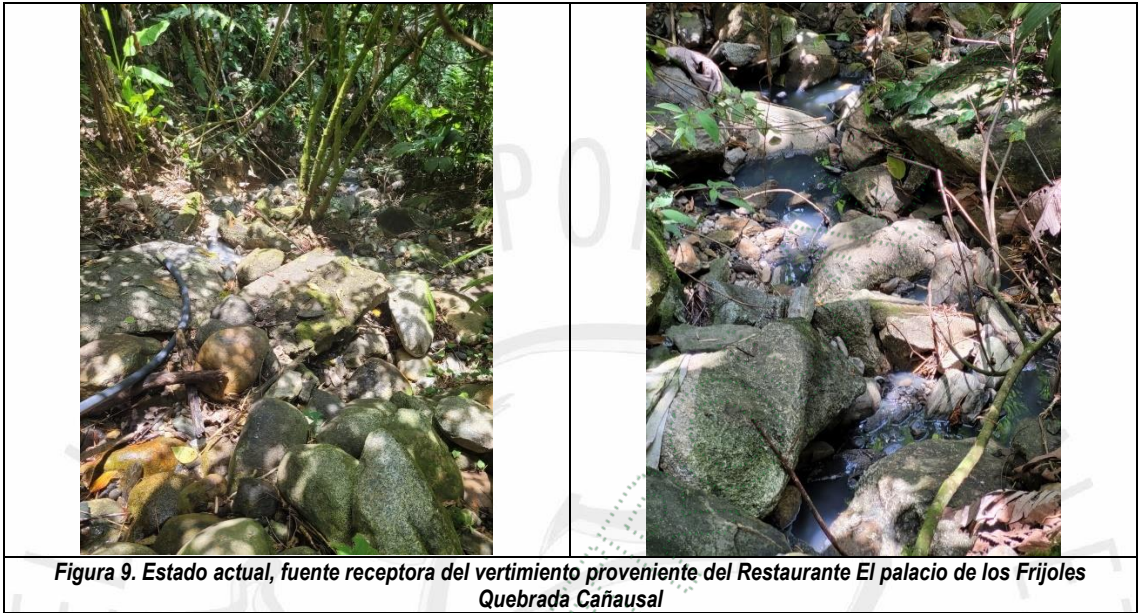
Figura 9. Estado actual, fuente receptora del vertimiento proveniente del Restaurante El palacio de los Frijoles Quebrada Cañausal

- Con relación al cuerpo receptor del vertimiento que corresponde a la Quebrada El Cañausal, esta presentaba condiciones organolépticas desfavorables (color y olor); dado que el efluente del sistema se pudo observar de un color grisáceo.
- Por el bajo caudal que presentaba la corriente receptora, se observaron zonas con estancamiento de agua residual.
