**RESOLUCIÓN N°**

**POR MEDIO DEL CUAL SE NO SE APRUEBA UN OBRA HIDRÁULICA y SE ADOPTAN OTRAS DETERMINACIONES**

**EL SUBDIRECTOR DE RECURSOS NATURALES DE LA CORPORACIÓN AUTÓNOMA REGIONAL DE LAS CUENCAS DE LOS RÍOS NEGRO Y NARE “CORNARE”, en uso de sus atribuciones legales, estatutarias, delegatarias, y**

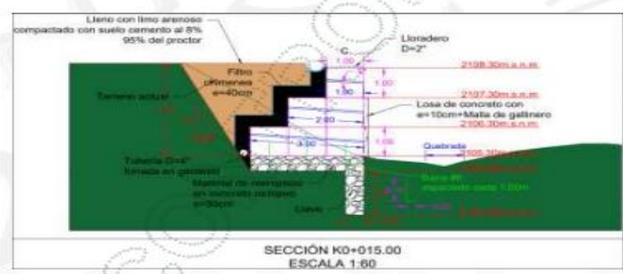
SECCIÓN K0+015.00  
ESCALA 1:60

El muro en gaviones que se propone, ha sido diseñado en conformidad con el informe de suelos elaborado, este análisis geotécnico se complementa con el estudio de suelos previamente realizado para el predio.

Se proyecta una obra anti-socavación de 1 metro, con el fin de mitigar los posibles efectos de erosión.

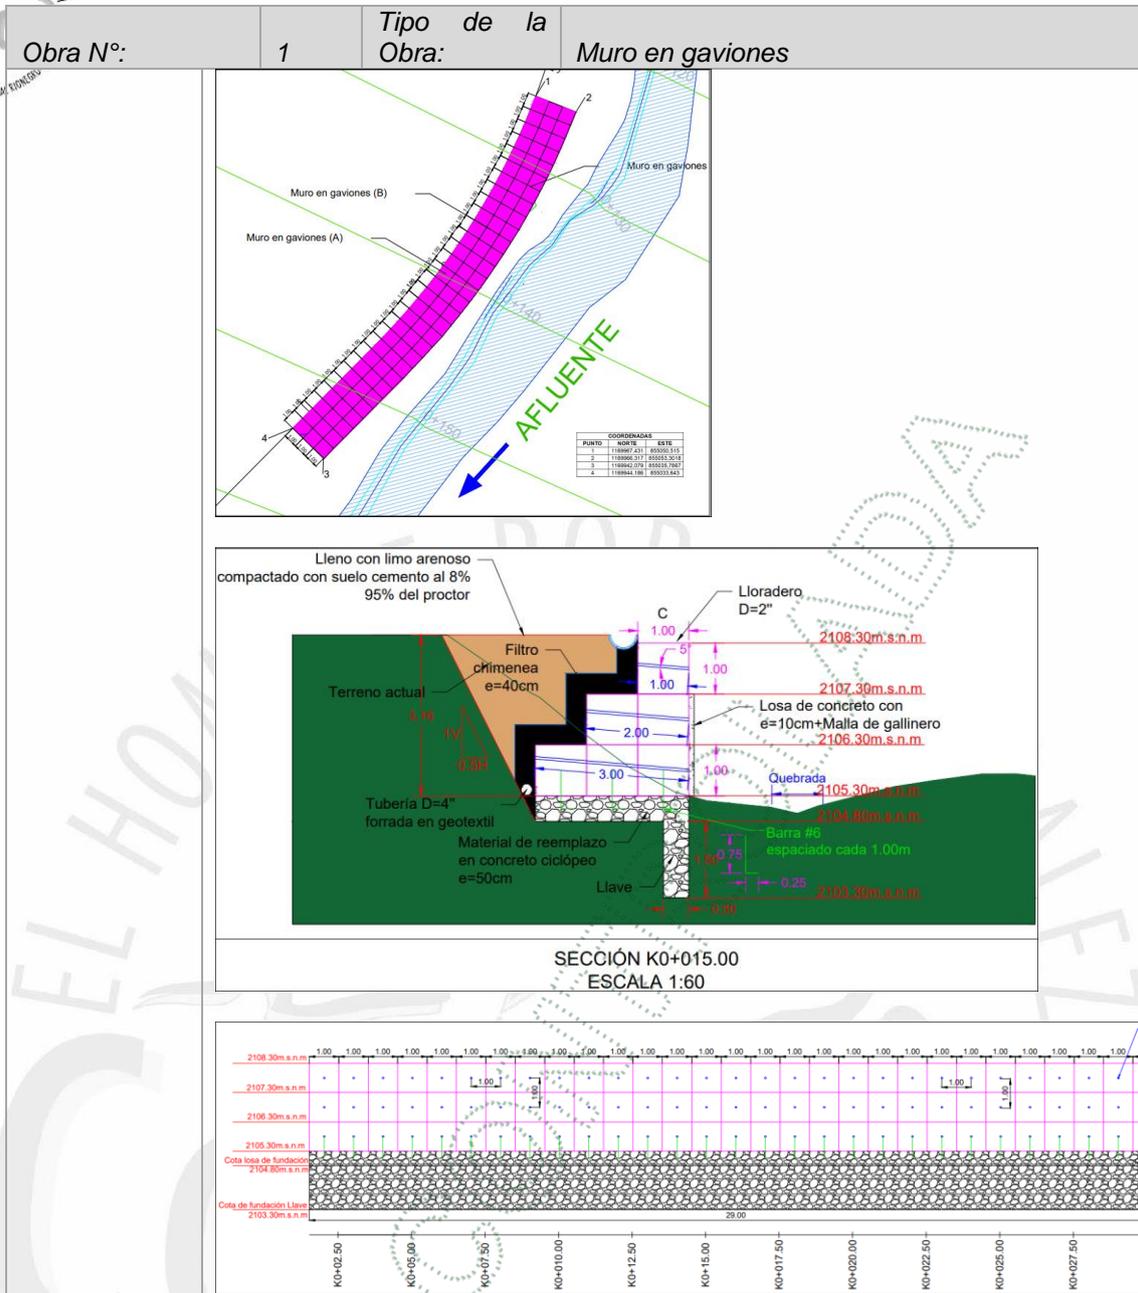
Obra N°:	1	Tipo de la Obra:	Muro en gaviones			
Nombre de la Fuente:	Afluente Q. Antonio	Q. San	Duración de la Obra:		Permanente	
Coordenadas			Altura(m):		3.0	
LONGITUD (W) - X		LATITUD (N) Y		Z	Longitud(m):	
7	2	12.89	6	7	53.71	
5	3	7	7	5	2108.	
			talud(H:V):		1:1	
			ancho menor (m):		1.0	
			ancho mayor(m):		3.0	
			Diámetro rebose (m):		0.1	
			Pendiente Longitudinal (%):		1.0	
			Capacidad(m3/seg)		N.A	
			Cota Lámina de agua de la fuente de Tr= 100 años (m)		2105.09	
			Cota superior del Dique (m)		2108.5	
Observaciones:		<p>El muro en gaviones que se propone, ha sido diseñado en conformidad con el informe de suelos elaborado, este análisis geotécnico se complementa con el estudio de suelos previamente realizado para el predio.</p> <p>Se proyecta una obra anti-socavación de 1 metro, con el fin de mitigar los posibles efectos de erosión.</p>

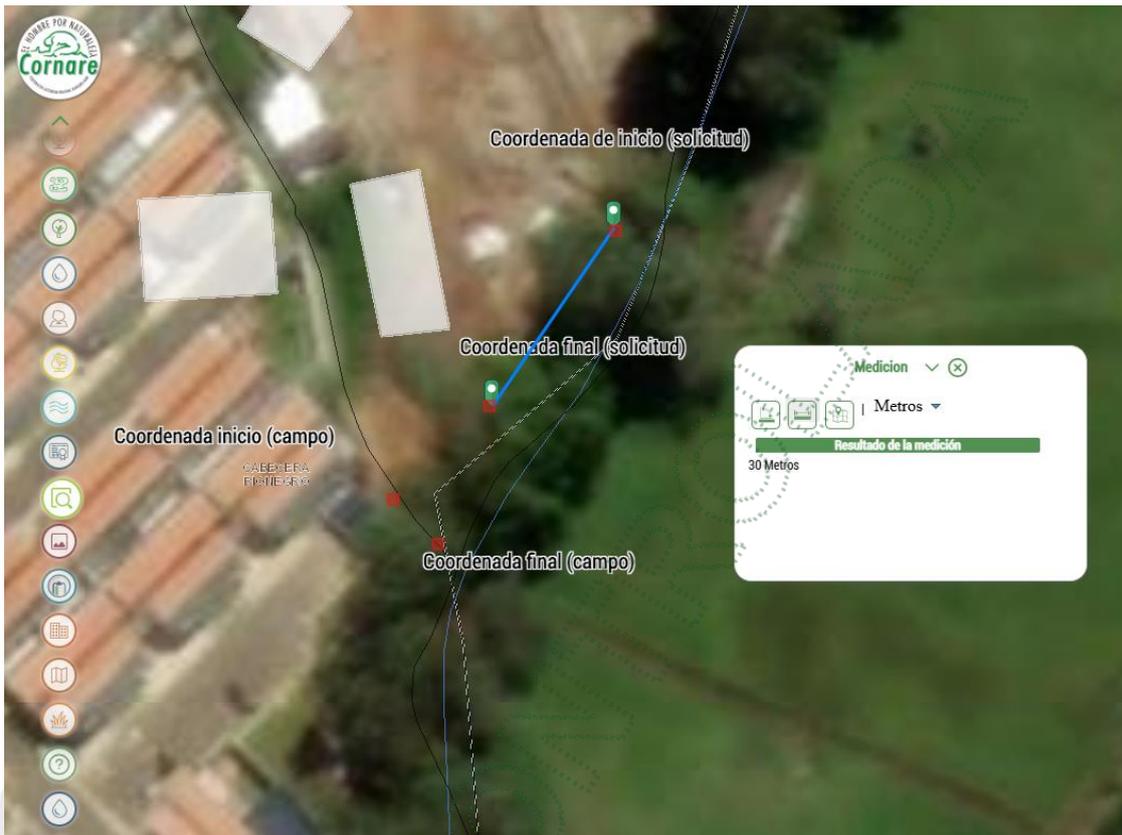
Ilustración N° 1. Comparativo de coordenadas de localización de solicitud del trámite Vs. Coordenadas tomadas en campo

1. Las coordenadas de localización de inicio y fin del muro en gaviones presentadas dentro del trámite en el radicado CE-19383-2022 del 2 de diciembre del 2022, difieren de las coordenadas tomadas en campo, por lo que se comparan en el SIG Corporativo (ilustración N°1) para dar claridad de la diferencia mencionada

1. Las coordenadas de localización de inicio y fin del muro en gaviones presentadas dentro del trámite en el radicado CE-19383-2022 del 2 de diciembre del 2022, difieren de las coordenadas tomadas en campo, por lo que se comparan en el SIG Corporativo (ilustración N°1) para dar claridad de la diferencia mencionada

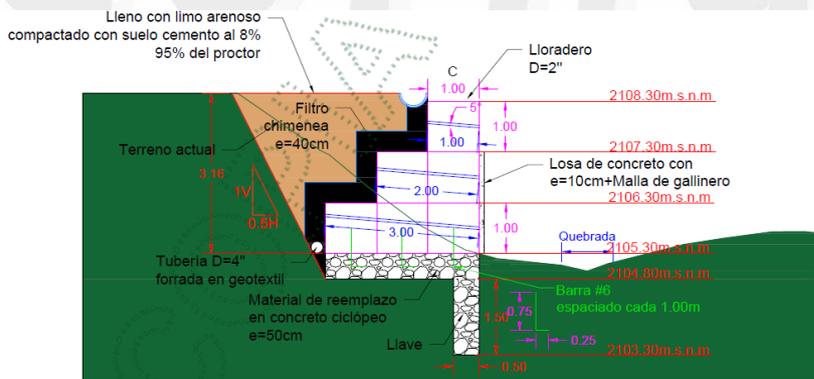
Ilustración N° 3. Detalle muro en gaviones presentado en la solicitud del trámite

2. El muro en gaviones construido presenta características técnicas distintas a las autorizadas en el permiso, en cuanto a sus dimensiones de altura y longitud, no se observa en campo la losa de concreto de  $e=10\text{ cm}$  en las primeras dos hileras de gavión para una altura de  $2.0\text{ m}$ , solo se identifica en la primera hilera y se adiciona una más para una altura total de muro en  $4.0\text{ m}$ , en cuanto al ancho solo fue posible verificar el ancho menor de  $1.0\text{ m}$ , además no se observó la implementación de los lloraderos con tubería de  $\varnothing=2''$  indicados en planos, lo cual se puede apreciar en la Ilustración N° 3 y la Fotografía N°3

2. El muro en gaviones construido presenta características técnicas distintas a las autorizadas en el permiso, en cuanto a sus dimensiones de altura y longitud, no se observa en campo la losa de concreto de  $e=10$  cm en las primeras dos hileras de gavión para una altura de 2.0 m, solo se identifica en la primera hilera y se adiciona una más para una altura total de muro en 4.0 m, en cuanto al ancho solo fue posible verificar el ancho menor de 1.0 m, además no se observó la implementación de los lloraderos con tubería de  $\varnothing=2$ " indicados en planos, lo cual se puede apreciar en la Ilustración N° 3 y la Fotografía N°3

2. El muro en gaviones construido presenta características técnicas distintas a las autorizadas en el permiso, en cuanto a sus dimensiones de altura y longitud, no se observa en campo la losa de concreto de  $e= 10$  cm en las primeras dos hileras de gavión para una altura de 2.0 m, solo se identifica en la primera hilera y se adiciona una más para una altura total de muro en 4.0 m, en cuanto al ancho solo fue posible verificar el ancho menor de 1.0 m, además no se observó la implementación de los lloraderos con tubería de  $\varnothing=2$ ” indicados en planos, lo cual se puede apreciar en la Ilustración N° 3 y la Fotografía N°3

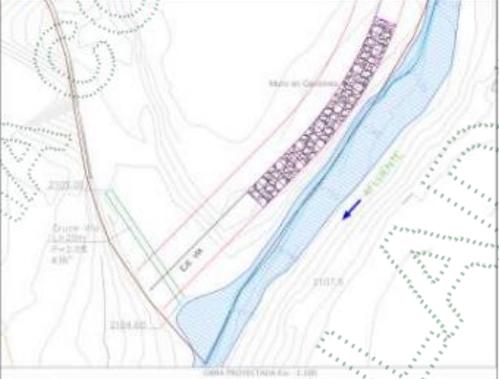
Obra N°:		2		Tipo de la Obra:		Tubería de cruce para descarga ALL	
Nombre de la Fuente:		Afluente 2		Duración de la Obra:		Permanente	
Coordenadas				Longitud(m):		20.0	
LONGITUD (W) - X		LATITUD (N) Y		Diámetro(m):		0.91	
75	23	14.133	6	7	52.998	2104.6	Pendiente Longitudinal (%): 2.0
							Capacidad(m³/seg): 0.30
							Cota Lámina de agua de la fuente de Tr= 100 años (m) 2104.67
							Cota Batea (m) 2104.6
<p>Observaciones:</p> <p>Tubería de cruce para vía proyectada, el flujo que transporta (afluente 2) se trata de caudal de aguas lluvias las cuales hacen descarga en la fuente afluente de Q. San Antonio.</p>

- El permiso de la obra No.2 se niega debido a la falta de respuesta a los requerimientos detallados en el Oficio CS-14259-2023 del 30 de noviembre de 2023. Dichos requerimientos incluían la presentación de una modelación hidráulica en condiciones actuales para el afluente 2, con el fin de evaluar el comportamiento de parámetros hidráulicos como la lámina de agua y la velocidad, así como la información necesaria para la inclusión de una obra de disipación para la descarga propuesta.

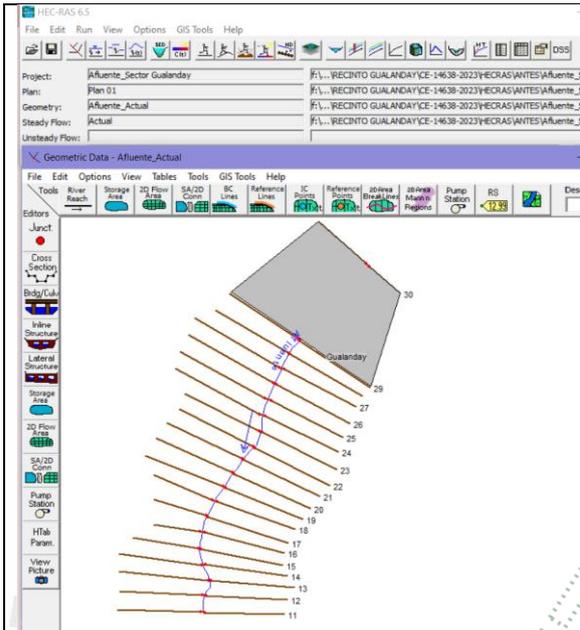
Ilustración N° 4. Modelación hidráulica presentada en radicado CE-14638-2024, bajo condiciones sin obra.

Al verificar las tres modelaciones, se evidencia que estas son idénticas, es decir que no existe información diferente a la que ya había sido evaluada en el marco de permiso de ocupación de cauce, sin embargo, se presenta en las ilustraciones N°4,5,6,7 y 8 las geometrías de las tres modelaciones aportadas a fin de validar lo referenciado en el informe técnico N° IT-01246-2024 del 07 de marzo de 2024, que evalúa el trámite ambiental y del cual se genera la actuación jurídica Resolución RE-00856-2024 del 14 de marzo de 2024, mediante la cual en su Artículo Séptimo niega la obra en cuestión.

Se observa en las modelaciones anteriores bajo condiciones sin obra o actual y con obra implementada, que no se da respuesta a lo requerido por la Corporación en el Parágrafo del Artículo Séptimo Resolución RE-00856-2024 del 14 de marzo de 2024, en lo relacionado a presentar “modelación hidráulica en condiciones actuales para el afluente 2, con el fin de evaluar el comportamiento de parámetros hidráulicos como la lámina de agua y la velocidad, así como la información necesaria para la inclusión de una obra de disipación para la descarga propuesta”.
