RESOLUCIÓN No.

POR MEDIO DE LA CUAL SE IMPONE UNA MEDIDA PREVENTIVA

Que, como consecuencia de la visita técnica al predio referenciado en el acápite anterior, se generó el Informe Técnico de Queja con radicado N° IT-01739-2025 del 19 de marzo de 2025, en el cual se observó y concluyó lo siguiente:

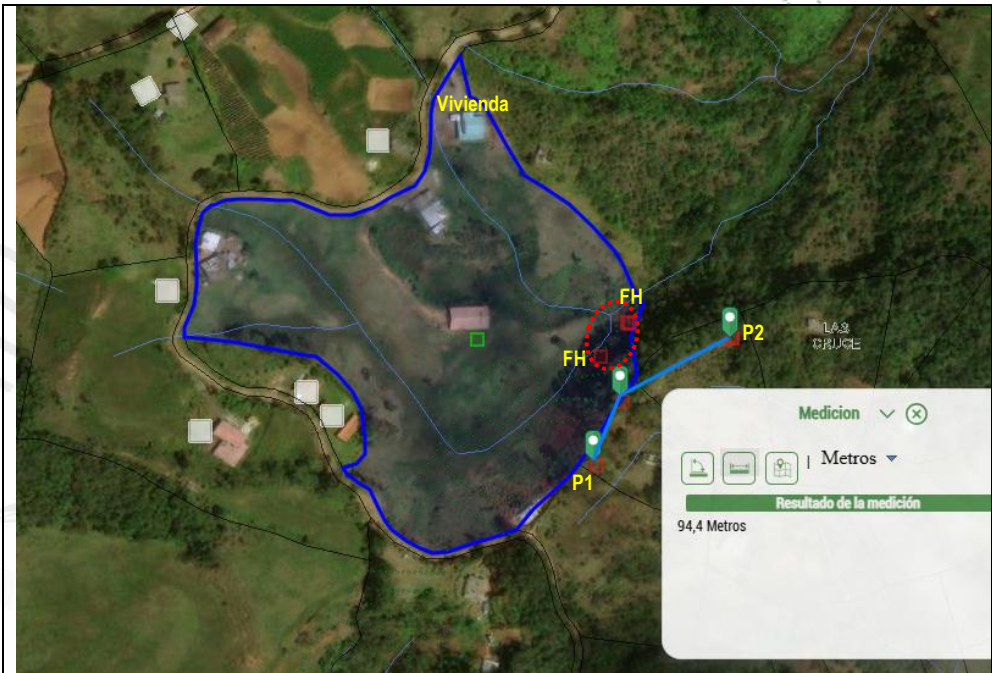
3.1. El predio identificado con PK\_PREDIO: 1972001000000100166, es de propiedad del señor Francisco Javier Aristizábal Sánchez, identificado con cédula de ciudadanía No. 15.349.858, el cual tiene un área de 2.75 ha, en dicho predio, sobre el sitio con coordenada geográfica -75° 14' 29,05" W, 6° 5' 53,87"N, se estuvo realizando actividades de movimiento de tierras, con el propósito de continuar una vía de acceso y un banqueo para la construcción de una vivienda (ver imagen 1).

Imagen 1. Localización de Predio identificado con PK\_PREDIO: 1972001000000100166  
Círculo Rojo: Sedimentación de la fuente hídrica: 19.20m  
Línea Azul P1-P2: Actividad de movimiento de tierra: 94.34m  
Tomado del Geoportal Interno de Cornare MAP GIS CORNARE 2025.

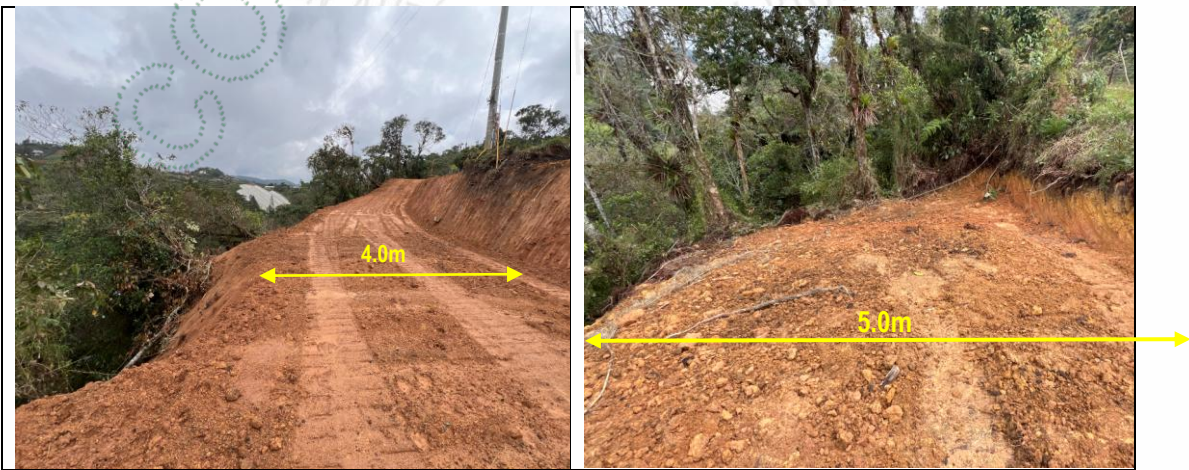
3.2. La actividad de movimiento de tierras para la conformación de la vía y banqueo tiene una longitud aproximada de 94.5m y un ancho aproximado de 5m, dicha actividad no cuenta con obras de drenaje para el control de aguas lluvias y manejo de taludes, además, se evidenció tala y afectación de árboles con diámetros superiores a 10cm (ver foto 1, 2, 3 y 4).

Foto 1 y 2. Evidencia de la actividad de movimiento de tierra, ordenada por el señor Javier Aristizábal. Fuente: Cornare 2025.

- **SUSPENDER INMEDIATAMENTE** el movimiento de tierras, la apertura de vías y la explanación o adecuación de lotes de terreno, actividades desarrolladas sin permiso de autoridad competente, realizadas en el predio distinguido en la coordenada geográfica **-75° 14' 29,05" W, 6° 5' 53,87"N**, identificado con cédula catastral: **1972001000000100166**, ubicado en vereda Las Cruces del municipio de Cocorná, Antioquia.

- **IMPLEMENTAR** obras de control, revegetalización, contención o retención de la tierra movida en toda el área intervenida con el movimiento de tierras realizado en el predio distinguido en la coordenada geográfica **-75° 14' 29,05" W, 6° 5' 53,87"N**, identificado con cédula catastral: **1972001000000100166**, ubicado en vereda Las Cruces del municipio de Cocorná, Antioquia.

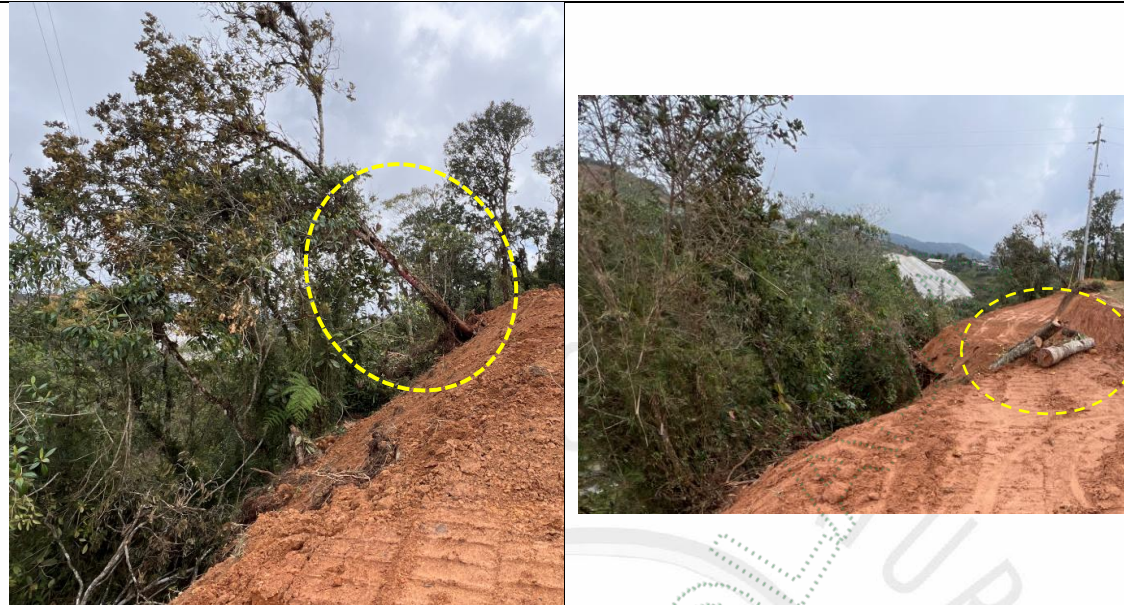
Foto 3 y 4. Evidencia de afectación de especies arbóreas por actividad de movimiento de tierras. Fuente: Cornare 2025.

- 4.2. Las actividades de movimiento de tierra provocaron el volcamiento y tala de algunos árboles de la zona.
- 4.3. La actividad de movimiento de tierra se desarrolló sin contar con el permiso de movimiento de tierras emitido por la Secretaria de Planeación del municipio de Cocorná, además se solicitó la suspensión inmediata de la mencionada actividad.

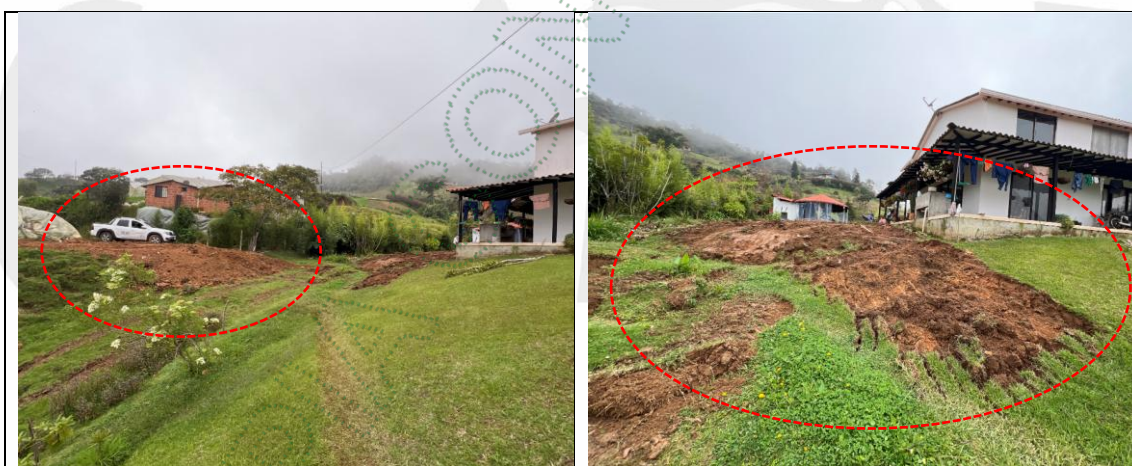
3.3. Seguidamente, se apreció que parte del suelo movido fue transportado y dispuesto en un área de su predio cercano a la vivienda, con el propósito de realizar una nivelación y construir una piscina (información tomada en campo), (ver fotos 5 y 6).

Foto 5 y 6. Material proveniente de la actividad de movimiento de tierras dispuesto cerca de la vivienda del señor Javier Aristizábal. Fuente: Cornare 2025.

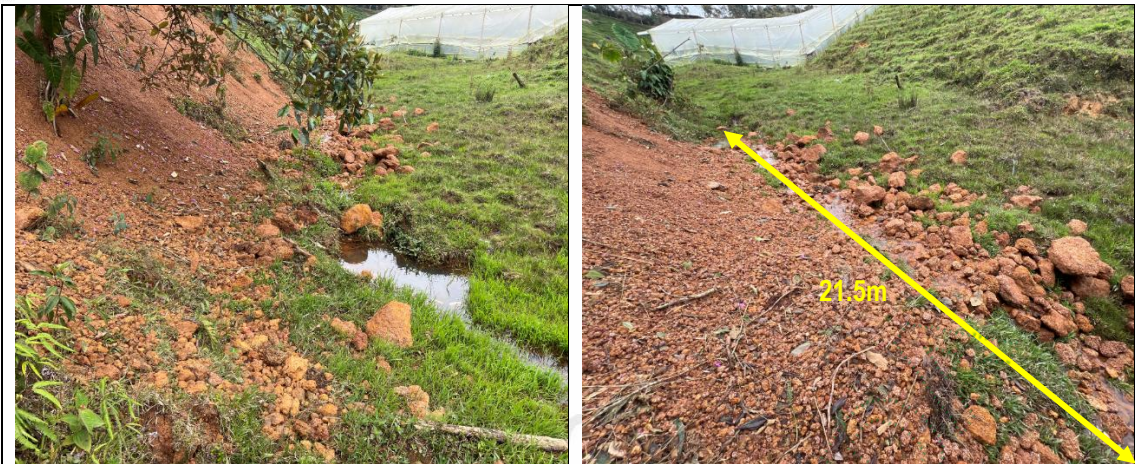
3.4. Seguidamente, se evidenció que el talud de la base conformado para el banqueo de la vía, colinda con una fuente hídrica ubicada en la coordenada geográfica - 75°14'30,70" W, 6°5'54,11" N, la cual se halló sedimentada en una longitud aproximada de 21.5m (ver fotos 7 y 8) y el talud cercano a la quebrada se encuentra sin cobertura vegetal, lo que podría ocasionar conformación de surcos y continuidad en el arrastre de sedimentos sobre el mencionado cuerpo hídrico (ver fotos 9).

Foto 7 y 8. Evidencia, sedimentación de la fuente hídrica, por actividad de movimiento de tierra en la parte alta del predio. Fuente: Cornare 2025

- 4.1. Las actividades de movimiento de tierras realizadas en el predio identificado con PK\_PREDIO 1972001000000100166, de propiedad del señor FRANCISCO JAVIER ARISTIZABAL SÁNCHEZ, identificado con cédula de ciudadanía No. 15.349.858, se realizaron con el propósito de continuar una vía de acceso y realizar un banqueo para la construcción de una vivienda, dicha actividad ocasionó la sedimentación de una fuente hídrica ubicada en la coordenada geográfica - 75°14'30,70" W, 6°5'54,11" N, en una longitud aproximada de 21.5m, dicha sedimentación podría comprometer el estado de los ecosistemas acuáticos y la funcionalidad de los cuerpos hídricos que hacen parte del afluente.

- **RETIRAR** el material que está sedimentando y consecuentemente afectando la fuente hídrica (FH1), en una longitud aproximada de 21.5m, fuente hídrica ubicada en las coordenadas geográficas **-75°14'30,70" W, 6°5'54,11" N**, provocando una sedimentación generalizada en el área por escorrentía a la referida fuente hídrica, situación que se presenta en el predio distinguido en la coordenada geográfica **-75° 14' 29,05" W, 6° 5' 53,87"N**, identificado con cédula catastral: **1972001000000100166**, ubicado en vereda Las Cruces del municipio de Cocorná, Antioquia.

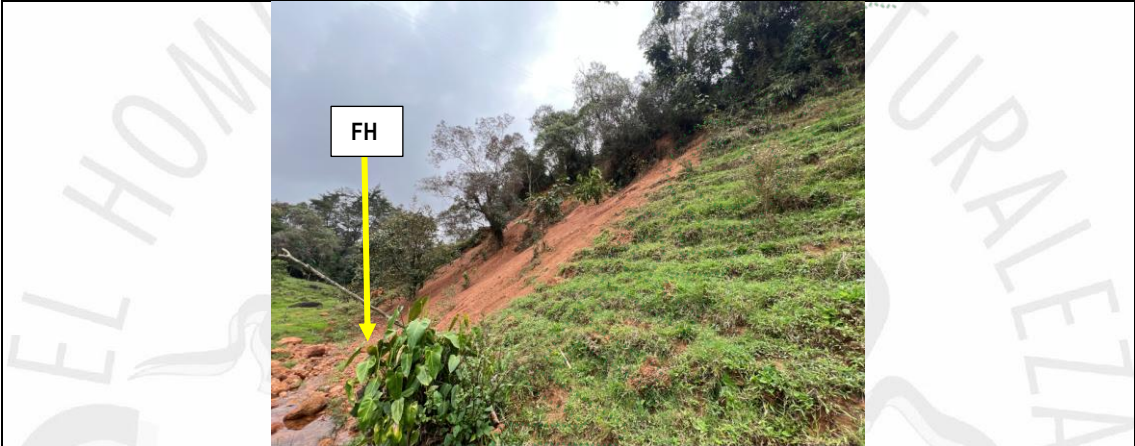
Foto 9. Evidencia talud expuesto por actividad de movimiento de tierras. Fuente: Cornare 2025
