## RESOLUCIÓN No.

### POR MEDIO DE LA CUAL SE ADOPTAN UNAS DETERMINACIONES

Que, dando cumplimiento a las atribuciones de inspección, control y seguimiento que desarrolla Cornare, funcionarios de esta Corporación procedieron a realizar visita técnica al predio de interés el día 27 de febrero de 2025, actuación que derivó en el Informe Técnico de Control y Seguimiento N° **IT-02198-2025 del 07 de abril de 2025**, dentro del cual se consignó lo siguiente:

## **25. OBSERVACIONES:**

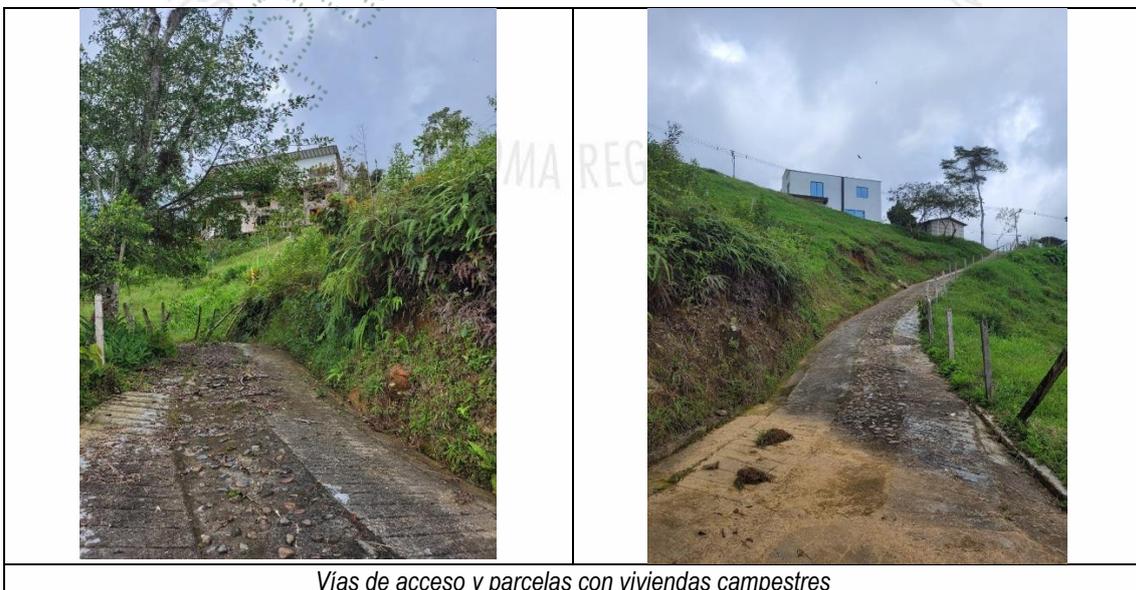
- ✓ Del recorrido en campo, se identificó que adicionalmente a las instalaciones del Hotel y restaurante Mirador de Cocorná, el cual presta servicios de hospedaje en 35 habitaciones, restaurante y piscinas recreativas, con una ocupación en temporada alta de 600 personas aproximadamente, en efecto el predio presenta características propias de una parcelación, en donde se planificó el desarrollo de vías, correspondiente a la creación de espacios públicos y privados, con el objeto de habilitar las áreas privadas para su desarrollo y permitir la construcción de infraestructura de vivienda campestre, como se evidencia en el siguiente registro fotográfico:

Vías de acceso y parcelas con viviendas campestres

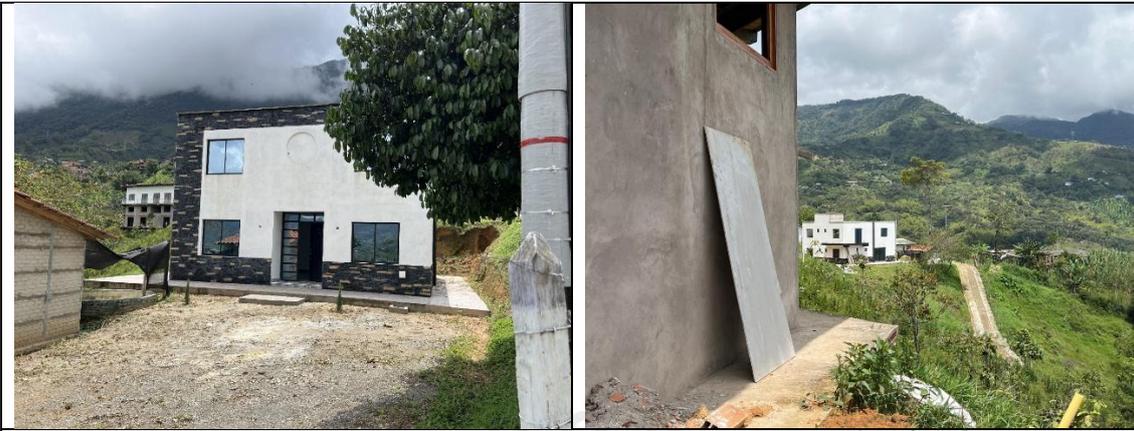
Vías de acceso y parcelas con viviendas campestres

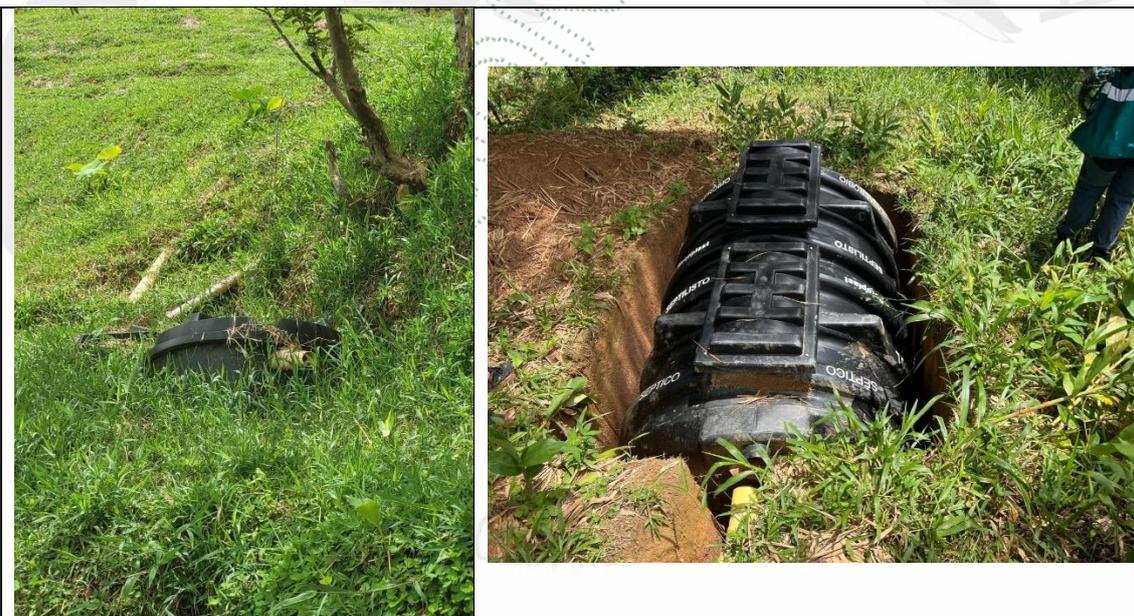
- ✓ Es preciso señalar, que para cada vivienda campestre se estaba realizando la implementación de soluciones individuales para el tratamiento de las aguas residuales domésticas, no obstante, se reitera que de acuerdo a lo señalado en el artículo 2.2.6.1.1.5. del Decreto 1077 de 2015:

Y al respecto, consultadas las bases de datos de la Corporación, se reitera no reposa trámite de permiso de vertimientos y concesión de aguas, en beneficio de la parcelación.

Soluciones individuales de las viviendas campestres construidas en la parcelación Chaguala

**PARÁGRAFO:** Para lo anterior, deberá tener en cuenta, que el **PERMISO DE VERTIMIENTOS y CONCESIÓN DE AGUAS SUPERFICIALES**, deberá incluir la totalidad de los predios que hacen parte de la denominada Parcelación Chaguala, con el lleno de los requisitos legales vigentes, establecidos en el Decreto 1076 de 2015.

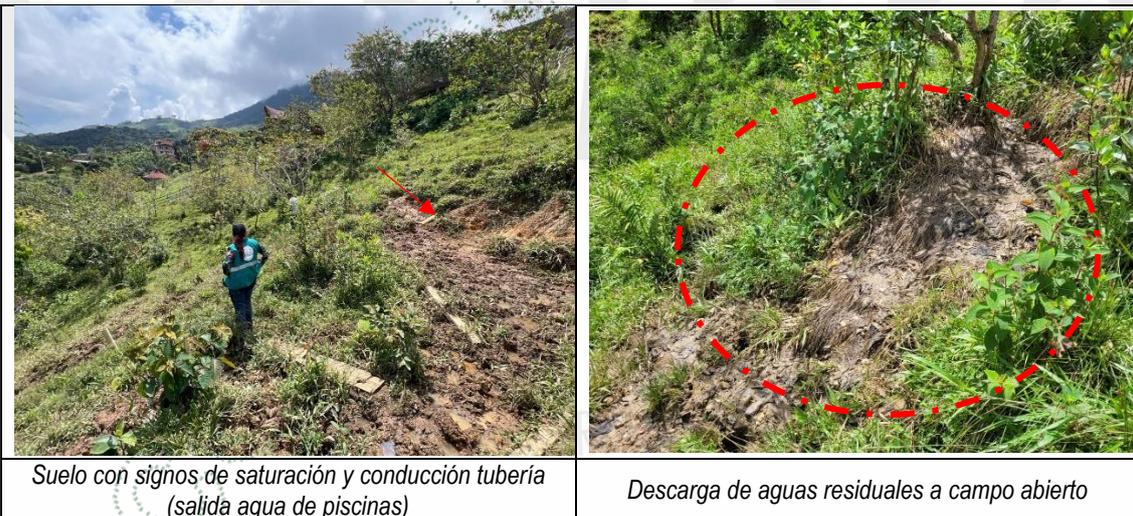
Adicional, a lo anterior, se agrega que durante la visita el suelo aledaño donde se ubica el sistema de tratamiento de aguas residuales implementado, se observó con signos de saturación, y se infiere que no garantiza el cumplimiento de la normativa ambiental vigente en materia de vertimientos, ya que el efluente se observó a campo abierto y en condiciones organolépticas desfavorables (olor y color), y cuya escorrentía se presume que estaría generando afectación a un nacimiento de agua ubicado aguas abajo de las parcelas en un sitio con coordenadas 6°02'12.33"N; 75°11'54.86" W; 1387 msnm.

Igualmente, se observó, el deterioro de la tubería que conduce el rebose del agua de las piscinas, a una fuente hídrica que linda con el predio, en un sitio con coordenadas geográficas 6°2'7.7" N, 75°11'52.5" W, 1398 msnm, presentando fugas al terreno y aumentando la saturación del suelo, de conformidad con el siguiente registro fotográfico:

- ✓ La tubería que conduce el rebose del agua de las piscinas, a una fuente hídrica que linda con el predio, en un sitio con coordenadas geográficas 6°2'7.7" N, 75°11'52.5" W, 1398 msnm, se observó deteriorada, presentando fugas al terreno y aumentando la saturación del suelo.

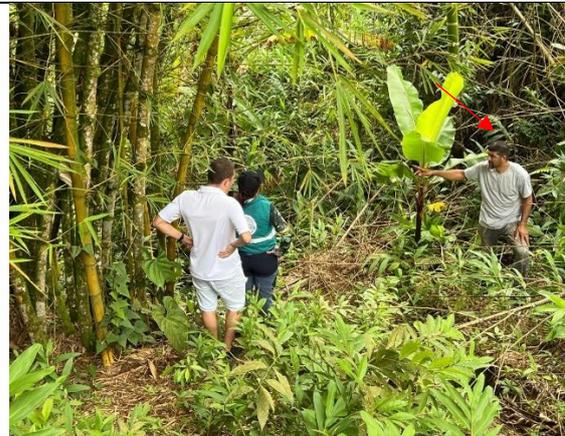
Nacimiento de agua, aguas abajo de las parcelas

- ✓ El señor SAMUEL ADOLFO DUQUE BOTERO identificado con la cedula de ciudadanía N°70.384.615, quien desarrolla actividades de hotelería y restaurante, en el predio con coordenada geográfica 75°11'53.5" W - 6°2'5" N y 1454 msnm, denominado “Hotel y Restaurante Mirador de Cocorná”, ubicado en la vereda El Tesoro del municipio de Cocorná no ha dado cumplimiento a las disposiciones establecidas en la **Resolución N°RE-01447-2024 del 03 de mayo de 2024.**
- ✓ Se evidenció que el sistema de tratamiento implementado no cumple con las especificaciones técnicas para garantizar el adecuado tratamiento de las aguas residuales domésticas generadas, por lo tanto, se identificaron descargas directas a campo abierto, signos de saturación del suelo y condiciones organolépticas desfavorables en el efluente (olor y color); y cuya escorrentía se presume, estaría generando afectación a un nacimiento de

agua ubicado aguas abajo en un sitio con coordenadas 6°02'12.33"N; 75°11'54.86" W; 1387 msnm.

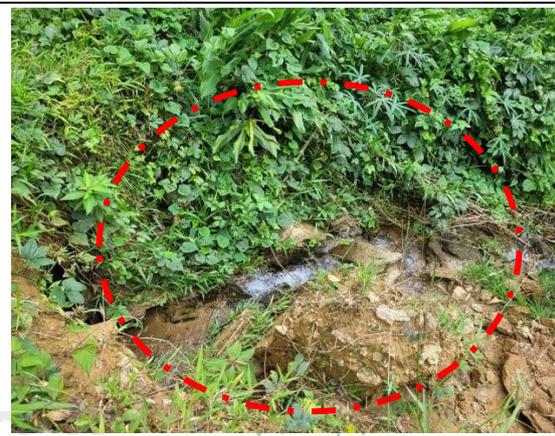
Fuente Hídrica que linda con el predio, donde se descarga el rebose de las piscinas
