POR MEDIO DE LA CUAL SE IMPONE UNA MEDIDA PREVENTIVA Y SE ADOPTAN UNAS DETERMINACIONES

Que el día 16 de julio de 2025, por parte del equipo técnico de la Corporación se realizó visita en el sitio de la presunta intervención, generándose el informe técnico de queja N° IT-04847-2025 del 22 de julio de 2025, en el cual se observó y concluyó lo siguiente:

3. Observaciones:

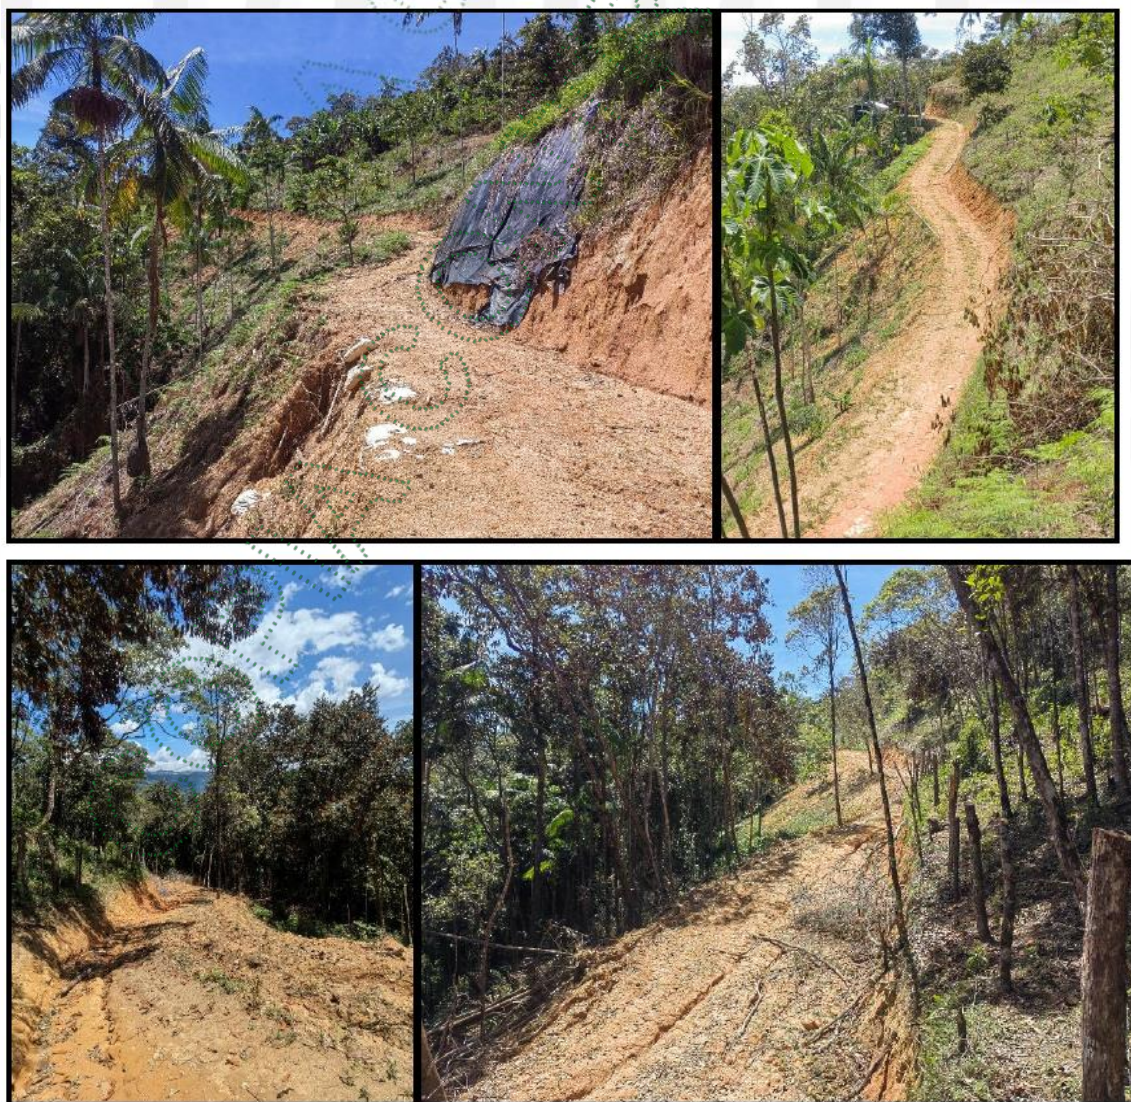
- El movimiento de tierra denunciado corresponde a una apertura de vía dentro del predio con PK 6902002000000100004, propiedad del presunto infractor Jairo Grajales. La vía aperturada inicia a bordes de la propiedad en el sitio con coordenadas 6°33'02,79"N; 75°9'7,71"W, limitando con la vía veredal (a margen derecha) y finaliza en el punto georreferenciado en 6°32'54,91"N; 75°9'10,66"W. Esta vía posee una longitud total de aproximadamente 290,4 m y una sección transversal entre 2,5 y 3 m, además cuenta con dos desviaciones dentro del mismo predio; una de 70 m que lleva a la vivienda del propietario y otra de 25 m que lleva a unos cambuches aparentemente temporales.

El suelo en el cual se realizó el movimiento de tierra posee una textura arenosa posiblemente permeable propenso a erosión por escorrentías, sin mencionar que la vía en transigencia no cuenta con cunetas para el manejo de aguas lluvias.

**Imagen 1.** Cornare. 2025. Estado de la vía aperturada en el área intervenida recientemente (2024-2025).

- **SUSPENSIÓN INMEDIATA DE LAS ACTIVIDADES DE MOVIMIENTOS DE TIERRA**, sin cumplir con los lineamientos establecidos en el Acuerdo Corporativo 265 del 2011, ello dado que en visita técnica realizada el día 16 de julio del 2025, se evidenció la apertura de una vía de aproximadamente 290,4 m de longitud y una sección transversal entre 2,5 y 3 m. La complementan 2 ramales de 70 m y 25 m dentro del mismo predio. A la fecha se avanzó unos 62 m (incluidos en la longitud total) representados en un área intervenida de 155 m<sup>2</sup>, iniciando en el sitio con coordenadas 6°33'02,79"N; 75°9'7,71"W, limitando con la vía veredal (a margen derecha) y finalizando en el punto georreferenciado en 6°32'54,91"N; 75°9'10,66"W, en el predio PK: 6902002000000100004 ubicado en el corregimiento Santiago del municipio de Santo Domingo, sin contar con las respectivas autorizaciones otorgadas por parte de la entidad territorial.

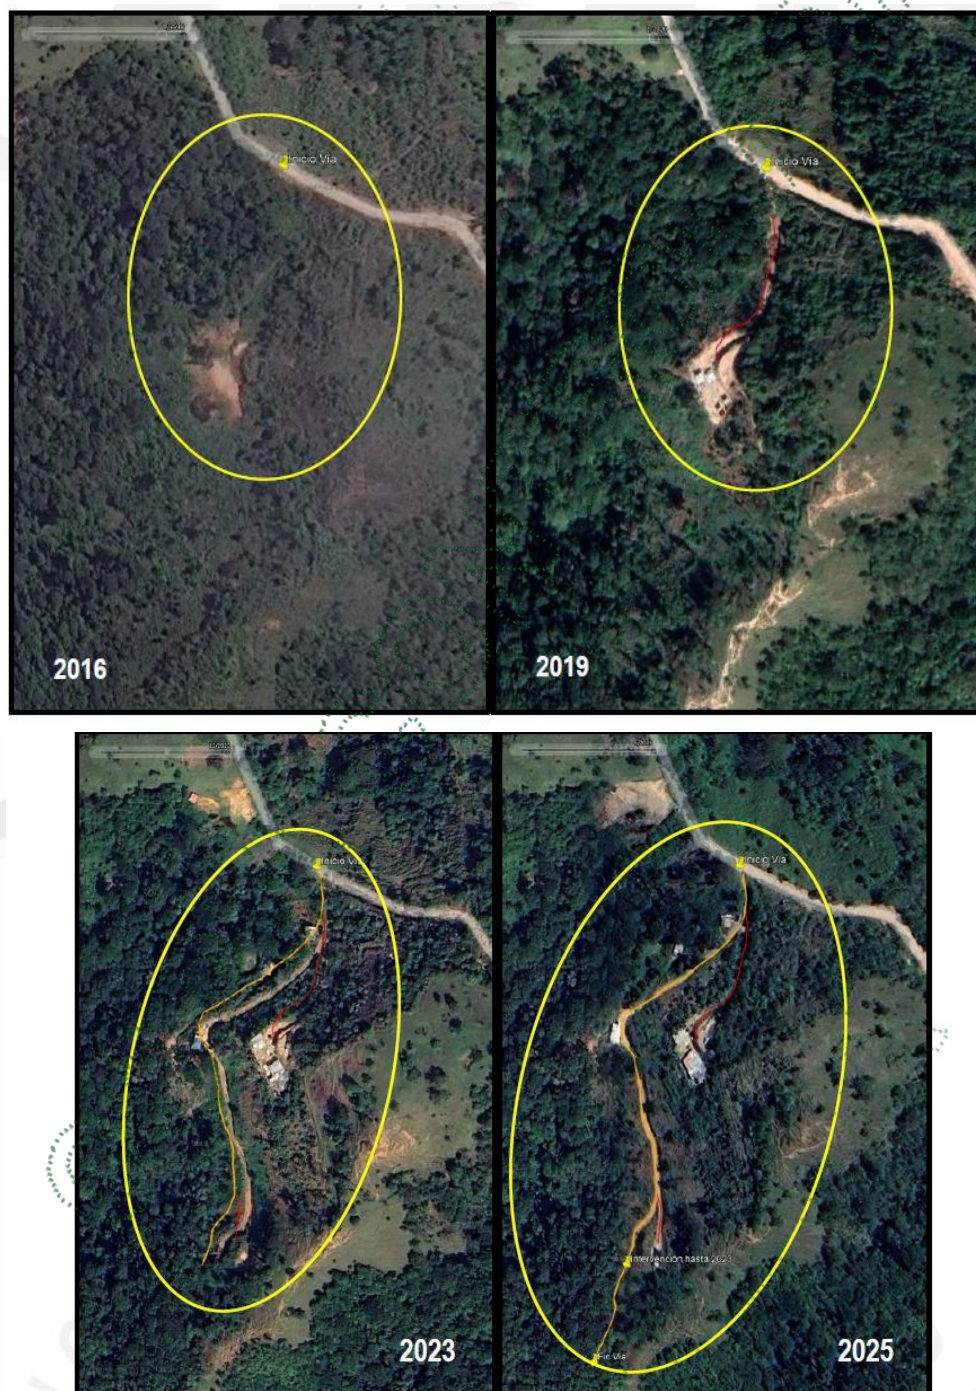
- Utilizando el sistema de información geográfica Google Earth se pudo establecer mediante imágenes satelitales transitorias que el despalme, desmonte, cortes y elaboración de terraplenes que dieron origen a la vía evidenciada comenzaron alrededor del año 2019 con el trazo que lleva hasta la vivienda del señor Jairo Grajales, que, para el año 2023 se continuó con la vía principal y la otra desviación, hasta el sitio con coordenadas geográficas 6°32'56,71"N; 75°9'9,79"W, tal y como se muestran en la imágenes, representando en un avance de 323,4 m de longitud (incluyendo las desviaciones). A la fecha se avanzó unos 62 m de longitud adicionales, para lo que se puede establecer un área intervenida de 155 m<sup>2</sup>.

**Imagen 2.** Google Earth. 2025. Secuencia fotográfica del proceso de apertura de vía desde 2016 hasta 2025.

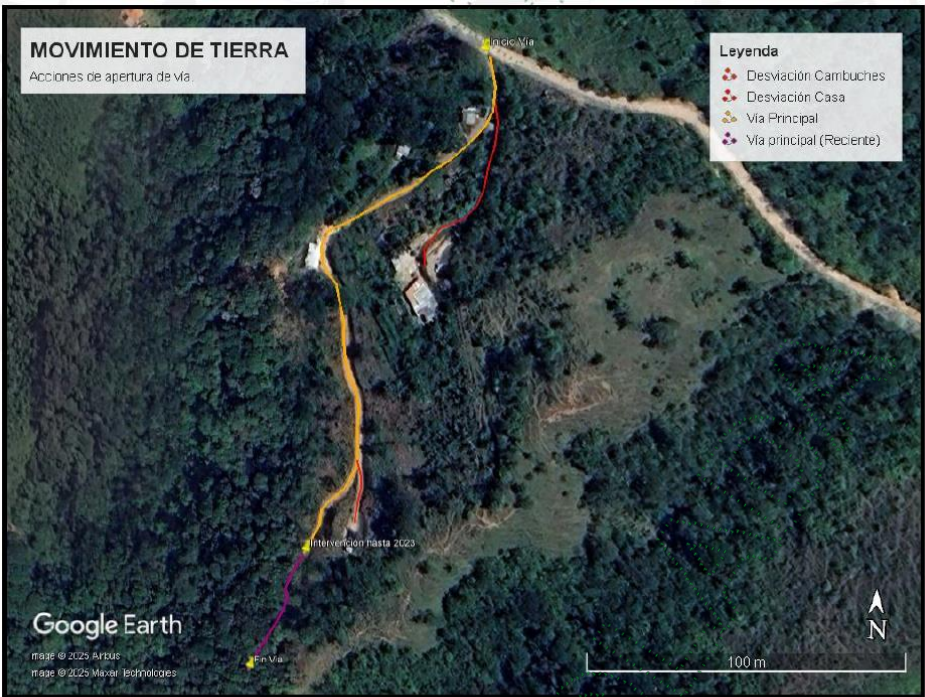
Imagen 3. Google Earth. 2025. Estado actual de la vía levantada en el predio del señor Jairo Grajales.

- La vía aperturada tiene aproximadamente 290,4 m de longitud y una sección transversal entre 2,5 y 3 m. La complementan 2 ramales de 70 m y 25 m dentro del mismo predio. A la fecha se avanzó unos 62 m (incluidos en la longitud total) representados en un área intervenida de 155 m<sup>2</sup>, dentro de la cual se llevó a cabo la tala de alrededor de 15 árboles pertenecientes al género *Vismia* sp., que conformarían la vegetación secundaria alta de la zona.

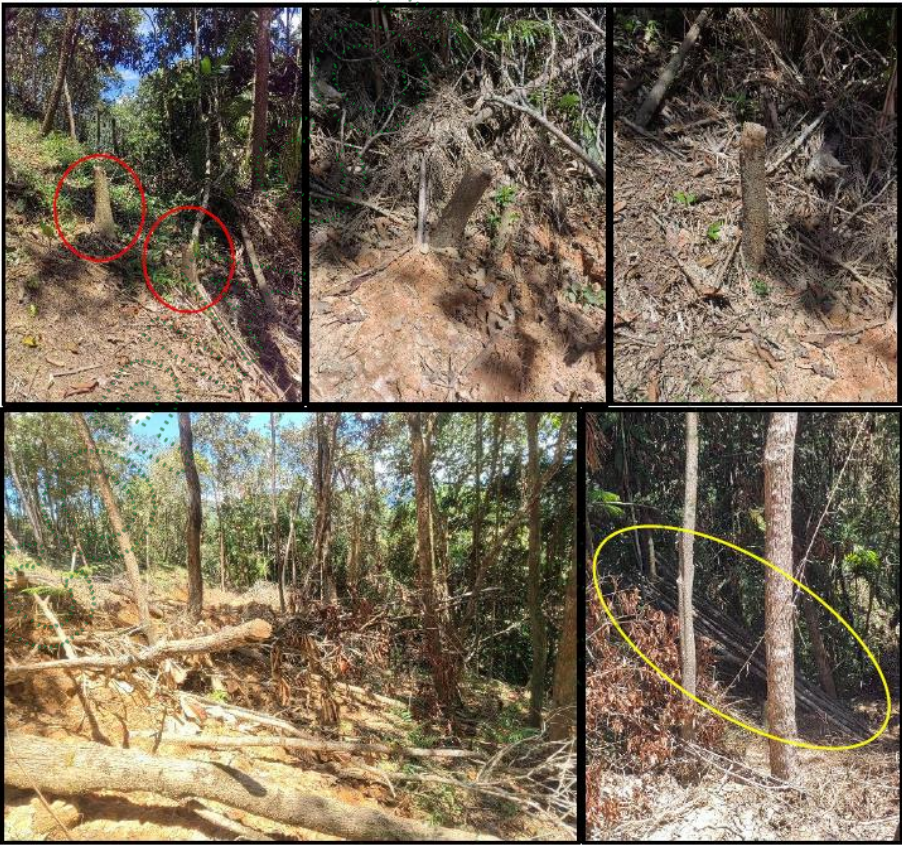
- En el área intervenida recientemente además de los movimientos de tierra realizados, se llevó a cabo la tala de alrededor de 15 árboles cuyos tocones son de 10 cm de diámetro y 4 árboles con fuste promedio de entre 50 y 60 cm de CAP. Las especies identificadas pertenecen al género *Vismia* sp., que conformaban la vegetación secundaria alta que yace en la zona.

Imagen 4. Cornare. 2025. Tocones y troncos de árboles talados por acciones de apertura de vía en el sitio georreferenciado en 6°32'56,71"N; 75°9'9,79"W.

- **SUSPENSIÓN INMEDIATA DE LAS ACTIVIDADES DE APROVECHAMIENTO FORESTAL** en el predio identificado con en el predio PK: 6902002000000100004 ubicado en el corregimiento Santiago del municipio de Santo Domingo, ello dado que en visita técnica realizada el día 16 de julio del 2025 se identificó la tala de alrededor de 15 árboles cuyos tocones

**ARTÍCULO TERCERO: REQUERIR** al señor **JAIRÓ DE JESÚS GRAJALES GRAJALES**, para que, en un término de sesenta (60) días, realice un proceso de compensación activa con especies de árboles nativos propios de la zona, **sembrando 60 árboles** y garantizar el desarrollo óptimo de los individuos plantados mediante la realización de mantenimientos durante un mínimo de 5 años. Esto de acuerdo con lo estipulado en la Resolución No RE-06244-2021 del 21 de septiembre de 2021 "*por medio de la cual se adopta la metodología para la asignación de compensaciones del componente biótico y otras compensaciones ambientales, para la jurisdicción de Cornare*".

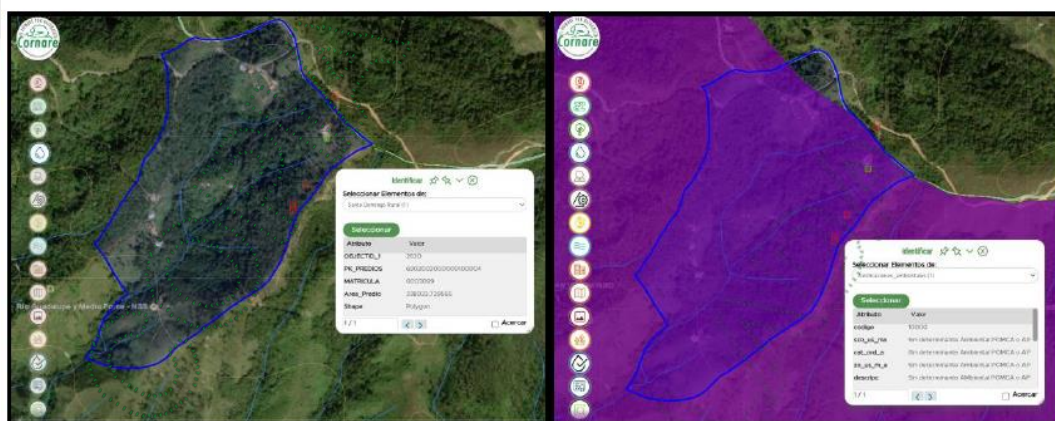
- Mediante el SIG Corporativo se consultó la zonificación ambiental del predio en cuestión encontrando que éste no cuenta con determinantes ambientales POMCA por lo que deberá consultar por medio de la Secretaría de Planeación Municipal si las actividades constructivas adelantadas pueden ser desarrolladas en el sitio, conforme a lo dispuesto en el Esquema de Ordenamiento Territorial del municipio de Santo Domingo.

Imagen 5. Cornare. 2025. Identificación y zonificación ambiental aplicada al predio del señor Jairo Grajales.
