RESOLUCIÓN No.

POR MEDIO DE LA CUAL SE IMPONE UNA MEDIDA PREVENTIVA Y SE ADOPTAN UNAS DETERMINACIONES

Que mediante radicado N° SCQ-135-0972-2025 del 15 de julio de 2025, se denuncia ante la Corporación “movimiento de tierras y contaminación de aguas superficiales, en la vereda La Eme del Municipio de Santo Domingo Ant.”

Que el día 18 de julio de 2025, un funcionario del equipo técnico de CORNARE realizó inspección ocular al predio identificado con coordenadas -75° 14' 35.55" 6° 30' 46.72", vereda La Eme, del municipio de Santo Domingo Antioquia, en atención a la queja con radicado número SCQ-135-0972-2025 del 15 de julio de 2025; generándose el informe técnico de queja N° **IT-04962-2025 del 25 de julio de 2025**, en el cual se observó y concluyó lo siguiente:

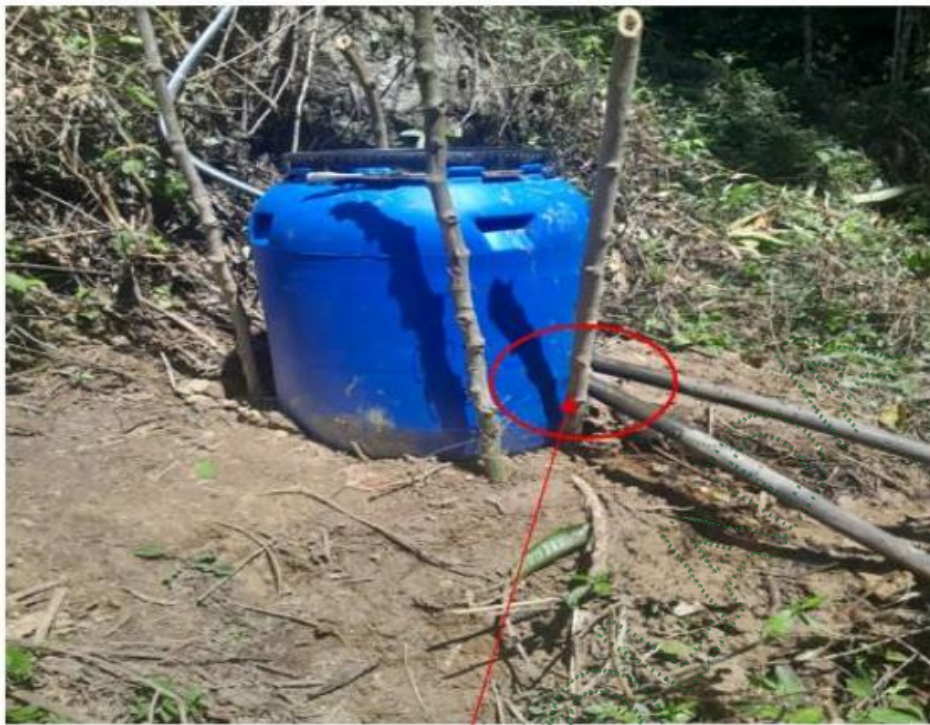
**Tanque temporal y acometidas con manguera de 1' pulgada para las viviendas de los señores Manuel y Oscar Henao.**

3.9. Sobre la fuente hídrica Buena vista, no se evidencian obras de captación para el recurso hídrico, solo se percibe una captación de manera artesanal para los señores Henao.

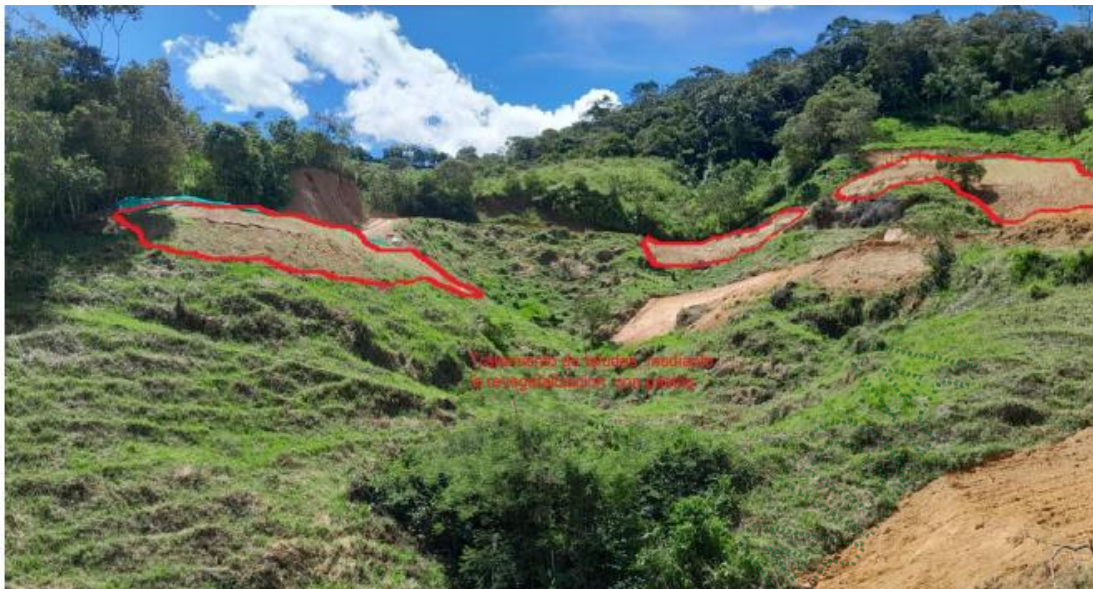
3.13. Durante la visita y el recorrido por el predio, se evidenció que el señor Albeiro Antonio Muñoz Zea en calidad de ejecutor del proyecto, está desarrollando actividades orientadas al manejo y estabilización de algunos taludes, así como a su revegetalización. Estas acciones tienen como finalidad mitigar el riesgo de erosión superficial, favorecer la estabilidad del terreno y promover la recuperación de la cobertura vegetal, contribuyendo así a la protección del suelo y la sostenibilidad del predio

- Se observaron algunas acciones orientadas al manejo de taludes, tales como labores de estabilización y revegetalización con cobertura vegetal, las cuales son positivas en términos de control de erosión y protección del suelo. No obstante, durante la visita se evidenciaron depósitos de tierra removida dispuestos de manera inadecuada sobre las laderas, sin medidas de contención o manejo de escorrentía.

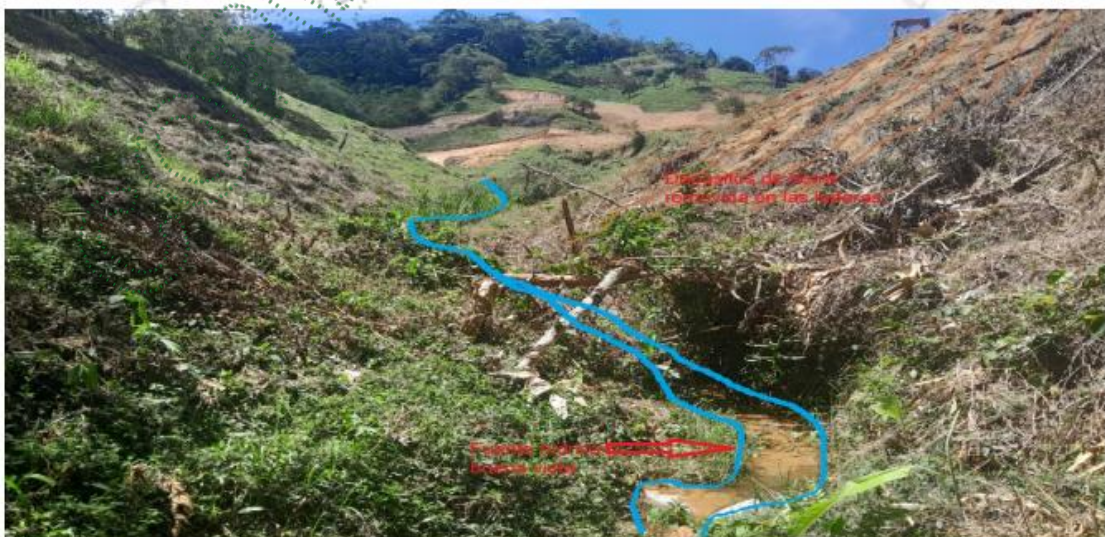
3.14. Durante la visita de campo se identificó una fuente hídrica denominada "Buena Vista", localizada en la parte baja del predio. En la parte alta de la colina, a una distancia aproximada de 12 metros de dicha fuente, se observó una máquina amarilla tipo buldócer realizando actividades de explanación y movimiento de tierra. Se evidenció que el material removido en esta parte del predio, estaba siendo arrojado directamente sobre las laderas sin implementar medidas de contención ni control de escorrentía.

Esta práctica genera un riesgo significativo de desplazamiento de sedimentos hacia la fuente hídrica y su zona de ronda, situación que puede agravarse durante la temporada de lluvias, aumentando el aporte de sólidos al cuerpo de agua, lo que contribuye a su sedimentación y deterioro ecológico. Estas acciones contravienen los principios de protección y conservación de fuentes hídricas establecidos en la normativa ambiental vigente, particularmente en lo relacionado con la obligación de proteger las fajas de retiro o rondas hídricas, y de implementar prácticas de manejo adecuado de suelos y taludes para evitar afectaciones a los recursos naturales renovables. (Decreto 2811 de 1974 - Código Nacional de Recursos Naturales Renovables y de Protección al Medio Ambiente, y principios de manejo de zonas de ronda y fuentes hídricas, acuerdo 251- 2011).

-Durante la visita de campo y conversación sostenida con el encargado del predio, señor Luis Ángel Landaeta, manifiesta que sobre la fuente hídrica se pretenden realizar unas obras tipo dique, que tienen como objetivo retener los sólidos arrastrados por la escorrentía.

Esta situación representa un riesgo potencial para la fuente hídrica cercana denominada Buena Vista, ya que el material suelto puede ser arrastrado por las lluvias, generando procesos de sedimentación que afectan la calidad del agua y el equilibrio ecológico del cuerpo hídrico.

- En relación con las actividades de movimiento de tierras en la parte baja del predio y la disposición de material, se deberá Implementar barreras de control de sedimentos, zanjas de coronación, y prácticas de bioingeniería, en concordancia con los lineamientos establecidos en la normativa ambiental nacional (Decreto 2811 de 1974, Ley 99 de 1993 y las guías de manejo de suelos del IDEAM), a fin de evitar impactos negativos sobre los recursos naturales.
- Continuar con las acciones necesarias, a fin de evitar y mitigar los focos erosivos causados con los movimientos de tierra y exposición de los suelos. (revestimientos con coberturas vegetales, obras mecánicas y biológicas, entre otras).

- Realizar las acciones a que haya lugar, que permitan respetar los retiros a la fuente hídrica definidos en el Acuerdo 251 de 2011 de Cornare.
