RESOLUCIÓN No.

POR MEDIO DE LA CUAL SE IMPONE UNA MEDIDA PREVENTIVA Y SE ADOPTAN UNAS DETERMINACIONES

Que el día 3 de junio de 2025, por parte del grupo de licencias y permisos ambientales de la Corporación se realizó visita de campo al sitio donde se tiene licenciado la PCH El Limón, el cual se encuentra pendiente de iniciar la etapa constructiva del proyecto, en la zona de casa de máquinas; generándose el informe técnico de queja N° IT-04495-2025 del 10 de julio de 2025, en el cual se observó y concluyó lo siguiente:

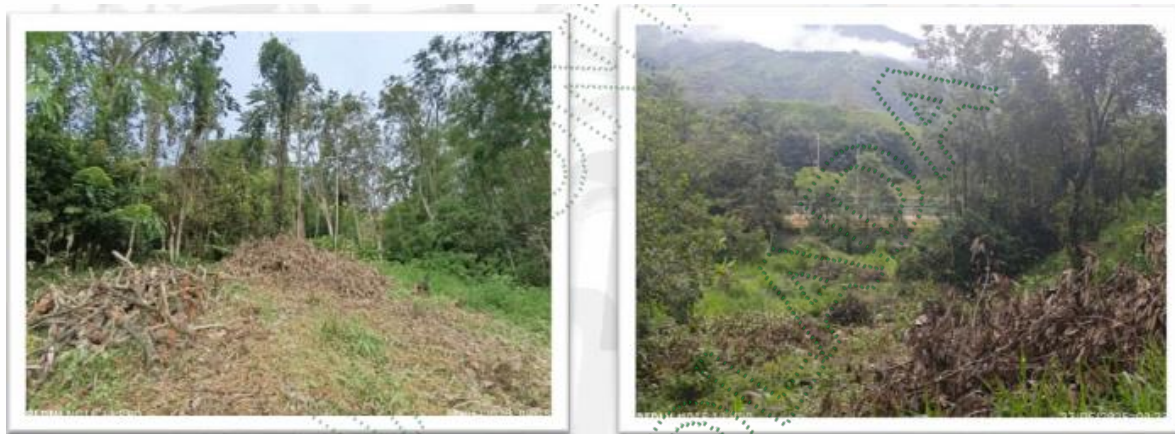
El recorrido se realizó con un acompañante de la empresa Furesas Aurelio Asturias Ekenberg en el cual se evidenció que la Empresa realizó el aprovechamiento forestal que se tenía autorizado con la disposición correcta de los residuos

generados, los cuales se encontraban apilados en diferentes áreas. A su vez se pudo evidenciar la disposición de tubería en la entrada del predio, la cual informaron que fue con permiso del propietario del predio el señor José Luis Londoño.

**Fotografía 1.** Área de aprovechamiento forestal Casa de máquinas PCH El limón  
Fuente: Cornare, 2025

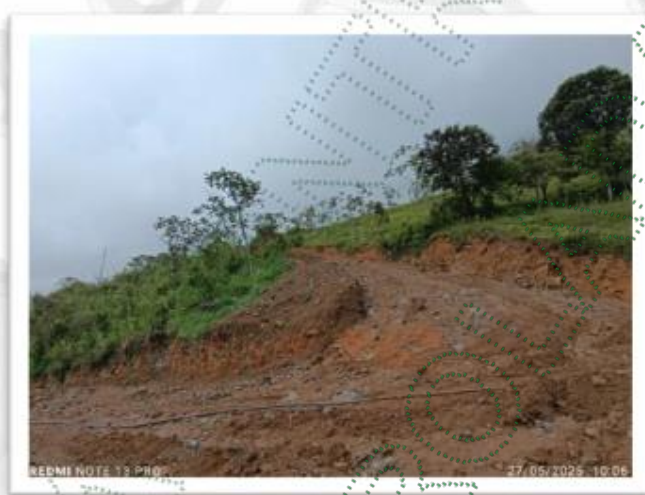
Se están ejecutando labores de adecuación de terreno y apertura de una vía interna en el predio privado del señor José Luis Londoño, la cual presenta un ancho aproximado de 5 metros y una longitud estimada de 2 kilómetros. Dentro del recorrido se evidenció remoción de capa vegetal, nivelación del terreno y desplazamiento de materiales como tierra y rocas. Aunque no se observó maquinaria en operación al momento de la visita, se evidencio el rastro de actividad reciente con maquinaria pesada.

De acuerdo al registro fotográfico tomado en campo se tiene lo siguiente: Se evidenció la remoción de capa vegetal y desplazamiento de materiales sin la implementación de medidas de manejo ambiental de conservación del suelo, presentándose así un manejo inadecuado de la vía, lo cual incrementa el riesgo de erosión.

**Fotografía 2.** Vía construida en cercanías al cultivo de caña.  
Fuente: Cornare, 2025

- Implementar acciones necesarias, a fin de evitar y mitigar los focos erosivos causados con los movimientos de tierra (apertura de vía) y exposición de los suelos (revestimientos con coberturas vegetales, obras mecánicas y biológicas, entre otras).
- Retirar el material vegetal como ramas y troncos dispuestos en los bordes de la vía a fin de prevenir la caída de material a la quebrada la chorrera.
- Abstenerse de realizar aprovechamientos forestales dentro de la ronda hídrica de los ríos y/o quebradas presentes en el predio, la cual se encuentra delimitada con una amplitud mínima de 30 metros correspondiente a la faja protectora del cuerpo de agua a partir de los bordes de su cauce permanente, con el fin de salvaguardar los efectos de amortiguación de crecientes y equilibrio ecológico de la fuente, conforme al Acuerdo 251 del 2011 de Cornare.

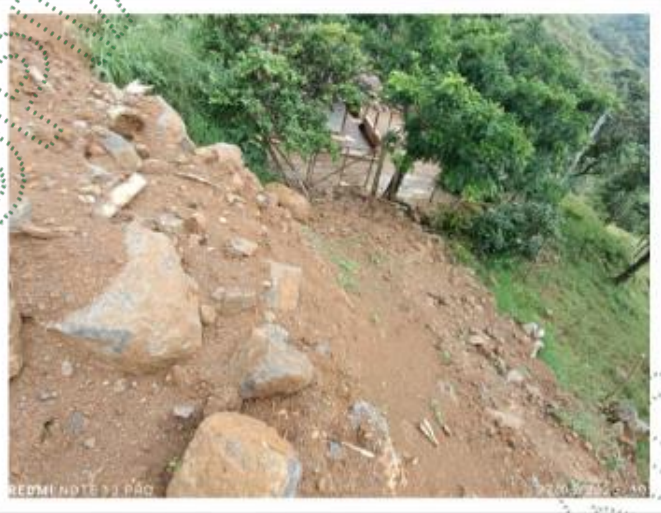
Así mismo se observó remoción de suelo en cercanías a una vivienda, la cual corresponde al señor Fabio de Jesús Monsalve. Dentro del recorrido el señor Fabio salió a expresar la inconformidad de la vía ya que el indica que el movimiento de tierras representa un riesgo potencial de deslizamientos que podrían comprometer la estabilidad de la vivienda y representar un peligro, debido a la falta de contención y diseño técnico en los taludes. Sin embargo, el señor José Luis, indica que en esta zona en cercanías del predio el señor Fabio solicito disponer el material allí. Sin embargo, este se evidencia sin manejos adecuados.

**Fotografía 3.** Movimiento de tierra cercano a una vivienda.

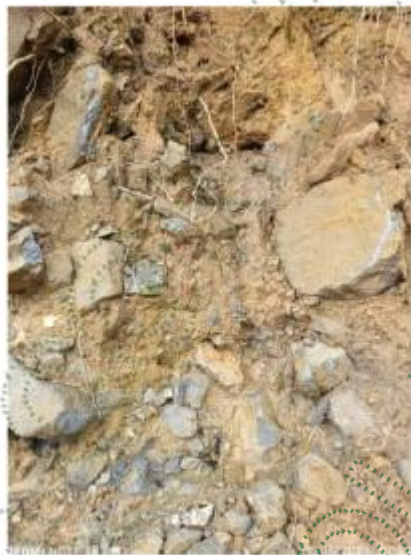
En el trazado de la vía se identificó un nacimiento de agua, el cual no cuenta con protección ni obras de manejo hídrico, lo cual puede generar impactos sobre la calidad y disponibilidad del agua si no se protege adecuadamente.

**Fotografía 4.** Nacimiento de agua en el área de intervención.  
La cercanía de la vía a este recurso hídrico

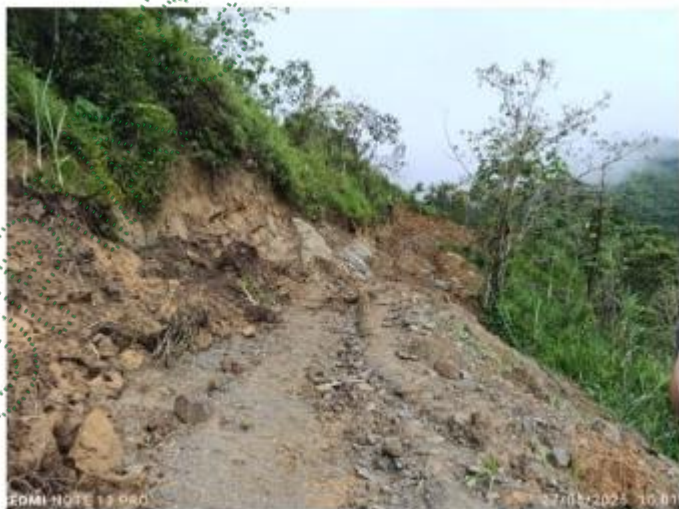
Se evidenció el corte en laderas con pendientes pronunciadas, sin presencia de estructuras de contención, muros, drenajes o revegetalización lo que puede incrementar la probabilidad de procesos erosivos y movimientos en masa, teniendo en cuenta las condiciones climáticas. El señor José Luis indicó que dado a que la administración municipal les solicitó suspender todo tipo de actividades, no se ha ejecutado ningún manejo adicional.

**Fotografía 5.** Talud sin manejo técnico adecuado.

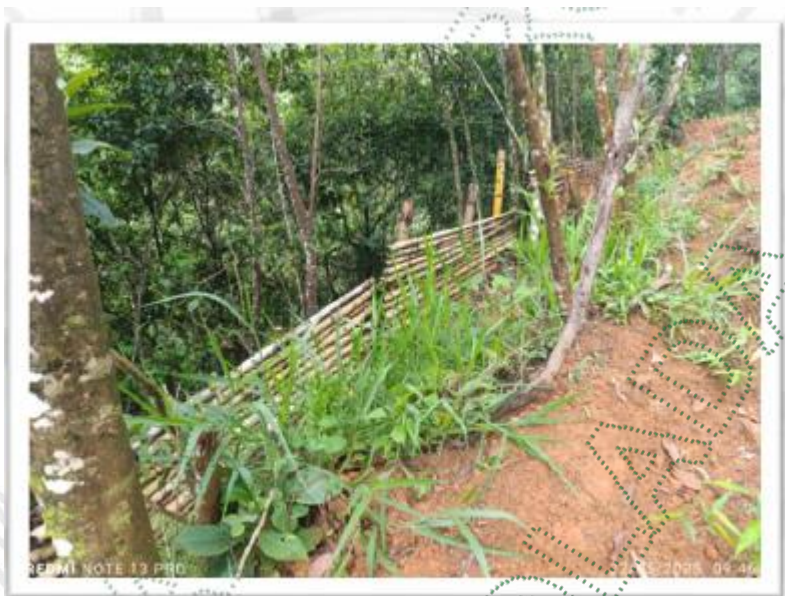
Sin embargo, si se evidenció en la parte inicial de la apertura de la vía el uso de guadua como elemento de contención en algunos sectores de la vía. Esta solución, aunque refleja una intención de mitigar el riesgo, no responde a criterios técnicos de estabilización, por lo que su efectividad y durabilidad son

limitadas, que pueden generar mayores afectaciones a futuro sobre la quebrada.

**Fotografía 6. Uso de guadua improvisado para evitar deslizamientos.**

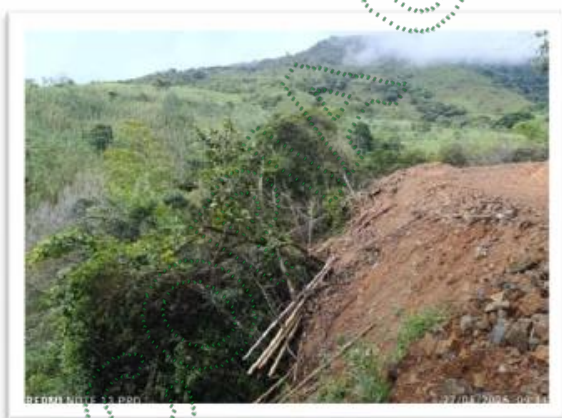
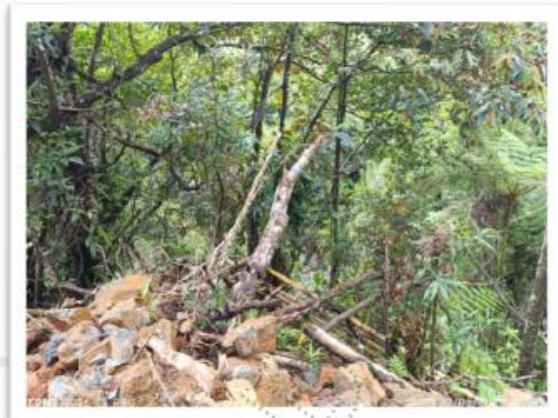
En el recorrido se observó bastante material vegetal como ramas y troncos en los bordes de la vía sin tener una disposición adecuada, lo que afecta el ecosistema y genera riesgos de caída de material a la quebrada la chorrera. Además, porque deja en evidencia que la apertura de la vía también implicó la tala de árboles y la eliminación de coberturas vegetales naturales, sin que se tuviera la existencia de un permiso de aprovechamiento forestal emitido por la autoridad. Esta remoción de vegetación nativa puede generar procesos de fragmentación del hábitat, pérdida de biodiversidad y afectación a los servicios ecosistémicos asociados, especialmente en zonas donde la cobertura vegetal cumple funciones de regulación hídrica y protección de suelos.

**Fotografía 7. Mal manejo de la vegetación removida.**

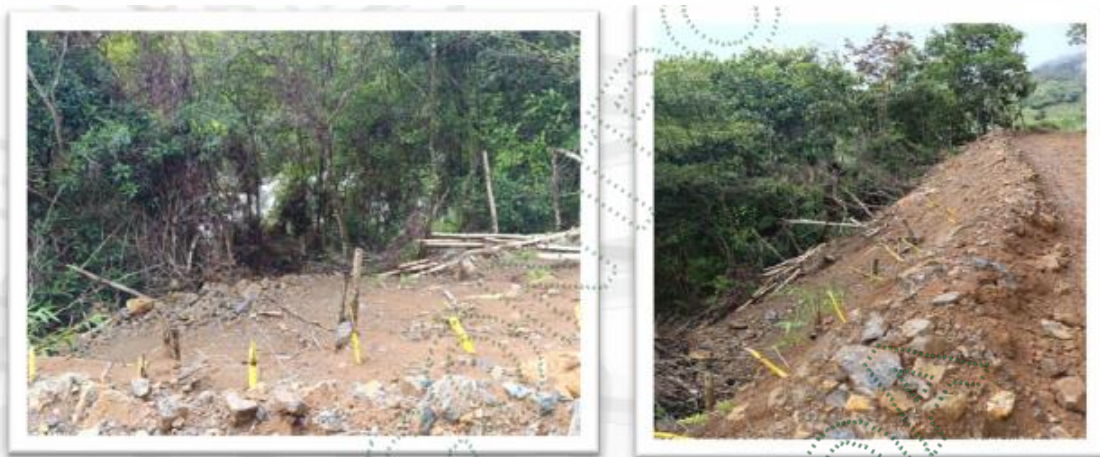
Algunos sectores presentan cortes con alta pendiente, sin tratamientos de estabilización. Esta condición, sin medidas de manejo de aguas lluvias, aumenta el riesgo de deslizamientos especialmente en épocas de lluvias intensas como la que se tiene en el momento.

**Fotografía 2. Corte de talud sin estabilización.**
