## RESOLUCIÓN

### POR MEDIO DE LA CUAL SE ADOPTAN UNAS DETERMINACIONES

#### LA DIRECTORA DE LA REGIONAL VALLES DE SAN NICOLÁS DE LA CORPORACIÓN AUTÓNOMA REGIONAL DE LAS CUENCAS DE LOS RÍOS NEGRO Y NARE "CORNARE".

### a. RESPECTO A LA VISITA DE INSPECCIÓN OCULAR DEL 14 DE JULIO DE 2025

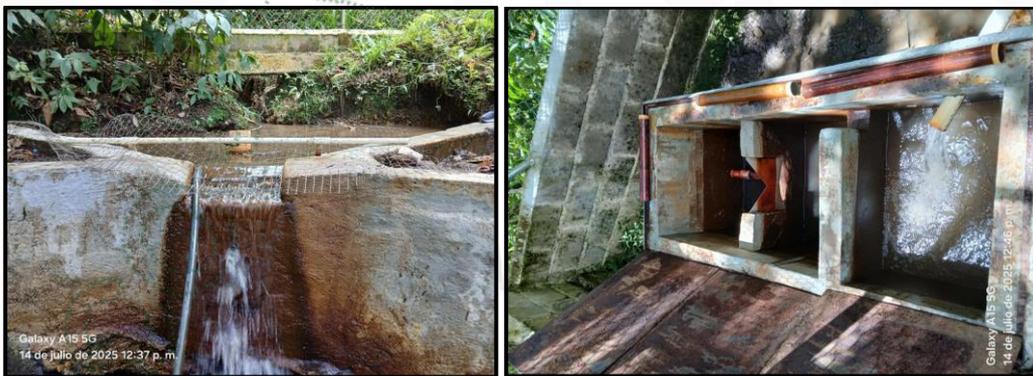
En un primer momento se hizo recorrido por las captaciones implementadas en la fuente “El Roble”. Sobre la primera captación hallada en campo, específicamente en un sitio con coordenadas  $-75^{\circ}20'25,58''W$  |  $6^{\circ}3'45,34''N$ , a una altitud de 2321 m.s.n.m., el personal del acueducto manifestó que creían que este punto estaba autorizado por la corporación. Al verificar el expediente **07023511**, y la resolución con radicado **RE-02527-2021**, del 24 de abril de 2021 (que otorgó la concesión de aguas), se pudo concluir que, pese a que la fotografía de la obra de control de caudal hallada era la misma que se consignó en el informe técnico de trámite con radicado **IT-02106-2021**, del 19 de abril de 2021, las coordenadas consignadas en dicha resolución ( $-75^{\circ}20'26,7''W$  |  $6^{\circ}3'50,7''N$ , a una altitud de 2638 m.s.n.m) diferían a las halladas en campo. La distancia entre ambos puntos es de, aproximadamente, 170 metros en línea recta. El personal del acueducto manifestó que, en la actualidad, se abastecían desde este punto de captación. El motivo principal por el cual se optó por implementar esta captación obedeció al deterioro de la obra de captación anterior a partir de la cual se estaba abasteciendo el acueducto, según lo manifestado en la visita.

Imágenes 1 y 2: Captación aguas debajo de la fuente “El Roble”, no autorizada por la corporación, y obra de control con vertedero triangular implementada para este punto

Se procedió a aforar, mediante el método volumétrico, el caudal que se derivaba a través del vertedero triangular de la obra de control de caudal hallada en campo, obteniendo los siguientes registros:

CAUDAL DERIVADO A PARTIR DE LA OBRA DE CONTROL DE CAUDAL DE LA FUENTE "EL ROBLE"			
AFORO #	VOLUMEN (LITROS)	TIEMPO (SEGUNDOS)	L/S
1	2,00	2,43	0,82
2	2,00	2,43	0,82
3	2,00	2,44	0,82
4	2,00	2,30	0,87
5	2,00	2,36	0,85
6	2,00	2,18	0,92
7	2,00	2,44	0,82
8	2,00	2,31	0,87
9	2,00	2,38	0,84
10	2,00	2,50	0,80
<b>TOTAL CAUDAL DERIVADO</b>			<b>0,84</b>
El caudal derivado a partir del vertedero triangular, es de, aproximadamente, <b>0,84 L/s</b>

En el momento preciso de la visita no se estaba derivando el recurso desde esta fuente. El personal del acueducto manifestó que suspendió la derivación hasta que la fuente presentara menos sedimentación.

- Hay dos puntos de captación que están ubicados en la fuente “El Roble”, pero la corporación solo autorizó uno de ellos. El punto situado en la parte más alta surte a 20 suscriptores que, por la cota en la que se encuentran ubicados, no pueden ser abastecidos desde la captación que se encuentra aguas abajo. El otro punto de captación surte, junto con el implementado para la fuente “Camargo”, a la mayoría de los suscriptores del acueducto.

- El caudal derivado desde la captación situada aguas abajo de la fuente “El Roble” corresponde a **0,84 L/s**, inferior pero similar al otorgado por la corporación desde esta fuente (**1,061 L/s**).

4. La solicitud de modificación de la concesión de aguas para la inclusión punto situado aguas arriba de la fuente "El Roble".

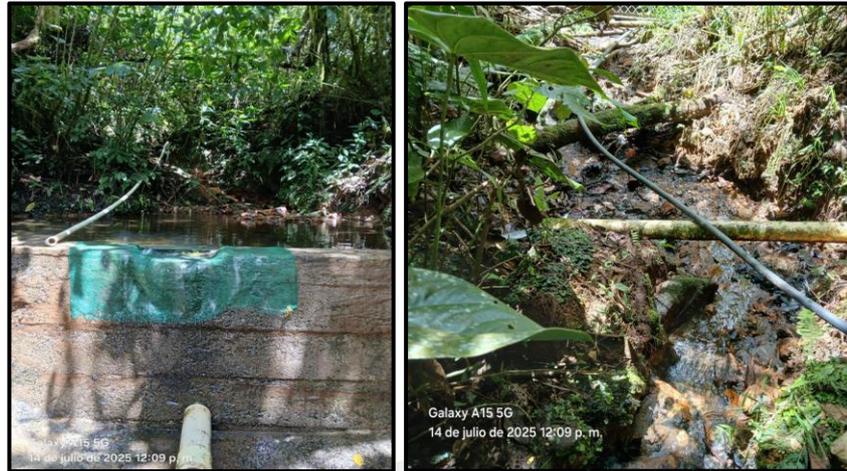
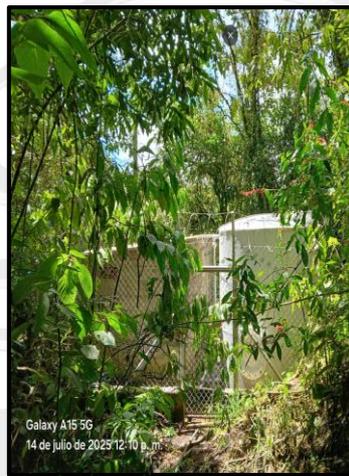
Al salir de este punto, se continuó el recorrido unos metros más arriba, hallando (contiguamente) un sistema de potabilización y, además, la captación vieja que, según el personal del acueducto, se había deteriorado. El sitio se ubica en un lugar con coordenadas 75°20'27,04"W | 6°3'43,69"N, a una altitud de 2344 m.s.n.m. Se pudo verificar que, desde este punto, también se capta el recurso hídrico en beneficio de los suscriptores del acueducto. De acuerdo con el testimonio del personal que acompañó la visita, pese a que la captación se encontraba en mal estado, se captaba el recurso para unas 20 familias ubicadas en la parte alta de la vereda Camargo. Dado que la captación aguas más abajo no tenía la capacidad de abastecer a estas 20 familias por la cota en la que se encontraban, se optó por captar el recurso desde este punto. Se procedió a aforar volumétricamente el caudal que era posible derivar desde el punto de captación hallado aguas más arriba, obteniendo los siguientes registros:

CAUDAL DERIVADO A PARTIR DE LA CAPTACIÓN HALLADA AGUAS ARRIBA DE LA FUENTE "EL ROBLE" (CAPTACIÓN MÁS ANTIGUA)							
SECCIÓN 1 (CAJA DE DERIVACIÓN)				SECCIÓN 2 (REBOSE DE CAJA DE DERIVACIÓN)			
AFORO #	VOLUMEN (LITROS)	TIEMPO (SEGUNDOS)	L/S	AFORO #	VOLUMEN (LITROS)	TIEMPO (SEGUNDOS)	L/S
1	12,00	4,62	2,60	1	12,00	5,31	2,26
2	12,00	4,59	2,61	2	12,00	5,77	2,08
3	12,00	4,50	2,67	3	12,00	6,22	1,93
4	12,00	4,85	2,47	4	12,00	6,09	1,97
5	12,00	4,60	2,61	5	12,00	6,16	1,95
<b>TOTAL CAUDAL AFORADO</b>			<b>2,59</b>	<b>TOTAL CAUDAL AFORADO</b>			<b>2,03</b>

La captación consiste en una presa transversal con rejilla a través de la cual se conduce el recurso hacia una caja de derivación, luego hacia un desarenador y, posteriormente, hacia la PTAP desde la que se benefician los 20 suscriptores que indicó el personal del acueducto. De acuerdo con los anteriores registros, desde la captación hallada aguas más arriba se podría derivar, aproximadamente, **0,56 L/s (2,59 – 2,03 = 0,56 L/s)**. El personal del acueducto informó que la PTAP contaba con dispositivos de control de flujo por lo cual, en el momento en que los tanques de almacenamiento se encontraban a su máxima capacidad, se suspendía la captación del recurso.

Al momento de la visita, la fuente contaba con caudal ecológico. No obstante, como se ha podido constatar en visitas de control y seguimiento previas, el caudal total de esta fuente tiende a reducirse significativamente, hasta ser inferior al caudal otorgado por la corporación.

Imágenes 3, 4 y 5: Captación y PTAP halladas aguas arriba de la fuente “El Roble”

- Desde el punto situado aguas arriba, que surte a los 20 suscriptores, se estaba derivando un caudal aproximado de **0,56 L/s** de acuerdo con el aforo volumétrico registrado. No obstante, dado que no se capta desde dicha fuente de manera continua, se desconoce el caudal real captado.

- La ASOCIACIÓN DE SOCIOS DEL ACUEDUCTO CAMARGO se encuentra captando desde dos puntos diferentes situados en la fuente “El Roble”. De acuerdo con lo manifestado por el personal que acompañó la visita, la captación ubicada aguas arriba se está utilizando para abastecer a 20 suscriptores situados en la parte más alta de dicha vereda.

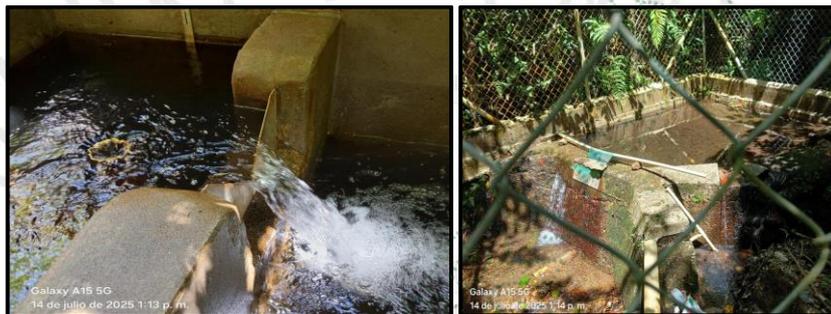
Se hizo verificación a la obra de control de caudal implementada para la fuente “Camargo.” De conformidad con la resolución con radicado **RE-02527-2021**, del 24 de abril de 2021 (que otorgó la concesión de aguas), el punto de captación autorizado para esta fuente se encuentra en un sitio con coordenadas  $-75^{\circ}20'19,2''$  |  $6^{\circ}3'47,3''$ N, a una altitud de 2636 m.s.n.m. No obstante, al compararla con las coordenadas tomadas en campo el 14 de julio de 2025 ( $-75^{\circ}20'19,70''$ W |  $6^{\circ}3'44,58''$ N, a una altitud de 2301 m.s.n.m), se pudo comprobar que, entre ambos puntos, hay una distancia aproximada de 87 metros. Al verificar el expediente **07023511**, y la resolución con radicado **RE-02527-2021**, del 24 de abril de 2021 (que otorgó la concesión de aguas), se pudo concluir que, pese a que la fotografía del desarenador era la misma que se consignó en el informe técnico con radicado **IT-02106-2021**, del 19 de abril de 2021, las coordenadas consignadas en dicha resolución ( $-75^{\circ}20'19,2''$ W |  $6^{\circ}3'47,3''$ N, a una altitud de 2636 m.s.n.m) diferían a las halladas en campo.

Se procedió a efectuar aforo volumétrico al caudal derivado a través de la obra de control de caudal implementada para esta fuente, obteniendo los siguientes registros:

CAUDAL DERIVADO A PARTIR DE LA OBRA DE CONTROL DE CAUDAL DE LA FUENTE “CAMARGO”			
AFORO #	VOLUMEN (LITROS)	TIEMPO (SEGUNDOS)	L/S
1	12,00	5,8	2,1
2	12,00	5,9	2,0

3	12,00	5,7	2,1
4	12,00	5,6	2,1
5	12,00	5,5	2,2
6	12,00	5,5	2,2
7	12,00	5,6	2,2
8	12,00	5,3	2,3
9	12,00	5,1	2,3
10	12,00	5,7	2,1
<b>TOTAL CAUDAL DERIVADO</b>			<b>2,16</b>
El caudal derivado a partir de la obra de control de caudal es de, aproximadamente, <b>2,16 L/s</b>

Al momento de la visita, la fuente contaba con caudal ecológico. No obstante, como se ha podido constatar en visitas de control y seguimiento previas, el caudal total de esta fuente tiende a reducirse significativamente, hasta ser inferior al caudal otorgado por la corporación.

Imágenes 6 y 7: Obra de control de caudal y captación de la fuente "Camargo"

- Las coordenadas consignadas en la resolución con radicado **RE-02527-2021**, del 24 de abril de 2021, que otorgó la concesión de aguas, no concuerdan con las que se tomaron en campo el 14 de julio de 2025. No obstante, las imágenes consignadas en informe técnico de trámite con radicado **IT-02106-2021**, del 19 de abril de 2021, que dio pie para otorgar la concesión de aguas, corresponden al mismo punto evidenciado en la presente visita, lo que indica un posible error en el GPS al momento de la toma de coordenadas.

- Pese a que hay una diferencia entre las coordenadas tomadas en campo y la citada resolución, la corporación ya había aprobado las obras de control de caudal para esta fuente a través de la resolución con radicado **RE-04620-2021**, del 16 de julio de 2021. En la visita también se pudo comprobar que se estaba captando un caudal inferior (pero similar) al otorgado a través de la citada resolución.

- El caudal de la fuente “Camargo”, en temporadas de verano intenso, tiende a ser inferior al caudal otorgado por la corporación.

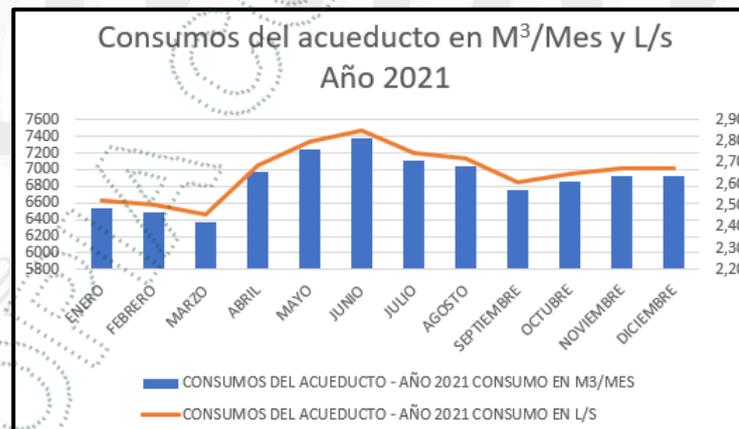
Imagen 8: Análisis de los consumos reportados para el año 2021 en M<sup>3</sup>/Mes y L/s

La ASOCIACIÓN DE SOCIOS DEL ACUEDUCTO CAMARGO presentó los registros de consumo para el año 2021. De acuerdo con los datos reportados, se presentó, en promedio un consumo de **6884,58 M<sup>3</sup>/Mes o 2,66 L/s**. El consumo más alto se presentó en el mes de junio, con **7379 M<sup>3</sup>/Mes o 2,85 L/s**. Mientras tanto, el consumo menor se presentó en el mes de marzo, con **6372 M<sup>3</sup>/Mes o 2,46 L/s**. Por tanto, no se registró un consumo mayor con respecto al caudal otorgado por la corporación a través de la resolución con radicado **RE-02527-2021**, del 24 de abril de 2021, que corresponde a **4,4 L/s**. No obstante, dado que no se presentaron registros asociados a la macromedición, no fue posible conocer las pérdidas al interior del sistema y, por tanto, el caudal real captado.

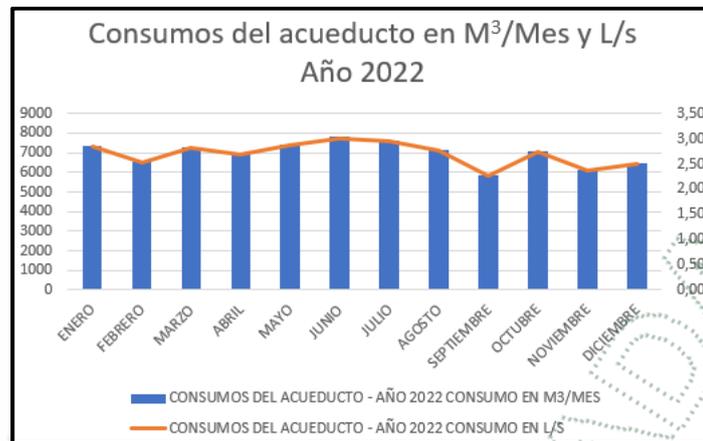
Imagen 9: Análisis de los consumos reportados para el año 2022 en M³/Mes y L/s

La ASOCIACIÓN DE SOCIOS DEL ACUEDUCTO CAMARGO presentó los registros de consumo para el año 2022. De acuerdo con los datos reportados, se presentó, en promedio un consumo de **6979,58 M3/Mes o 2,69 L/s**. El consumo más alto se presentó en el mes de junio, con **7799 M3/Mes o 3,01 L/s**. Mientras tanto, el consumo menor se presentó en el mes de septiembre, con **5865 M3/Mes o 2,26 L/s**. Por tanto, no se registró un consumo mayor con respecto al caudal otorgado por la corporación a través de la resolución con radicado **RE-02527-2021**, del 24 de abril de 2021, que corresponde a **4,4 L/s**. No obstante, dado que no se presentaron registros asociados a la macromedición, no fue posible conocer las pérdidas al interior del sistema y, por tanto, el caudal real captado.

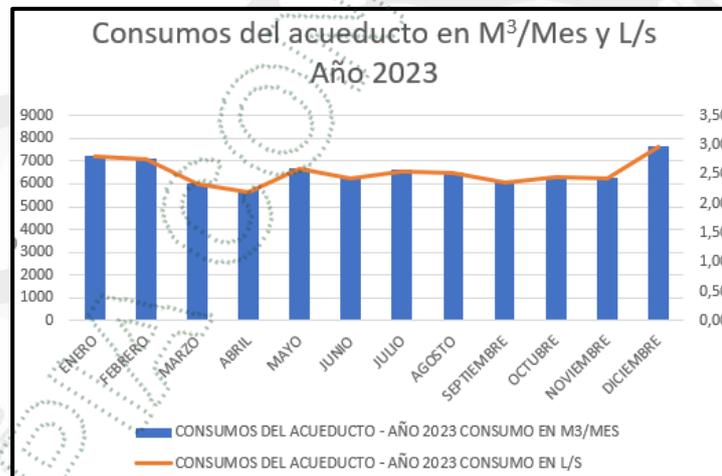
Imagen 10: Análisis de los consumos reportados para el año 2023 en M³/Mes y L/s

La ASOCIACIÓN DE SOCIOS DEL ACUEDUCTO CAMARGO presentó los registros de consumo para el año 2023. De acuerdo con los datos reportados, se presentó, en promedio un consumo de **6554,33 M3/Mes o 2,53 L/s**. El consumo más alto se presentó en el mes de diciembre, con **7686 M3/Mes o 2,97 L/s**. Mientras tanto, el consumo menor se presentó en el mes de abril, con **5709 M3/Mes o 2,20 L/s**. Por tanto, no se registró un consumo mayor con respecto al caudal otorgado por la corporación a través de la resolución con radicado **RE-02527-2021**, del 24 de abril de 2021, que corresponde a **4,4 L/s**. No obstante, dado que no se presentaron registros asociados a la macromedición, no fue posible conocer las pérdidas al interior del sistema y, por tanto, el caudal real captado.
