RESOLUCIÓN No.

POR MEDIO DE LA CUAL SE IMPONE UNA MEDIDA PREVENTIVA Y SE ADOPTAN UNAS DETERMINACIONES

Que mediante radicado N° SCQ-135-1058-2025 del 25 de julio de 2025, se denuncia ante la Corporación “*Construcción sobre la ronda hídrica, utilizando como base las rocas del río sin respetar los retiros*”

Que el día 28 de julio de 2025, un funcionario del equipo técnico de CORNARE realizó inspección ocular al predio objeto del asunto a fin de verificar la ocurrencia de los hechos denunciados; generándose el informe técnico de queja N° **IT-05255-2025 del 04 de agosto de 2025**, en el cual se observó y concluyó lo siguiente:

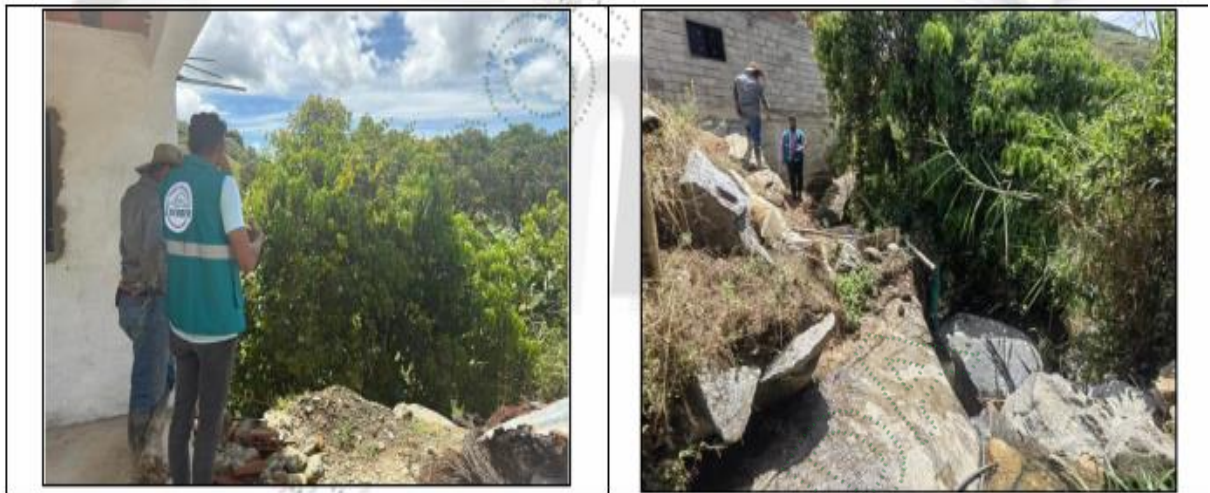
**Imagen 1.** Contextualización del con el presunto infractor – Queja Ambiental.

La vivienda está ubicada con las siguientes coordenadas  $-75^{\circ}13'24.90''$  -  $6^{\circ}22'50.16''$ , Vereda Santa – Ana Concepción. También se evidencio la ubicación del arroyo “fuente hídrica presuntamente afectada” con coordenadas:  $-75^{\circ}13'23.42''$   $6^{\circ}22'49.61''$ . La vivienda se encuentra aproximadamente a unos 20 metros del arroyo, sin embargo, se cree que no afectaría el comportamiento de la quebrada por tratarse de una construcción poco significativa por el momento.

Además, se evidencia una columna en etapa inicial, por manifestación del propietario: “Pretende construir un muro de protección”.

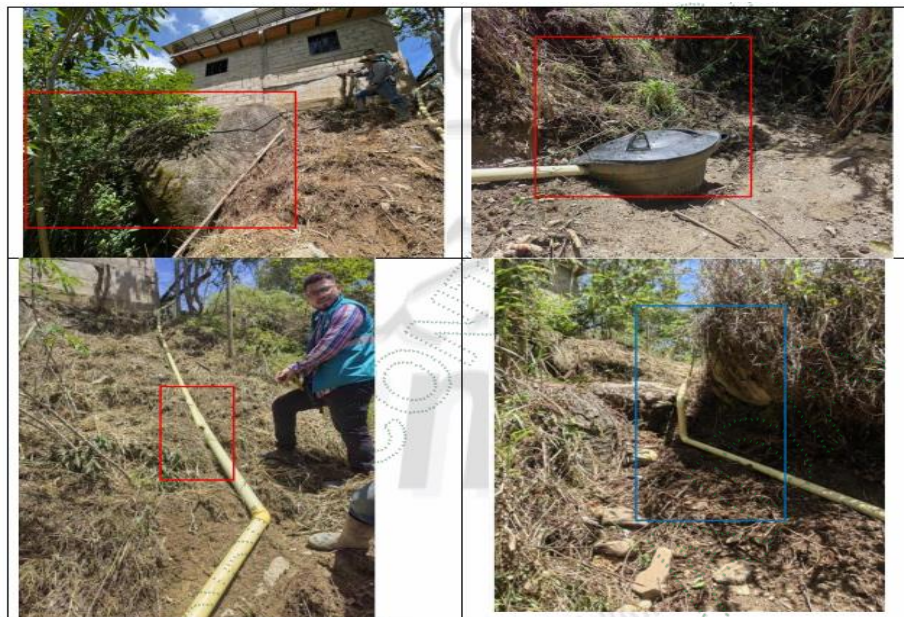
Durante la visita y la contextualización con el señor Duván Giraldo Identificado con N° de ciudadanía 98.473.837, dentro del predio ha estado en proceso de intervención por etapas tipo "mejoramiento" sobre una roca hace 2 años, la cual, se evidencia que el predio esta sobre una roca aproximadamente a unos 10 o 20 metros con cercanía al arroyo, por otro lado, en coordenadas -75° 13'23.42"W / 6° 22' 46.29"N se encuentra el pozo séptico – artesanal (Tanque de almacenamiento) en mal estado, a causa de un deslizamiento de masa, la cual no cumple con el proceso convencional de un STARDs , además se evidenció que el sistema de tubería de duchas , cocina etc., no está conectada al pozo séptico y no se evidencia trampa grasas; la descarga va directamente al suelo.

Imagen 2. Hallazgos en materia sanitario STARDs

Por manifestación del propietario del predio, la vivienda sirve como bodega, aunque cuente con instalaciones para ser utilizada, las personas transitorias no frecuentan muy seguido la vivienda, por otro lado, no cuenta con trampa grasas, por lo tanto, todo el vertimiento generado por la duchas y cocina generación es vertido al suelo directamente.

En materia de saneamiento se estableció que el sistema séptico no cuenta con las especificaciones técnicas mínimas para asegurar el manejo adecuado de las ARD, ya que la unidad instalada representa solo una de las etapas de tratamiento por lo que se puede deducir que el agua no se vierte eficazmente al medio receptor. 3.3 DESCRIPCIÓN EN CAMPO – HALLAZGO DE LA QUEJA AMBIENTAL SCQ-135-1058-2025.

2. Se evidenció que el pozo séptico artesanal se encuentra en mal estado debido a un deslizamiento de masa, y no cumple con los estándares técnicos de un sistema STARDs convencional. Además, las aguas residuales domésticas (duchas, cocina) no están conectadas al sistema de tratamiento, carecen de trampa de grasas y se descargan directamente al suelo, lo que representa un riesgo de contaminación para el entorno inmediato.

3. Dado que el predio se encuentra a menos de 20 metros del arroyo y que la descarga del pozo séptico no se realiza de manera eficaz, se deduce que parte de los vertimientos podrían estar alcanzando la fuente hídrica. Esta situación constituye un posible incumplimiento de la normatividad ambiental vigente en materia de vertimientos y protección de recursos hídricos.

1. ABSTENERSE de realizar actividades que generen nuevas o mayores intervenciones sobre los recursos naturales, sin contar con los permisos ambientales respectivos
2. Adecuar el sistema de tubería de duchas y cocina al STARDs, e instalación de trampa de grasas.
3. Instalar un pozo séptico tradicional ya sea de Mampostería, prefabricado o de fibra de vidrio, con los procesos o las etapas completas con el fin de cumplir con un adecuado STARDs.

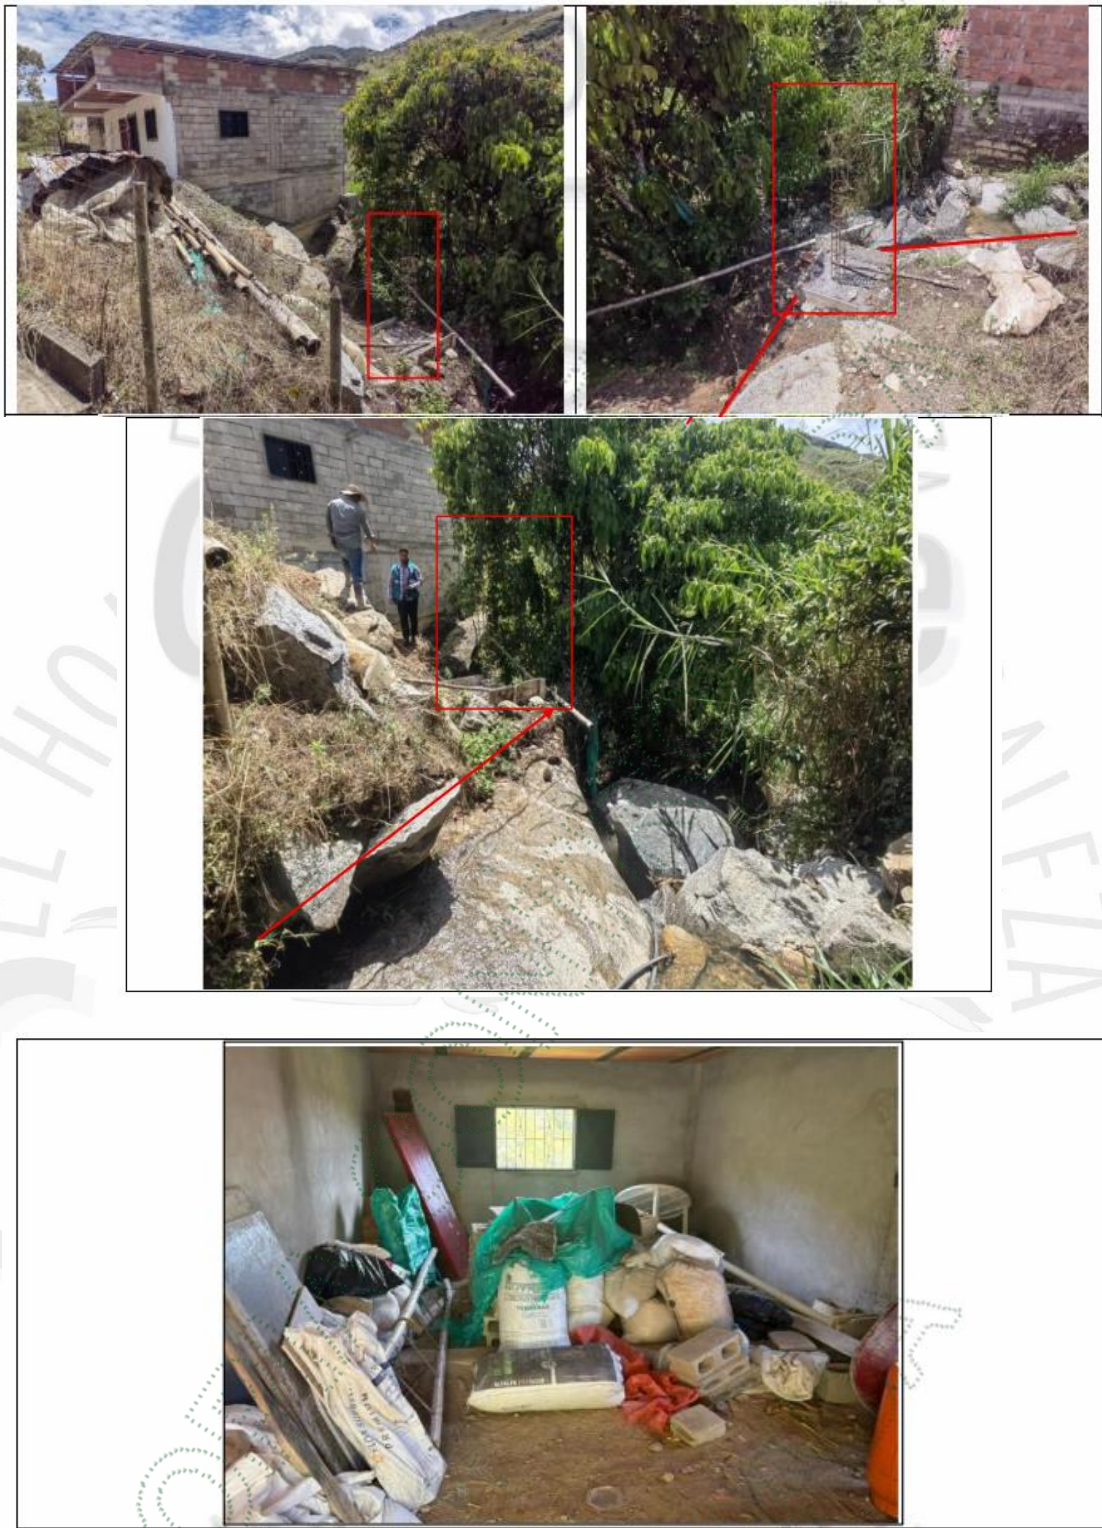
Finalizando el recorrido con el señor Duván Giraldo identificado con N° 98.473.837, enfocados al analizar el objeto de la queja SCQ-135-1058-2025. sí se evidenció una construcción en base de la roca que se encuentra cerca de la quebrada. con el objetivo de construir una columna para realizar un “Muro de protección” para evitar inundaciones cuando haya saturación de caudal máximo. los materiales no son recolectados del río, se evidencia en bodega material “Arenas, gravillas” de ferretería.

Por manifestación del propietario, pretende: “construir un “Muro” con el objetivo de que cuando el caudal crezca no entré a su predio, ya que ha sufrido de afectaciones”. Se da entender “Controlar el flujo del agua”. El futuro muro se estima una distancia al arroyo aproximadamente 5 a 7 metros de distancia. La cual se puede evidenciar la huella física del agua, cuando el caudal esta al máximo.

Imagen 3. Hallazgos en relación de la queja SCQ-135-1058-2025

4. Durante la inspección se evidenció una intervención sobre una roca natural con fines constructivos (columna para muro de protección), ubicada entre 5 y 7 metros del arroyo. Aunque los materiales utilizados provienen de ferretería y no del cauce, la ubicación y el propósito de la obra sugieren una posible afectación al flujo natural del agua y al ecosistema de la ronda hídrica.

5. El propietario manifestó que la obra busca mitigar afectaciones por aumento de caudal, sin embargo, la presencia de huellas físicas de crecientes en el área evidencia que el arroyo alcanza niveles que podrían interactuar con la estructura. Esto plantea la necesidad de evaluar técnicamente el impacto de dicha construcción sobre la dinámica fluvial y el cumplimiento de los retiros establecidos por la normativa ambiental.

**ARTÍCULO PRIMERO: IMPONER MEDIDA PREVENTIVA DE SUSPENSIÓN INMEDIATA** de las actividades de **INTERVENCIÓN DE LA RONDA DE PROTECCIÓN DE LA FUENTE HÍDRICA “SIN IDENTIFICAR”**, a su paso por el predio con PK: 2062001000001200065 en el punto con coordenadas -75 13 24.90 06 22 50.15 1750 ubicado en la vereda Santa Ana del municipio de Concepción, toda vez que en visita técnica realizada el día 28 de julio de 2025, se evidenció UNA ACTIVIDAD NO PERMITIDA consistente en la construcción de una vivienda (a una distancia de 20 mts de la fuente hídrica) y una columna para

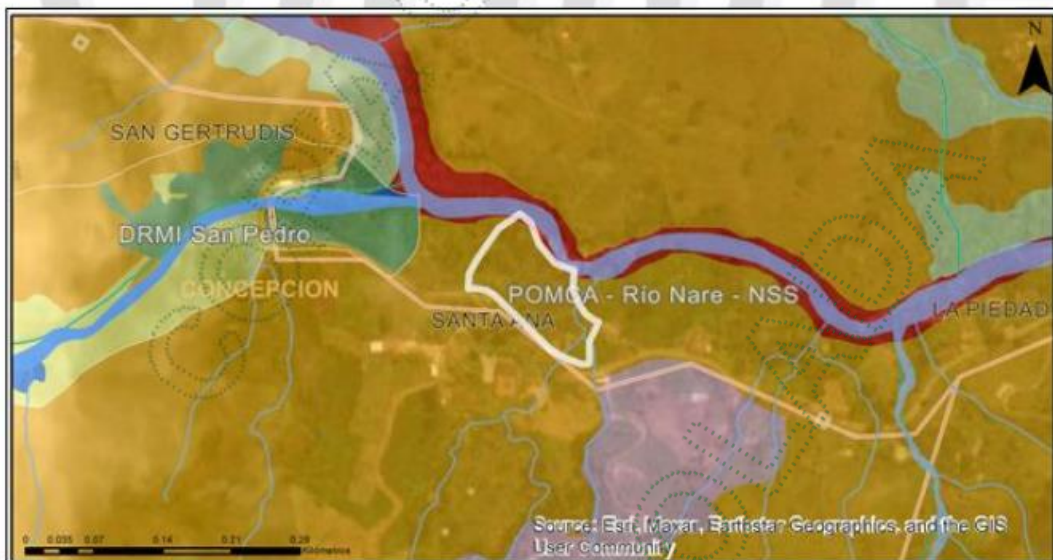
Imagen 5. Zonificación Ambiental – Geo-portal.

En groso modo analizando las determinantes ambientales de esta área de interés, abarcando el predio del señor Duván Giraldo identificado con número de ciudadanía 98.473.837. Se determina que:

**1) Áreas de Amenazas Naturales – POMCA porcentaje: 2.02 %:** Estas zonas han sido identificadas como áreas susceptibles a fenómenos naturales tales como inundaciones, deslizamientos y procesos erosivos, lo que exige medidas de restricción o manejo especial con el fin de mitigar posibles riesgos. De acuerdo con lo establecido en el Decreto 1076 de 2015, dichas áreas se consideran no aptas para ocupación permanente ni para actividades de desarrollo urbano.

**2) Áreas Agrosilvopastoriles – POMCA porcentaje 97,98%:** Son áreas destinadas al desarrollo de actividades integradas de agricultura, ganadería y silvicultura, bajo esquemas de producción sostenible. Se consideran de uso múltiple, siempre que cumplan con los lineamientos ambientales establecidos por el POMCA, orientados a la conservación del recurso hídrico y de la cobertura vegetal.
