POR MEDIO DE LA CUAL SE IMPONE UNA MEDIDA PREVENTIVA Y SE ADOPTAN UNAS DETERMINACIONES.

LA DIRECTORA DE LA REGIONAL PÁRAMO DE LA CORPORACIÓN AUTÓNOMA REGIONAL DE LAS CUENCAS DE LOS RÍOS NEGRO – NARE, CORNARE. En uso de sus atribuciones legales y delegatarias y

Se evidenció una tala reciente de árboles nativos en **dos predios** colindantes en la ronda hídrica de la Quebrada Espíritu Santo Parte Alta, que alimenta la toma de acueducto comunitario de Campo Alegre (según la denuncia). El **PREDIO 1** se identifica con el **FMI-028-20090** y el **PREDIO 2** con **PK_PREDIOS – 4832001000002500042**. Los tocones (cepas) presentan corte limpio con herramientas mecánicas (motosierra), sin evidencia de marcación de aprovechamiento autorizado. Al consultar las bases de datos del sistema Connector de Cornare no se registra algún permiso de aprovechamiento forestal a nombre del señor WILLIAM GARCIA OROZCO, identificado con cédula 98.457.282.

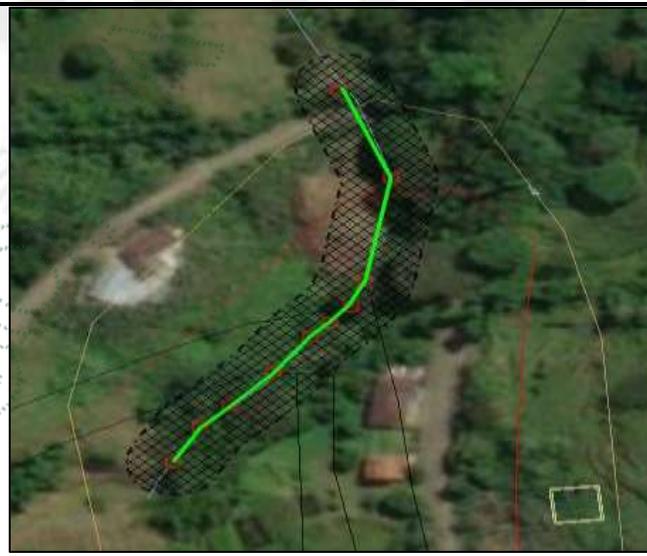
Se realizó un recorrido por el cauce de la fuente, en una extensión aproximada de 120 metros lineales, tomando las siguientes coordenadas con el fin de determinar la ronda hídrica afectada:

Ronda Hídrica afectada. Fuente: Geoportal Cornare.

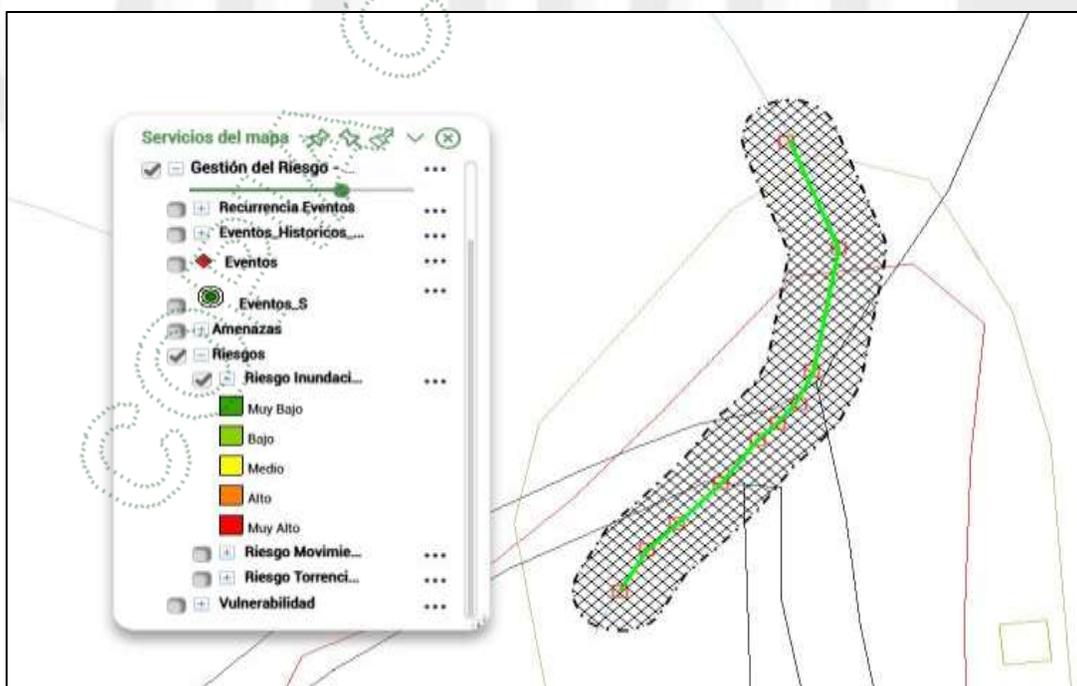
No se presenta Riesgo por Inundación:

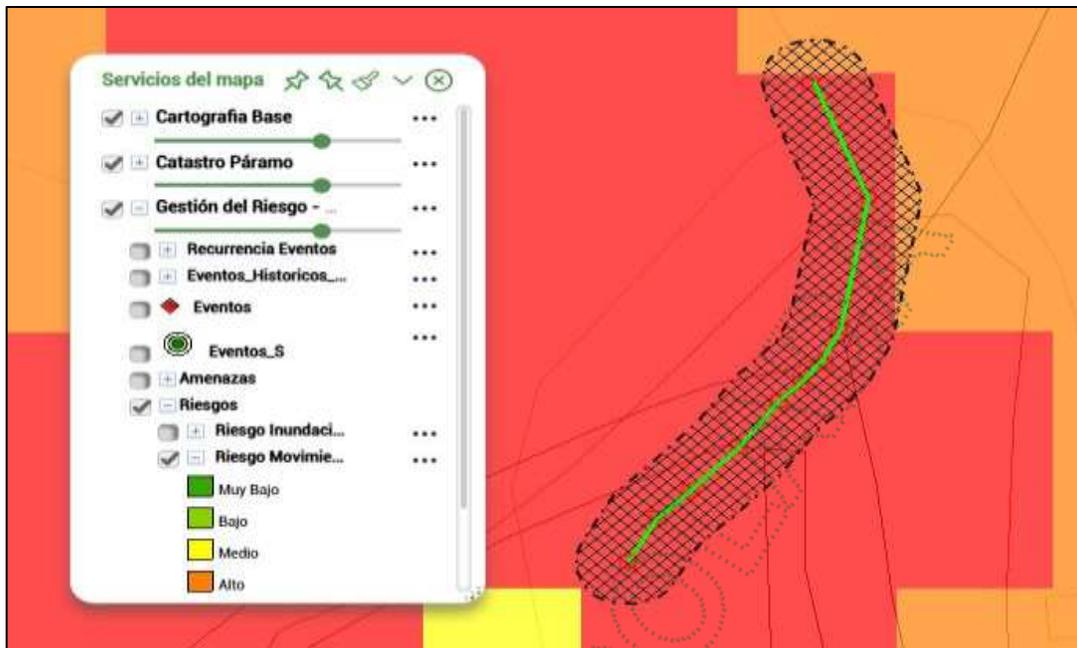
Riesgo por Movimientos en Masa ALTO:

- **Área con susceptibilidad alta a movimientos en masa** (según SAT), por lo que la remoción de cobertura arbórea aumenta la vulnerabilidad del terreno.
