## RESOLUCIÓN No.

### POR MEDIO DE LA CUAL SE LEVANTA UNA MEDIDA PREVENTIVA

Que, dando cumplimiento a las atribuciones de inspección, control y seguimiento que desarrolla Cornare, funcionarios de esta Corporación procedieron a realizar visita técnica al predio de interés el día 04 de junio de 2025, actuación que derivó en el Informe Técnico de Control y Seguimiento N° IT-03712-2025 del 11 de junio de 2025, dentro del cual se consignó lo siguiente:

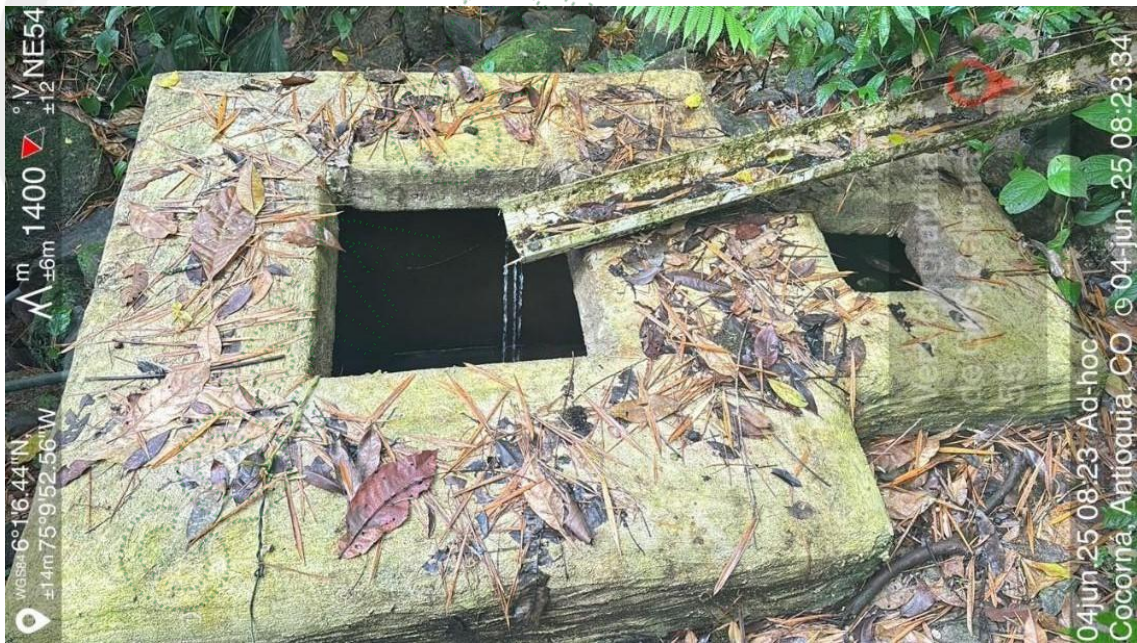
| Verificación de Requerimientos o Compromisos: RE-02053-2024, del 14 de junio de 2024 | | | | | |
|---|---|---|--|--|---|
| PRESENTAR e IMPLEMENTAR INMEDIATAMENTE la obra de captación y control de caudales, de manera que garantice el caudal otorgado de 0.0333 L/s, a través de la Resolución con radicado N° 134-0062 del 03 de marzo de 2020, para uso pecuario, de la fuente que abastece al predio denominado "Agua Bonita", ubicado en la vereda Santo Domingo del municipio de Cocorná. | | X | | | Durante visita de control y seguimiento se evidencio la implementación de una obra de captación, por parte del señor Santiago de Jesús Quintero Ramírez, la cual garantiza la captación del caudal otorgado, el aforo arroja la captación de un caudal correspondiente a 0.0375 l/seg |

Imagen 1: Tanque de almacenamiento y distribución

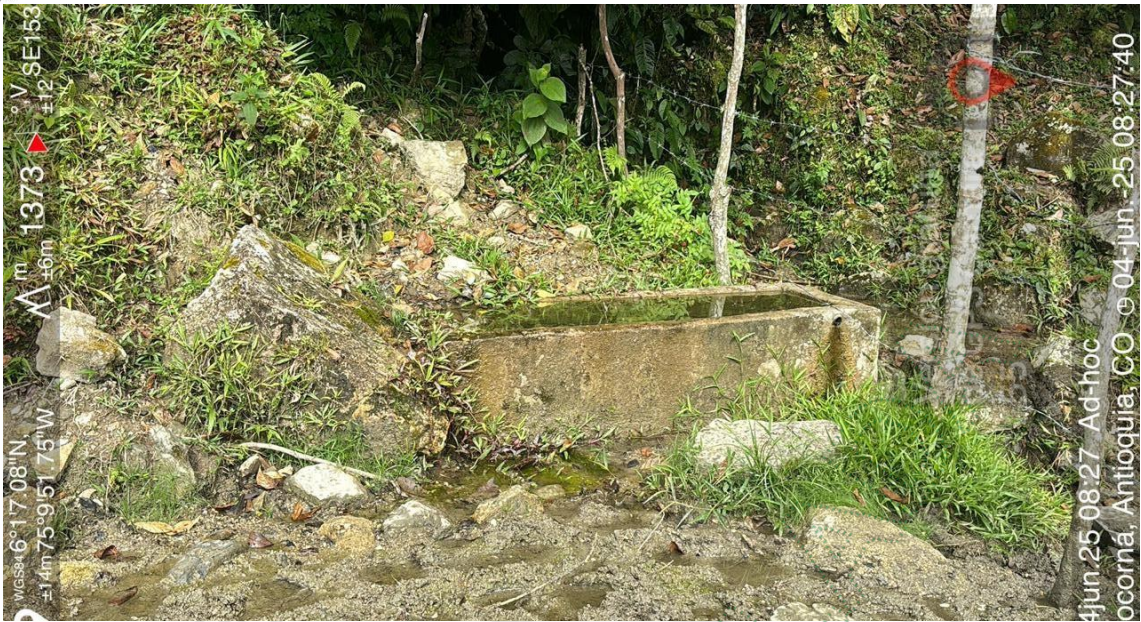
| Verificación de Requerimientos o Compromisos: RE-02053-2024, del 14 de junio de 2024 | | | | | |
|---|---|---|--|--|---|
| PRESENTAR e IMPLEMENTAR INMEDIATAMENTE un tanque de almacenamiento y de un tanque de abastecimiento o bebederos, además de conducir el sobrante de agua del tanque de almacenamiento por tubería a la misma fuente, para evitar pérdidas y prevenir la socavación y erosión del suelo. | | X | | | Durante la visita se verifico la implementación de bebederos, con el fin de que el ganado se acerque a estos para abastecerse de agua |

**Imagen 2. Bebedero 1**

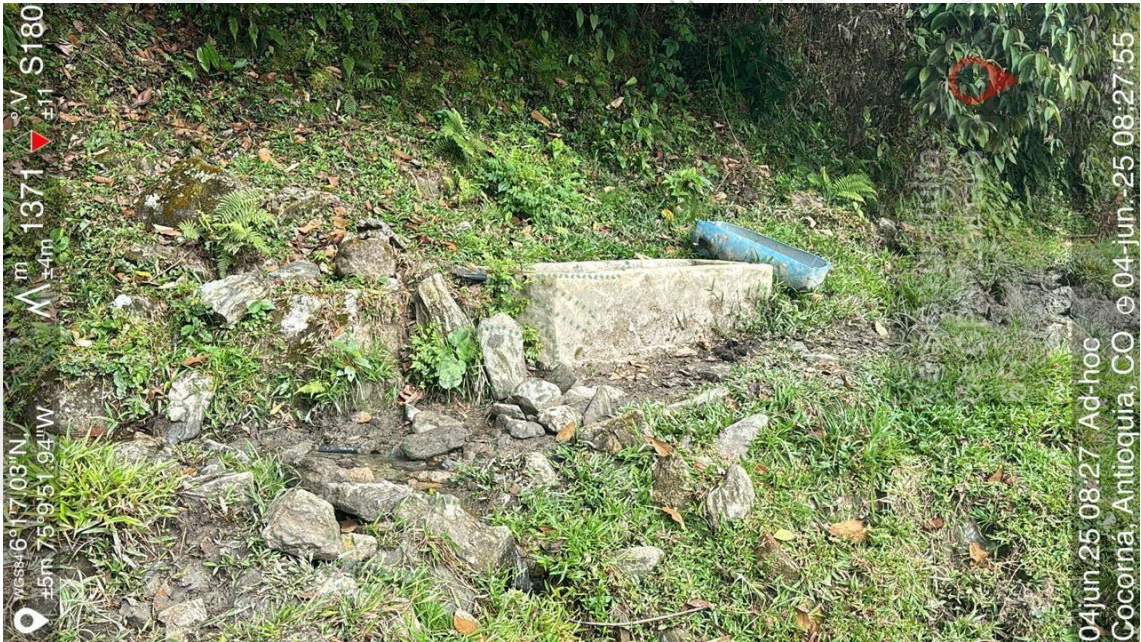
**Imagen 3. Bebedero 2**
