| Sede: | REGIONAL BOSQUES | | |

RESOLUCIÓN No.

POR MEDIO DE LA CUAL SE IMPONE UNA MEDIDA PREVENTIVA

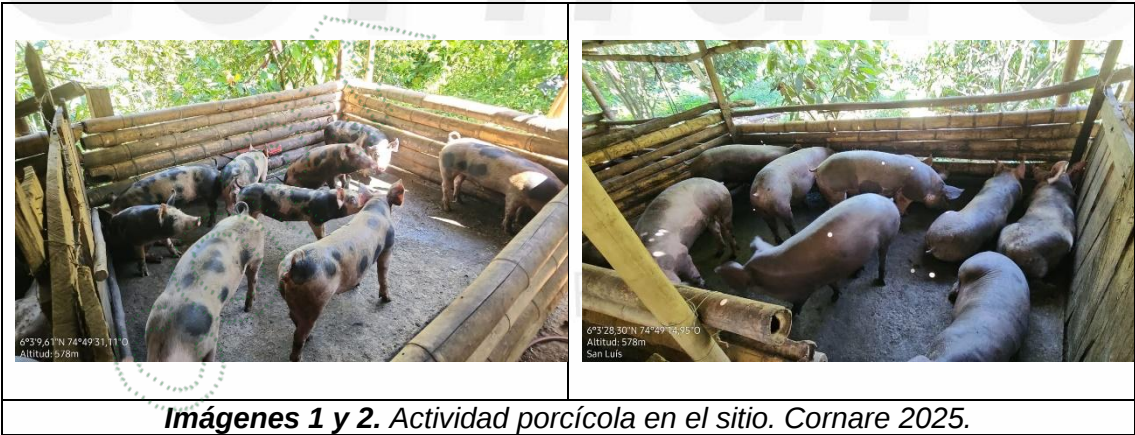
- En atención a solicitud presentada por la Junta de Acción Comunal del corregimiento El Prodigio, se realizó una visita al predio en compañía de representantes de las dependencias de Planeación, Inspección y Personería del municipio de San Luis. En el recorrido, se evidenció que la actividad de cría de ganado porcino continúa en funcionamiento con 36 ejemplares de diferentes edades. La infraestructura de los corrales permanece en las mismas condiciones, construida con divisiones en muros de mampostería y guadua. **(Imágenes 1 y 2).**

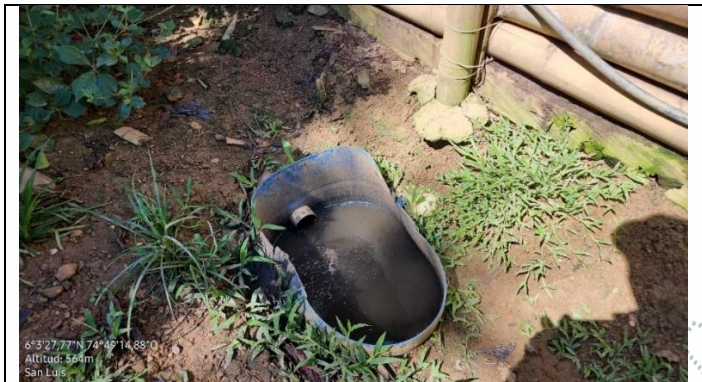
**Imagen 3.** Recipiente tipo caneca descarga inicial. Cornare 2025.

- Se observó que actualmente se realiza el vertimiento de aguas residuales no domésticas (porcinaza líquida) sin previo tratamiento, directamente al suelo. Inicialmente, las aguas provenientes de la limpieza de los corrales son descargadas en un recipiente tipo caneca **(imagen 3)** y, posteriormente, conducidas a través de una zanja en tierra hacia un pozo a campo abierto, donde se almacenan **(imágenes 4y5)**. Según lo manifestado por el señor Humberto, estos residuos son utilizados como fertilizante para los diferentes cultivos del predio.

- **SUSPENDER INMEDIATAMENTE** el vertimiento de aguas residuales no domésticas generadas por la actividad porcícola (porcinaza líquida), sin previo tratamiento a campo abierto; considerando la implementación de buenas prácticas ambientales y mejores técnicas disponibles al interior del predio:

- Manejar completamente en seco, por medio de la implementación de camas en aserrín o cualquier material absorbente que cumpla la misma función y cerrar o taponar el orificio de las cocheras.

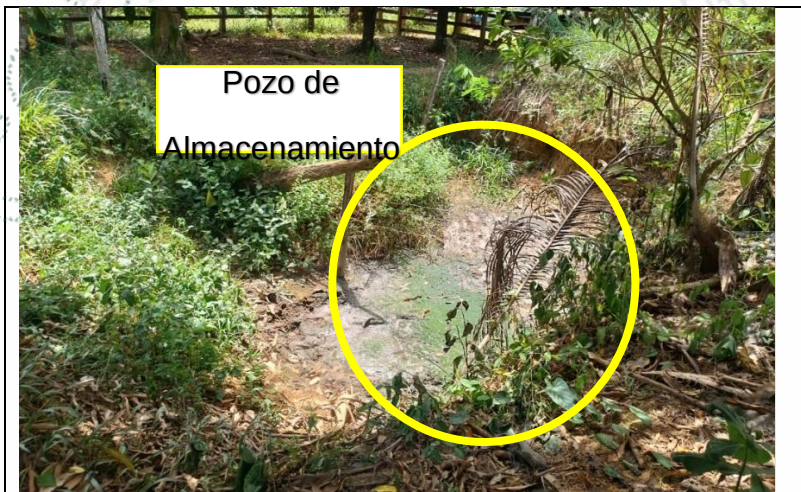
**Imagen 6.** Pozo de almacenamiento de residuos en visita el 23/07/2025. Cornare 2025.

- El día 23 de julio de 2025, personal técnico de la Corporación realizó una nueva visita al predio con el fin de verificar las condiciones de las descargas de aguas residuales no domésticas. Durante la inspección, se observó que los residuos almacenados en el pozo a campo abierto fueron utilizados como fertilizante para los cultivos del predio. (Imagen6)

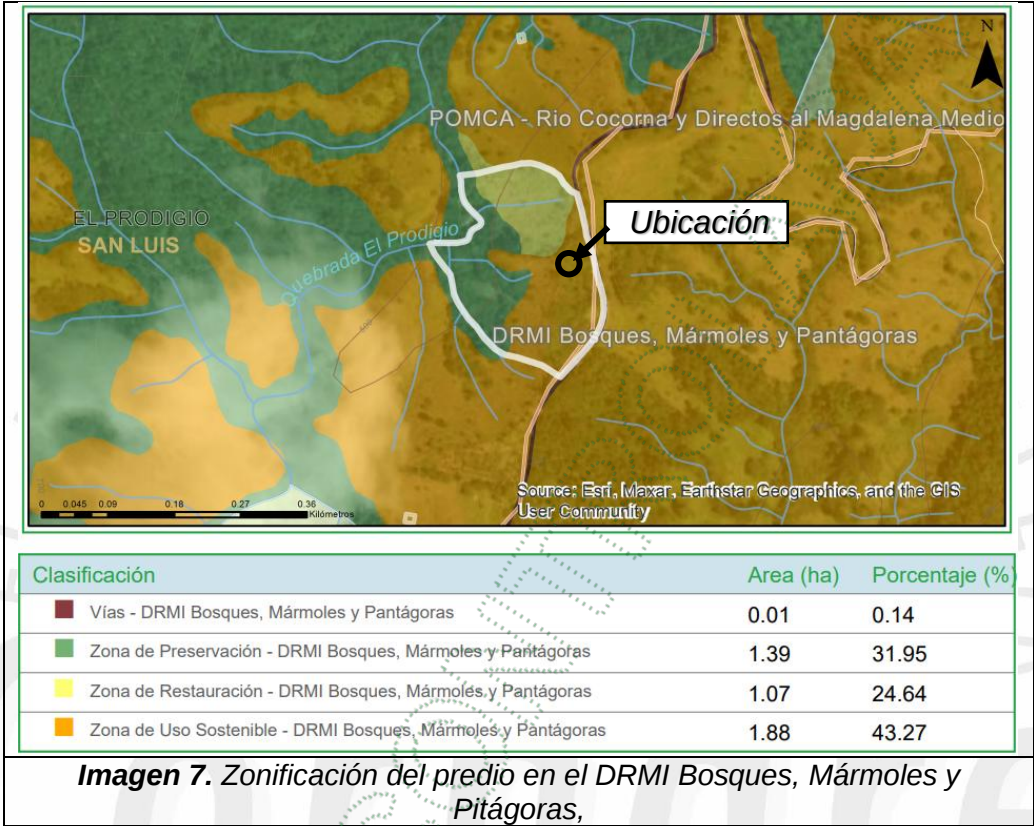
- Se procedió a consultar el Sistema de Información Ambiental Regional SIAR - TIC de Cornare, el sitio en el cual se ubica el predio presenta restricciones ambientales por encontrarse al interior de los límites del Distrito Regional de Manejo Integrado Bosques, Mármoles y Pantágoras (DRMI BMP), declarado por Cornare mediante el Acuerdo 395 del 26 de septiembre de 2019, cuyo Plan de Manejo fue acogido por medio del Acuerdo 417 del 02 de julio de 2021. El área donde se encuentran los corrales se ubica en la Zona de uso sostenible.
