RESOLUCIÓN No.

POR MEDIO DE LA CUAL SE IMPONE UNA MEDIDA PREVENTIVA Y SE ADOPTAN UNAS DETERMINACIONES

Que el día 11 de agosto de 2025, por parte del equipo técnico de la Corporación se realizó visita en el sitio de la presunta intervención, generándose el informe técnico de queja N° **IT-05706-2025 del 21 de agosto de 2025**, en el cual se observó y concluyó lo siguiente:

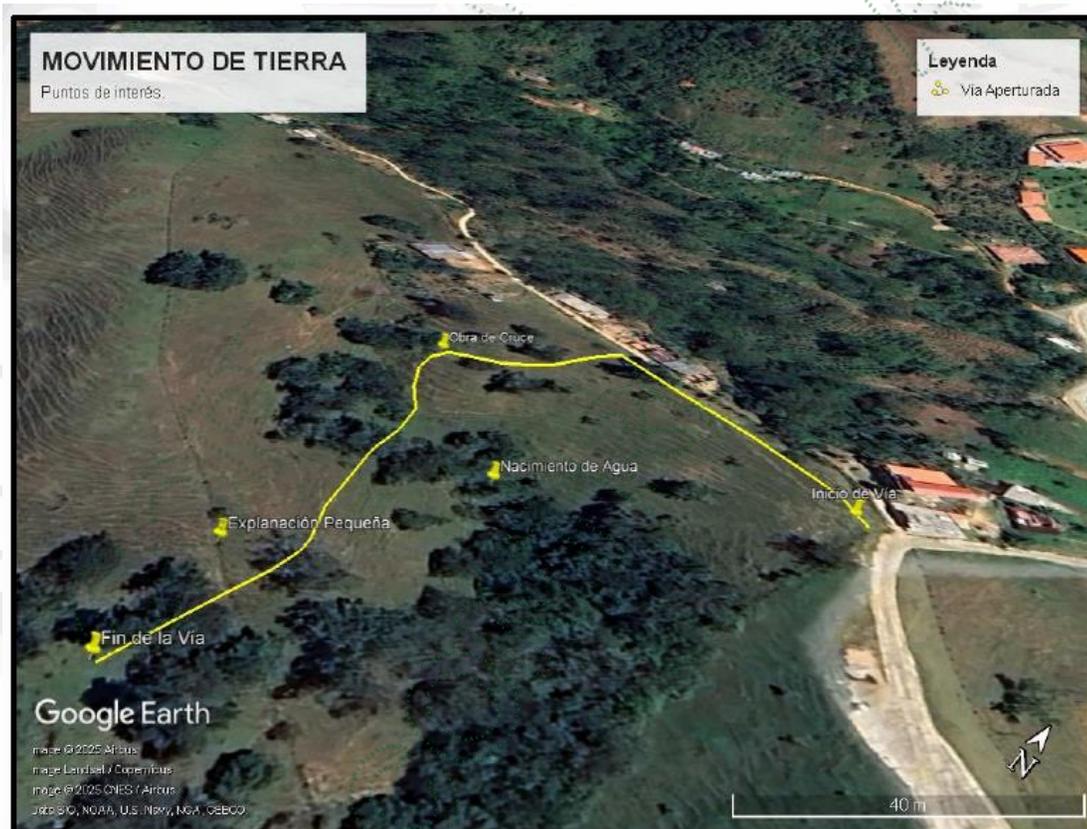
El movimiento de tierra denunciado corresponde a una apertura de vía dentro del predio del señor Fabian Castaño iniciada a bordes de la propiedad en el sitio con coordenadas 6°29'02,41"N; 75°02'24,84"W y finalizada en el punto georreferenciado en 6°28'59,28"N; 75°02'26,99"W. Esta vía posee una longitud total de 210 m y una sección transversal entre 3 y 4 m.

Imagen 1. Google Earth, 2025. Vía Aperturada por el señor Fabian Esteban Castaño Tobon.

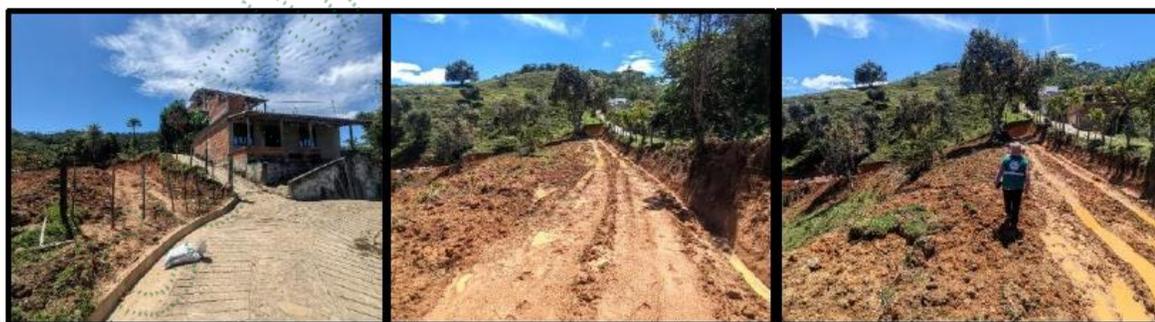
El suelo en el cual se realizó el movimiento de tierra posee una textura limo-arcillosa con propiedades impermeables razón por la cual al momento de la visita se observaron varios encharcamientos en algunos de sus tramos ya que además carece de cunetas para el manejo de aguas lluvias.

Imagen 2. Cornare, 2025. Estado de la vía aperturada en la finca El Palmichal.

La vía aperturada carece de cunetas para el manejo de escorrentías por lo que se encontraba encharcada en alguno de sus tramos; esto también se debe a las propiedades de impermeabilidad de las partículas del suelo por ser de textura limo-arcillosa. Para dar continuidad al agua que discurre desde la parte alta del talud de descenso en un tramo de la vía, se construye una obra de cruce a través de la cual se encausa un arroyo intermitente en el sitio georreferenciado en 6°29'02,02"N; 75°02'27,50"W, por una tubería de 6" de diámetro, brindando además estabilidad al terraplén de la vía.

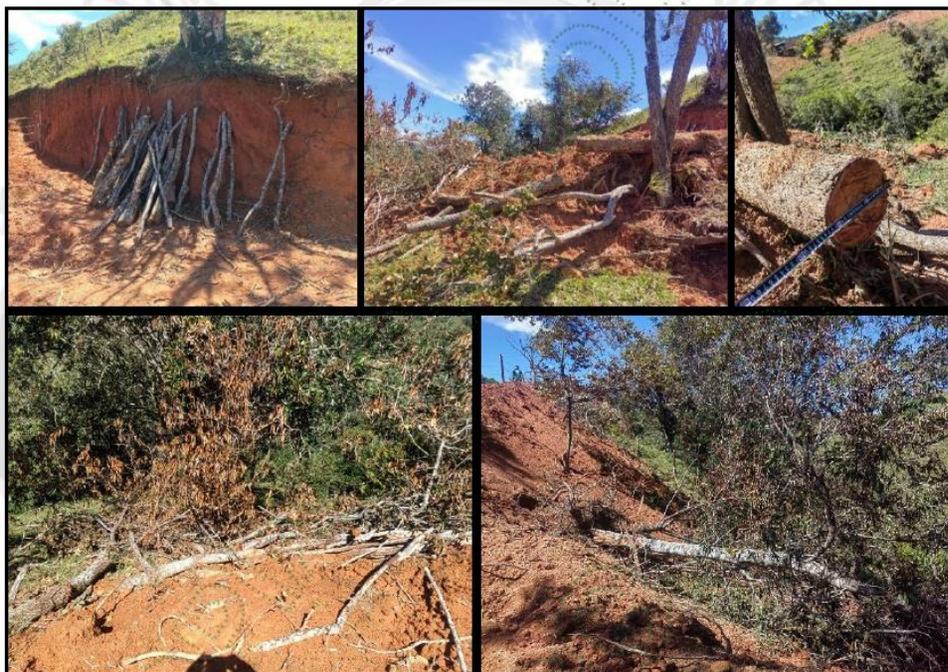
La apertura de la vía implicó la tala de individuos arbóreos cuya cantidad se desconoce y que fueron aprovechados para la implementación de cercas u otro tipo de actividad requerida dentro del proyecto, que, durante la visita algunos todavía se encontraban sin ser utilizados. Dentro de esos individuos

arbóreos se logró establecer el corte de 3 árboles con tronco de 22 cm de DAP aproximadamente.

Imagen 3. Cornare. 2025. Restos de árboles talados para apertura de vía.

- Realizar un proceso de compensación activa con especies de árboles nativos propios de la zona, **sembrando 12 árboles** y garantizar el desarrollo óptimo de los individuos plantados mediante la realización de mantenimientos durante un mínimo de 5 años. Esto de acuerdo con lo estipulado en la Resolución No RE-06244-2021 del 21 de septiembre de 2021 *"por medio de la cual se adopta la metodología para la asignación de compensaciones del componente biótico y otras compensaciones ambientales, para la jurisdicción de Cornare"*.

- REALIZAR un manejo adecuado de los residuos vegetales derivados de la tala, que permitan la descomposición de este material y posterior incorporación al suelo como materia orgánica

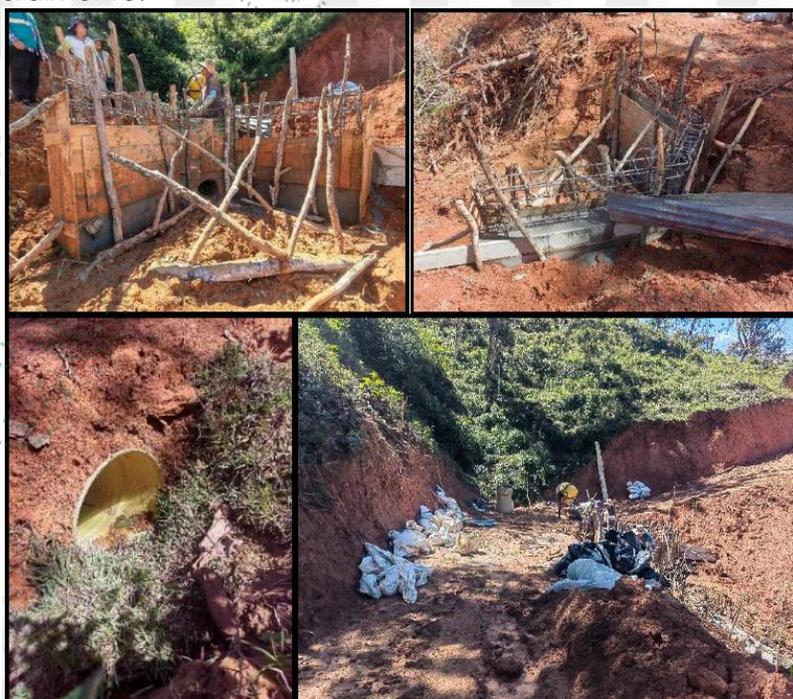
En cuanto al recurso hídrico se identificó la construcción de una obra de cruce que permite el paso bajo la vía construida, de un arroyo intermitente formado por escorrentías creadas a partir de prolongadas jornadas de precipitaciones, hacia la parte baja del predio confluyendo con el agua que brota de un nacimiento o manantial en el punto con coordenadas 6°29'1,34"N; 75°02'26,42"W, del cual se abastecen viviendas cercanas. La obra de drenaje transversal tipo caño cuenta con una tubería corrugada de 6" de diámetro y 5 m de longitud, además de un muro frontal o de cabecera (en proceso) para brindar estabilidad al terraplén vial evitando posible erosión y direccionando el flujo del agua de escorrentías como se daba naturalmente.

Imagen 4. Cornare. 2025. Obra de drenaje transversal para encausar el arroyo intermitente.

- **SUSPENSIÓN INMEDIATA** de las actividades de **OCUPACIÓN DE CAUCE** de la fuente hídrica “sin nombre”, a su paso por el predio identificado con Folio de Matricula Inmobiliaria N° 16936 y PK: 6702001000002100039 denominado “El Palmichal” ubicado en la vereda San Javier del municipio de San Roque, ello dado que en visita técnica realizada el día 11 de agosto del 2025, se evidenció la construcción de una obra de drenaje transversal tipo caño cuenta con una tubería corrugada de 6'' de diámetro y 5 m de longitud, además de un muro frontal o de cabecera, en el punto con coordenadas 6°29'1,34"N; 75°02'26,42"W, del cual se abastecen viviendas cercanas.

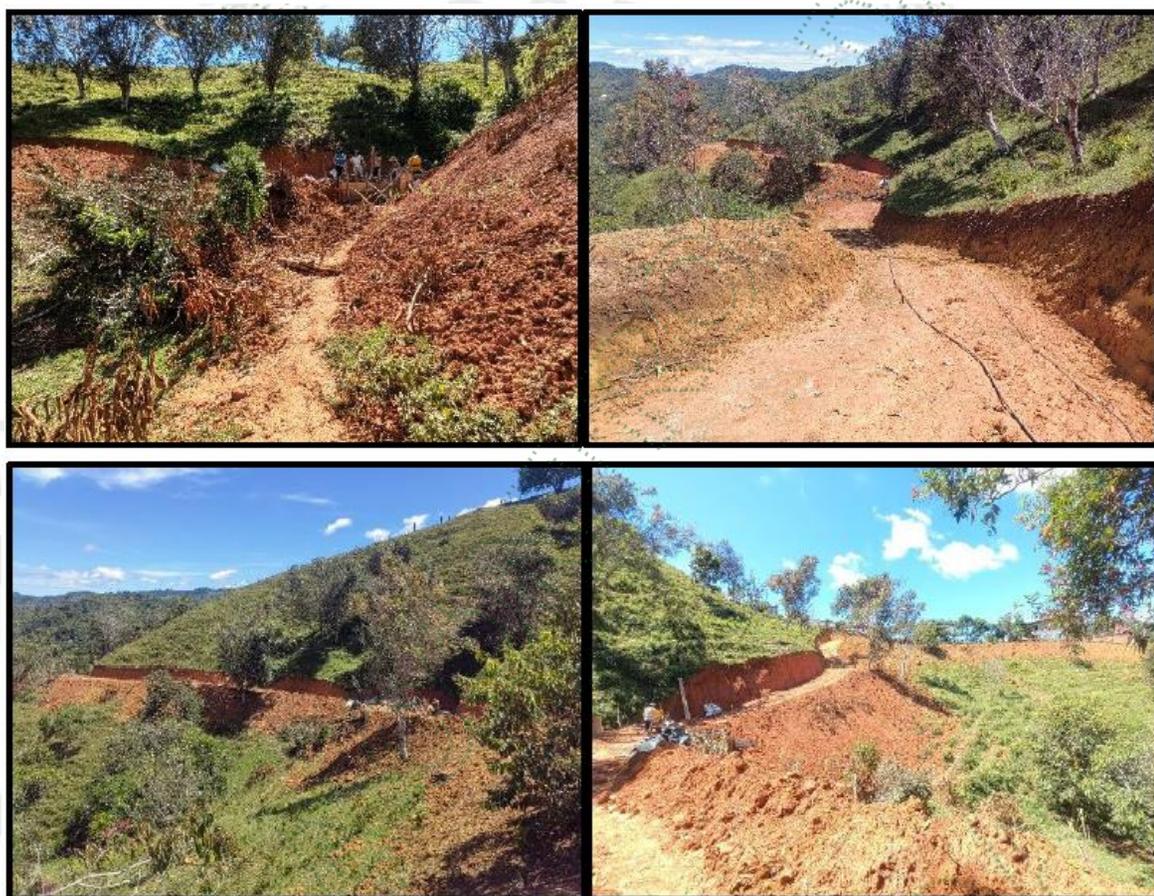
Los taludes de la vía correspondientes a los cortes y terraplenes se observaron estables sin riesgo de derrumbe, sin embargo, en algunos tramos los taludes con pendientes ascendentes presentan riesgo de erosión por escorrentías lo cual se considera la razón principal de la queja, ya que posiblemente durante eventos de lluvia se ha presentado arrastre de material edáfico hacia la parte baja del predio donde se encuentra el nacimiento de agua alterando sus características organolépticas naturales. Como respuesta a la susceptibilidad latente del talud del terraplén se plantaron al borde de la vía semillas de pasto vetiver, dada su capacidad para la conservación del suelo gracias al enraizamiento profundo que estabiliza el suelo especialmente inclinado previniendo la erosión.

Imagen 5. Comare. 2025. Arrastre de material, y taludes ascendentes y descendentes de la vía.

Durante los eventos de lluvia a raíz de los movimientos de tierra y por la falta de manejo de escorrentías se presentó arrastre de material que terminó por alterar la calidad del agua en la parte baja del predio donde existe un nacimiento de agua del cual se abastecen algunas viviendas del sector. En respuesta al riesgo de erosión por escorrentías se realizó la plantación de pastos para brindar estabilidad a los taludes y se construye la obra de drenaje transversal.

- Presentar el plan de acción ambiental referido a movimientos de tierra y procesos urbanísticos y constructivos, conforme a los lineamientos establecidos por Cornare y a las especificaciones contenidas en el Acuerdo 265 del 2011, en su Artículo Cuarto, numerales 1, 4, 5, 6, 7, 8 y 9, donde se describan las operaciones a efectuar para mitigar los impactos ocasionados y reducir los riesgos de deslizamientos o daños a predios contiguos, así como a los ecosistemas presentes en el área.

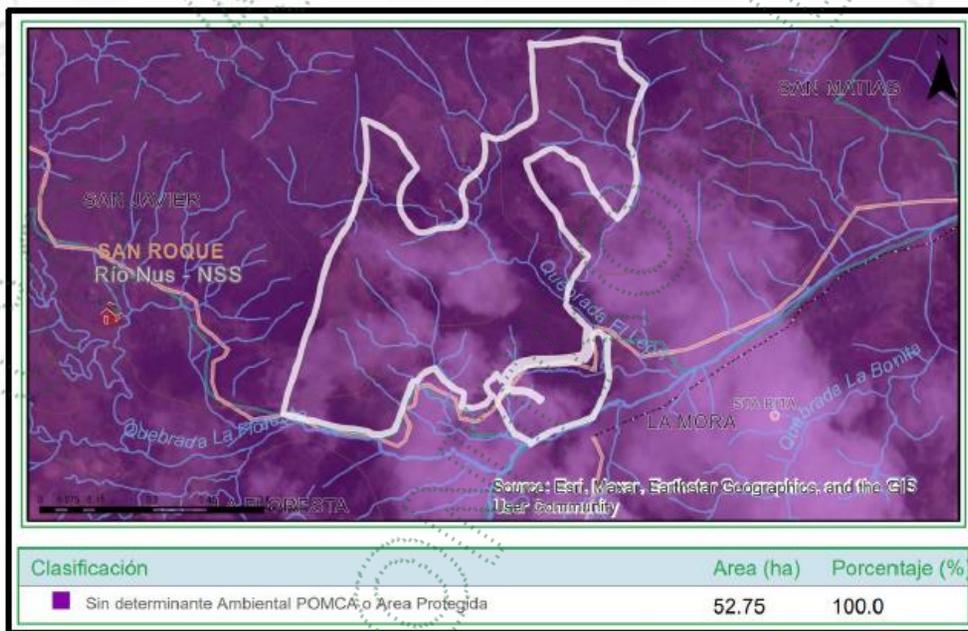
Mediante el SIG Corporativo se consultó la zonificación ambiental del predio en cuestión encontrando que éste no cuenta con determinantes ambientales POMCA por lo que deberá consultar por medio de la Secretaría de Planeación Municipal si las actividades constructivas adelantadas pueden ser desarrolladas en el sitio, conforme a lo dispuesto en el Esquema de Ordenamiento Territorial del municipio de San Roque.

Imagen 6. MapGIS Comare. 2025. Zonificación ambiental POMCA del Río Nus aplicada a la finca "El Palmichal".
