RESOLUCIÓN No.

POR MEDIO DE LA CUAL SE IMPONE UNA MEDIDA PREVENTIVA

Que, como consecuencia de la visita técnica al predio referenciado en el acápite anterior, se generó el Informe Técnico de Queja con radicado N° IT-05619-2025 del 19 de agosto de 2025, en el cual se observó y concluyó lo siguiente:

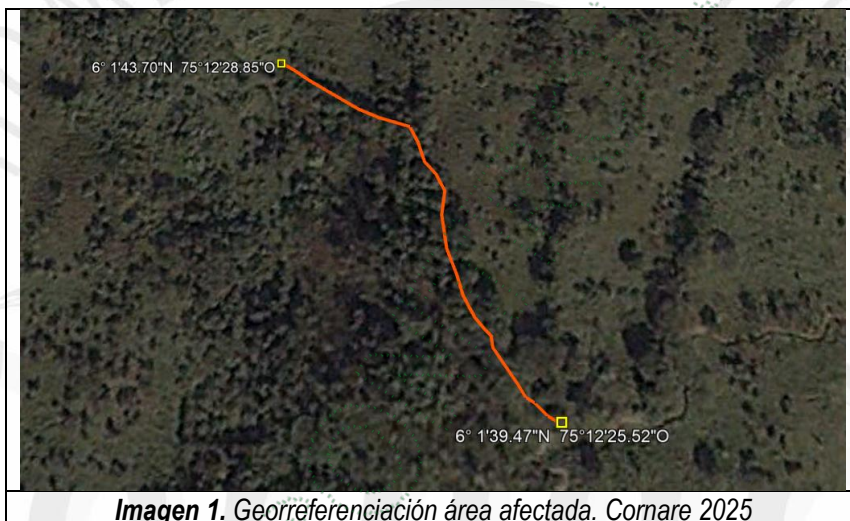
**Imagen 1.** Georreferenciación área afectada. Cornare 2025

- ✓ Se da inicio al recorrido en atención a la denuncia ambiental desde el sitio con coordenada geográfica  $X_1$ : 75°12'28.85" W,  $Y_1$ : 06°01'43.70" N,  $Z_1$ : 1636 msnm, hasta el sitio con coordenada geográfica  $X_2$ : 75°12'25.52" W,  $Y_2$ : 06°01'39.47" N,  $Z_2$ : 1687 msnm, para una longitud de 170 metros, con un ancho promedio de 5 metros, para un área total de 850 m<sup>2</sup> aproximadamente. Evidenciando la intervención con actividades de movimiento de tierra y tala rasa, eliminando la vegetación secundaria alta existente. **(Imágenes 1,2 y3)**

- ✓ En atención a la queja ambiental con radicado N° SCQ-134-1089-2025 del 31 de julio de 2025, se realizó visita por parte del personal técnico de La Corporación el día 11 de agosto del 2025, al predio con coordenadas geográficas X: 75°12'28.85" W, Y: 06°01'43.70" N, Z: 1636 msnm, en la vereda El Tesoro del municipio de Cocorná, distinguido con PK\_PREDIO: 1972001000001600044. En el sitio se evidenció una intervención con tala rasa y movimiento de tierra en un área aproximada de 850 m².

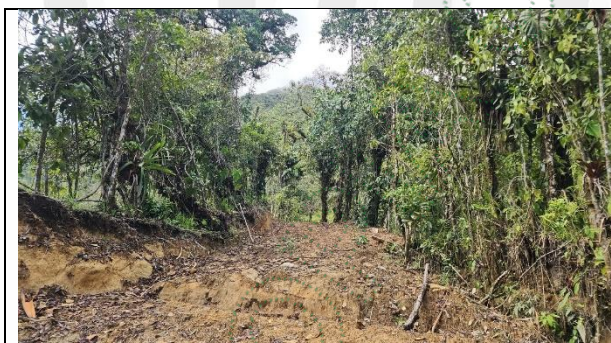
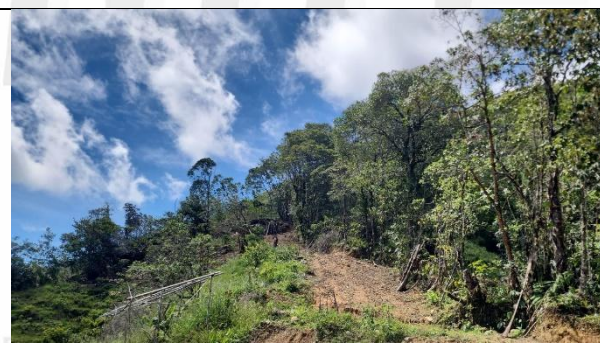
**Imagen 2.** Área afectada. Cornare 2025

**Imagen 3.** Área afectada. Cornare 2025

- ✓ La vegetación eliminada correspondía a especies propias de la zona en una vegetación secundaria alta, por lo que, la intervención se considera **leve**, ya que, el área es menor a una hectárea, las especies arbóreas no se encuentran catalogadas como vulnerables y la alteración puede ser asimilada por el entorno de forma medible en el mediano plazo

- **SUSPENDER INMEDIATAMENTE** el movimiento de tierras para la apertura de una vía en el punto localizado entre la coordenada geográfica **X<sub>1</sub>: 75°12'28.85" W, Y<sub>1</sub>: 06°01'43.70" N, Z<sub>1</sub>: 1636 msnm**, hasta el sitio con coordenada geográfica **X<sub>2</sub>: 75°12'25.52" W, Y<sub>2</sub>: 06°01'39.47" N, Z<sub>2</sub>: 1687 msnm**, donde se hizo la apertura de una vía, de una longitud de 170 metros, con un ancho promedio de 5 metros, para un área total de 850 m<sup>2</sup> aproximadamente, situación evidenciada en el predio identificado con el PK: **1972001000001600044**, ubicado en la vereda El Tesoro del municipio de Cocorná, Antioquia.

- **SUSPENDER INMEDIATAMENTE** la tala rasa de árboles para la apertura de una vía en el punto localizado entre la coordenada geográfica **X<sub>1</sub>: 75°12'28.85" W, Y<sub>1</sub>: 06°01'43.70" N, Z<sub>1</sub>: 1636 msnm**, hasta el sitio con coordenada geográfica **X<sub>2</sub>: 75°12'25.52" W, Y<sub>2</sub>: 06°01'39.47" N, Z<sub>2</sub>: 1687 msnm**, donde se hizo la apertura de una vía, de una longitud de 170 metros, con un ancho promedio de 5 metros, para un área total de 850 m<sup>2</sup> aproximadamente, situación evidenciada en el predio identificado con el PK: **1972001000001600044**, ubicado en la vereda El Tesoro del municipio de Cocorná, Antioquia.

- **IMPLEMENTAR** obras de manejo de taludes a través de actividades de revegetalización con el propósito de evitar el arrastre de sedimentos en tiempos de lluvias y contención o retención de las áreas expuestas y/o implementación de mecanismos oportunos para el control oportuno de la erosión y retención del material; requerimiento que debe cumplirse en el predio identificado con el PK: **1972001000001600044**, donde se realizó la apertura de una vía entre la coordenada geográfica **X<sub>1</sub>: 75°12'28.85" W, Y<sub>1</sub>: 06°01'43.70" N, Z<sub>1</sub>: 1636 msnm**, hasta el sitio con coordenada geográfica **X<sub>2</sub>: 75°12'25.52" W, Y<sub>2</sub>: 06°01'39.47" N, Z<sub>2</sub>: 1687 msnm**, donde se hizo la apertura de una vía, de una longitud de 170 metros, con un ancho promedio de 5 metros, para un área total de 850 m<sup>2</sup> aproximadamente; predio ubicado en la vereda El Tesoro del municipio de Cocorná, Antioquia.

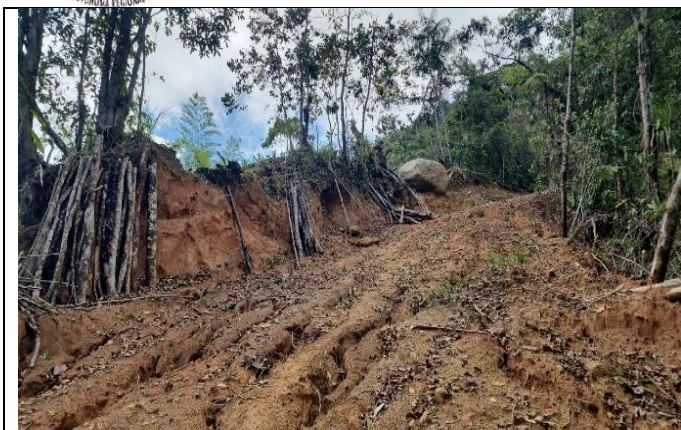
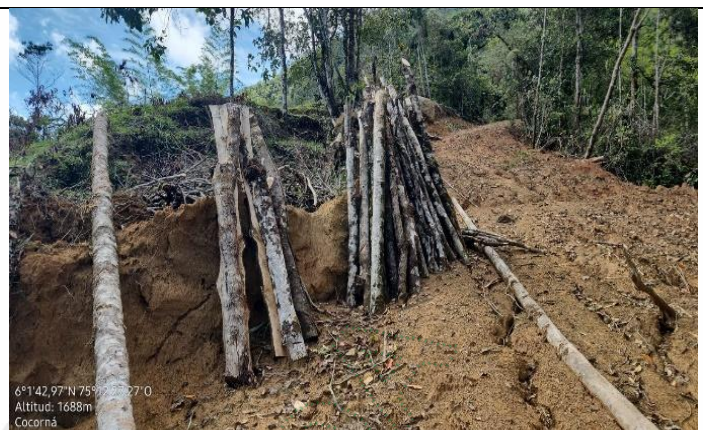
- ✓ En el área afectada se encontró un acopio madera tipo estación y envaradera con diámetros promedio entre 7 y 18cm, correspondientes a especies nativas de la intervención, además de algunos árboles volcados producto del movimiento de tierra. **(Imágenes 4 y 5).**

**Imagen 4.** Acopio madera. Cornare 2025

**Imagen 5.** Acopio madera. Cornare 2025

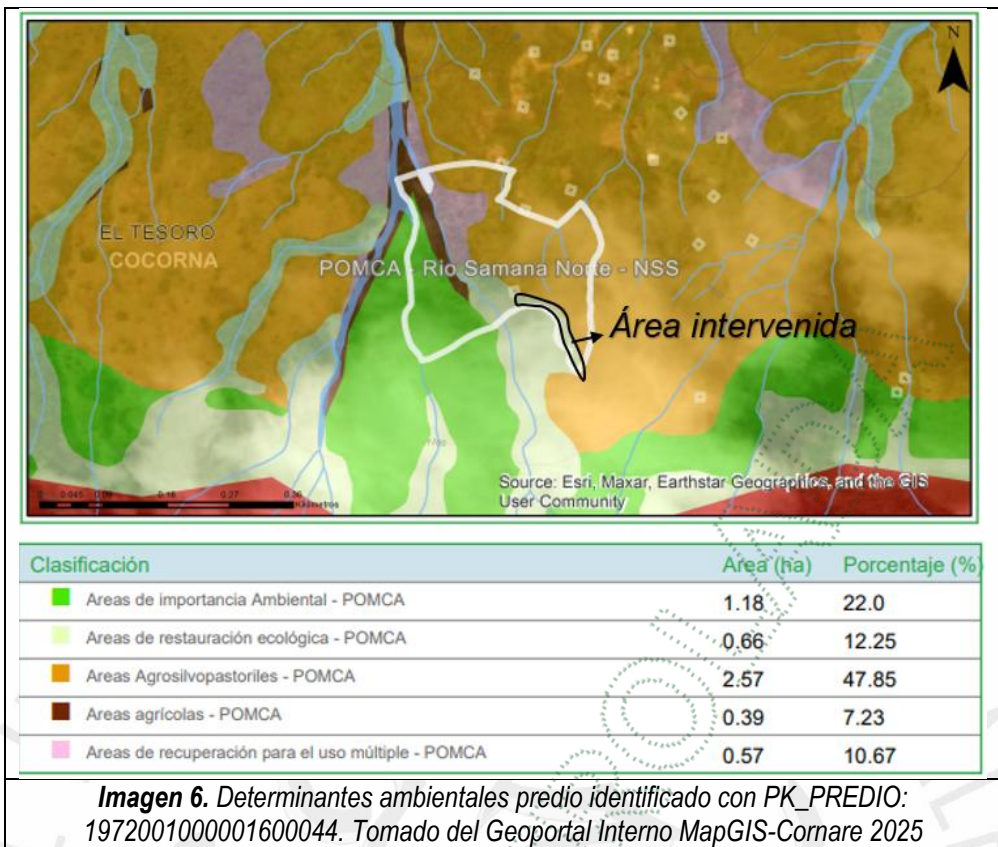
- ✓ Se procedió a verificar en el sistema de información geográfica Map-Gip de Cornare, los determinantes ambientales para el predio identificado con PK\_PREDIO: 1972001000001600044, localizado en la vereda El Tesoro del municipio de Cocorná, encontrándose dentro de la zonificación ambiental POMCA del Río Samaná Norte, aprobado mediante la Resolución No. 112-7293-2017, en las siguientes zonas: Áreas de importancia ambiental 1.18 Ha (22%), Áreas de restauración ecológica 0.66 Ha (12.25%), Áreas agrosilvopastoriles 2.57 Ha (47.85%), Áreas agrícolas 0.39 Ha (7.23%), Áreas de recuperación para uso múltiple 0.57 Ha (10.67). **(Imagen6).**

**Áreas de Restauración Ecológica - POMCA:** Se deberá garantizar una cobertura boscosa de por lo menos el 70% en cada uno de los predios que la integran; en el otro 30% podrán desarrollarse las actividades permitidas en el respectivo Plan de Ordenamiento Territorial (POT) del municipio, así, como los lineamientos establecidos en los Acuerdo y Determinantes Ambientales de Cornare que apliquen. La densidad para vivienda campesina y vivienda campestre será de dos (2) viviendas por hectárea.

- ✓ El área del predio intervenida se encuentra en zonas de Áreas de restauración ecológica 0.66 Ha (12.25%), de acuerdo con la zonificación ambiental POMCA del Río Samaná Norte, aprobado mediante la Resolución No. 112-7293-2017. Para conocer las condiciones, restricciones y normas urbanísticas, el interesado deberá dirigirse a la Administración Municipal, para que, con base en lo establecido en su Plan de Ordenamiento Territorial, le indique las normas allí aplicables.
