RESOLUCIÓN No.

POR MEDIO DE LA CUAL SE ORDENA LA CESACIÓN DE UN PROCEDIMIENTO ADMINISTRATIVO SANCIONATORIO DE CARÁCTER AMBIENTAL

**LA DIRECTORA DE LA REGIONAL PORCE NUS, DE LA CORPORACIÓN AUTONOMA
REGIONAL DE LAS CUENCAS DE LOS RIOS NEGRO Y NARE, "CORNARE", En uso de sus
atribuciones legales, estatutarias, funcionales y**

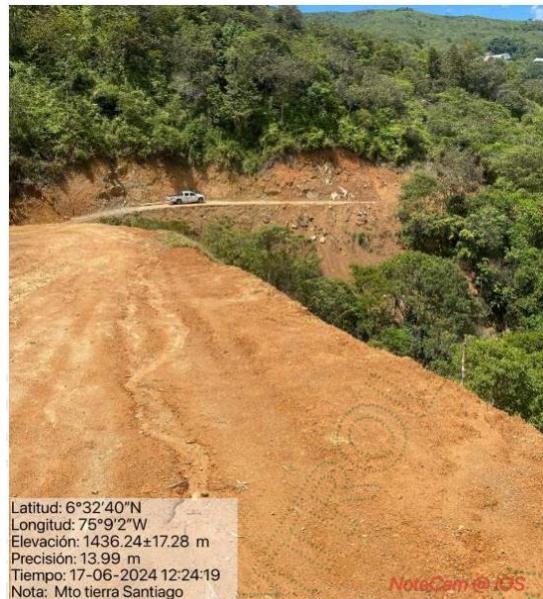
Al ingresar al lugar se identifica la apertura de una vía de aproximadamente 6 m. de ancho por 499m. de largo.

Imagen 3. Tramo de la vía construida.

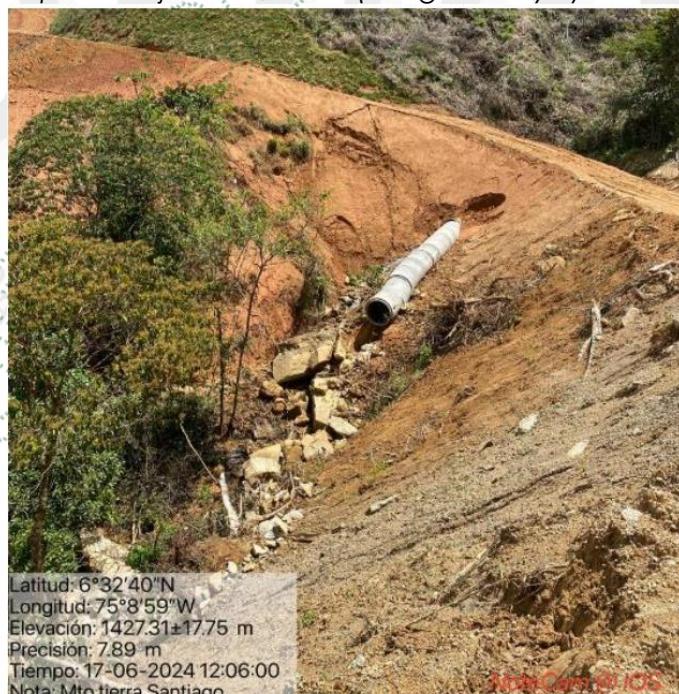
Al iniciar el recorrido por la vía se evidencia la ocupación total del cauce de una fuente Sin nombre, en las coordenadas 6° 32' 41"N 75° 32' 41", obra en la cual, por medio de una tubería de concreto armado, se captó el total del caudal de la fuente para posteriormente realizarse un afirmado de tierra sobre él, de manera que la vía tuviera continuidad por el predio.

Dicha ocupación afecta el curso natural de la fuente, además, sobre el afluente se evidencian residuos sólidos (tierra y rocas) debido al lavado de suelo por escorrentía y a la caída de material rocoso.

El material (tierra) que fue movido no ha sido revegetalizado, no cuenta con cobertura, no se evidencian trinchos para la retención de sedimentos ni medidas de contención, lo que ha generado agrietamiento en el suelo de la explanación y favorece su lavado a través de escorrentía sobre el cauce de la fuente hídrica que discurre en la parte baja del terreno. (Imágenes 4 y 5)

Imagen 4. Tubo de captación de la fuente sin nombre.

- Implementar de manera inmediata obras de mitigación para el manejo de material suelto, tales como: establecimiento de trinchos, revegetalización de los taludes expuestos, zanjas perimetrales y sedimentadores y las demás actividades que se consideren necesarias, con el fin de evitar que las aguas lluvias o de escorrentía realicen arrastre y transporte de sedimentos al cauce de la fuente ubicada en la parte baja del terreno.
- Solicitar ante la Corporación el trámite de ocupación de cauces y lechos para la tubería de concreto que se encuentra ocupando la fuente Sin nombre, en las coordenadas 6° 32' 41" N 75° 32' 41", de lo contrario deberá proceder con la demolición de la misma.

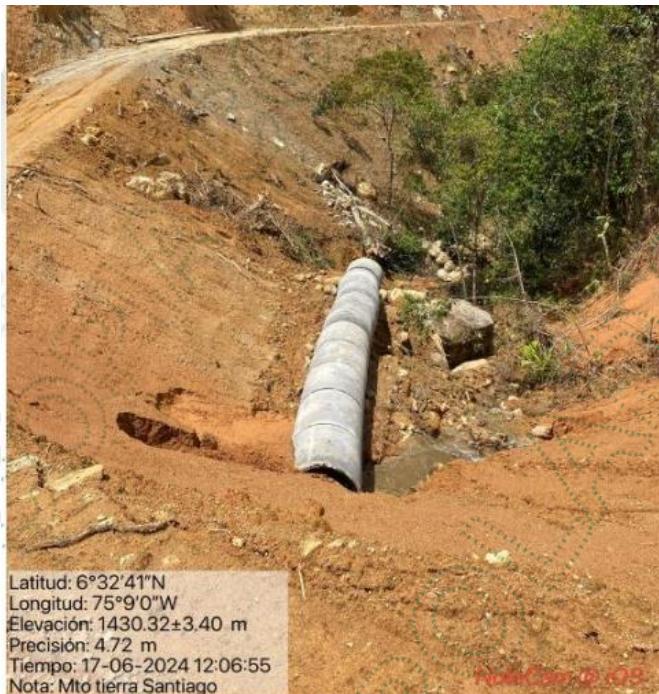
Imagen 5. Tubo de captación de la fuente sin nombre.

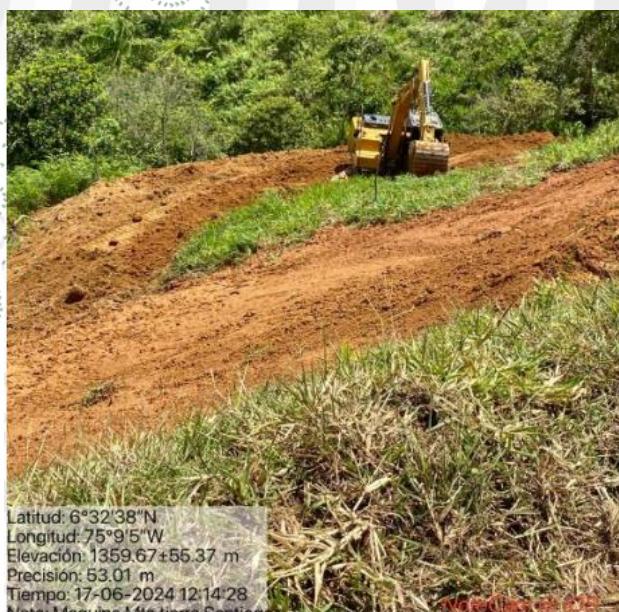
Hacia la izquierda se da continuidad a la vía principal, por medio del cual se llega a una segunda explanación de aproximadamente 975 m², a partir de esta segunda explanación se da continuidad a la vía, en la cual, al momento de la visita, se encontraba maquinaria amarilla laborando. (Imagen 6)

Imagen 6. Maquinaria amarilla en operación.

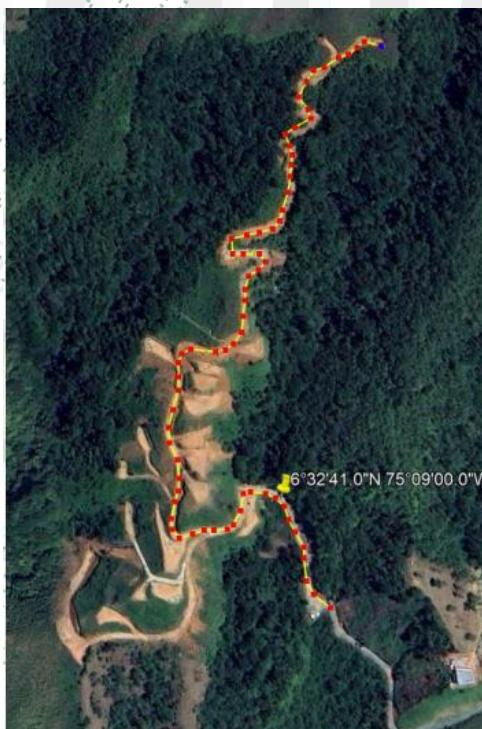
Al llegar al sitio se observa que las actividades de apertura de vías y adecuación de lotes (explanaciones) dieron continuidad. Actualmente se cuenta con una vía de aproximadamente 896 metros de extensión, varios ramales y la adecuación de aproximadamente 20 lotes, en contraste con lo observado durante la visita técnica realizada el 17 de junio de 2024, donde se observó una vía con una longitud aproximada de 499 metros.

Imagen 1. Estado actual del predio.

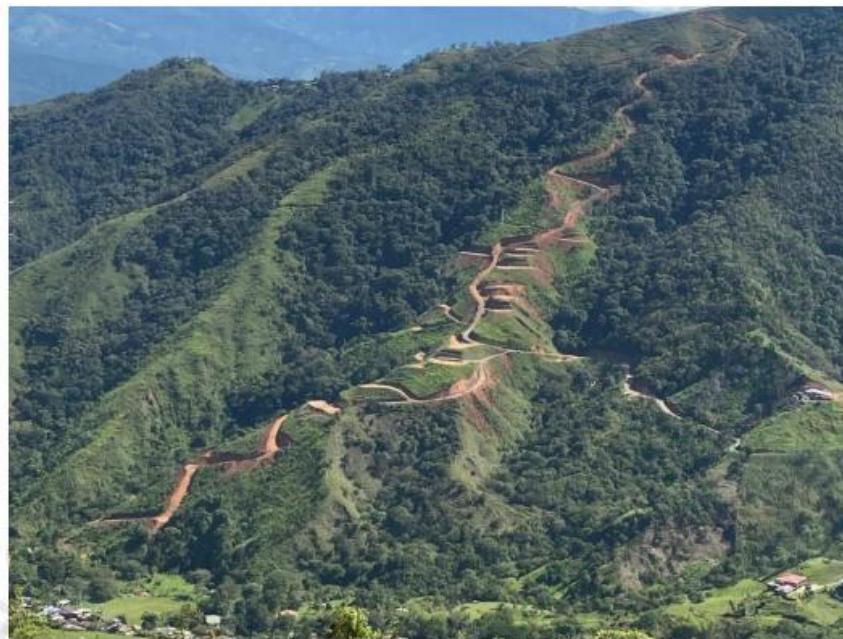
Imagen 2. Estado actual del predio.

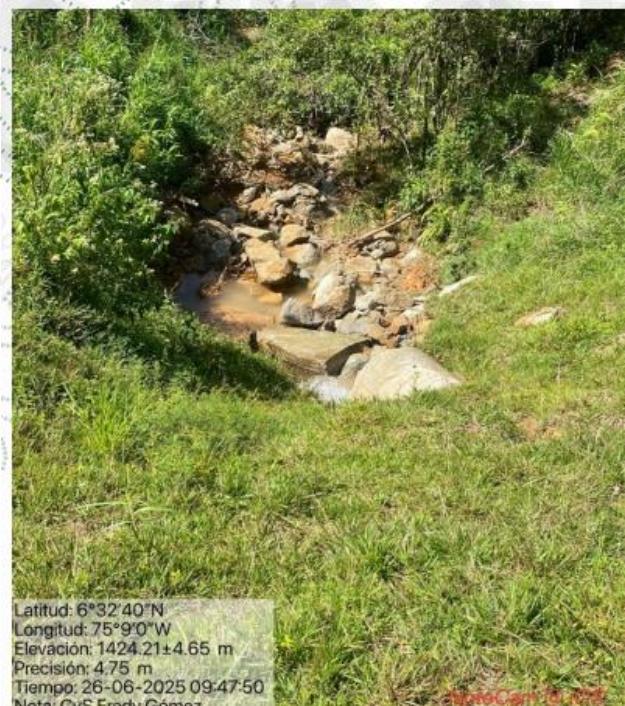
Al continuar con el recorrido, se observa que la ocupación de cauce evidenciada en las coordenadas $6^{\circ} 32' 41''$ y $75^{\circ} 32' 41''$ persiste, la cual da continuidad a la vía principal de acceso al proyecto. Allí se realizó la revegetalización de los taludes que dan cobertura a la tubería tipo atenor por la cual transita la fuente sin nombre.

Al consultar las bases de datos de Cornare se observa que el señor Fredy Alberto Gómez no ha adelantado ante la corporación el correspondiente permiso de ocupación de cauces y lechos para la tubería en concreto que se encuentra ocupando la fuente sin nombre y para el lleno que la cubre.

Imagen 3. Tubería en concreto – ocupación de cauce.

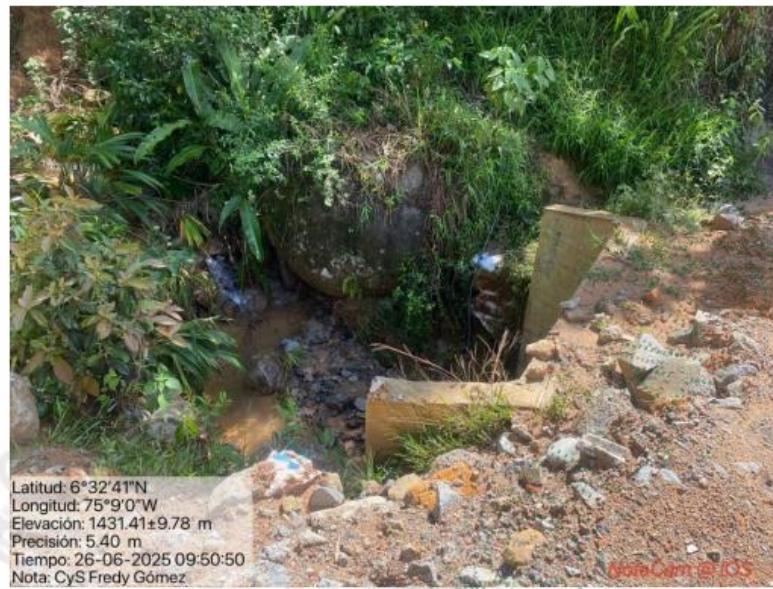
Imagen 4. Canalización de fuente sin nombre – ocupación de cauce.

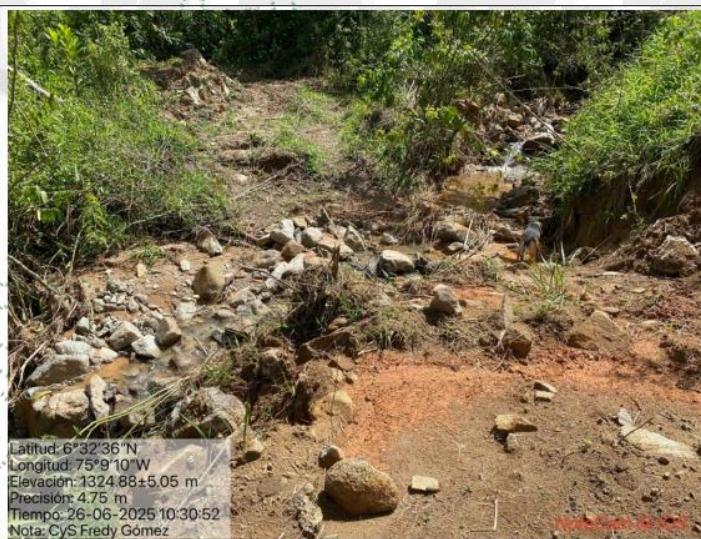
Al continuar con el recorrido se observó que durante las actividades de apertura de vías se realizó la ocupación de la ronda hídrica y del cauce de una segunda fuente hídrica, sobre las coordenadas -75°9'10" y 6°32'36".

Imagen 5. Ocupación de cauce e intervención de segunda fuente hídrica.

Allí se dio continuidad a una vía cruzando sobre dicha fuente sin respetar las correspondientes fajas de retiro de la ronda y alterando las condiciones naturales de la fuente.

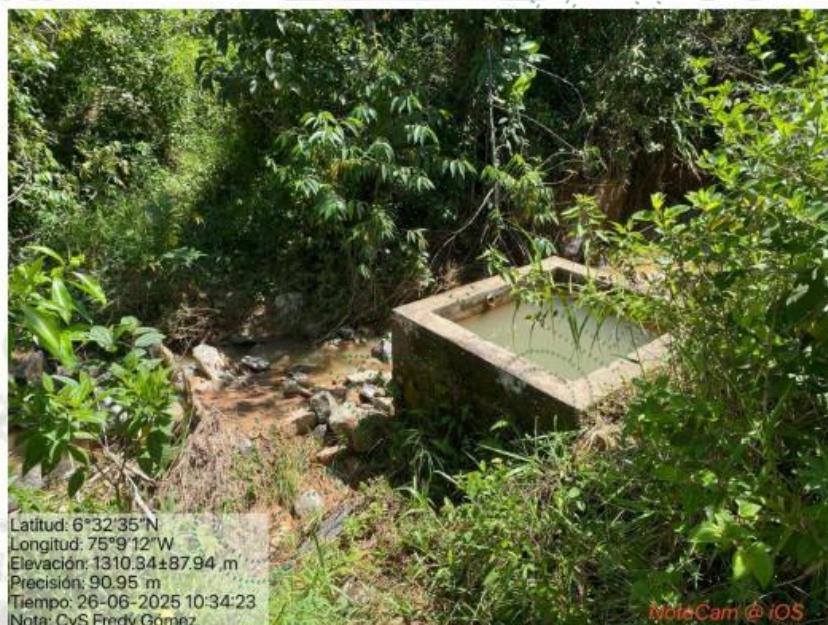
Sobre la segunda fuente hídrica intervenida se observó un tanque para la captación de agua, el cual se pudo determinar que pertenece a la señora María Eugenia Cortez, identificada con cédula de ciudadanía número 32315947, cuyo número de celular es el 3147923311, quien realiza la captación para uso doméstico en su vivienda rural. Actualmente el predio de la señora María Eugenia Cortez no cuenta con concesión de aguas o registro RURH. Se estableció comunicación con la señora María Eugenia Cortez, quien indica que a partir de la apertura de vía sobre la fuente sin nombre (fuente hídrica 2) se ha visto afectada negativamente, toda vez que la calidad del agua se ha deteriorado por el arrastre de sedimentos, lo que no permite su consumo para las necesidades domésticas. También, manifestó su disposición a realizar la legalización del aprovechamiento del recurso a través del Registro de Usuarios del Recurso Hídrico, ya que su predio cumple con los criterios para dicho fin.

Imagen 6. Captación de agua sobre la fuente sin nombre 2.
