RESOLUCIÓN No.

POR MEDIO DE LA CUAL SE IMPONE UNA MEDIDA PREVENTIVA Y SE INICIA UN PROCEDIMIENTO ADMINISTRATIVO SANCIONATORIO DE CARÁCTER AMBIENTAL

Que mediante queja ambiental con radicado N° **SCQ-134-1497-2025 del 20 de octubre de 2025**, se puso en conocimiento de la Corporación lo siguiente: “**VERTIMIENTOS DE PORCICOLA AFECTANDO FUENTE HÍDRICA Y AIRE, DEBIDO AL INADECUADO MANEJO DE RESIDUOS PORCINOS (POR QUINASA A CAMPO ABIERTO)**”.

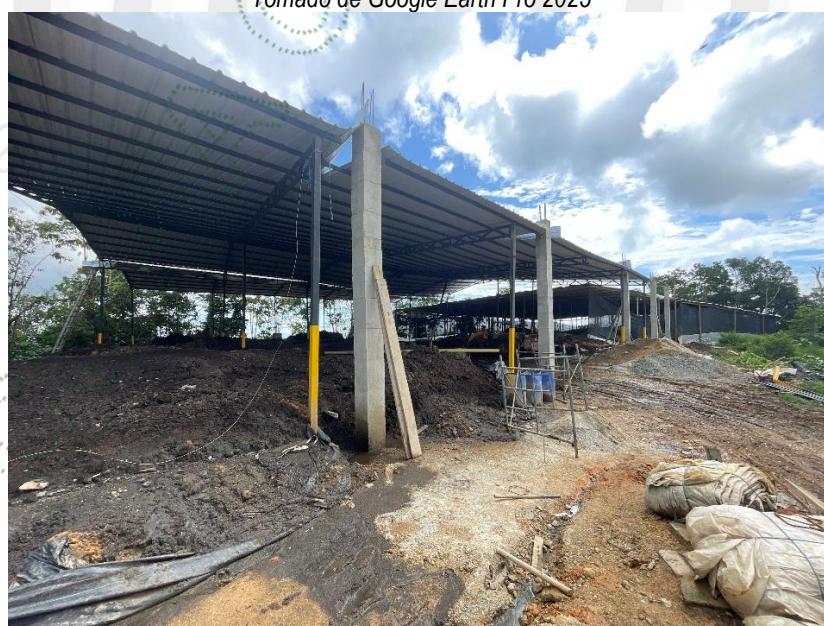
- Con relación al Predio 1 de propiedad del señor CARLOS EDGAR ARCILA ZULUAGA, identificado con cédula de ciudadanía No. 94.504.661,** se encontró que en el sitio ubicado en la coordenada geográfica -74° 53' 7,54" W, 6° 0' 35,53" N, se halló una estructura abierta porticada tipo galpón o cobertizo de grandes dimensiones, cuya área aproximada es de 2.190m² (**ver imagen 2**), compuesta por una cubierta liviana construida con lámina de zinc, soportada por una vigas conformada en perfiles metálicos, las columnas que sostiene la cubierta están conformadas por perfiles metálicos, troncos de guadua de 0,08m a 0,10m y columnas de sección cuadrada construidas en concreto, las cuales durante la visita técnica se observaban algunas en proceso de construcción (**ver figura 1**).

Figura 1. Estructura tipo galpón o cobertizo para almacenamiento de gallinaza. **Fuente:** Cornare 2025

- De acuerdo con lo anterior, ese tipo de estructura es utilizada comúnmente para fines industriales, en este caso es usada para el almacenamiento de "gallinaza" la cual es transportada desde el municipio de El Santuario

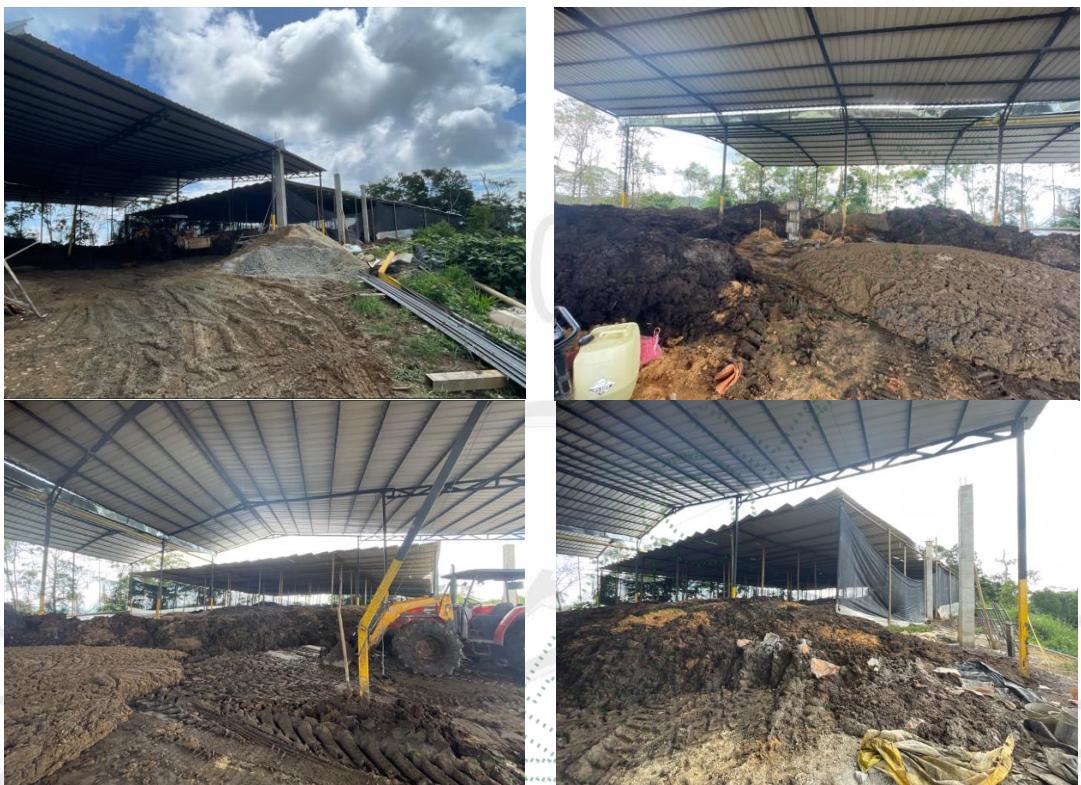
(*Información suministrada por el propietario*), cuyos volúmenes son considerables, toda vez que no se pudo cuantificar la cantidad en metros cúbicos de gallinaza, sin embargo, si se puede visualizar que toda el área se encontraba cubierta por dicho material con alturas aproximadas que oscilan entre 0,50m a 1,65m (**ver figura 1**).

Figura 2. Sitio de almacenamiento de gallinaza. Fuente: Cornare 2025.

- Se está realizando el almacenamiento de gallinaza proveniente del municipio de El Santuario, cuyo volumen no pudo ser cuantificado, pero si se visualiza que las alturas de almacenamiento que alcanzan oscilan entre 0,50m y 1,65m aproximadamente y el área de la edificación donde se acopia dicho material es de 2.190m².

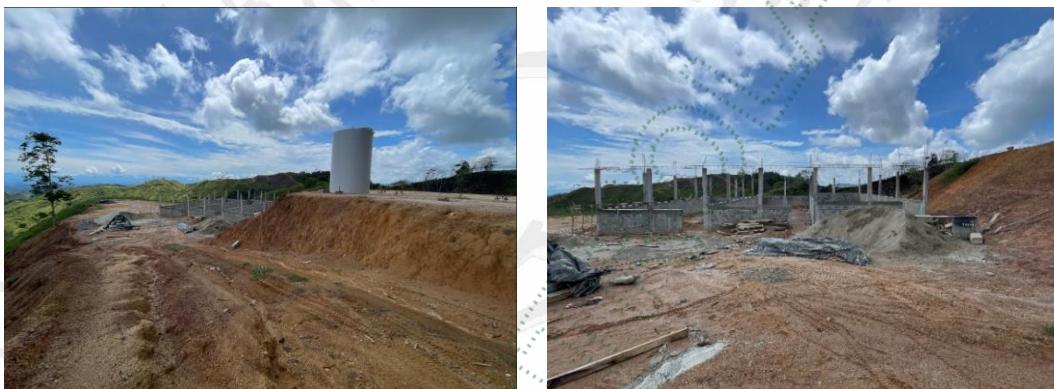
- **En el punto 1 del Predio 2, sobre la coordenada geográfica -74° 53'5,98" W, 6° 0' 59,96" N, se evidenció inicialmente dos (2) explanaciones, sobre las cuales se encontró en el primero la instalación de un tanque de almacenamiento de agua en fibra de vidrio, y en la segunda explanación se apreció una estructura en fase inicial de construcción, la cual esta concebida para la instalación de una granja porcícola, basada en un sistema de pórticos en hormigón, con muros bajos de bloque en concreto que delimitan cada uno de los corrales (ver figura 4).**

Figura 4. Proceso constructivo de una granja porcícola ubicada en el predio 2-punto 1. **Fuente:** Cornare 2025

- Predio 2 Punto 1: Se halló inicialmente dos explanaciones, sobre las cuales se encontró un tanque de almacenamiento de agua en fibra de vidrio y seguidamente la construcción en fase inicial, para una granja porcícola, dicha actividad se está realizando sin contar con la Licencia de Construcción emitida por la Secretaría de Planeación del Municipio de San Luis.

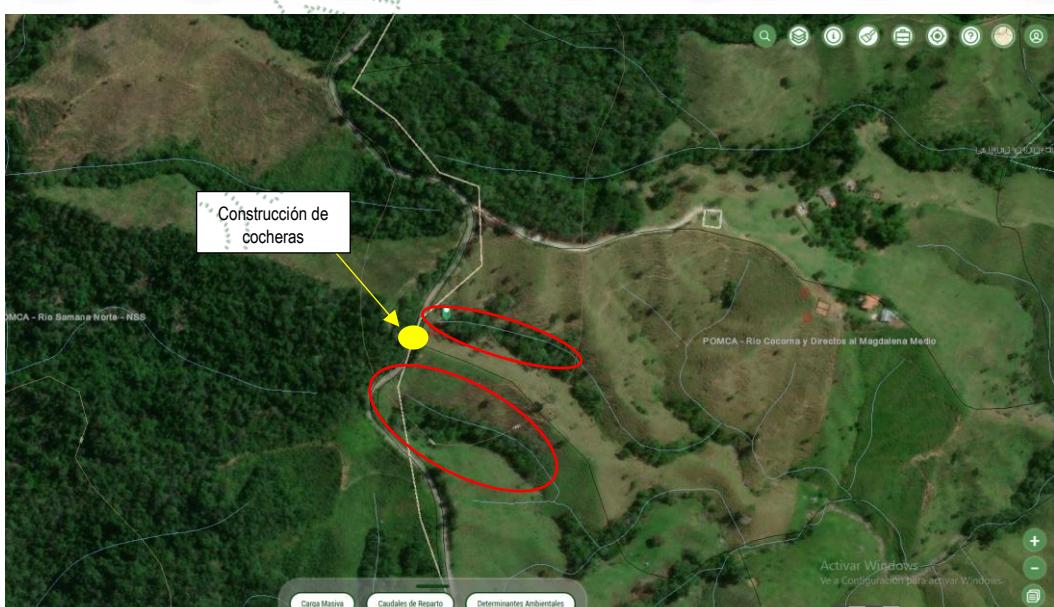
- En la inspección se identificó que el sitio que conforma los taludes de la segunda explanación se hallaron expuestos y con conformación de surcos debido a que no se apreciaron obras de drenaje que permitieran discurrir de manera adecuadas las aguas de escorrentía, posibilitando el arrastre de sedimentos sobre las fuentes hídricas que pasan a los lados del sitio intervenido en las coordenadas geográficas -74°53'5.58" W, 6°1'0.26" N y -74°53'6.04" W, 6°0'57.74" N (ver imagen 4) y (ver figura 5).

Imagen 4. Localización las fuentes hídricas (círculo rojo), cerca del área intervenida (Punto amarillo).
 Tomado del Geo portal Interno MapGis Cornare 2025

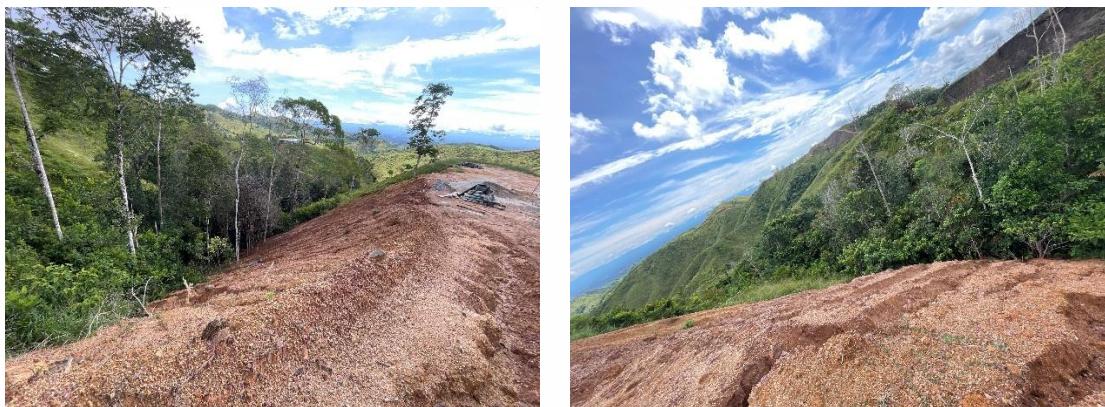
Figura 5. Taludes conformados para las explanaciones. Fuente Cornare 2025

- Los taludes que conforman las explanaciones se encontraban con surcos debido a la falta de obras de drenaje, posibilitando el arrastre de sedimentos sobre las fuentes hídricas que pasan a los lados del sitio intervenido en las coordenadas geográficas -74°53'5.58" W, 6°1'0.26" N y -74°53'6.04" W, 6°0'57.74" N.

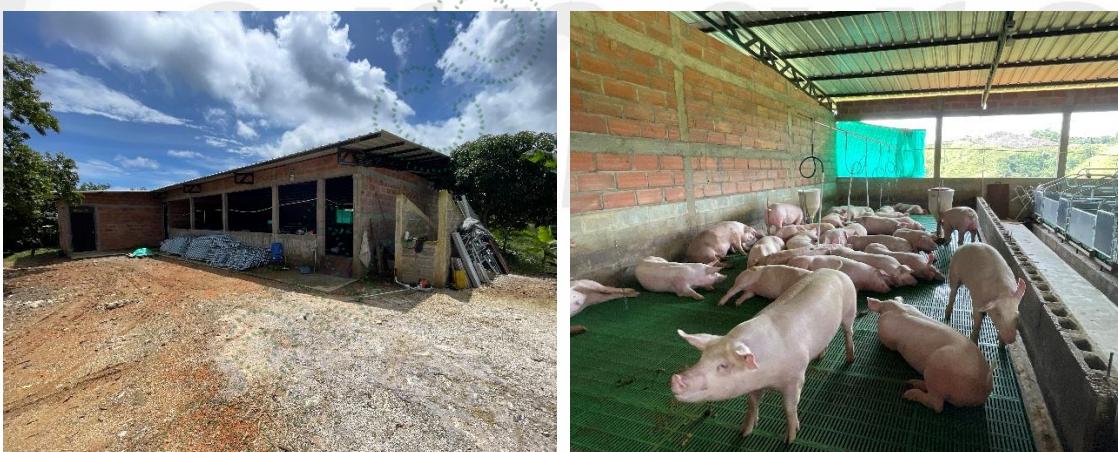
- A razón de lo anterior y teniendo en cuenta lo solicitado en la queja ambiental, se continuó el recorrido hacia el sitio denominado Predio 2-Punto 2, en el cual se halló una estructura porticada con muros en mampostería, cubierta, una losa en concreto cuyas divisiones está conformada por muros bajos de bloque en concreto que delimitan cada uno de los corrales, y al interior de ellos ya se encontraba ocupada por una variedad de cerdos, además, en alguno de los corrales, tenían instalados pisos de precebo que cuentan con canales para la evacuación de las aguas residuales producto de los orines y porquinaza allí generados (**ver figura 6**).

Figura 6. Granja Porcícola ubicada en el Predio denominado Predio 2-Punto 2 y evidencia del tipo de piso de precebo. Fuente Cornare 2025

- Predio 2 Punto 2: En este sitio se encuentra una granja porcícola tecnificada ya conformada en la cual actualmente tienen 55 marranas, 107 cerdos de engorde, 73 lechones y 29 precebo, además, cuentan con un padrón para los procesos de inseminación, los vertimientos de dicha actividad están descargando directamente al suelo y los residuos sólidos de porquinaza están siendo acopiados a un lado del sitio del vertimiento en las coordenadas geográficas -74°52'55.12" W, 6°1'0.36" N.

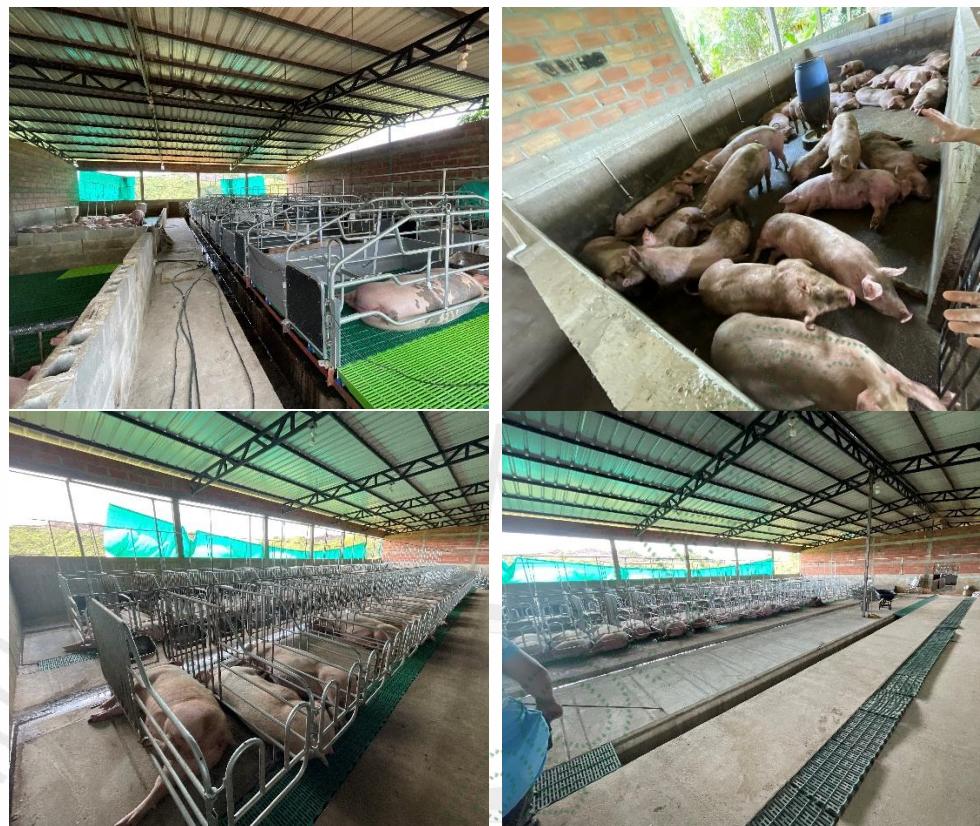
- Según la información tomada en campo, por la señora DORIS AGUIRRE, quien es la encargada de la granja porcícola, manifestó que el proyecto inicio hace seis (6) meses y los propietarios son varios usuarios, sin embargo, nos contactó a uno de los propietarios, el señor OMAR ANDRÉS GÓMEZ QUINTERO, quien informó que efectivamente esa granja y la otra que está en proceso constructivo hace parte de una asociación la cual no indicó el nombre, pero que el proyecto consiste en una granja Porcicola tecnificada donde actualmente tienen 55 marranas, 107 cerdos de engorde, 73 lechones y 29 precebo, además, cuentan con un padrón para los procesos de inseminación (**ver figura7**).

Figura 7. Interior granja Porcícola ubicada en el Predio denominado Predio 2-Punto 2. Fuente Cornare 2025

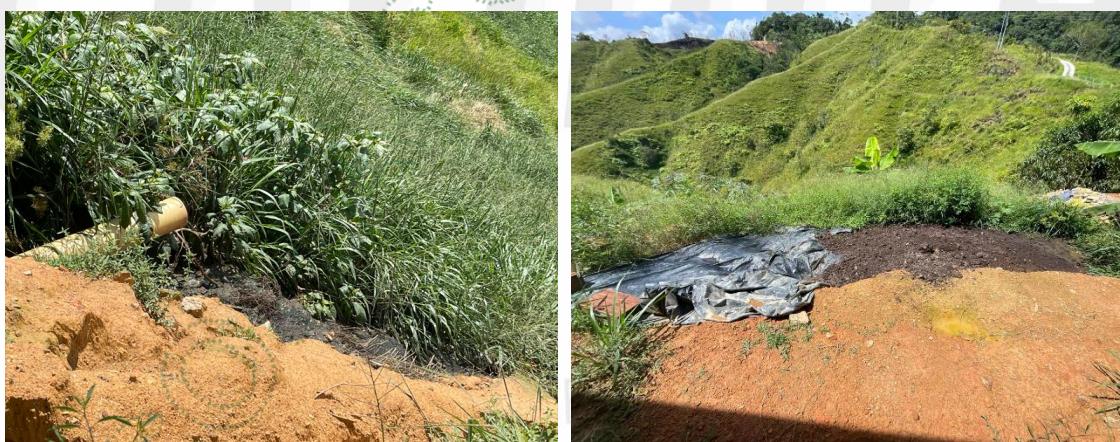
- Seguidamente, se verificó el sitio donde están realizando la disposición del vertimiento, encontrándose que este se está realizando a campo abierto en el sitio con coordenada geográfica -74°52'55.12" W, 6°1'0.36" N, asimismo, cerca del mismo sitio, se estaba depositando o acopiando la porquinaza sin ningún tipo de protección (**ver figura 8**).

Figura 8. Vertimientos de aguas residuales de la actividad porcícola y punto de acopio de la porquinaza. Fuente Cornare 2025

- Para el desarrollo de la actividad porcícola que se está desarrollando en el Predio 2, punto 2, cuyas coordenadas geográficas son -74° 52' 55,18" W, 6° 1' 1,06" N, no cuenta con los permisos de concesión de aguas superficiales y vertimientos.
