RESOLUCIÓN No.

POR MEDIO DE LA CUAL SE LEVANTA UNA MEDIDA PREVENTIVA

Asunto: Resolución de Levantamiento de Medida Preventiva.

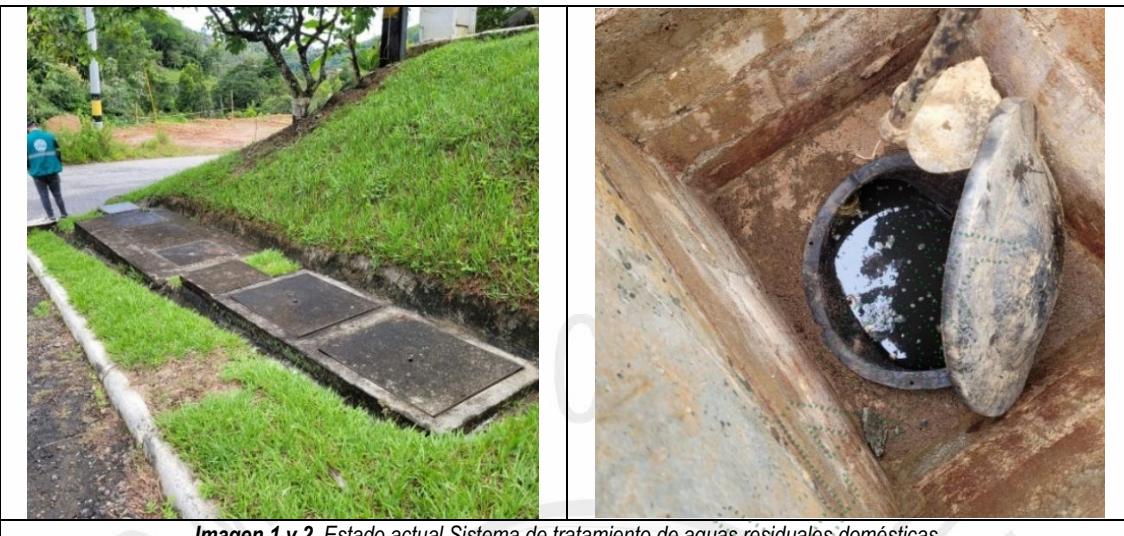
El sistema de tratamiento de aguas residuales domésticas se encuentra en operación y presenta las siguientes características:

- Los vertimientos de origen doméstico provienen de las unidades sanitarias de la estación, así como de los servicios sanitarios disponibles para los clientes.
- El tren de tratamiento está conformado por una trampa de grasas, la cual se observó en condiciones normales de operación. Posteriormente, el sistema cuenta con un tanque séptico integrado prefabricado de tres (3) cámaras, cuya última corresponde a un filtro anaerobio de flujo ascendente (FAFA). Este componente igualmente se evidenció en condiciones normales de operación.

Imagen 1 y 2. Estado actual Sistema de tratamiento de aguas residuales domésticas

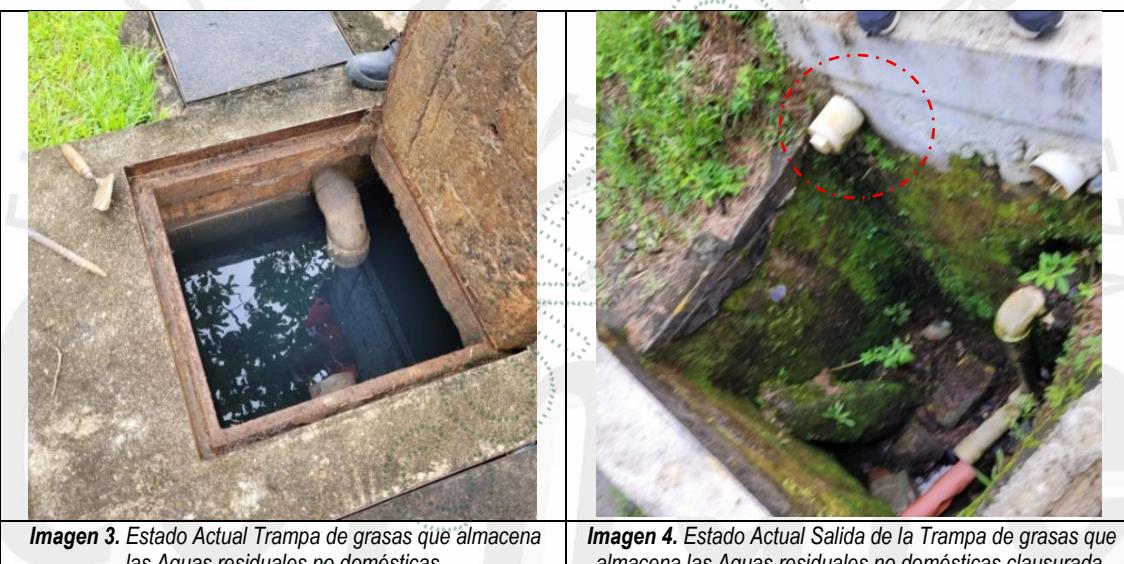
Con relación a las aguas residuales no domésticas generadas en la estación, estas confluyen hacia una trampa de grasas que actualmente se encuentra

clausurada. En caso de requerirse la gestión de estos residuos, el servicio es tercerizado a través de un gestor externo, correspondiente a ASEI S.A.S.

Imagen 3. Estado Actual Trampa de grasas que almacena las Aguas residuales no domésticas

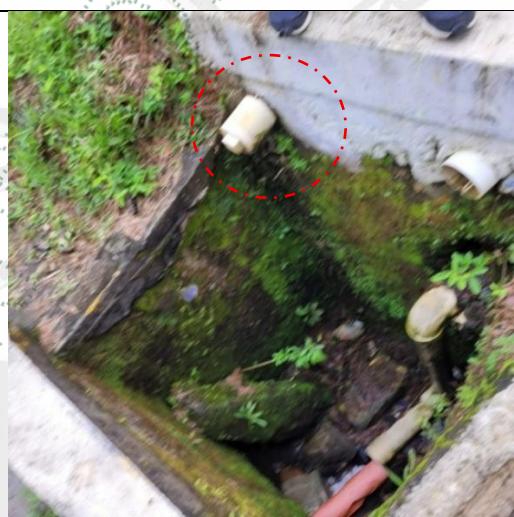
Imagen 4. Estado Actual Salida de la Trampa de grasas que almacena las Aguas residuales no domésticas clausurada

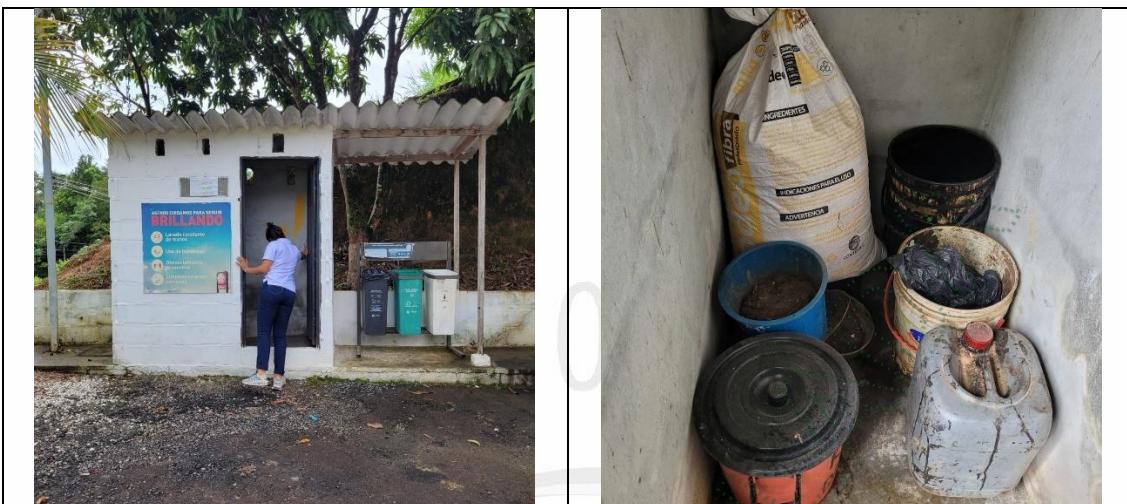
La estación de servicios cuenta con un punto de acopio temporal destinado al almacenamiento de residuos peligrosos y aceites usados. Durante la visita, este centro de acopio se observó en las siguientes condiciones:

- El área de almacenamiento no se encontró debidamente señalizada, pues no contaba con la identificación correspondiente al tipo de residuo peligroso allí depositado. El lugar de almacenamiento se encuentra protegido de la intemperie y dispone de medidas de seguridad contra incendios.

- Los residuos peligrosos se observaron almacenados en recipientes o contenedores adecuados para su transporte y manipulación.
- El personal encargado del manejo y almacenamiento de los residuos peligrosos se encuentra capacitado y dispone de los equipos de protección personal necesarios. No obstante lo anterior, los residuos están siendo almacenados de manera inadecuada, dado que deben mantenerse en lugares específicos y separados de otros residuos. En la inspección se evidenció la presencia de diferentes tipos de residuos, incluyendo algunos que no son considerados peligrosos, en el mismo centro de acopio.

- La estación cuenta con un kit antiderrames para manejo en seco de hidrocarburos y sustancias nocivas, disponible para atender eventuales contingencias.

Imagen 5 y 6. Centro de acopio manejo y disposición de residuos peligrosos y aceite usado, generados en la Estación

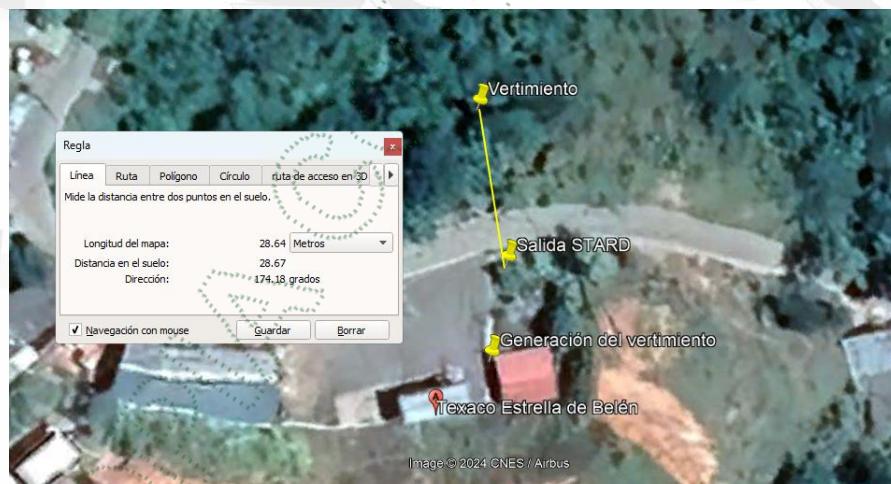
Estructura de descarga del vertimiento, se informa que desde la salida del sistema de tratamiento de aguas residuales domésticas hasta el punto de vertimiento de la estación de servicio existe una longitud de 28,64 metros. El punto de descarga se localiza en las coordenadas geográficas 6° 2' 25.32" N – 74° 59' 25.93", a una altitud de 1029 msnm, sobre la Quebrada Belén.

Imagen 7. Ubicación punto de descarga sobre la Quebrada Belén

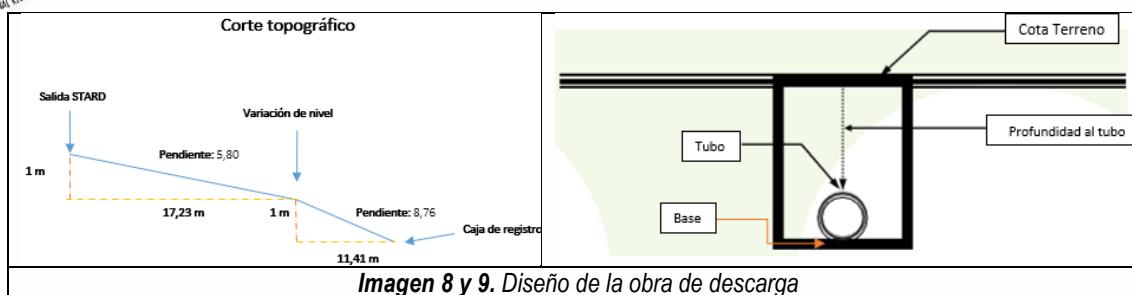
Las dimensiones propuestas para la obra de descarga son las siguientes: largo: 1 m; alto: 1,5 m; ancho: 1,3 m; profundidad de la base: 96,5 cm; profundidad del tubo: 76,18 cm. En la salida de la obra de descarga se instalará un tubo de entrega del vertimiento hacia la Quebrada Belén, dispuesto con un ángulo de 45° en dirección al flujo de la corriente del cuerpo de agua.

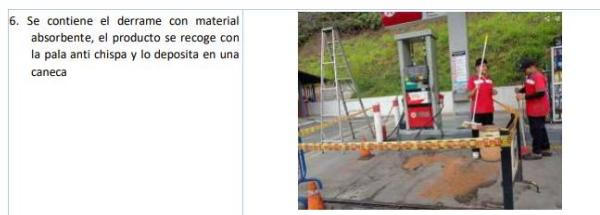
En relación con el cumplimiento del Plan de Contingencia, se presenta el informe correspondiente al simulacro realizado el 12 de octubre de 2024, en el cual se simuló un derrame superficial de combustible, soportado mediante las evidencias fotográficas anexas.

Imagen 10. Informe y evidencias del simulacro realizado en la EDS
