## RESOLUCIÓN No.

### POR MEDIO DE LA CUAL SE IMPONE UNA MEDIDA PREVENTIVA Y SE INICIA UN PROCEDIMIENTO ADMINISTRATIVO SANCIONATORIO DE CARÁCTER AMBIENTAL

Que de la visita técnica realizada por el grupo técnico de la Regional Bosques de Cornare, se generó en el Informe Técnico de Queja con radicado N° **IT-09077-2025 del 24 de diciembre de 2025**, donde se observó y concluyó lo siguiente:

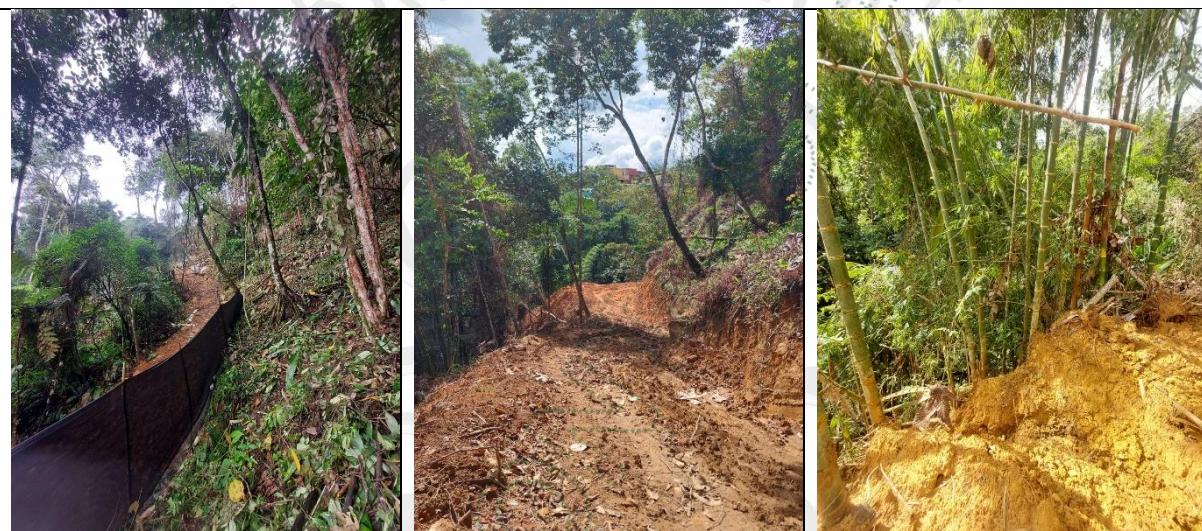
- 3.1. *Se encontró la apertura de un camino manual de aproximadamente 300 m de largo, con un ancho promedio aproximado de 2,1m, desde las coordenadas 74°59'19,63"W - 6°2'48,29"N, hasta las coordenadas 74°59'22,27"W - 6°2'44,32"N, en esta última coordenada se encontró un movimiento de tierra y continuación del camino, realizado con maquinaria pesada con un tramo adicional de 100 m de longitud.*

- 3.2. *En el punto con coordenadas 6°2'43,75"N - 74°59'22,64"W, donde se intervino con maquinaria, se encontró la intervención y corte de taludes de hasta 8 m de altura (Imagen 2,3,4,5 y 6).*

**Imagen 2 y 3.** Apertura de camino manual.

**Imagen 4.** Movimiento de tierra

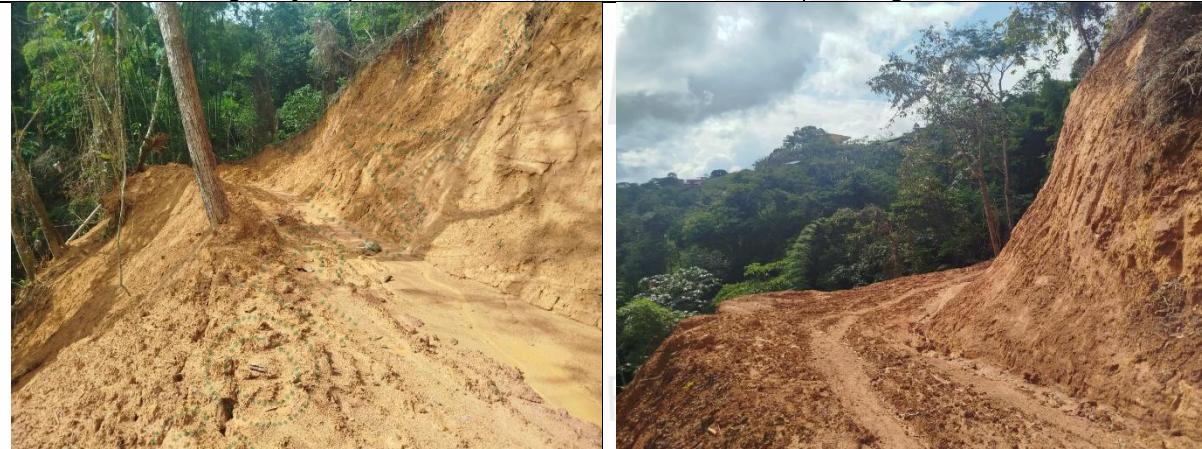
**Imagen 5 y 6.** Movimiento de tierra realizado con maquinaria.

- 4.2. Con la actividad de remoción de tierra se llevaron a cabo cortes de taludes de hasta 8 m de altura, además, no se implementaron obras para conducción de las aguas lluvias, ni obras para la retención y/o contención de sedimentos. En virtud de lo anterior, se incumplió con el acuerdo corporativo 265 de 2011, por el cual se establecen normas de aprovechamiento, protección y conservación del suelo en la jurisdicción de CORNARE.

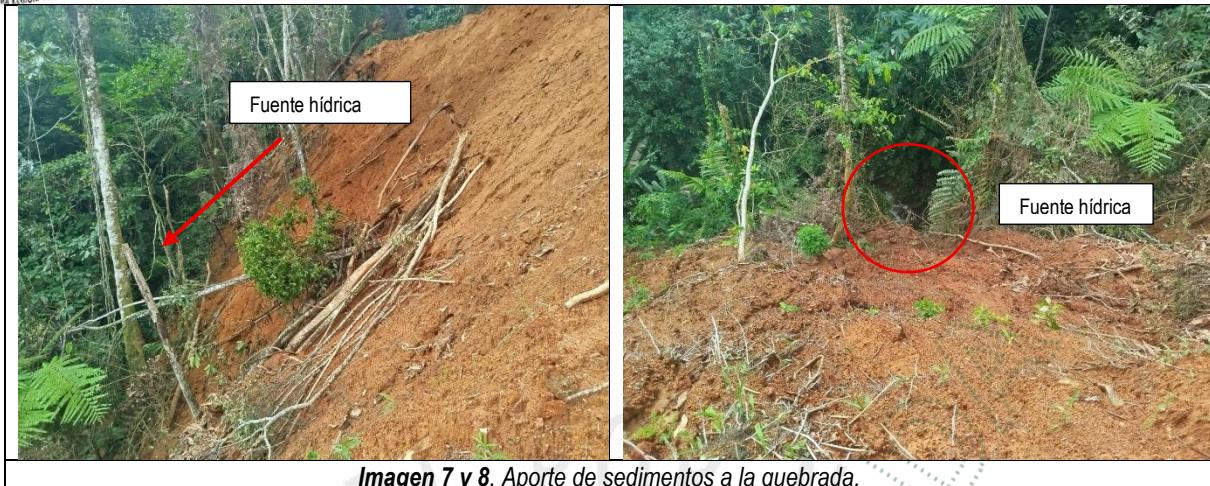
- 3.3. *Seguidamente, se procedió a revisar el área de influencia de la fuente hídrica "sin nombre", ubicada en la coordenada geográfica -74°59'21,64" W, 6°2'45,86" N, en la cual se encontró aporte de sedimento debido al movimiento de tierra realizado con maquinaria, el cual no cuenta con obras para el manejo de las aguas lluvias y obra de contención o retención de sedimentos (Imagen 6 y 7).*

Imagen 7 y 8. Aporte de sedimentos a la quebrada.

- 4.3. Se evidencia sedimentación de la quebrada "sin nombre" ubicada en la coordenada geográfica -74°59'21,64" W, 6°2'45,86" N, a causa del movimiento realizado con maquinaria.

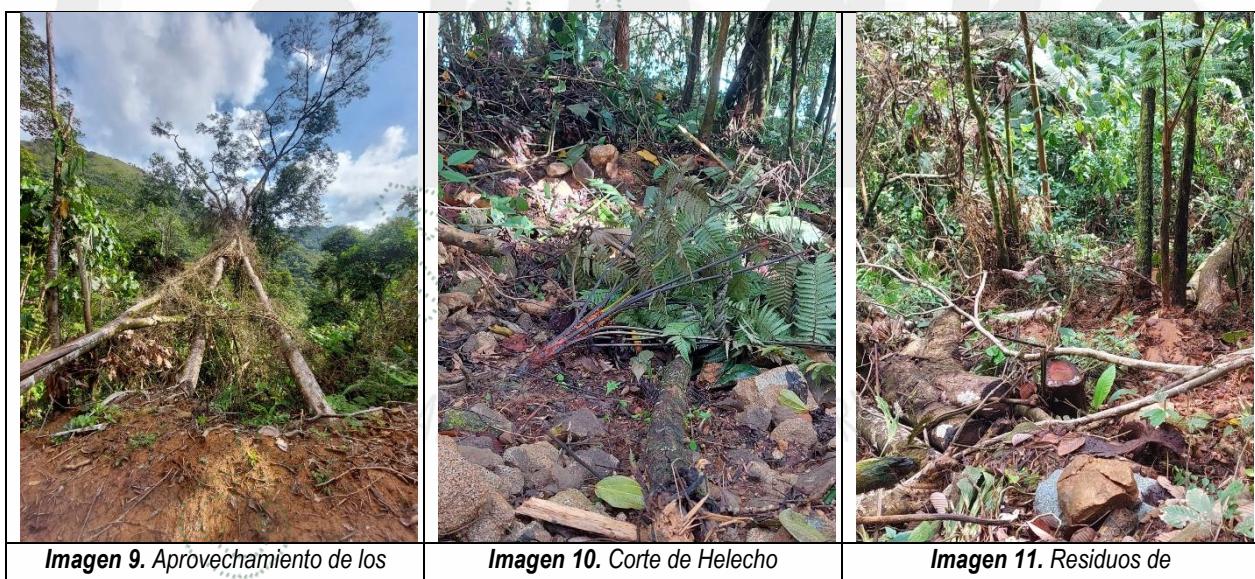
3.4. Debido a la apertura del camino y el movimiento de tierras se realizó el aprovechamiento de varios árboles sin contar con los permisos requeridos, muchos de los árboles que quedaron en pie se vieron afectados ya que la tierra removida se depositó sobre estos.

3.5. A lo largo del camino se encontraron diferentes residuos provenientes del aprovechamiento de individuos como perillo (*Schizolobium parahyba*), niguito (*Miconia sp.*), cirpo (*Pourouma bicolor*), entre otras especies de palmas y plantas asociadas al sotobosque, además, se identificó el Helecho arbóreo (*Cyathea sp.*) el cual se encuentra en **veda** según Resolución 0801 de 1977 (INDERENA).

Imagen 9. Aprovechamiento de los árboles para apertura de camino.

Imagen 10. Corte de Helecho arbóreo.(veda)

Imagen 11. Residuos de aprovechamiento.

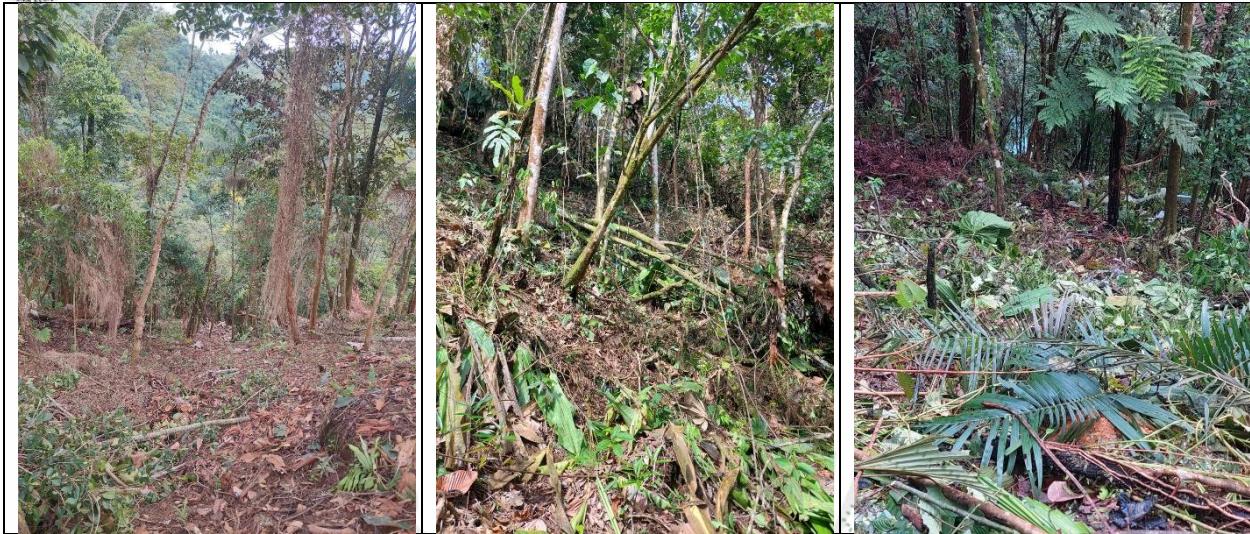
3.6. Adicionalmente, se realizó la socola de la mayor parte del bosque natural presente en el predio, el cual representa aproximadamente el 70% de la cobertura presente en el predio.

Imagen 12, 13 y 14. Socola del bosque natural.

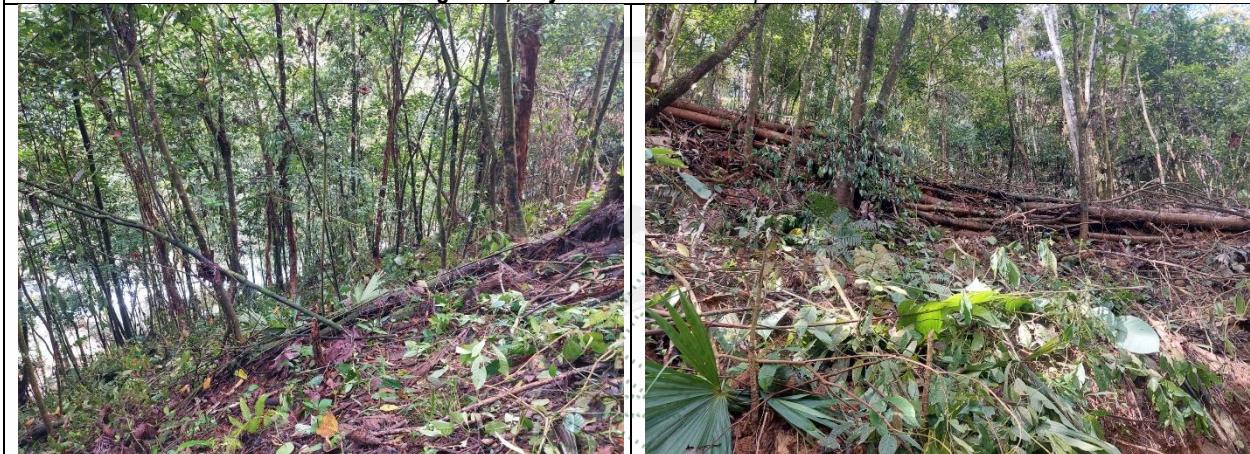
Imagen 15, 16, 17. Socola de bosque natural y residuos de aprovechamiento.

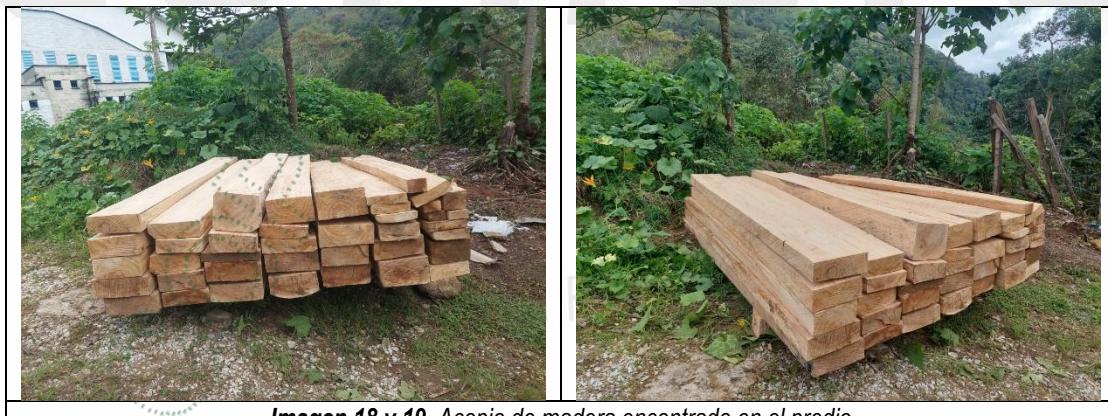
3.7. Se observó el acopio de madera de los árboles aprovechados correspondiente a la especie perillo (*Schizolobium parahyba*), donde se midió un volumen aproximado de 2,8 m<sup>3</sup> de madera.

Imagen 18 y 19. Acopio de madera encontrado en el predio

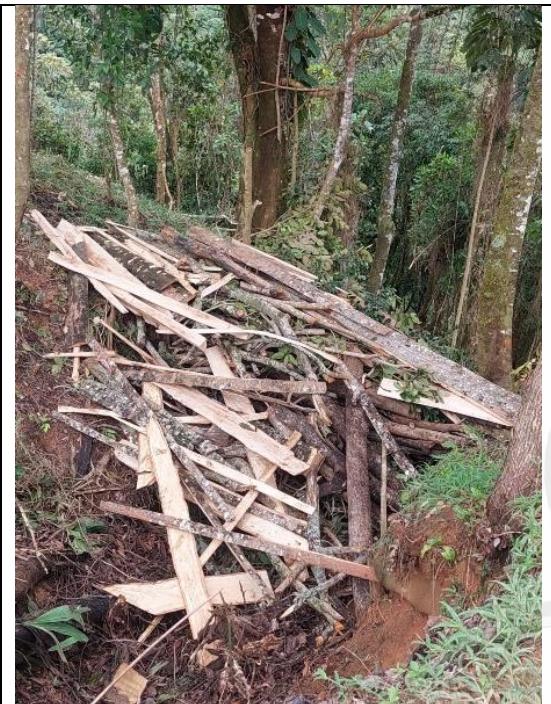
Imagen 20. Residuos del aprovechamiento forestal

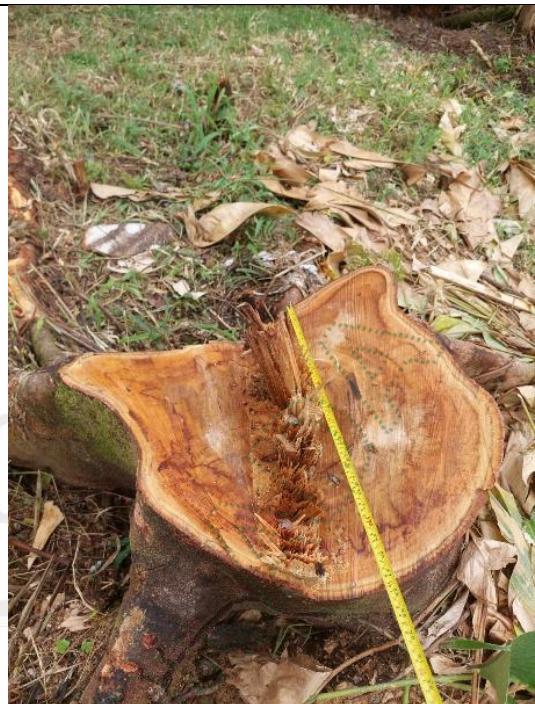
Imagen 21. Tocon de árbol aprovechado.
