## AUTO No.

### POR MEDIO DEL CUAL SE ABRE UNA INDAGACIÓN PRELIMINAR DE CARÁCTER ADMINISTRATIVA AMBIENTAL SANCIONATORIA

#### LA DIRECTORA DE LA REGIONAL PORCE NUS, DE LA CORPORACIÓN AUTÓNOMA REGIONAL DE LAS CUENCAS DE LOS RÍOS NEGRO Y NARE, "CORNARE",

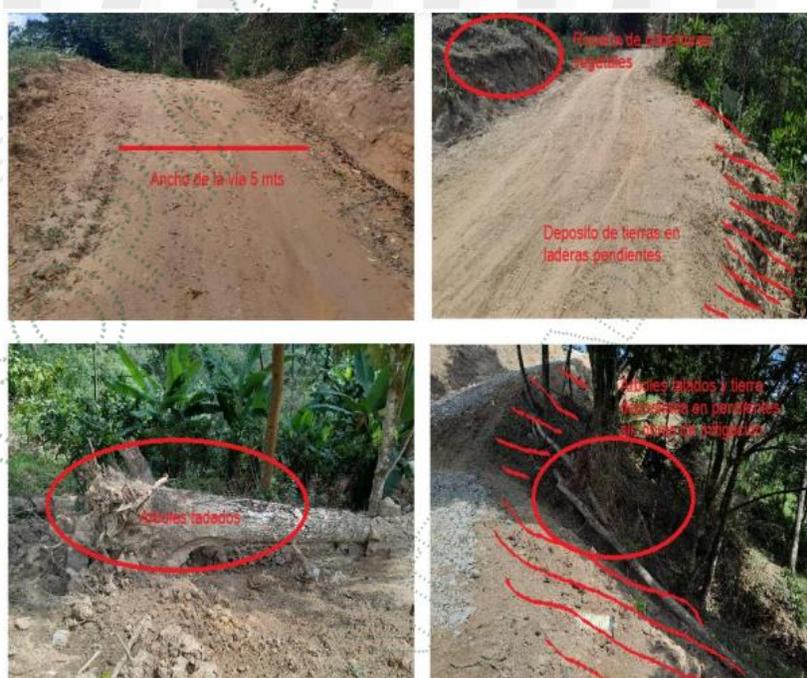
Imágenes de la visita realizada.

3.4. En el área evaluada se determinó que el área impactada con la adecuación o ensanchamiento de la vía, fue de 1.843 metros lineales.

3.5. Con la realización de estas actividades se evidencian intervenciones al recurso flora, se detectaron 12 árboles talados con diámetros superiores a 35 cm y la pérdida de algunas coberturas vegetales (rastros bajos).

3.6. Se evidencio el depósito de tierra en algunas laderas, lo cual puede afectar las fuentes hídricas, especialmente cuando llueve por la escorrentía y arrastre del suelo removido.

3.7. Durante la visita de campo y recorrido por el tramo de la vía apertura, no se evidenciaron actividades u obras encaminadas al manejo de tierras, taludes y control de la erosión causada con las intervenciones.

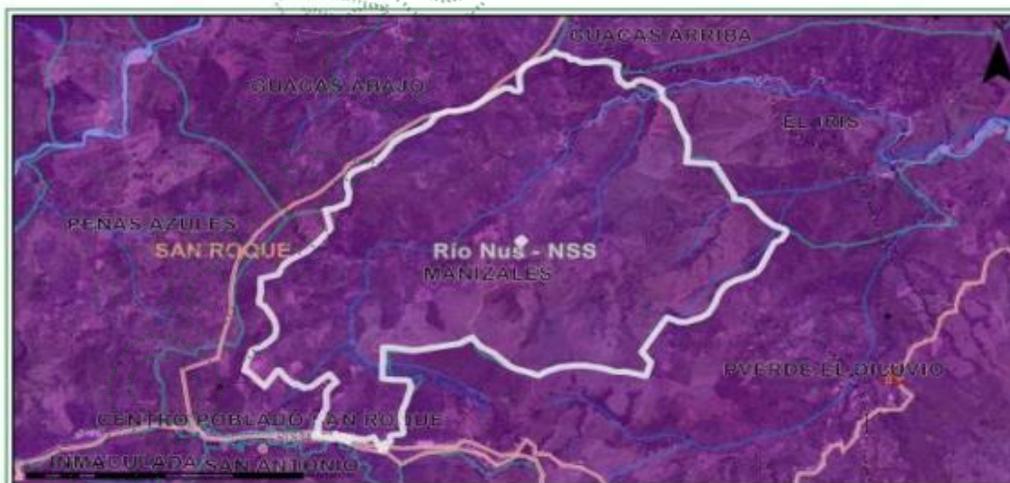
**ZONIFICACIÓN AMBIENTAL POMCAS O ÁREAS PROTEGIDAS**

Clasificación	Área (ha)	Porcentaje (%)
■ Sin determinante Ambiental POMCA o Área Protegida	317.52	100.0

Fuente. plataforma digital GEOPORTAL-CORNARE.
