RESOLUCION N.º

POR MEDIO DE LA CUAL SE APRUEBA UNA OBRA HIDRÁULICA Y SE TOMAN OTRAS DETERMINACIONES

EL SUBDIRECTOR DE RECURSOS NATURALES DE LA CORPORACIÓN AUTÓNOMA REGIONAL DE LAS CUENCAS DE LOS RÍOS NEGRO-NARE “CORNARE”, en uso de sus atribuciones legales y delegatarias y

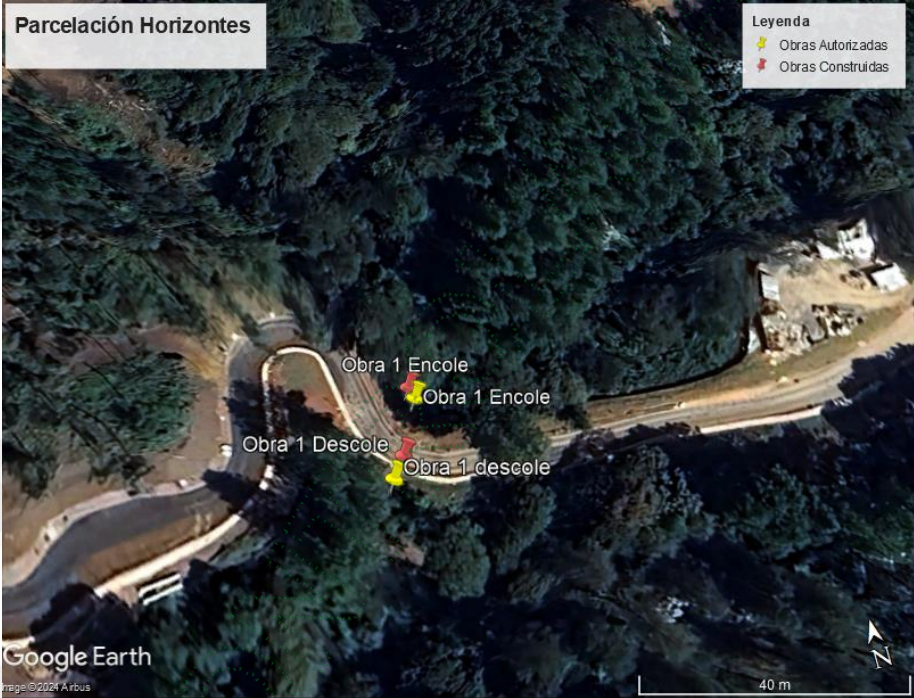
| Observaciones: | | <div><div>1. Existe una diferencia entre la longitud de la obra autorizada de 16.50 m y la tomada en campo que corresponde a 16.90 m. no obstante, esta longitud no representa un cambio significativo en las condiciones de la obra autorizada dentro del trámite.</div><div>2. Las coordenadas que se autorizan en el trámite y las tomadas en campo presentan diferencias poco relevantes por lo que se toman las coordenadas autorizadas.</div></div> | | | | | | |
| | | <div><div>Imagén N° 1. Obra autorizada Vs. Obra Construida</div><div><div>3. En el descole de la obra se encuentran dispuestas rocas tipo cascajo, que según se infiere se trata de una acción anti socavación, la cual no se encuentra autorizada dentro del trámite y obviamente interfiere en la dinámica natural de la fuente ya que se evidencia el arrastre de estas rocas aguas abajo de la misma. (ver imagen N°3)</div><div></div></div></div> | | | | | | |

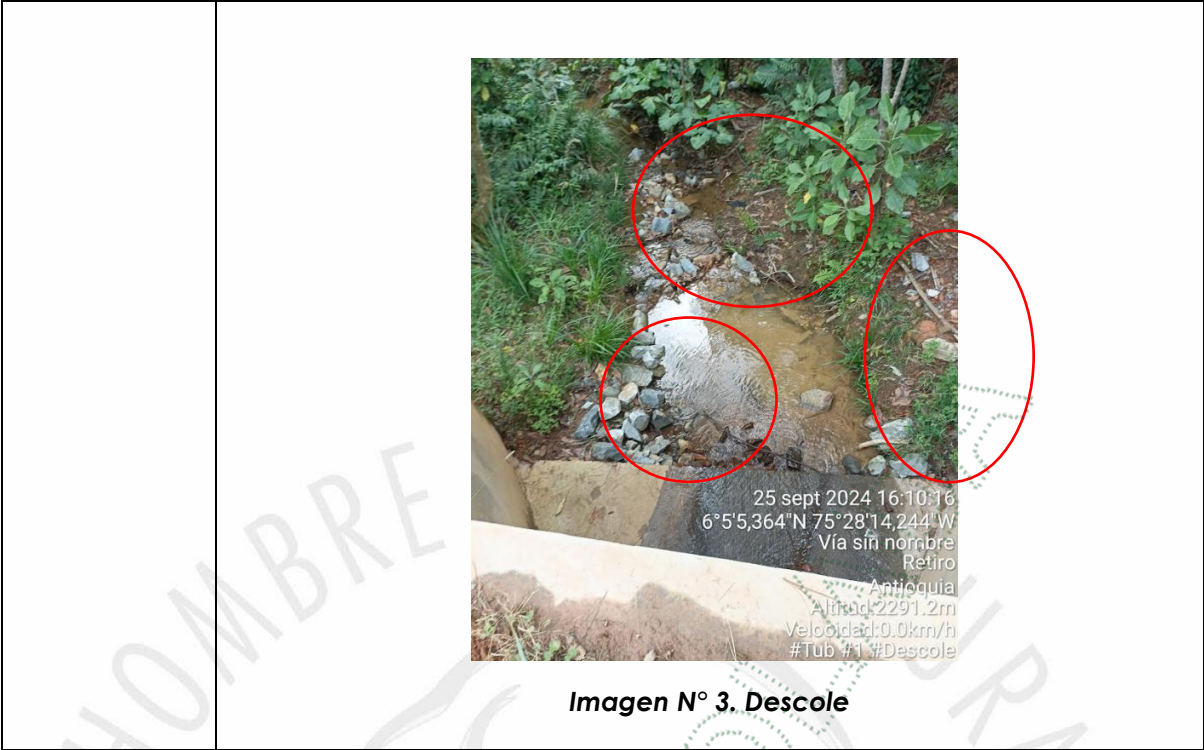
**26.3.1. En la Obra N°1, Tubería 1,** en el descole de la obra se encuentran dispuestas rocas tipo cascajo, que según se infiere se trata de una acción anti socavación, la cual no se encuentra autorizada dentro del trámite y obviamente interfiere en la dinámica natural de la fuente ya que se evidencia el arrastre de estas rocas aguas abajo de la misma (ver imagen N°3)

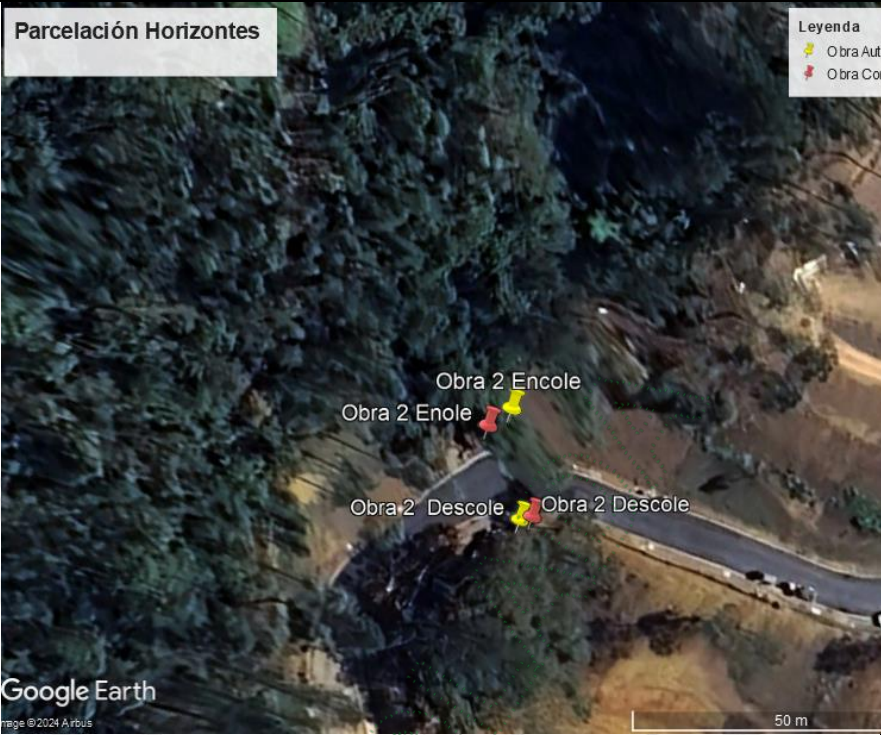
| Obra N°: | | | 2 | Tipo de la Obra: | | | Tubería 2 | | |
|---|---|---|---|---|---|---|---|--|---|
| Observaciones: | | <div>1. Existe una diferencia entre la longitud de la obra autorizada de 11.60 m a la tomada en campo que corresponde a 11 m. no obstante, esta longitud no representa un cambio significativo en las condiciones de la obra autorizada dentro del trámite..</div> <div>2. Las coordenadas que se autorizan en el trámite y las tomadas en campo presentan diferencias poco relevantes por lo que se toman las coordenadas autorizadas.</div> | | | | | | | |

| | <div><div>Parcelación Horizontes</div><div></div><div>Imagen N° 4. Obra Autorizada Vs. Obra Construida</div><div><p>3. En el descole de la obra existen unos escalones de disipación que no se encuentran autorizados dentro del trámite, como se puede evidenciar en las imágenes N°7 y 8</p></div><div></div><div>Imagen N° 5. Encole</div></div> |

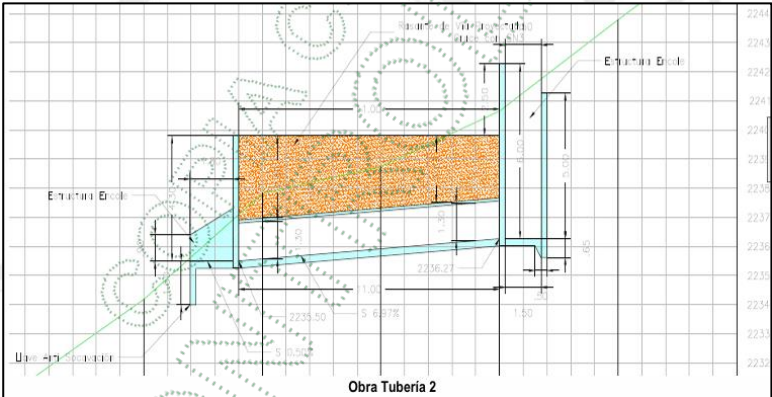
Imagen N° 7. Obra N° 2 - Tubería 2 autorizada

**26.3.2. En la Obra N°2, Tubería 2,** en el descole de la obra existen unos escalones de disipación que no se encuentran autorizados dentro del trámite, como se puede evidenciar en las imágenes N°7 y 8.

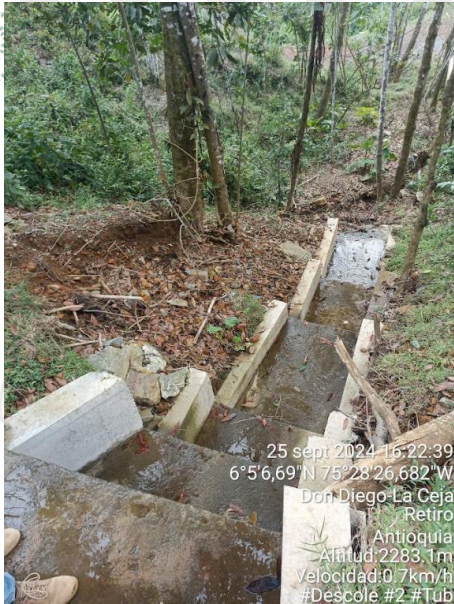
Imagen N° 8. Escalones de disipación en descole Tubería 2, contruidos sin autorización

- **Obra N°2 - Tubería 2**, motivado a que en el descole de la obra existen unos escalones de disipación que no se encuentran autorizados dentro del trámite.
- **Obra N° 4 -Tubería 4**, dado que:
  - ✓ Existe una diferencia significativa entre la longitud de la obra autorizada de 11 m y lo tomado en campo que corresponde a 6 m.
  - ✓ La coordenadas de encole y descole de la obra construida no coinciden con las coordenadas de la obra autorizada, por lo que se toman las obtenidas en campo.

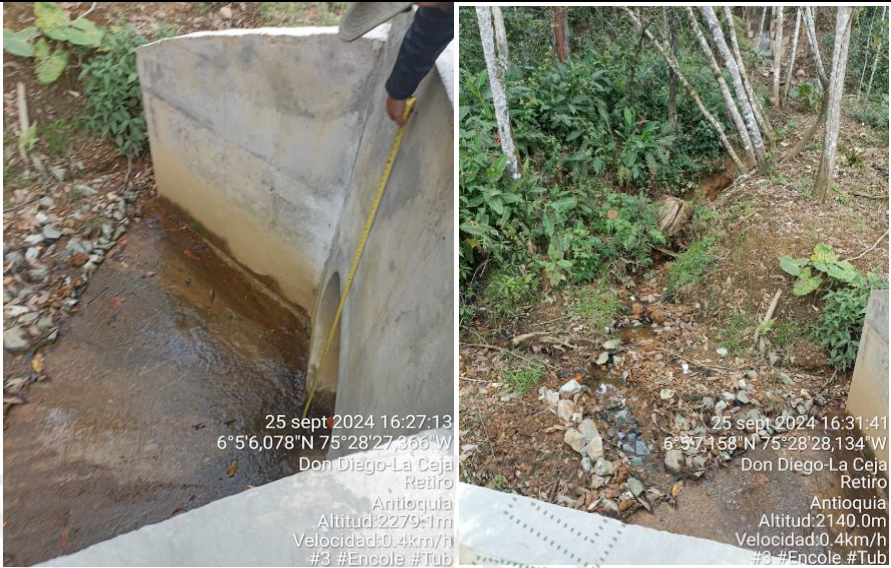
3. En el encole de la obra dentro del tramite se había autorizado la construcción de un escalón, el cual no se observó en campo, en su lugar se colocan rocas o cascajo tanto en el encole como en el descole de la obra. A pesar que estas rocas no están autorizadas en el encole ni en el descole, representan una intervención menor en la fuente que un escalón en concreto como se autorizada en el encole.

Imagen N° 10. Encole

- En el encole de la obra dentro del trámite se había autorizado la construcción de un escalón, el cual no se observó en campo, en su lugar se colocan rocas o cascajo tanto en el encole como en el descole de la obra. A pesar que estas rocas no están autorizadas en el encole ni en el descole, representan una intervención menor en la fuente que un escalón en concreto como se autorizada en el encole.

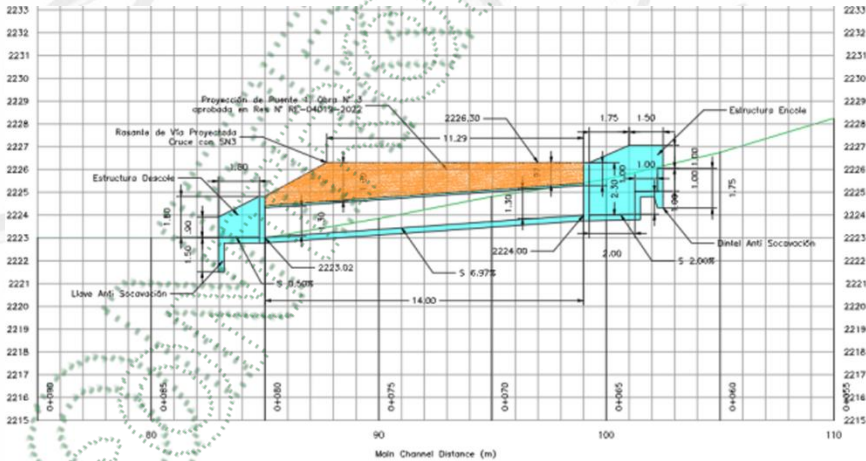
Figura 8. Perfil de conducción Obra 3, quebrada Sin Nombre 3, ajustada.

Imagen N° 11. Obra 3 autorizada

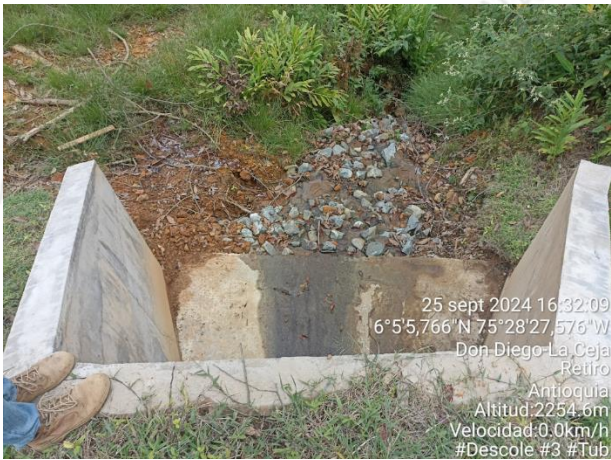
Imagen N° 12. Descole

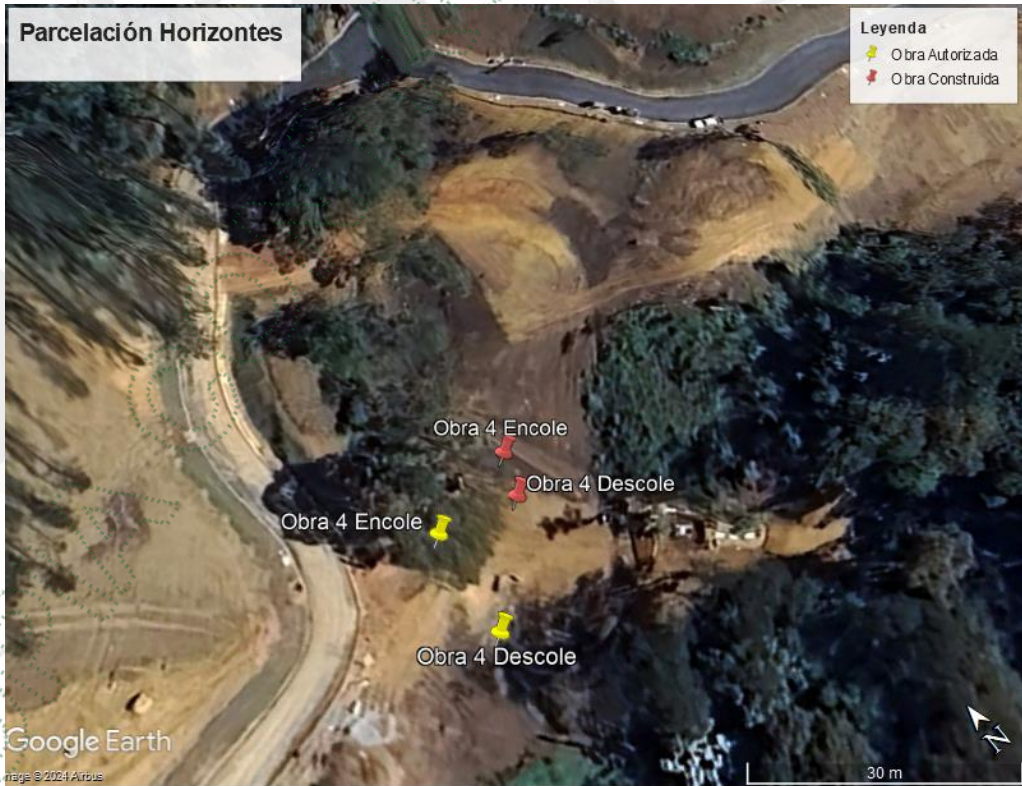
Imagen N° 13. Obra Autorizada Vs. Obra Construida

1. Existe una diferencia significativa entre la longitud de la obra autorizada de 11 m a lo tomado en campo que corresponde a 6 m.

2. La coordenadas de encole y descole de la obra construida no coinciden con las coordenadas de la obra autorizada como se muestra a continuación, por lo que se toman las obtenidas en campo.

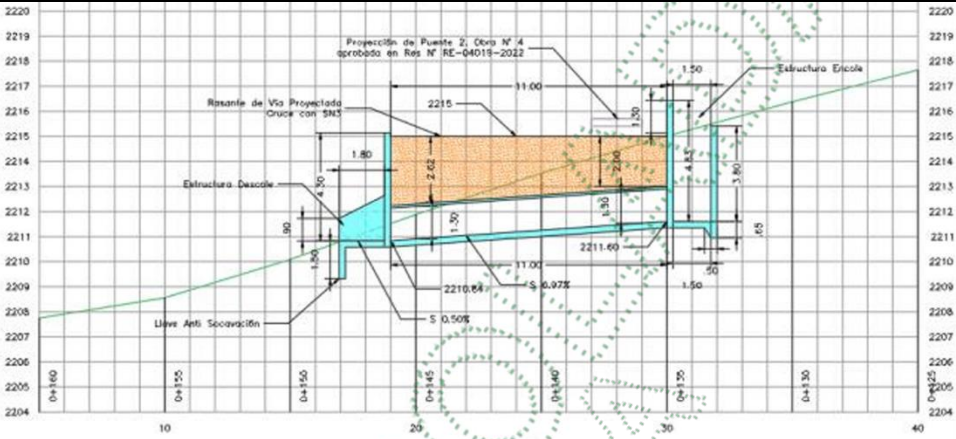
Figura 12. Perfil de conducción Obra 4, quebrada Sin Nombre 3.  
 Imagen N° 14. Obra 4 autorizada

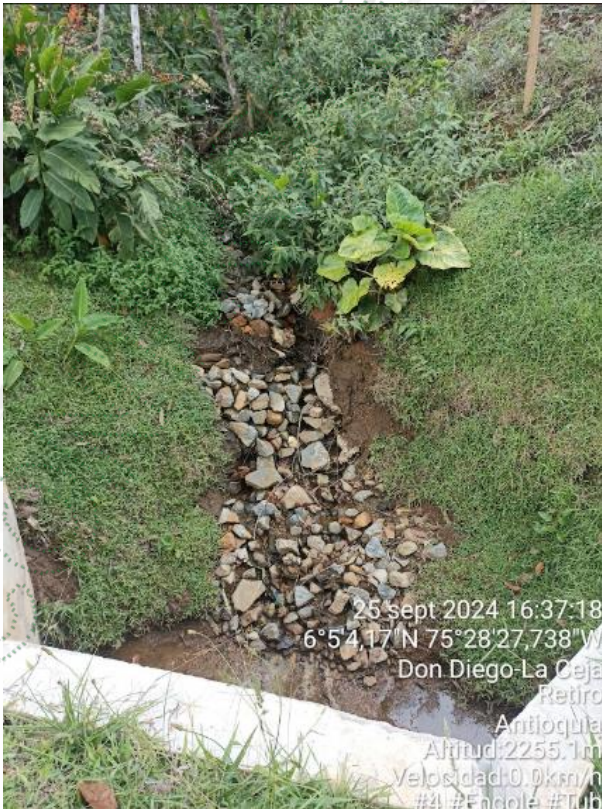
3. En el encole de la obra dentro del trámite se había autorizado la construcción de una poceta de 1,50 m de longitud por 1,50 m de ancho (similar a la planteada para la obra N° 2 aprobada en la Resolución N° RE-04019-2022 del 19 de octubre de 2022), la cual no se observó en campo, en su lugar se colocan rocas o cascajo tanto en el encole. En cuanto al descole se colocan rocas o cascajo que no fueron autorizados dentro del permiso otorgado, pero considerando que A pesar que estas rocas no están autorizadas en el encole y descole, representan una intervención menor en la fuente que la poceta en concreto como se había autorizado en el permiso otorgado.

Imagen N° 15. Encole

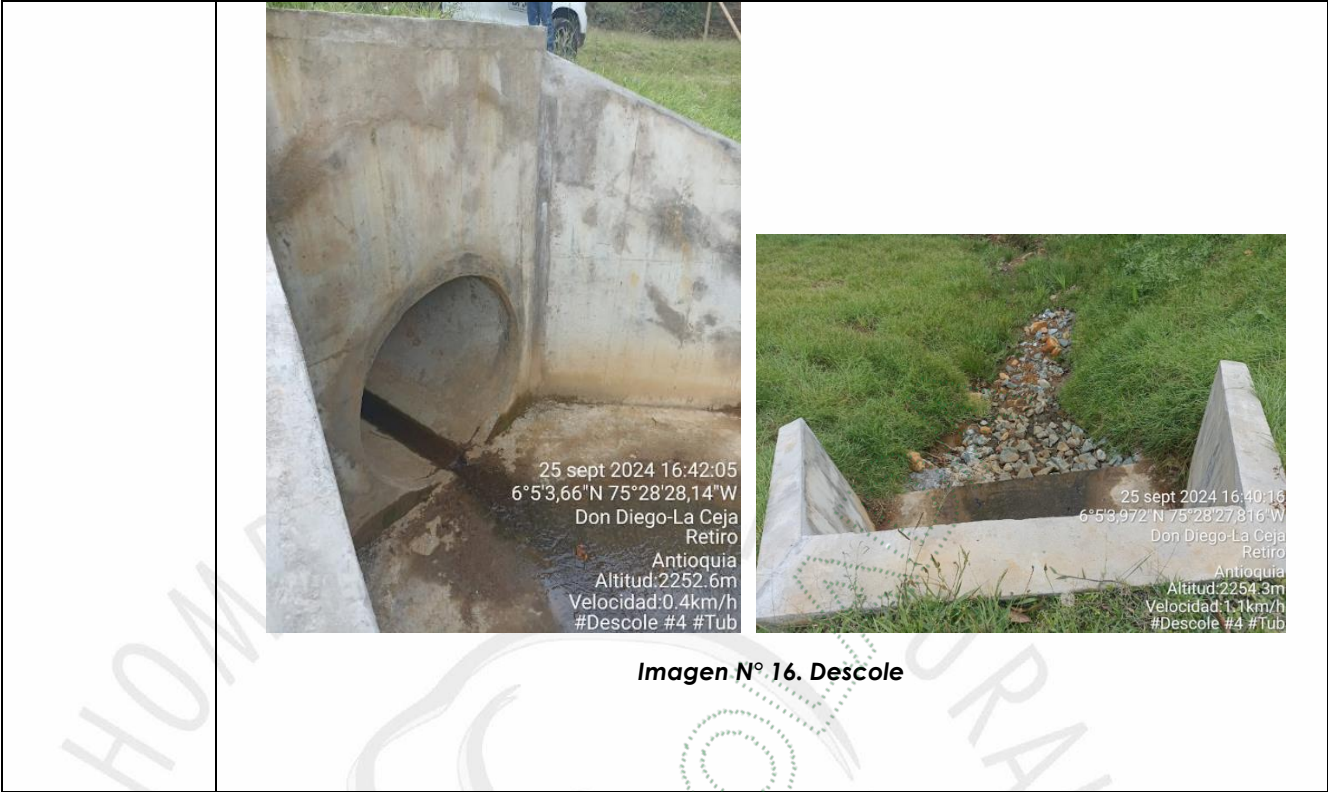
Imagen N° 16. Descole

- Existe una diferencia significativa entre la longitud de la obra autorizada de 11 m y lo tomado en campo que corresponde a 6 m.
- Las coordenadas de encole y descole de la obra construida no coinciden con las coordenadas de la obra autorizada, por lo que se toman las obtenidas en campo.
- En el encole de la obra dentro del trámite se había autorizado la construcción de una poceta de 1,50 m de longitud por 1,50 m de ancho (similar a la planteada para la obra N° 2 aprobada en la Resolución N° RE-04019-2022 del 19 de octubre de 2022), la cual no se observó en campo, en su lugar se colocan rocas o cascajo tanto en el encole. En cuanto al descole se colocan rocas o cascajo que no fueron autorizados dentro del permiso otorgado, pero considerando que a pesar que estas rocas no están autorizadas en el encole y
