RESOLUCION N.º

POR MEDIO DE LA CUAL SE NIEGA UN PERMISO DE OCUPACIÓN DE CAUCE Y SE TOMAN OTRAS DETERMINACIONES

El proyecto consiste en la legalización de una tubería de cruce vial en concreto de 0.90 m, sobre la fuente Quebrada Sin Nombre.

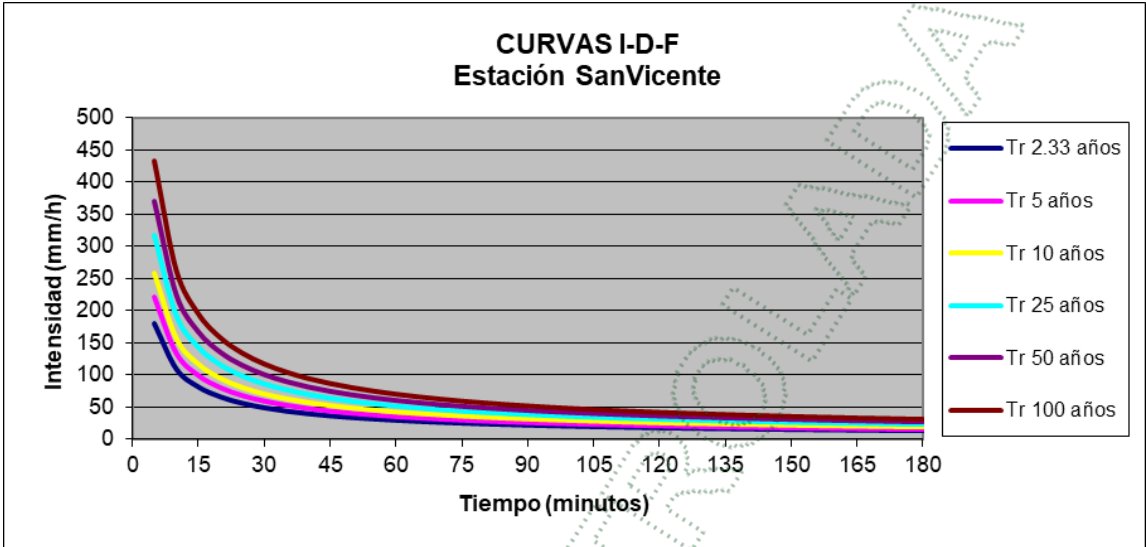
Ilustración N° 1. Curva IDF Estación San Vicente

La estimación de la magnitud de la intensidad de lluvia asociada a diferentes períodos de retorno, al igual que su distribución temporal, recurriendo a las curvas Intensidad – Duración – Frecuencia (IDF) de las estaciones pluviográficas con incidencia en la cuenca de interés, tanto la cuenca de la quebrada Sin Nombre afluente de la Q. de las Ánimas se encuentran dentro del polígono de la estación San Vicente.

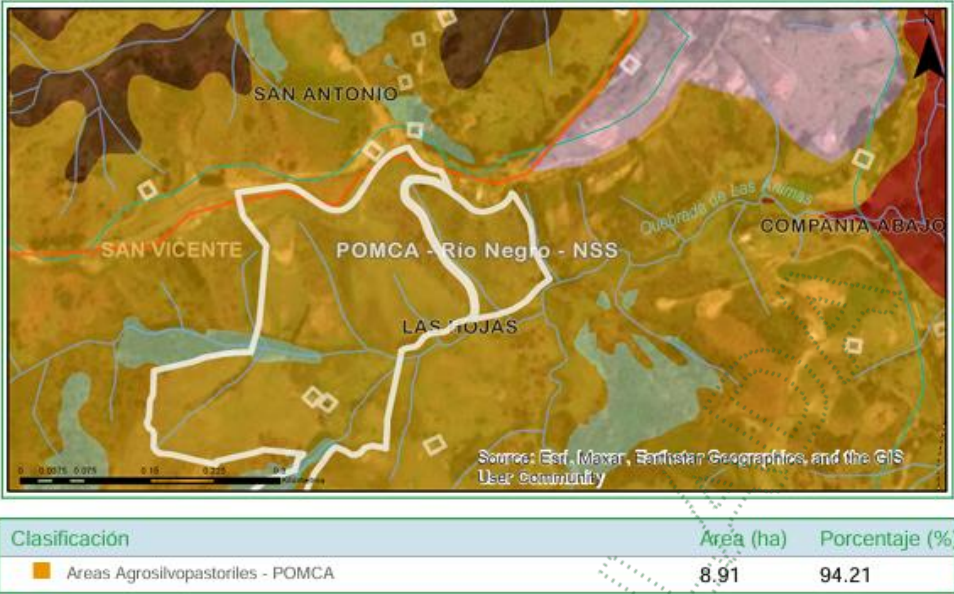
Ilustración N° 2.Determinantes ambientales FMI 020-197032

Categoría de Uso Múltiple - Áreas Agrosilvopastoriles - POMCA:

El desarrollo se dará con base en la capacidad de usos del suelo y se aplicará el régimen de usos del respectivo Plan de Ordenamiento Territorial (POT); así como los lineamientos establecidos en los Acuerdos y Determinantes Ambientales de Cornare que apliquen. La densidad para vivienda campesina será la establecida en el POT y para la vivienda campestre según el Acuerdo 392 de Cornare. -

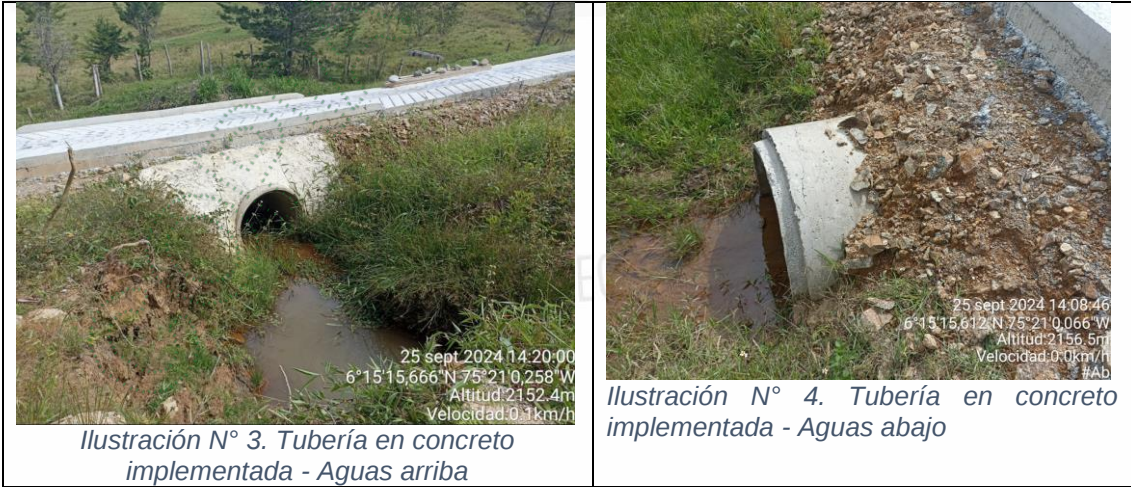
Se realiza visita ocular al sitio de interés donde se observa que la obra de cruce en concreto objeto del trámite se encuentra construida, que no posee cabezotes y aletas de encole y descole ni estructuras antisocavación, también que la sección de la tubería está cubierta en aproximadamente un 50% con sedimentos, lo cual impide el libre tránsito del caudal de la fuente, así mismo se verifican las condiciones actuales de la fuente, así como las características geomorfológicas y topográficas.

Se evidenció en campo que existen dos anegamientos pequeños y uno de mayor extensión que asemeja un lago artificial, este último se recarga de la fuente en estudio, a través del radicado CE-19260-2024 del 12 de noviembre de 2024, se presenta un análisis multitemporal en una línea de tiempo de más de 10 años, donde se evidencia que estos anegamientos han sido producto

de la propia dinámica y morfología de la fuente, y es factible que se retorne a la fuente para evitar estancamiento de la misma.

- En visita ocular al sitio de interés se observa que la obra de cruce objeto del trámite se encuentra construida, que no posee cabezotes y aletas de encole y descole ni estructuras antisocavación, también que la sección de la tubería está cubierta en aproximadamente un 50% con sedimentos, lo cual impide el libre tránsito del caudal de

la fuente. Igualmente se observa en campo que existen dos anegamientos pequeños y uno de mayor extensión que se asemeja a un lago artificial, este último se recarga de la fuente en estudio, a través del radicado CE-19260-2024 del 12 de noviembre de 2024, se presenta un análisis multitemporal en una línea de tiempo de más de 10 años, donde se evidencia que estos anegamientos han sido producto de la propia dinámica y morfología de la fuente, y es factible que se retorne a la fuente para evitar estancamiento de la misma.

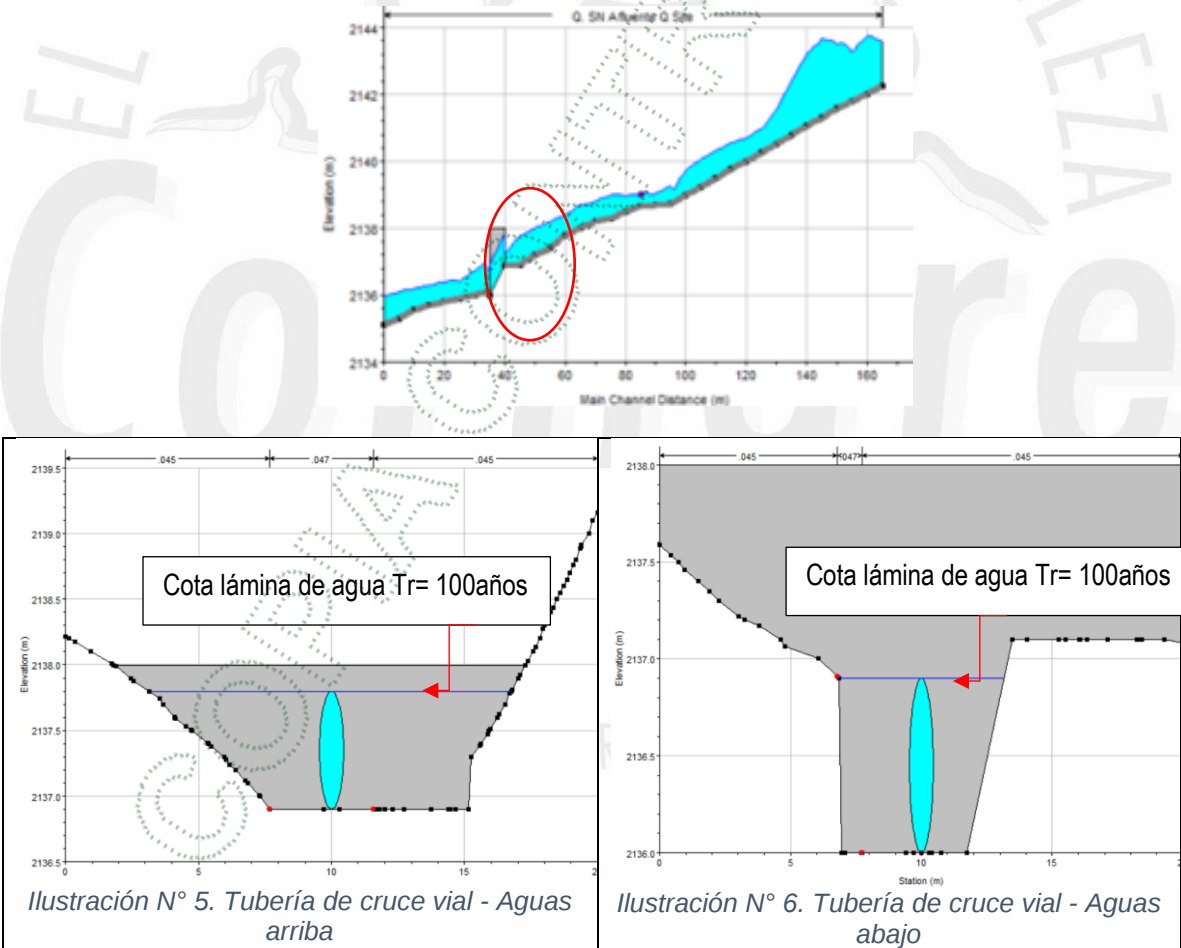
Al validar la información complementaria aportada en la modelación hidráulica digital ajustada bajo los escenarios sin obra y con la implementación de la obra de cruce, se evidencia que la obra construida, tubería en concreto de 0.90 m de diámetro, no tiene suficiencia hidráulica para permitir el paso del caudal del periodo de retorno de los 100 años de la Quebrada Sin Nombre, lo cual va en contravía de lo establecido en el Acuerdo 251/2011 de Cornare, como se muestra a continuación:

- En la información complementaria aportada en la modelación hidráulica digital ajustada, bajo los escenarios sin obra y con la implementación de la obra de cruce, se evidencia que la obra construida, tubería en concreto de 0.90 m de diámetro, **no tiene suficiencia hidráulica para permitir el paso del caudal de los 100 años de la Quebrada Sin Nombre, lo cual va en contravía de lo establecido en el Acuerdo 251/2011 de Cornare.**

- La obra de cruce construida no cumple con los requisitos hidráulicos establecidos en la normativa ambiental vigente, específicamente el Acuerdo 251/2011 de Cornare. La modelación hidráulica ha demostrado que la tubería de concreto de 0.90 m de diámetro es insuficiente para permitir el paso del caudal máximo esperado en un evento extremo (100 años) en la Quebrada Sin Nombre.
