Expediente: **051970343990**
Radicado: **AU-00565-2025**
Sede: **REGIONAL BOSQUES**
Dependencia: **DIRECCIÓN REGIONAL BOSQUES**
Tipo Documental: **AUTOS**
Fecha: **14/02/2025** Hora: **08:30:29** Folios: **7**

POR MEDIO DEL CUAL SE INICIA UN PROCEDIMIENTO ADMINISTRATIVO SANCIONATORIO DE CARÁCTER AMBIENTAL

Asunto: **Auto que Inicia Procedimiento Administrativo Sancionatorio Ambiental.**

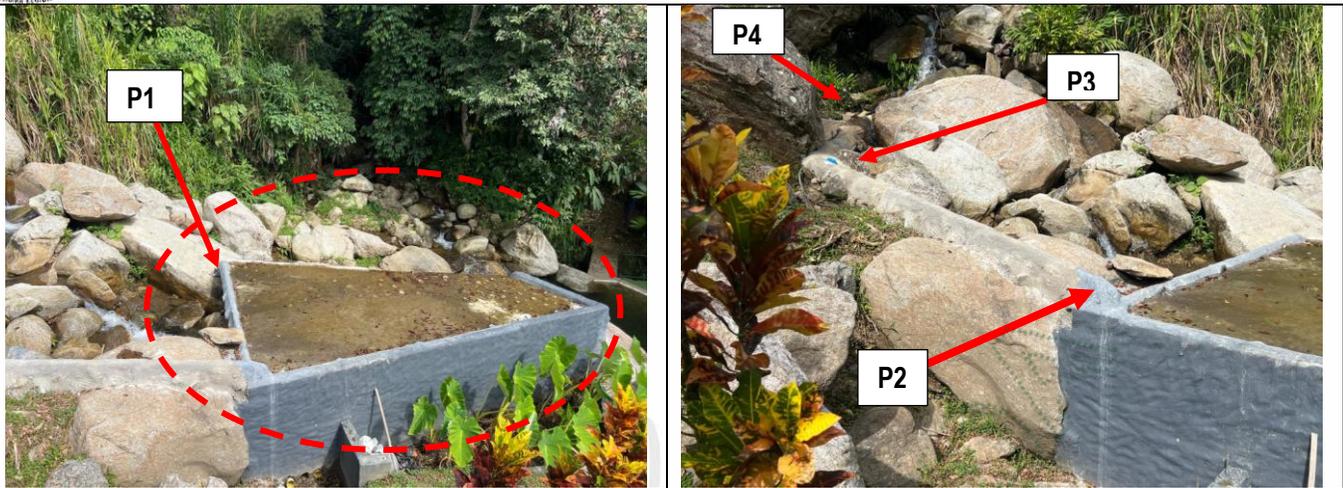
Foto 1 y 2. Estructura sobre la quebrada sin nombre

25.1.1. *Una estructura metálica recubierta en concreto con un área aproximada de 35m², anclada sobre las rocas del cauce de la quebrada “sin nombre”, la cual conforma una cueva dentro de la quebrada, además, en su interior está ingresando agua de la misma fuente a través de dos tuberías en PVC de 3” (in) (ver fotos 1,2 y 3).*

- **Círculo rojo:** Estructura recubierta en concreto
- **P1:** Anclaje sobre la roca del cauce de la quebrada
- **P2:** Ingreso de agua de la quebrada al interior de la estructura
- **P3:** Válvula de control
- **P4:** Punto de captación de agua para el interior de la estructura

25.3. De acuerdo con lo anterior, se informa que dicha infraestructura puede generar un riesgo aguas abajo de la quebrada en una época de altas precipitaciones con periodos de retorno de 50 a 100 años, toda vez que la estructura se encuentra cimentada en las rocas de la quebrada, mediante dados vaciados en concreto donde se encuentra anclada la columna metálica que sostiene la losa, situación que genera inestabilidad y riesgo, considerando que, según las condiciones del cauce de la quebrada, está formada por rocas de gran tamaño, con características típicas de ríos de alta montaña, con áreas de pendientes pronunciadas y una geomorfología tipo cascada.

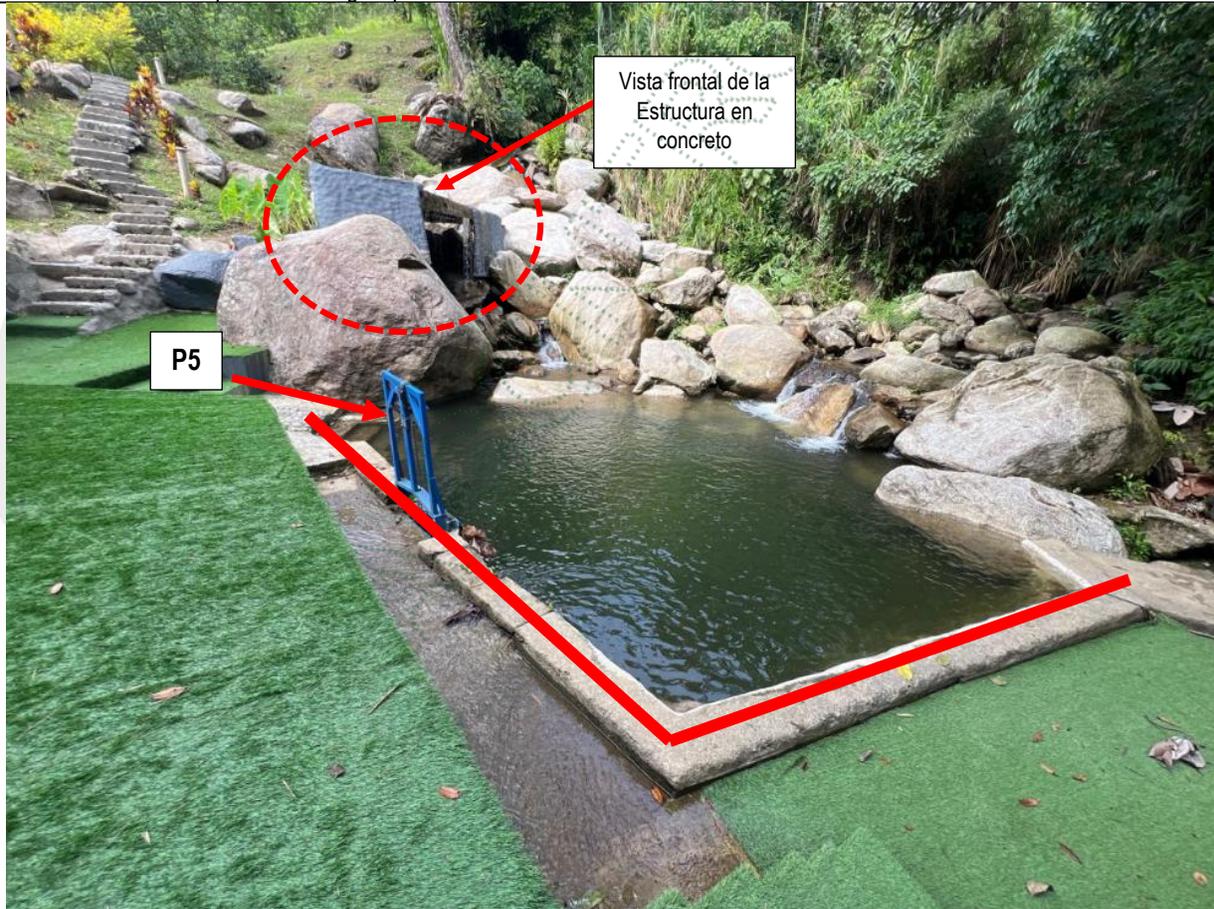
Foto 3. Se puede observar la entrada a la estructura en concreto que conforma la cueva.

Línea roja: Muro de contención que represa la fuente hídrica sin nombre.

P5: Compuerta metálica de control de flujo de agua existente.

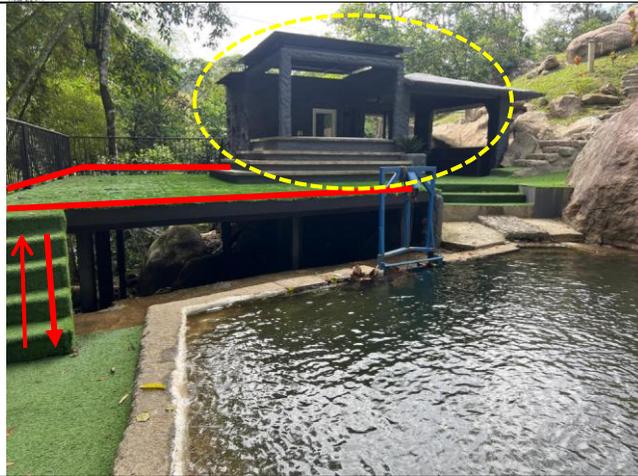
25.2. Seguidamente se apreció la ampliación y modificación del quiosco existente, el cual consistió en la reforma total de este y la ampliación de la losa en concreto, soportada por una estructura metálica anclada mediante unos dados en concreto sobre las rocas que conforman el cauce de la quebrada, dicha estructura se encuentra ocupando el cauce y la ronda hídrica de la mencionada fuente (ver fotos 4 y 5).

Foto 4: Se observa el quiosco y la ampliación de la losa.
 - **Círculo amarillo:** Quiosco reformado
 - **Líneas rojas:** Construcción de losa sobre la quebrada "sin nombre"
 - **Flechas rojas:** Escalera nuevas de acceso

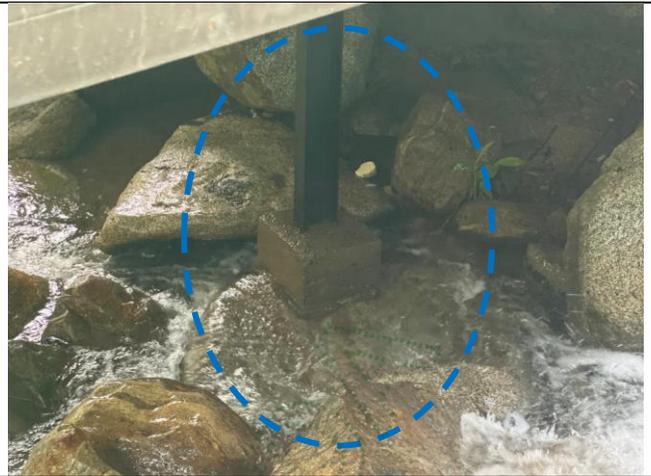
Foto 5: Anclaje de la estructura metálica para sostener la losa
 - **Círculo Azul:** Se observa un dado en concreto sobre la roca que constituye el cauce de la quebrada "sin nombre".

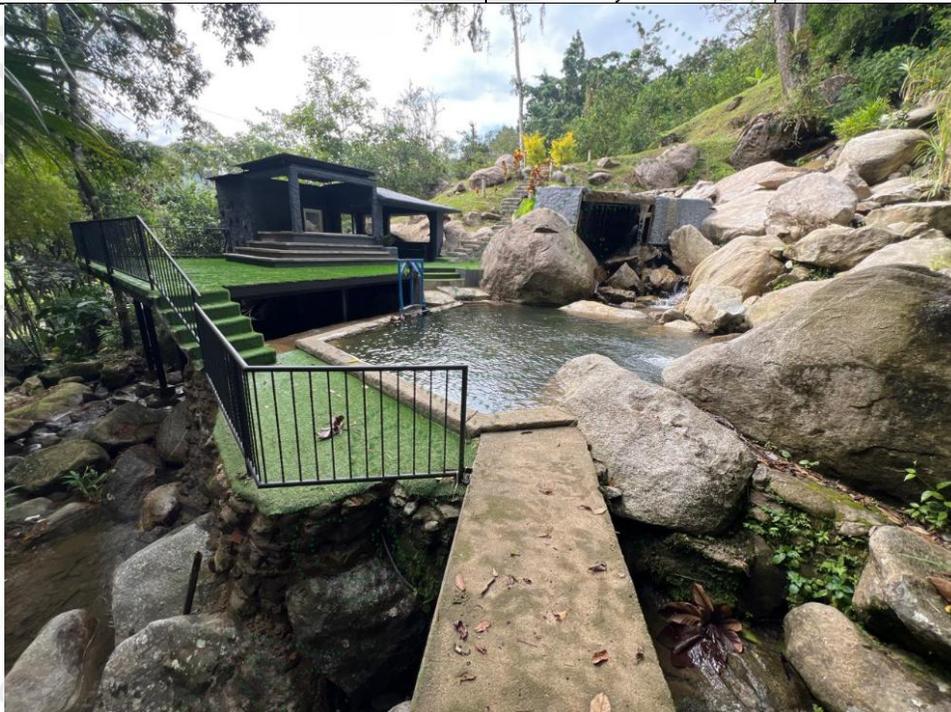
Foto 6. Vista general de las obras que ocupan el cauce de la quebrada "sin nombre", ubicada en la coordenada geográfica - 75°8'57.18" W, 6°2'4.83" N

26.3. Dicha infraestructura puede generar un riego aguas abajo de la quebrada en una época de altas precipitaciones con periodos de retorno de 50 a 100 años, debido al tipo de cimentación utilizado, teniendo en cuenta que las características del cauce de la quebrada está formada por rocas de gran tamaño, con características típicas de ríos de alta montaña, con pendientes pronunciadas y una geomorfología tipo cascada
