## AUTO No.

**POR MEDIO DEL CUAL SE INICIA UN PROCEDIMIENTO ADMINISTRATIVO SANCIONATORIO DE CARÁCTER AMBIENTAL, SE IMPONE UNA MEDIDA PREVENTIVA Y, SE ADOPTAN UNAS DETERMINACIONES**

Que del resultado de la diligencia llevada a cabo el día 01 de noviembre del 2024 se generó Informe Técnico de queja N° **IT-00878-2025 del 10 de febrero del 2025**, donde se plasman las siguientes observaciones y conclusiones:

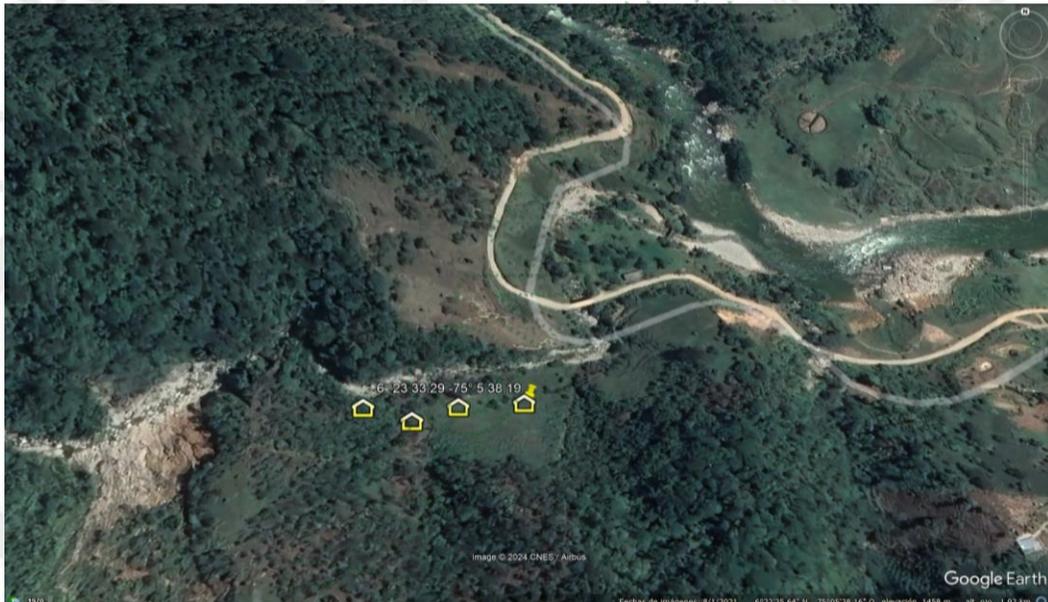
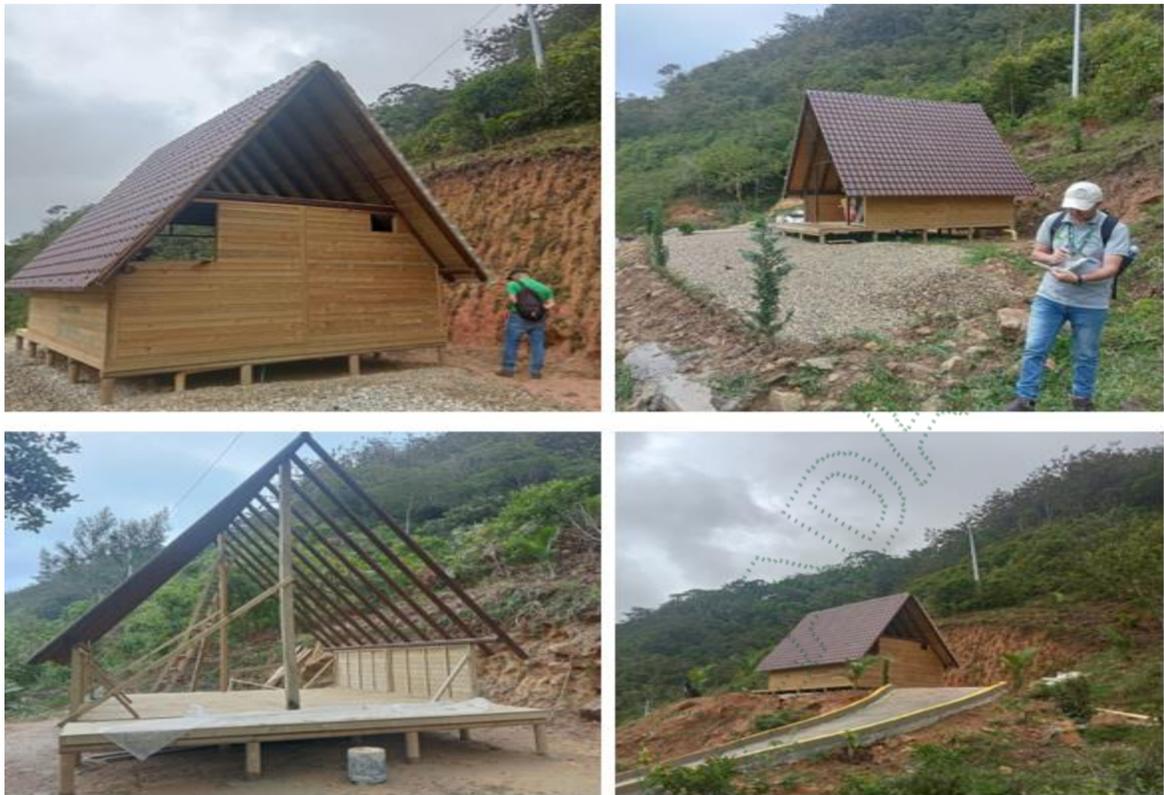
✓ Además, se evidenció en estado de construcción 4 cabañas en madera, tipo Glamping, ubicadas en las siguientes coordenadas

Imagen 1: Cabañas en construcción- fuente imágenes tomadas el día de la visita

Con ocasión a la construcción de las cabañas en madera, tipo Glamping , existen contravenciones a las disposiciones establecidas en el Acuerdo 265 de 2011 de Cornare "por el cual se establecen normas de aprovechamiento, protección y conservación del suelo en la jurisdicción de Cornare" considerando que con las actividades de apertura de vías, explanaciones, cortes de talud para la construcción de las cabañas, se están generando afectaciones al suelo debido a la falta de implementación de acciones para el control de la erosión, pues allí se presentan surcos, cárcavas, cambio en la morfología del terreno, escorrentías y procesos erosivos en general que se están conformando principalmente en los taludes localizados, en las zonas donde se están construyendo las cabañas. Aunado a lo anterior, en el proceso de movimiento de tierras no se implementaron mecanismos adecuados para la conducción de las aguas lluvias, por lo que allí se presenta un inadecuado manejo de las mismas en los taludes, propiciando el incremento de afectaciones al suelo por presencia surcos y grietas.

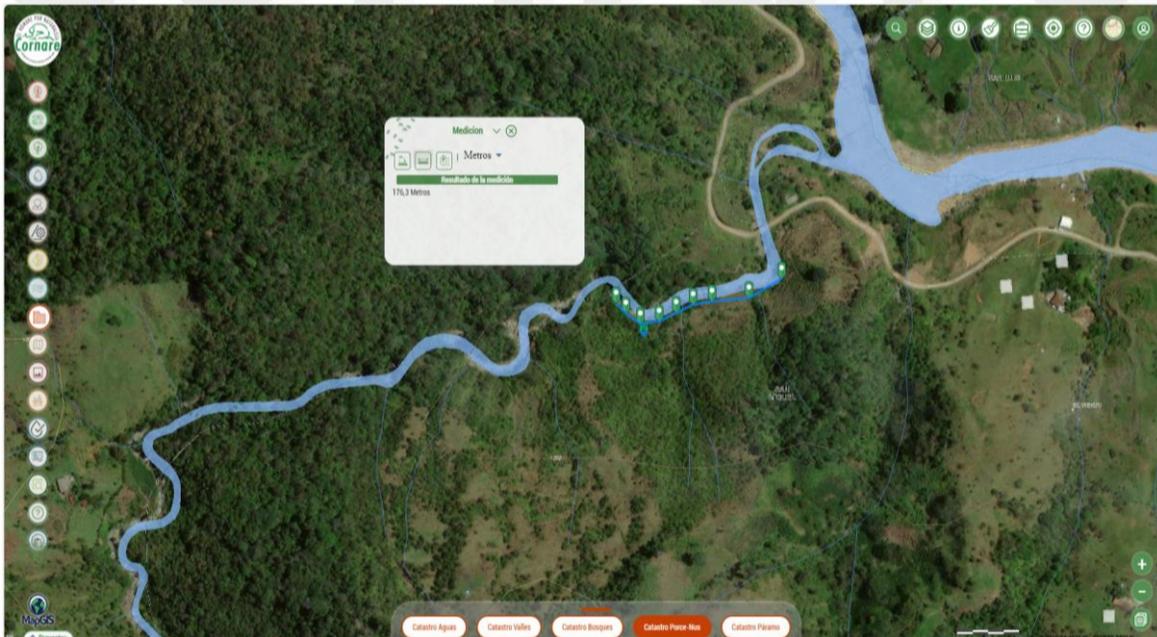
✓ Sobre el costado derecho de la fuente “La Llorona” en un área, localizada entre las coordenadas:  $-75^{\circ}05'36.65''$ ,  $6^{\circ}23'34.10''$ ;  $-75^{\circ}05'41.99''$ ,  $6^{\circ}23'33.74''$ , se evidenció, intervención de bosque nativo (tala de árboles) correspondiente a un bosque en estado de sucesión secundaria (regeneración pasiva). Con la actividad realizada se intervinieron especies nativas como: Niguitos (*Cecropia peltata*), Carate (*Vismia baccifera*) y Tres Filos (*Miconia mirabilis*), entre otros, identificando árboles con diámetros entre 10cm, 20cm y 30 cm. Además, se intervino la ronda hídrica de la fuente en referencia en una extensión de 176 metros lineales. De acuerdo a lo aplicado mediante el método matricial que establece el Acuerdo 251 del 2011, la ronda hídrica de la fuente La Llorona corresponde entre once(11) y treinta y siete (37) metros de distancia, a lado y lado del cauce. (Ver imagen 2).

Imagen 2. Tomada del Sistema de Información Geográfico- Mapgis. Área intervenida de bosque nativo (tala de árboles) predio con FMI: 026-16587

Se realizó intervención de bosque nativo (tala de árboles) correspondiente a un bosque en estado de sucesión secundaria (regeneración pasiva). Con la actividad realizada se afectaron especies nativas como: Niguitos (*Cecropia peltata*), Carate (*Vismia baccifera*) y Tres Filos (*Miconia mirabilis*), entre otros, identificando árboles con diámetros entre

10cm, 20cm y 30 cm. Además, se intervino la ronda hídrica de la fuente en referencia en una extensión de 176 metros lineales

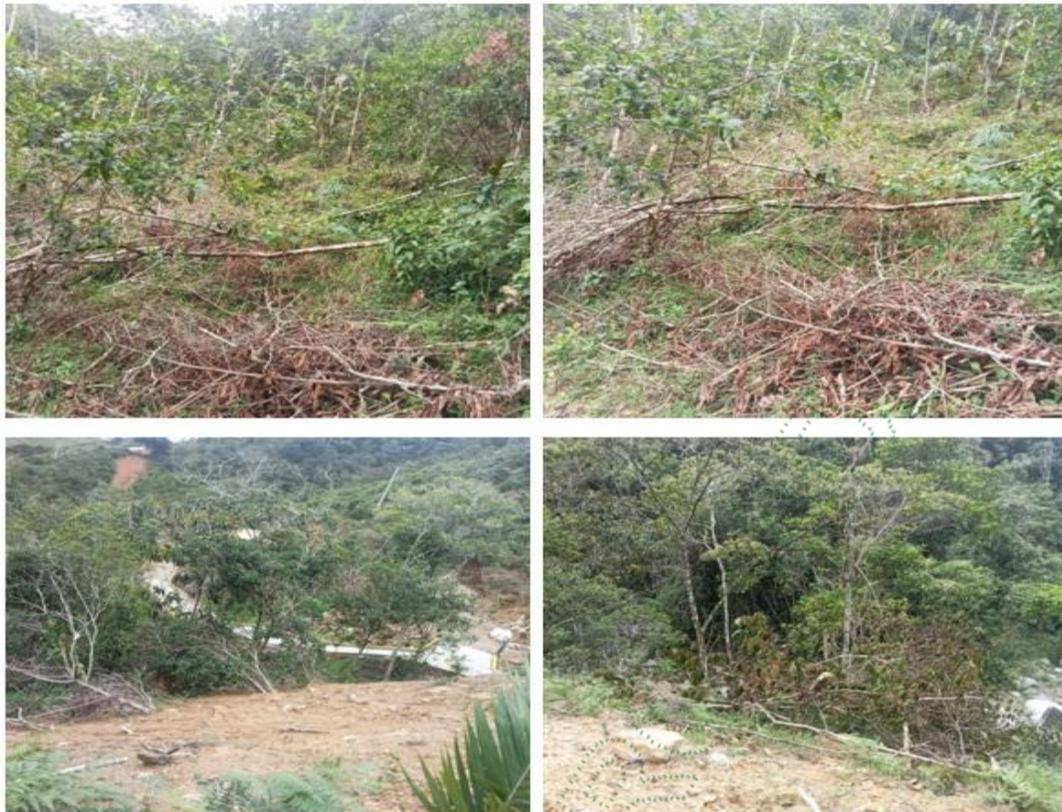
Imagen 3: Árboles talados – fuente imágenes tomadas por funcionarios de Cornare el día de la visita.

- ✓ *En el área intervenida con la tala de árboles nativos, se identificó que la madera aprovechada, se ubica de manera dispersa por el predio; aún no se ha realizado un adecuado manejo de la misma, siendo necesario desramar y repicar los remanentes de la actividad, para permitir la descomposición y posterior incorporación al suelo como abono orgánico.*
- ✓ *En parte de la zona intervenida, se ha realizado la siembra de especies nativas como zurubios, algunas ornamentales y frutales, entre ellos (Limones, pinos y otros), se desconoce la cantidad de especies plantadas.*

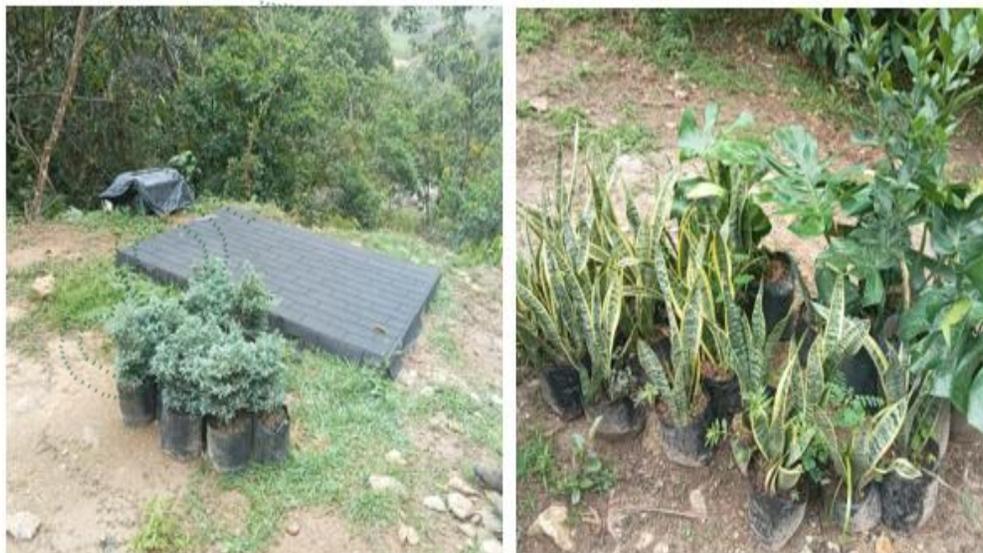
Imagen 4: Especies que están siendo plantadas en el predio – fuente imágenes tomadas por cornare el día de la visita.

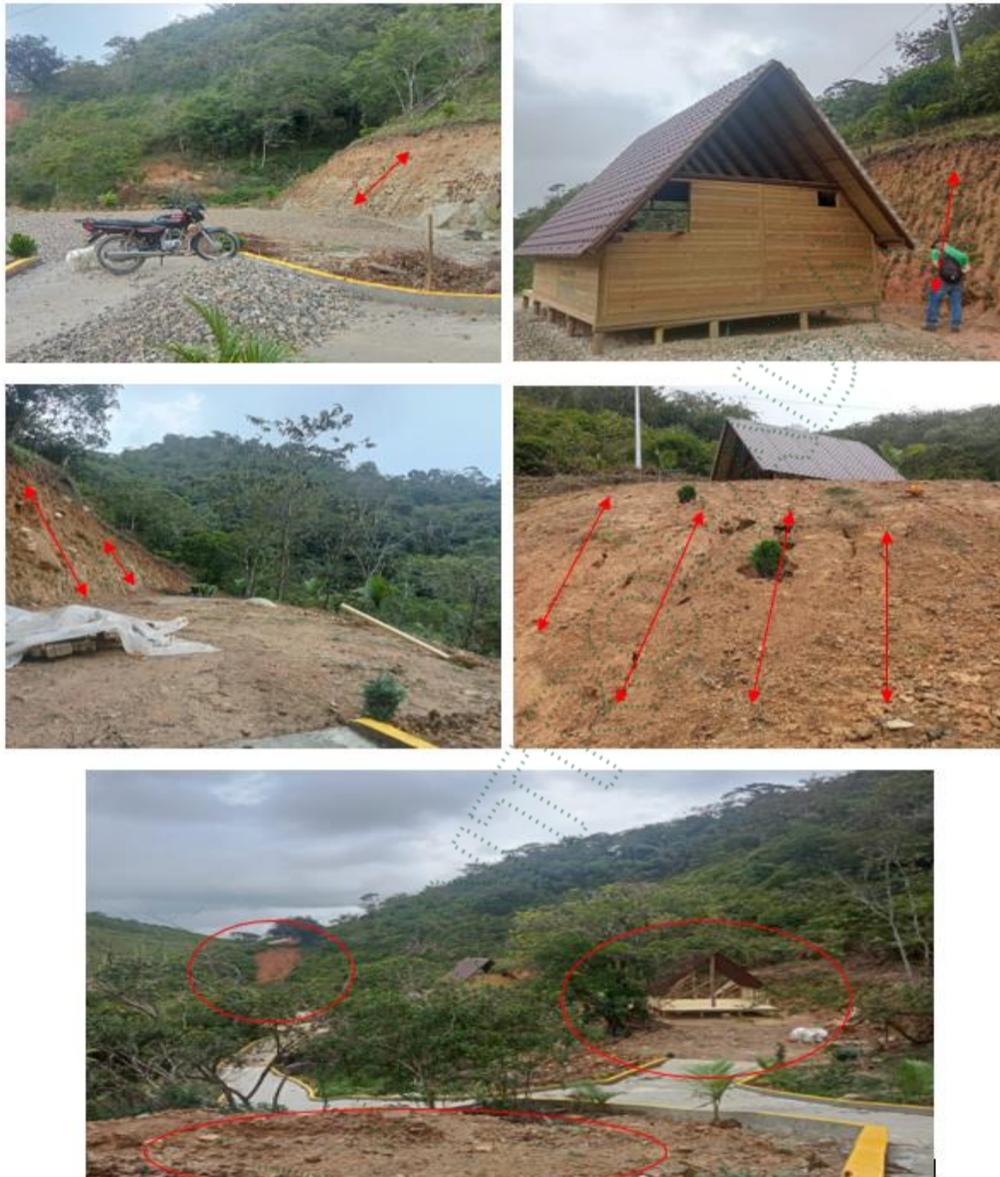
✓ En la construcción de cabañas y vías de acceso, se realizaron cortes de talud sin emplear las técnicas adecuadas, lo cual ha provocado la degradación de los suelos, disposición inadecuada, erosiones y alteraciones nocivas de la topografía.

Imagen 5: Taludes cortados y movimientos de tierra - fuente: Imágenes tomadas por funcionarios cornare el día de la visita

La Corporación no cuenta con evidencia ni presenta certeza técnica de que los taludes conformados obedezcan a las recomendaciones y a los resultados de los estudios geotécnicos respectivos, en concordancia con lo establecido en el artículo 4 del Acuerdo 265 de 2011 de Cornare, mencionado anteriormente.

- **SUSPENSIÓN INMEDIATA DE LAS ACTIVIDADES DE MOVIMIENTOS DE TIERRA**, sin cumplir con los lineamientos establecidos en los Acuerdos Corporativos 251 y 265 del 2011, dado que, con la construcción de cabañas y vías de acceso, se realizaron cortes de talud sin emplear las técnicas adecuadas, lo cual ha provocado la degradación de los suelos, disposición inadecuada, erosiones y alteraciones nocivas de la topografía.

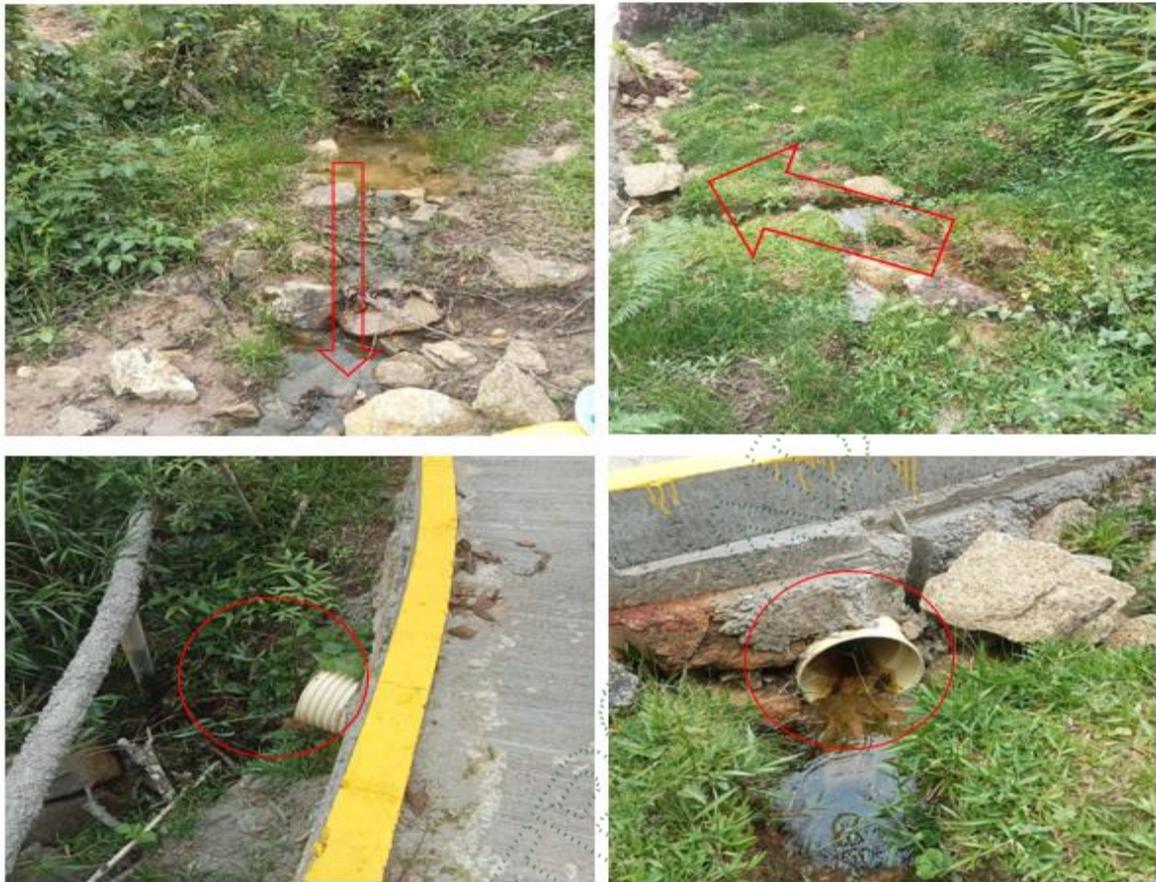
✓ Durante la visita y recorrido por el predio se pudieron identificar 3 nacimientos o afloramientos de agua, estos fueron intervenidos en su trayecto y cauce natural, siendo canalizados y conducidos por tuberías pvc, con el objetivo de facilitar el paso de la vía de acceso a las cabañas, estas intervenciones y obras realizadas pueden provocar alteraciones nocivas del flujo natural de las aguas, la sedimentación en los cursos y depósitos de agua, cambios nocivos del lecho de las aguas y alteración al flujo natural de las mismas.

Imagen 6: Imagen de las fuentes hídricas y las obras realizadas para la construcción de las vías acceso – fuente: Fotografías tomadas por Cornare el día de la visita.

Se intervinieron 3 nacimientos o afloramientos de agua en su trayecto y cauce natural, siendo canalizados y conducidos por tuberías pvc, con el objetivo de facilitar el paso de la vía de acceso a las cabañas, lo cual podría provocar alteraciones nocivas del flujo natural de las aguas, la sedimentación en los cursos y depósitos de agua, cambios nocivos del lecho de las aguas y alteración al flujo natural de las mismas. Generando de igual manera contravenciones al acuerdo 251 de 2011 de Cornare, anteriormente mencionado, al no respetar la zona de protección asociada a dichos nacimientos.

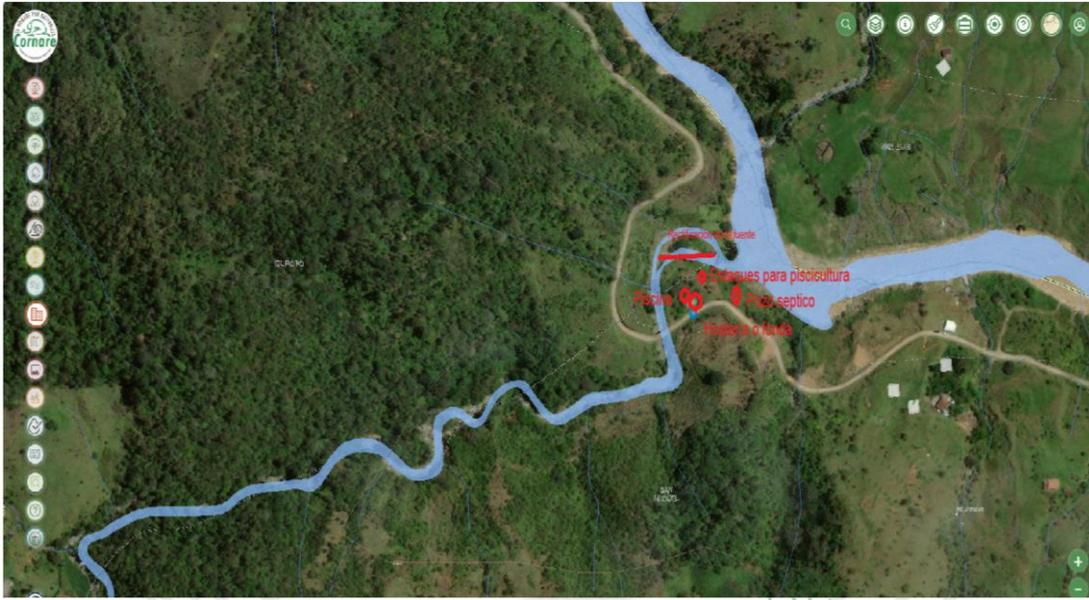
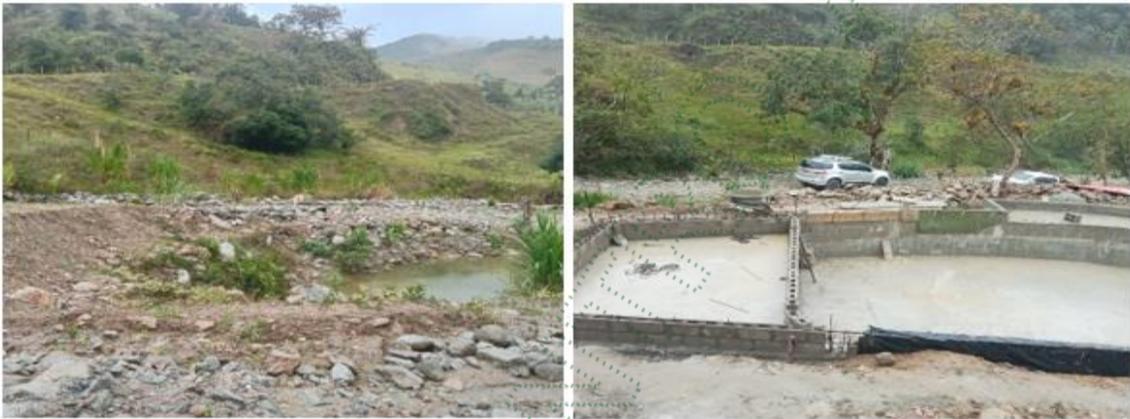
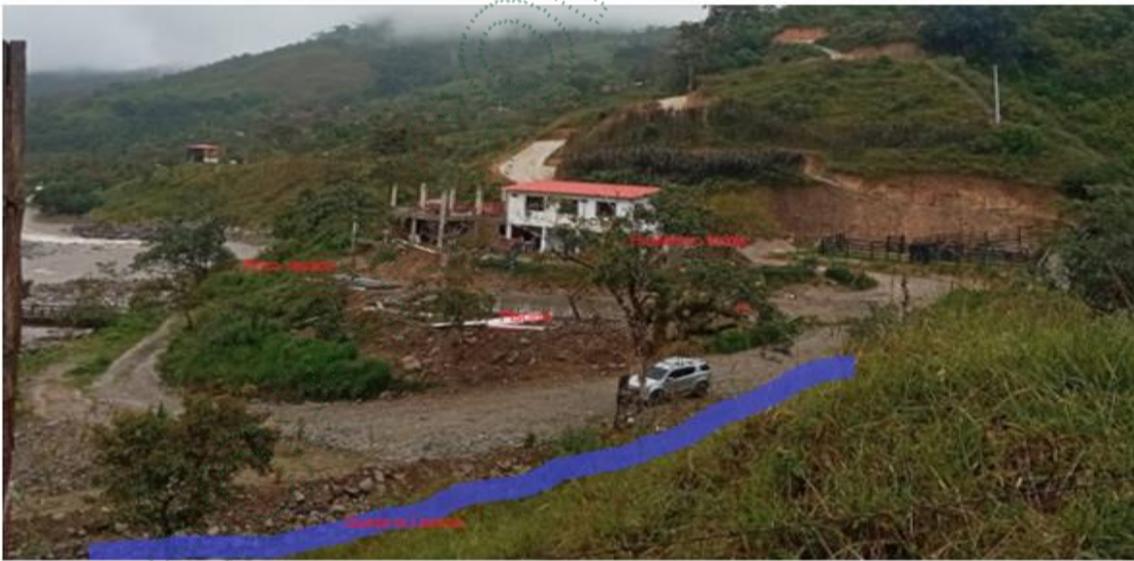
- La construcción de la piscina, se está desarrollando en la parte baja de la hostería o fonda, a una distancia de 18 metros de distancia, con relación a la quebrada La Llorona. (construida en concreto).

- El pozo séptico para el tratamiento de las aguas residuales, se está construyendo en la parte frontal izquierda de la hostería o fonda, a una distancia de 15 metros de distancia, con relación a la quebrada la Llorona y 10 metros con relación al Rio Nare. (construido en mampostería).

- Los estanques para llevar a cabo actividades relacionadas con la piscicultura deportiva, se están desarrollando a 8 metros de distancia, con relación a la quebrada la Llorona. (construidos en tierra)

Imagen 7: Fotografías de la hostería, piscina, pozo séptico y estanques para piscicultura – fuente imágenes tomadas el día de la visita por funcionarios de Cornare.

No se está dando cumplimiento a los retiros y zonas de protección que deberán preservarse a las fuentes hídricas localizadas en el interior del predio, considerando que una vez aplicada la metodología matricial contenida en el Acuerdo 251 de 2011 de Cornare, a las fuentes de interés deberán conservarse retiros con distancias que oscilan entre 11,71 y 37,92 metros de distancia, a lado y lado del cauce., los cuales no podrán ser intervenidos con ningún tipo de obra o actividad y que se muestran en el Mapa 1. del presente informe técnico.

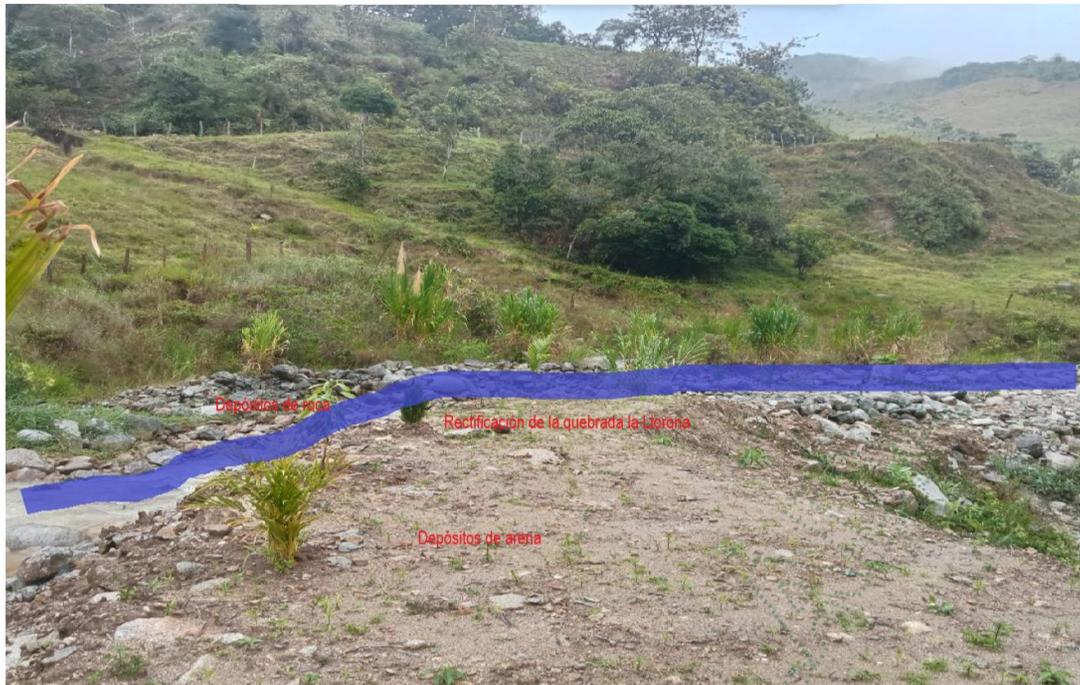
✓ En el predio se evidenció una actividad, con el objetivo de realizar la rectificación del cauce de la Quebrada la Llorona, se observaron depósitos de rocas y arenas a orillas de la fuente hídrica.

Se evidenció la rectificación de un tramo en la Quebrada la Llorona, al respecto y de conformidad con lo establecido en el artículo 2.2.2.3.2.2. del Decreto 1076 del 2015, numeral 8.2 literal b, La Rectificación de cauces, cierre de brazos, meandros y madrevejas; requiere de licencia ambiental, la cual será otorgada por la Autoridad Nacional de Licencia ambientales- ANLA

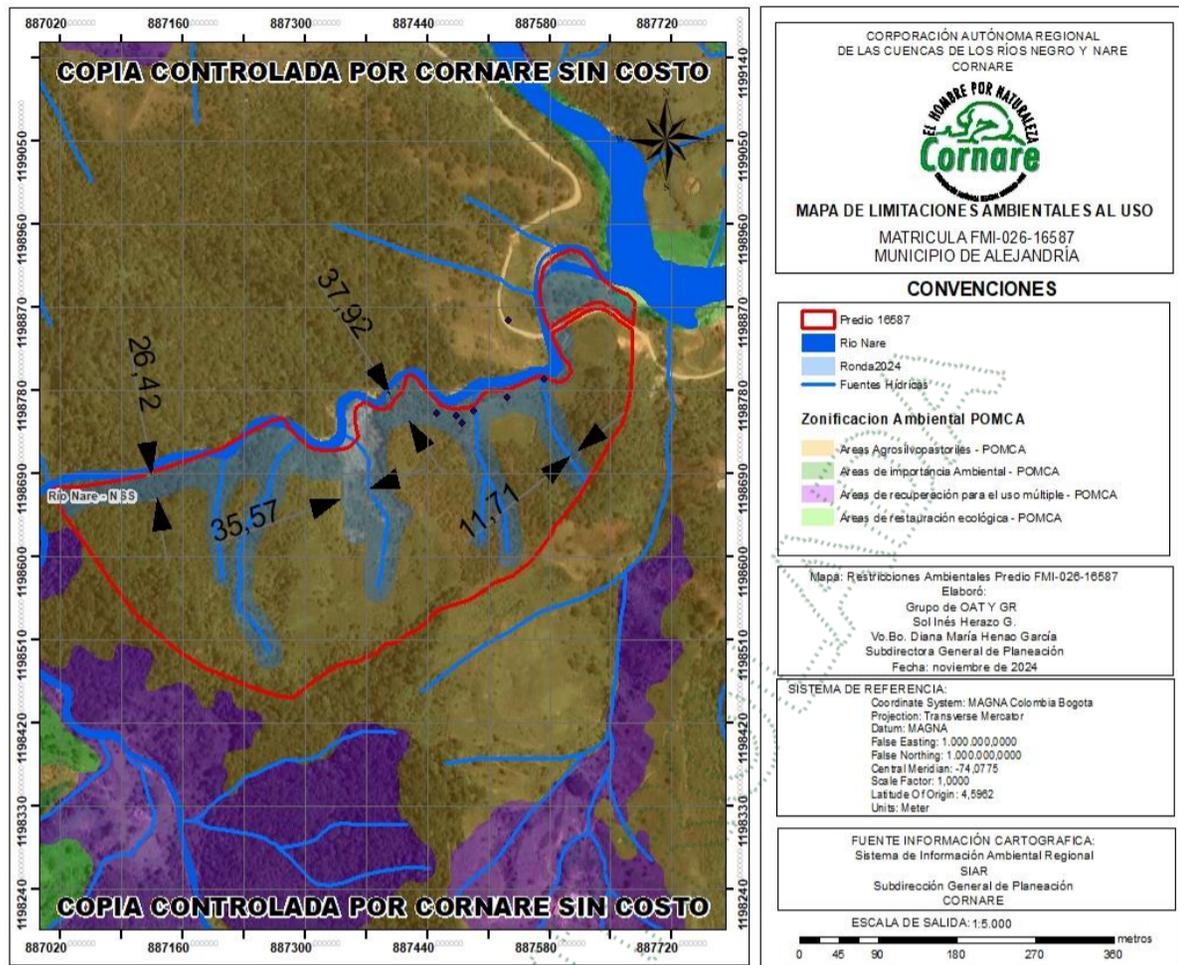
Mapa 1. Ronda hídrica predio FMI 026-16587

- El predio presenta limitaciones ambientales derivadas del Acuerdo 251 de 2011, "el cual fija las Determinantes Ambientales para la reglamentación de las rondas hídricas y las áreas de protección o conservación aferente a las corrientes hídricas y nacimientos de agua", en ese sentido y dando aplicación a la metodología matricial contenida en el Anexo 1. del acuerdo referenciado, se delimitó la ronda hídrica de las fuentes y nacimientos presentes en el predio, las cuales oscilan entre el 11,71 y 37,92 metros, tal como se muestra en el Mapa.
-
