POR MEDIO DEL CUAL SE IMPONE UNA MEDIDA PREVENTIVA

EL DIRECTOR DE LA REGIONAL AGUAS DE LA CORPORACIÓN AUTÓNOMA REGIONAL DE LAS CUENCAS DE LOS RÍOS NEGRO Y NARE, CORNARE, en uso de sus atribuciones legales, estatutarias, funcionales y

Que, en atención a la queja descrita, personal técnico de la Regional Aguas, realizó visita de control y seguimiento el día 18 de febrero 2025, generándose informe técnico con radicado IT-01049-2025 del 18 de febrero del 2025, en donde se observó y concluyó lo siguiente:

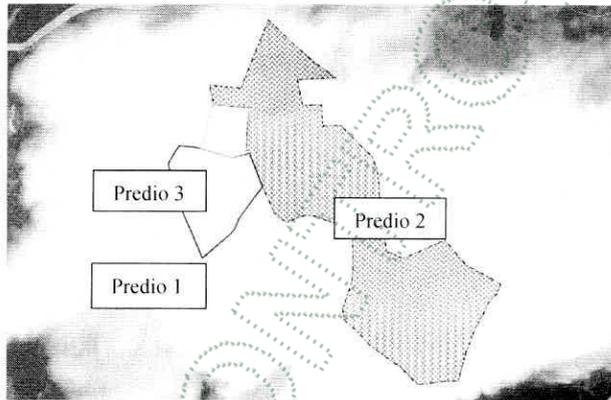
Teniendo en cuenta lo descrito en las quejas relacionadas con la canalización de una fuente hídrica, en la visita de atención a queja y control y seguimiento se observó que la intervención de cauce se realizó en tres predios así:

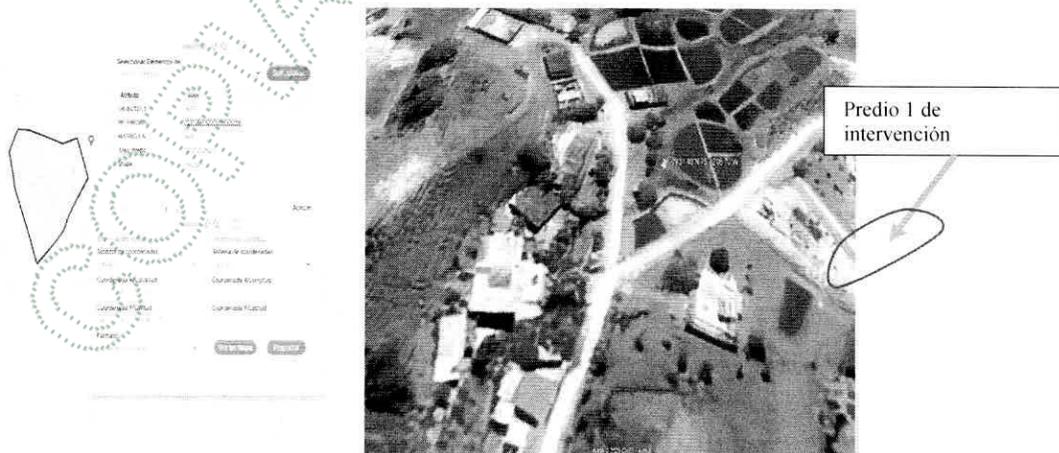
Identificación de los predios objeto de la intervención

El predio 1, objeto de la visita según la información catastral disponible en el sistema de información de CORNARE, se identifica con PK-predio 6492001000003300073 coordenadas, -75°2'6.717"W 6°9'30.860"N, localizado en la vereda Arenosas del municipio de San Carlos, el cual cuenta con un área de 0.9ha.

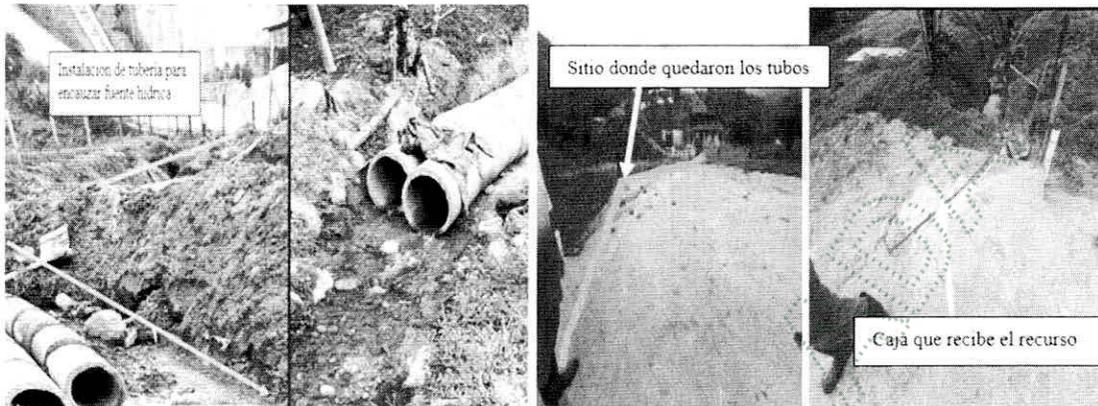
presuntamente poder realizar alguna construcción; en este predio se realizó intervención del cauce de una fuente con la instalación de aproximadamente 25m de tubería de 24" con el fin de canalizarla, esta fuente hídrica sin nombre, circula por la parte superior del predio, sus aguas fueron dirigidas a una caja con dimensiones 1.5*2*1.5m, una vez instalados los tubos se procedió a taparlos con tierra y material limo.

Movimiento de tierra e instalación de tubería en el cauce de la fuente sin nombre
 Foto tomada de los usuarios afectados con la actividad y en la visita de atención a la queja y control

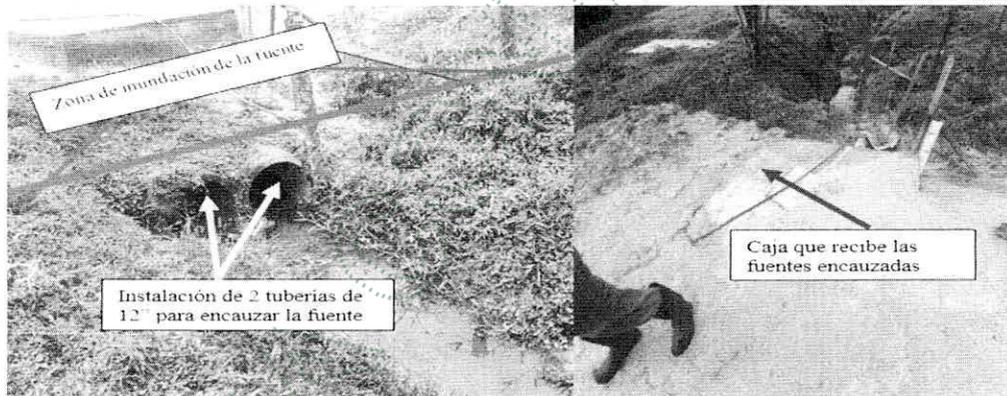
Así mismo en el punto con coordenadas $-75^{\circ}2'5.70''W$ $6^{\circ}9'31.40''N$, se instalaron dos tuberías de 12" encausando la fuente denominada la Vega (fuente 2), esta circula a un costado por la parte baja del mismo predio, queda contiguo a la vía interna de la vereda, sobre los tubos se dispuso tierra para compactar el tramo, igualmente estos tubos descargan a la caja que recibe las aguas de la fuente Sin nombre 1, según la información obtenida en campo estas acciones fueron realizadas por el señor Wilmer Zapata, quien es el encargado por parte de los propietarios..

De esta caja (ubicada en el predio 1) se sigue conduciendo el recurso por dos tubos de 24" aproximadamente 5m, que pasan la vía interna veredal y descargan al predio 2 objeto de intervención, igualmente propiedad de los señores Horacio Martínez y Albeiro Zapata Parra coordenadas, $-75^{\circ}2'5.964''W$ $6^{\circ}9'32.050''N$, PK-Predio 6492001000003300053 con FMI: 0065749, el cual cuenta con un área de 4.5ha.

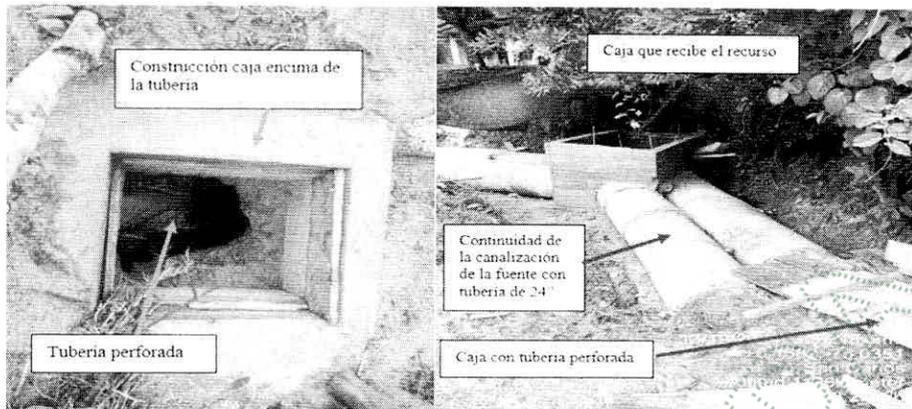
En este sitio se evidencia que uno de los tubos que venía del predio No. 1, fue perforado y encima de este se construyó una caja de 53X50X50m, en el punto con coordenadas $-75^{\circ}2'6.20''W$

6°9'31.90", desde esta caja se da continuidad a la canalización de la fuente con dos tubos más de 24", en un tramo de 4m aproximadamente, los cuales llegan a otra caja más grande con dimensiones 1.83X1.30X1.2m.

Registro fotográfico tomadas el día de la visita de control y seguimiento y capturada de la información suministrada por el usuario afectado

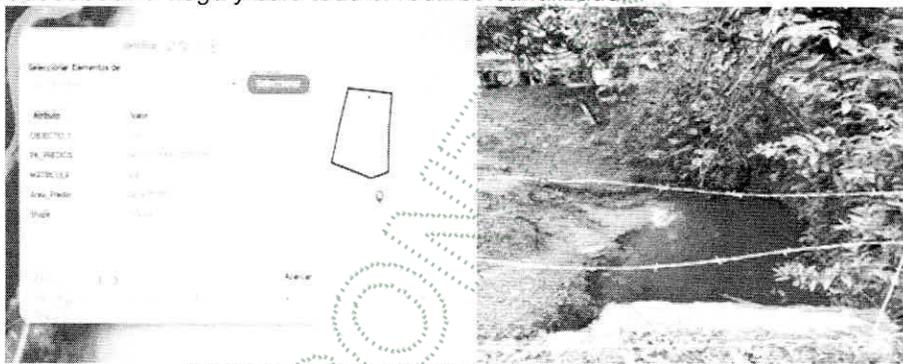
A la última caja ubicada en el predio 3 con coordenadas -75°2'7.181"W 6°9'32.473" PK- predio 6492001000003300074 llega y sale todo el recurso canalizado.

Ubicación predio 3 y Fuente hídrica intervenida en el punto que recibe las aguas de varios drenajes

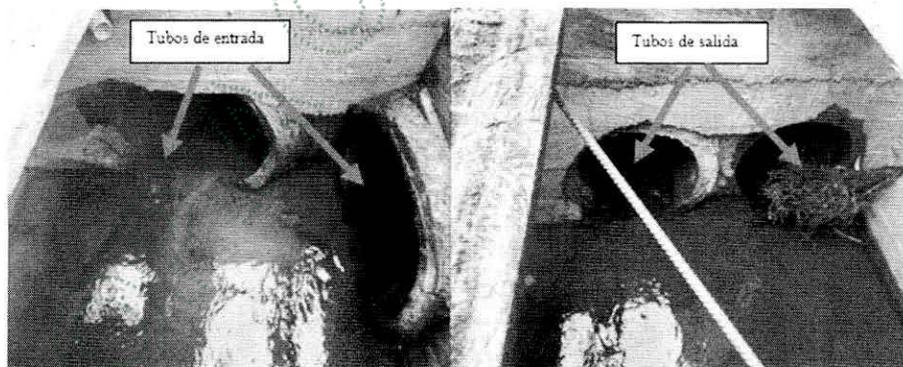
Última caja a la cual llegan los tubos de entrada del recurso y salida del mismo

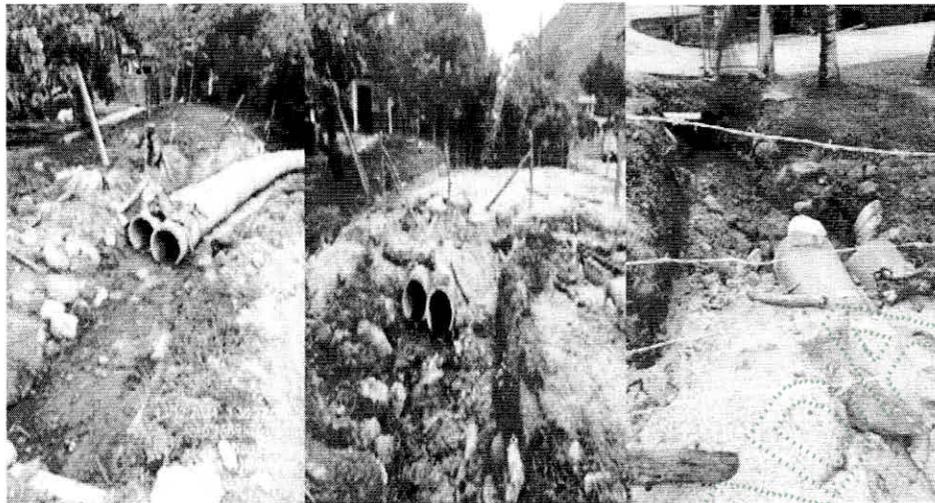
De la última caja construida y la cual se encuentra en el predio 3, con dos tubos más de 24" continúa en un tramo de 15m el culmen de la canalización, de igual manera encima de los tubos y sobre el resto del cauce de la quebrada, se dispuso tierra y material limo para conformar terreno.

Último tramo de canalización de la fuente Las Vegas

SUSPENDA: las actividades dentro de la ronda hídrica asociada a la fuente denominada Las Vegas y la vertiente que drena a esta, y que de acuerdo con la metodología establecida en el Acuerdo 251 de 2011, corresponde a 10 metros al lado y lado, medidos de manera paralela al cauce del cuerpo de agua.

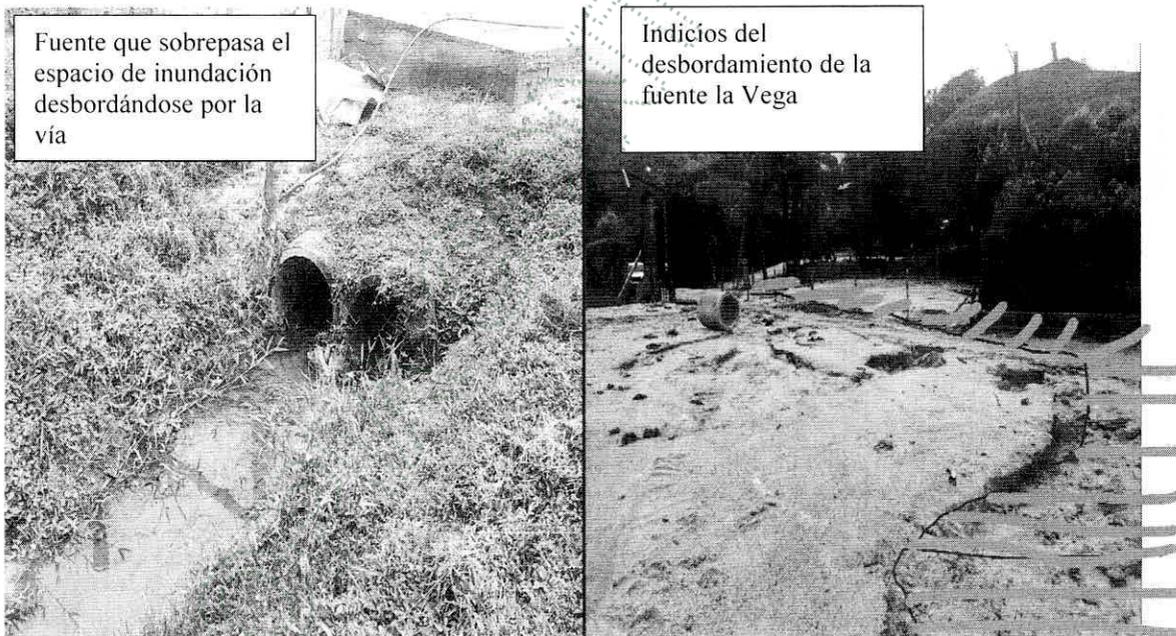
En la visita se evidencia que la fuente de agua La vega en la cual se instalaron los tubos de 12", presenta huella de que se desborda y cruza la vía, probablemente esto viene generando inundaciones que afectan los predios ubicados en su trayecto aguas abajo, la misma situación podría estarse presentando en los predios por donde ella circula.

Fuente que sobrepasa el espacio de inundación desbordándose por la vía

Indicios del desbordamiento de la fuente la Vega

Fuente de la Vega la cual se desborda por la vía cuando se crece

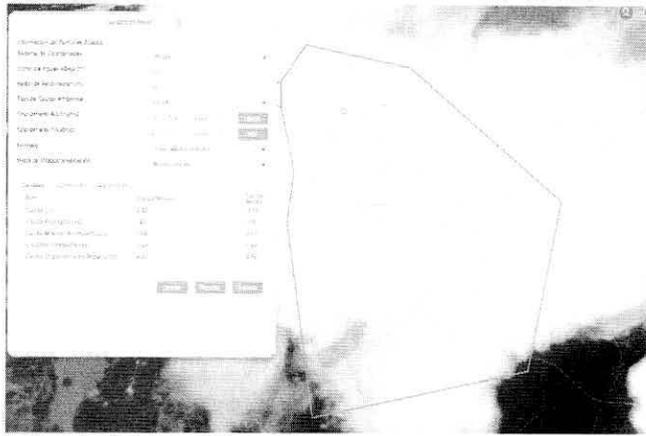
Según el Geoportal Corporativo en la información de caudales de reparto, se identifica que La fuente objeto de intervención cuenta con un caudal mínimo de 4.92 L/seg y un caudal máximo de 8.93L/seg, esta fuente recibe igualmente el caudal de varias vertientes aumentando el caudal.

Caudal de reparto de la fuente intervenida

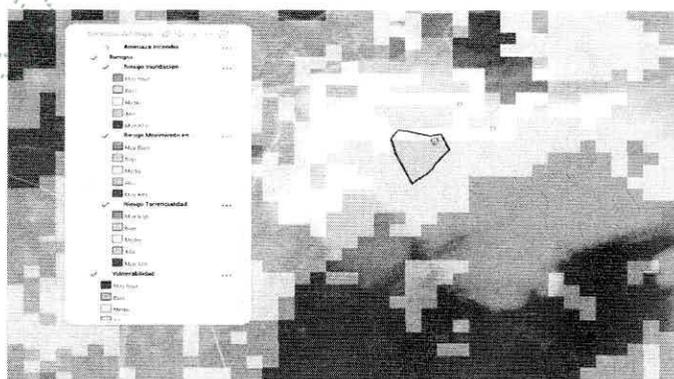
Así mismo según la consulta realizada en el Geoportal Corporativo imágenes 2019, la zona donde se ubica la fuente hídrica canalizada, presenta amenaza de inundación y torrencialidad entre media y alta.

Imagen gestión del riesgo

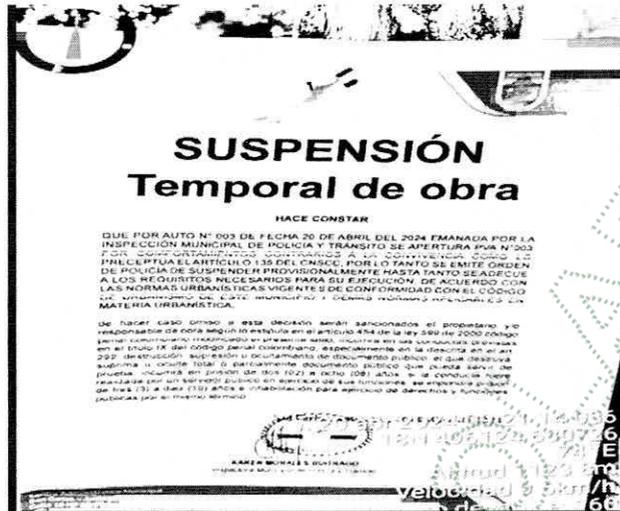
Según la información reportada en campo, estas actividades vienen realizándose desde el año 2024, donde la Inspección de Policía y tránsito del Municipio de San Carlos, el 20 de abril de 2024, emitió orden de suspensión temporal de obra hasta tanto se adecue a los requisitos necesarios para su ejecución de acuerdo con las normas urbanísticas vigentes, sin embargo dicha orden no fue acogida ni cumplida por los presuntos infractores ya que continuaron con las actividades.

Imagen tomada de las evidencias de los usuarios afectados

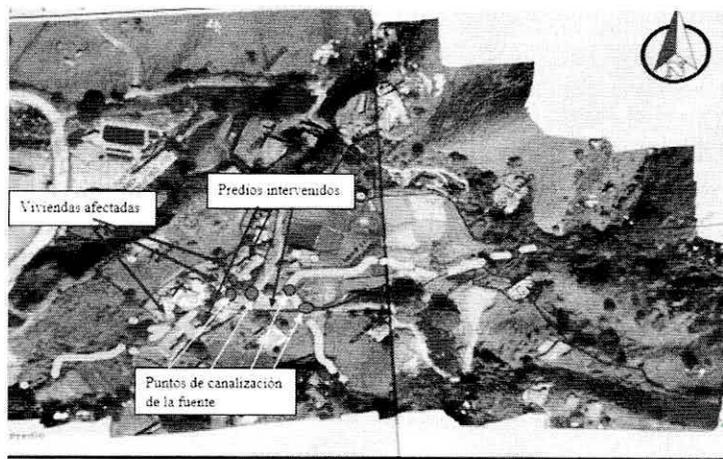
Panorama de los sitios intervenidos y afectados
