POR MEDIO DEL CUAL SE INICIA UN PROCEDIMIENTO ADMINISTRATIVO  
SANCIONATORIO DE CARÁCTER AMBIENTAL

LA DIRECTORA DE LA REGIONAL PORCE NUS, DE LA CORPORACIÓN AUTÓNOMA  
REGIONAL DE LAS CUENCAS DE LOS RÍOS NEGRO Y NARE, “CORNARE”,

Que mediante radicado N° SCQ-135-1107-2024 del 13 de junio de 2024, se denuncia ante la Corporación “Construcción de una nueva vía cercana a la zona conocida como “Los Glamping”.”.

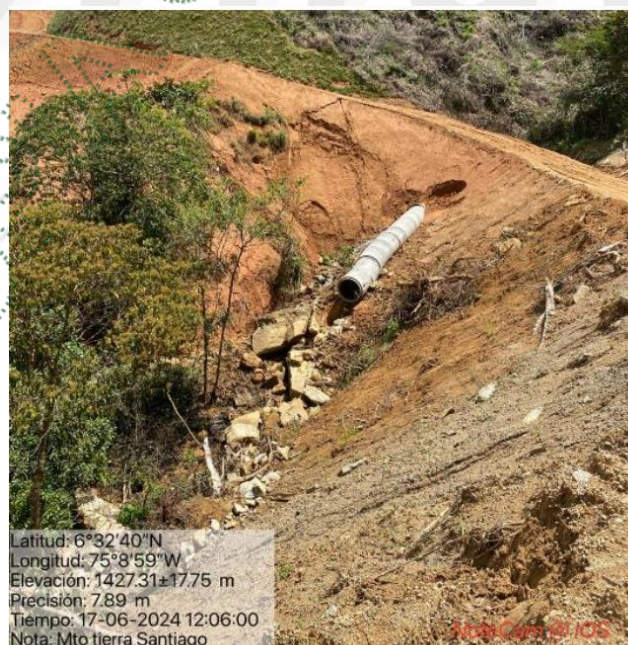
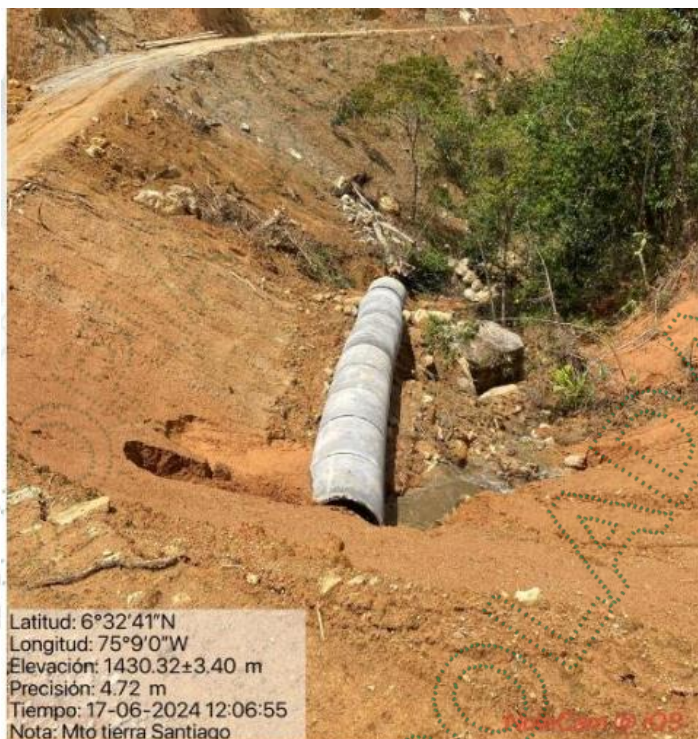
Al iniciar el recorrido por la vía se evidencia la ocupación total del cauce de una fuente Sin nombre, en las coordenadas 6° 32' 41" N 75° 32' 41", obra en la cual, por medio de una tubería de concreto armado, se captó el total del caudal de la fuente para posteriormente realizarse un afirmado de tierra sobre él, de manera que la vía tuviera continuidad por el predio.

Dicha ocupación afecta el curso natural de la fuente, además, sobre el afluente se evidencian residuos sólidos (tierra y rocas) debido al lavado de suelo por escorrentía y a la caída de material rocoso.

El material (tierra) que fue movido, no ha sido revegetalizado, no cuenta con cobertura, no se evidencian trinchos para la retención de sedimentos ni medidas de contención, lo que ha generado agrietamiento en el suelo de la explanación y favorece su lavado a través de escorrentía sobre el cauce de la fuente hídrica que discurre en la parte baja del terreno. (Imágenes 4 y 5)

Imagen 4. Tubo de captación de la fuente sin nombre.

**Imagen 5.** Tubo de captación de la fuente sin nombre.

- Implementar de manera inmediata obras de mitigación para el manejo de material suelto, tales como: establecimiento de trinchos, revegetalización de los taludes expuestos, zanjas perimetrales y sedimentadores y las demás actividades que se consideren necesarias, con el fin de evitar que las aguas lluvias o de escorrentía realicen arrastre y transporte de sedimentos al cauce de la fuente ubicada en la parte baja del terreno.
- Solicitar ante la Corporación el trámite de ocupación de cauces y lechos para la tubería de concreto que se encuentra ocupando la fuente Sin nombre, en las coordenadas 6° 32' 41"N 75° 32' 41", de lo contrario deberá proceder con la demolición de la misma.

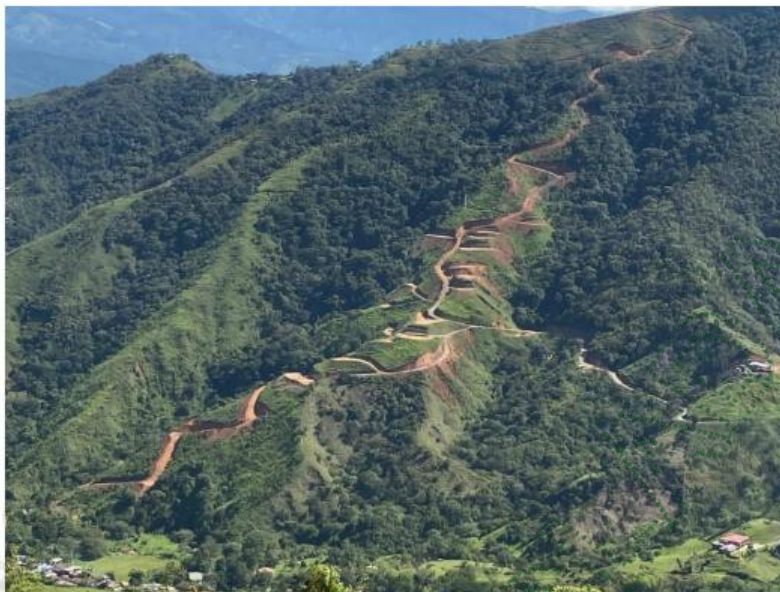
Al llegar al sitio se observa que las actividades de apertura de vías y adecuación de lotes (explanaciones) dieron continuidad. Actualmente se cuenta con una vía de aproximadamente 896 metros de extensión, varios ramales y la adecuación de aproximadamente 20 lotes, en contraste con lo observado durante la visita técnica realizada el 17 de junio de 2024, donde se observó una vía con una longitud aproximada de 499 metros.

Imagen 1. Estado actual del predio.

Imagen 2. Estado actual del predio.

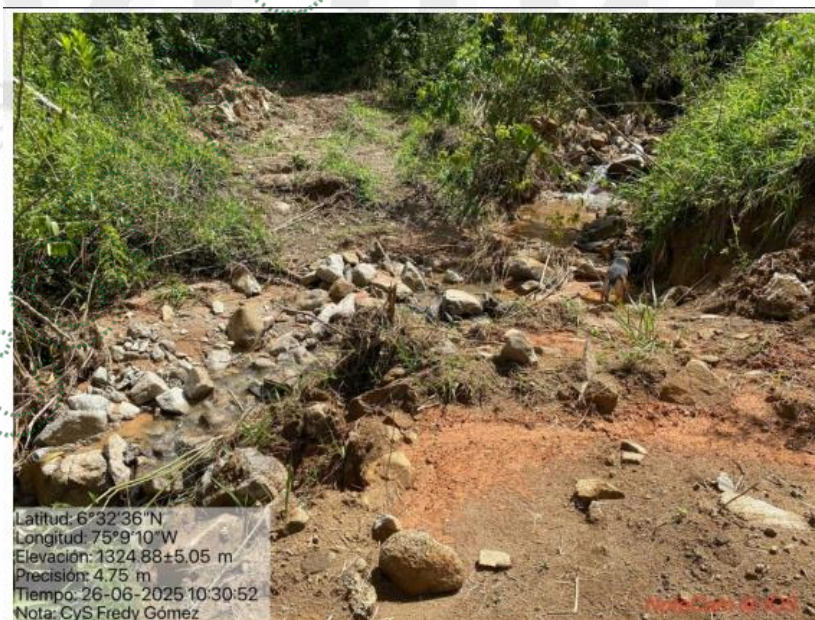
Al continuar con el recorrido se observó que durante las actividades de apertura de vías se realizó la ocupación de la ronda hídrica y del cauce de una segunda fuente hídrica, sobre las coordenadas -75°9'10" y 6°32'36".

Allí se dio continuidad a una vía cruzando sobre dicha fuente sin respetar las correspondientes fajas de retiro de la ronda y alterando las condiciones naturales de la fuente.

Imagen 5. Ocupación de cauce e intervención de segunda fuente hídrica.

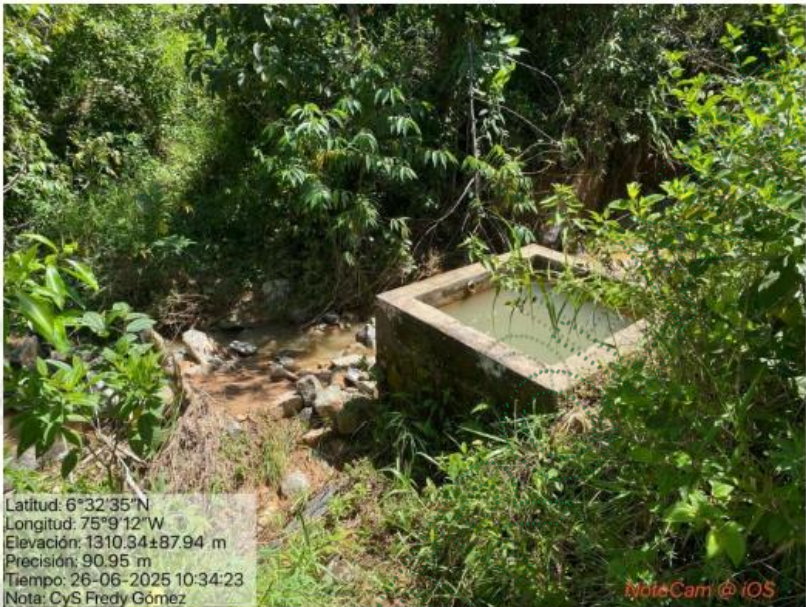
Sobre la segunda fuente hídrica intervenida se observó un tanque para la captación de agua, el cual se pudo determinar que pertenece a la señora María Eugenia Cortez, identificada con cédula de ciudadanía número 32315947, cuyo número de celular es el 3147923311, quien realiza la captación para uso doméstico en su vivienda rural. Actualmente el predio de la señora María Eugenia Cortez no cuenta con concesión de aguas o registro RURH

Imagen 6. Captación de agua sobre la fuente sin nombre 2.

Se estableció comunicación con la señora María Eugenia Cortez, quien indica que a partir de la apertura de vía sobre la fuente sin nombre (fuente hídrica 2) se ha visto afectada negativamente, toda vez que la calidad del agua se ha deteriorado por el arrastre de sedimentos, lo que no permite su consumo para las necesidades domésticas. También, manifestó su disposición a realizar la legalización del aprovechamiento del recurso a través del Registro de Usuarios del Recurso Hídrico, ya que su predio cumple con los criterios para dicho fin. En cuanto a la verificación de los requerimientos establecidos en la RE-02331-2024 del 02/07/2024 se tiene:
