**AUTO No.**

**POR MEDIO DEL CUAL SE INICIA UN PROCEDIMIENTO ADMINISTRATIVO SANCIONATORIO AMBIENTAL.**

3. Que funcionarios de la Corporación procedieron a realizar una nueva visita técnica el día 09 de julio de 2024 de la cual se generó el Informe Técnico IT-04630-2024 del 19 de julio de 2024, dentro de los cuales se observó y concluyó entre otras lo siguiente:

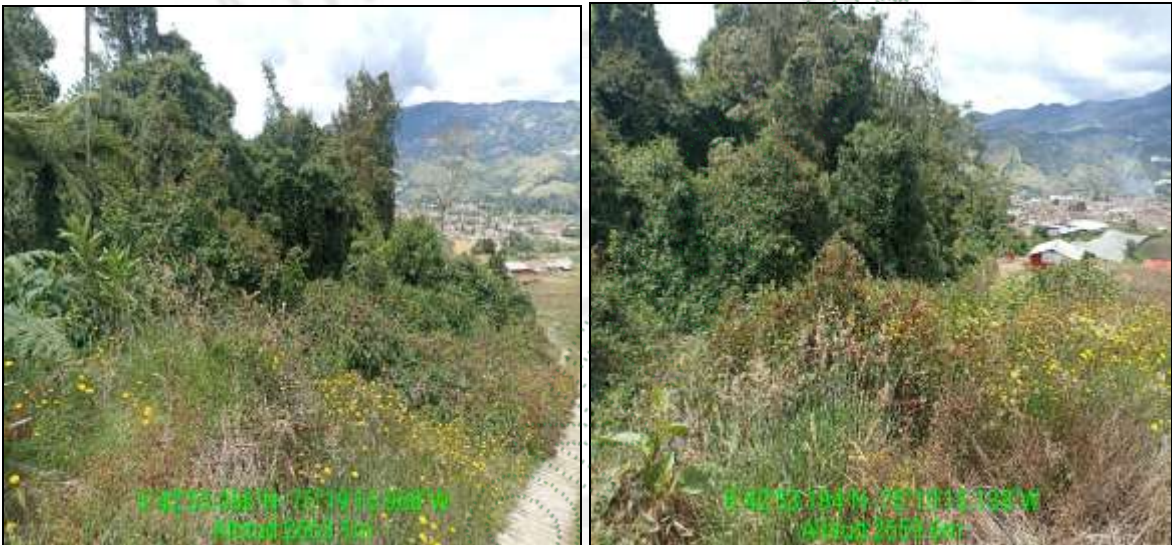
Se hizo un recorrido por el cauce de la fuente en una extensión de 380 metros, desde la parte alta del predio hasta llegar a la vía que conduce a la vereda Llanadas. Se observó que en la parte alta la fuente cuenta con amplia cobertura vegetal superior a 10 metros del borde y no hay cultivos en la róna hídrica:

Fuente parte alta

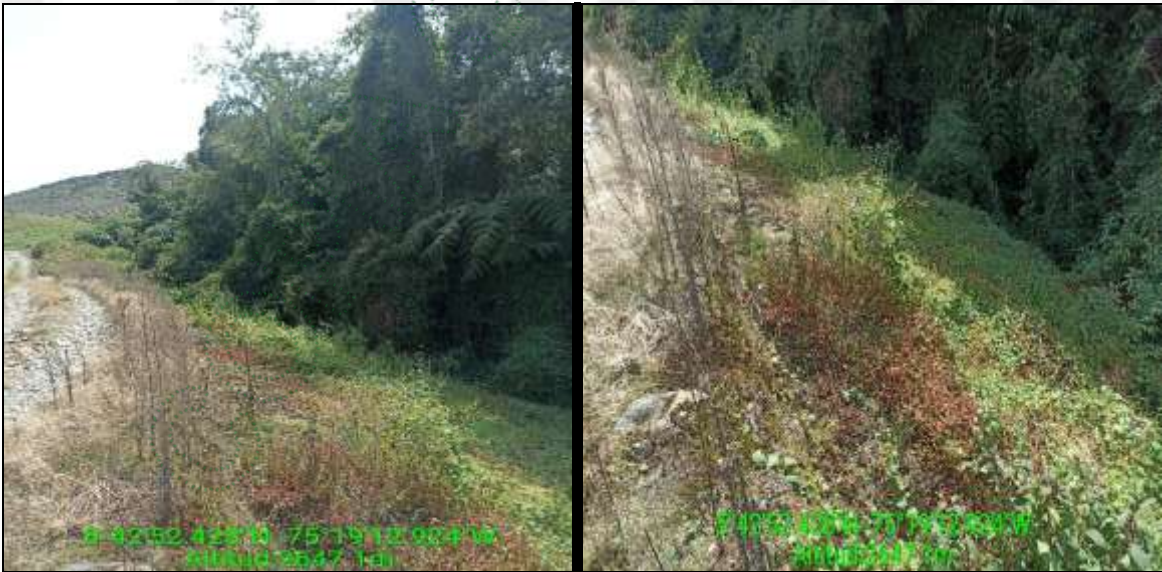
zona que era cultivada anteriormente

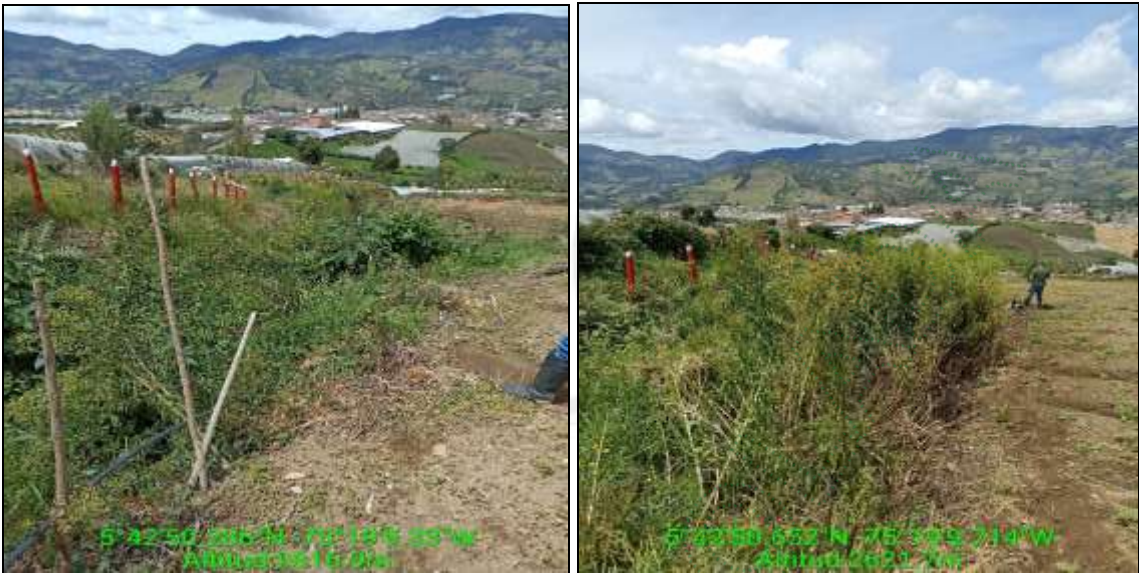
En la parte media y media - baja, no se ya se han retirado la zona de cultivo de la ronda hídrica, en algunas partes se observa terreno arado para nuevas siembras a una distancia de menor de 1 metro aproximadamente del borde, y en otras partes se ha dejado un poco más de retiro del borde hasta aproximadamente 5 metros aproximadamente como se observa:

Fuente parte media

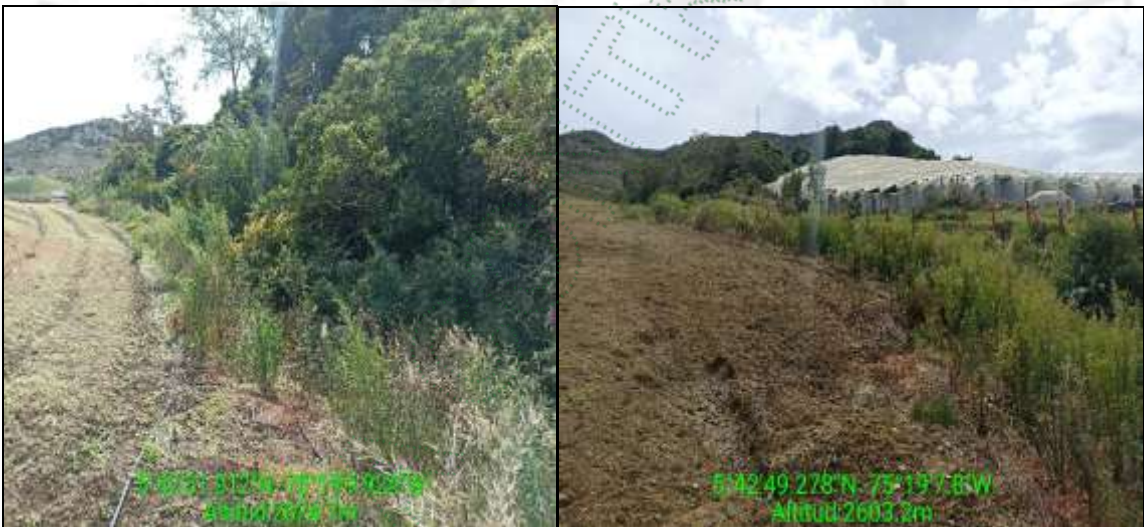
Fuente parte media - baja

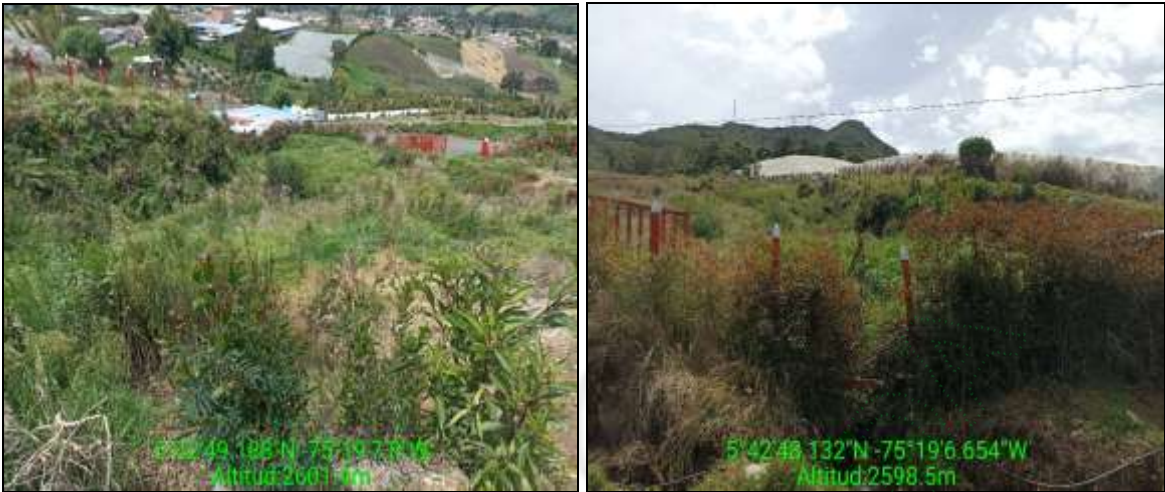
En la parte baja, ya lindando con la carretera, si se ha dejado una franja superior a 10 metros del borde de la fuente, la cual se está recuperando naturalmente y se observa con cobertura de arbustos de baja altura.

Fuente parte baja

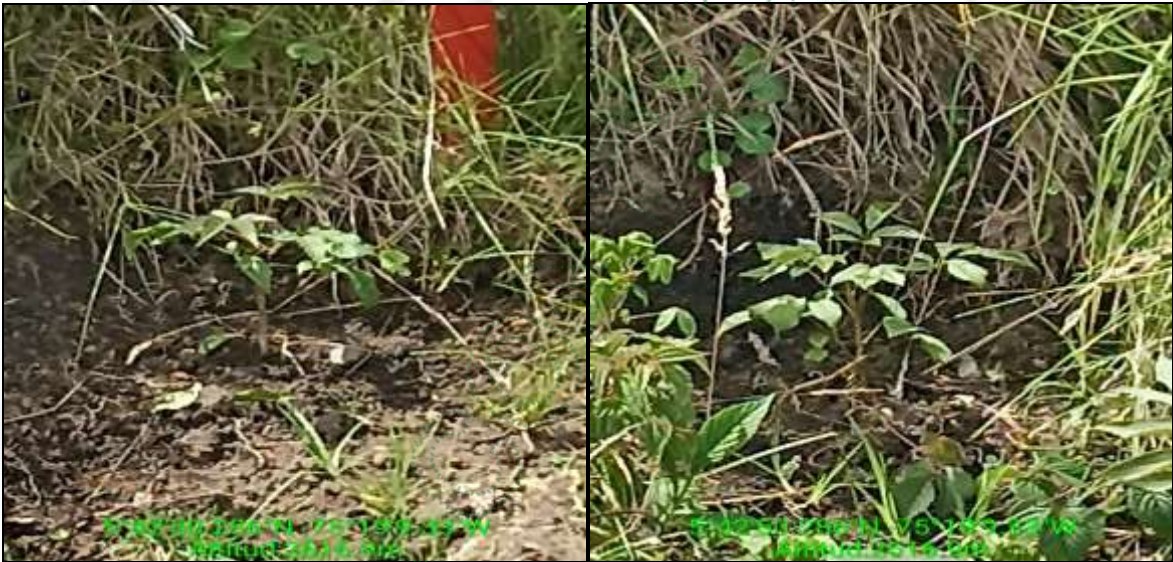
Se han sembrado algunos árboles nativos en la margen izquierda de la fuente donde no es cultivable el terreno. En la margen derecha de la fuente, donde el terreno es cultivable, no se ha realizado reforestación, no se ha dejado el retiro recomendado en la mayoría de recorrido y no se ha realizado aislamiento.

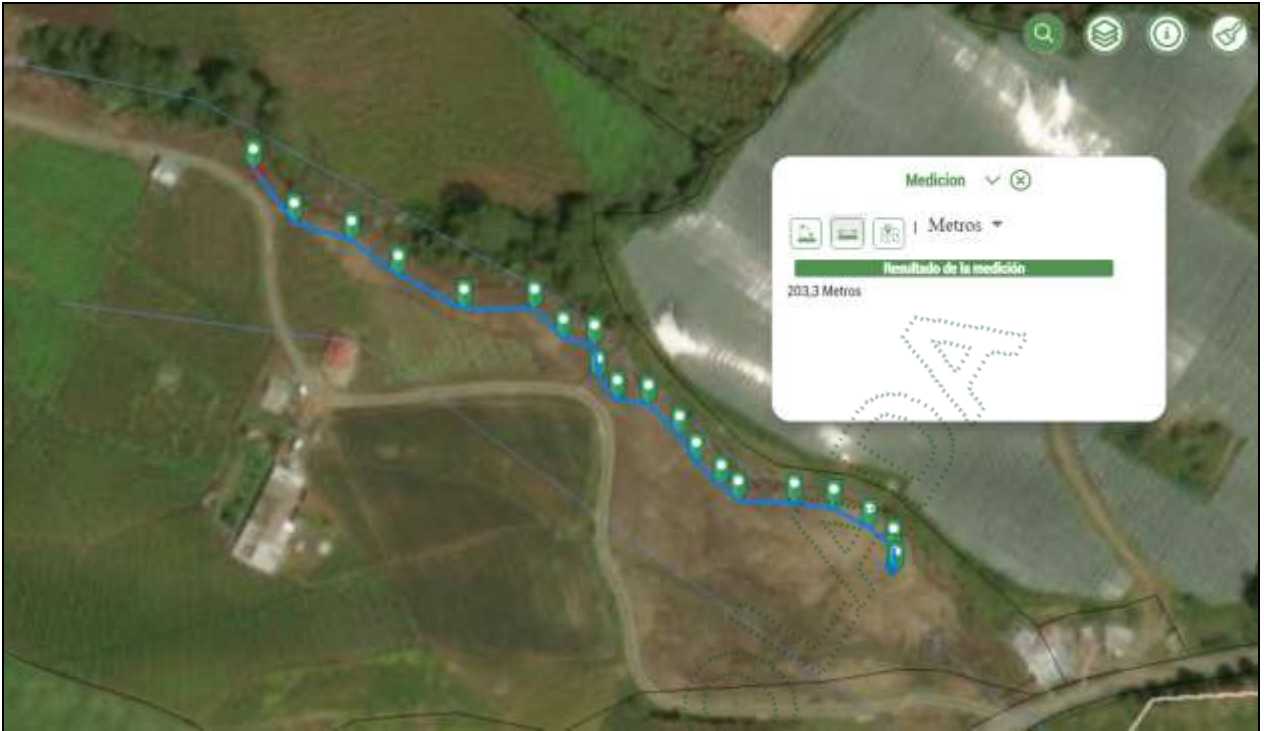
En un trayecto aproximado de 203 metros bajando por el cauce de la fuente, iniciando en una puerta roja decorativa, ubicada en las coordenadas X: -75°19'12.924" Y: 5°42'52.428" Z:2647; hasta la parte baja de la fuente en el punto de coordenadas X: -75°19'7.8" Y: 5°42'49.278" Z: 2603, **NO** se ha cumplido con el compromiso de dejar el retiro de 10 metros del borde de la fuente hídrica para el área de cultivos; toda vez que todavía se observa terreno arado para seguir sembrando en la ronda hídrica de la fuente.

**Trayecto en el que no se ha dejado el retiro de la fuente**

A la fecha no se ha establecido el aislamiento en cerco vivo ni en cerco de púas, ni se ha realizado mayor esfuerzo en reforestación; como fue el compromiso realizado verbalmente por el señor Álvaro Ocampo en la última visita, lo cual se realizaría inmediatamente cosechara el cultivo de cebolla que tenía sembrado en octubre de 2023. Haciendo caso omiso a las recomendaciones técnicas entregadas se volvió a arar el terreno para siembra, se dejó una franja mínima en algunas partes y se volvió a sobrar cultivos en la ronda hídrica. Se calcula que, desde la última visita en octubre de 2023 a la fecha que han pasado 8 meses aproximadamente, se ha sembrado y cosechado recientemente otro cultivo de hortalizas, dado que estos cultivos duran entre 4 y 6 meses solamente el ciclo productivo. En el momento de la visita se observa ya el suelo nuevamente arado, sembrado en algunas partes y en otras partes totalmente listo para sembrar, lo que indica que se continuará con la siembra en ronda hídrica de la fuente.

De los 380 metros de cauce de la fuente afectados inicialmente, solamente en 177 metros se ha cumplido con los retiros en la ronda hídrica, los cuales deberán permanecer en conservación natural y retiro de cultivos a una distancia mínima de 10 metros en ambas márgenes de la fuente.

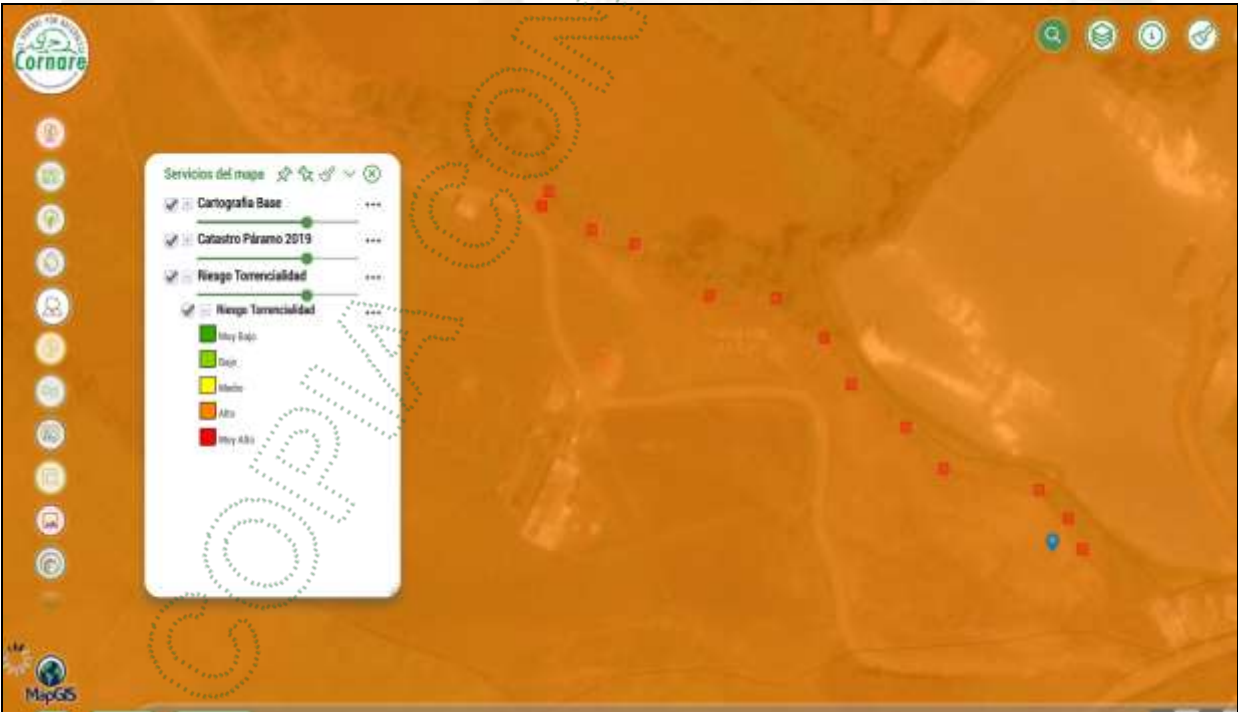
Riesgo de torrencialidad ALTO

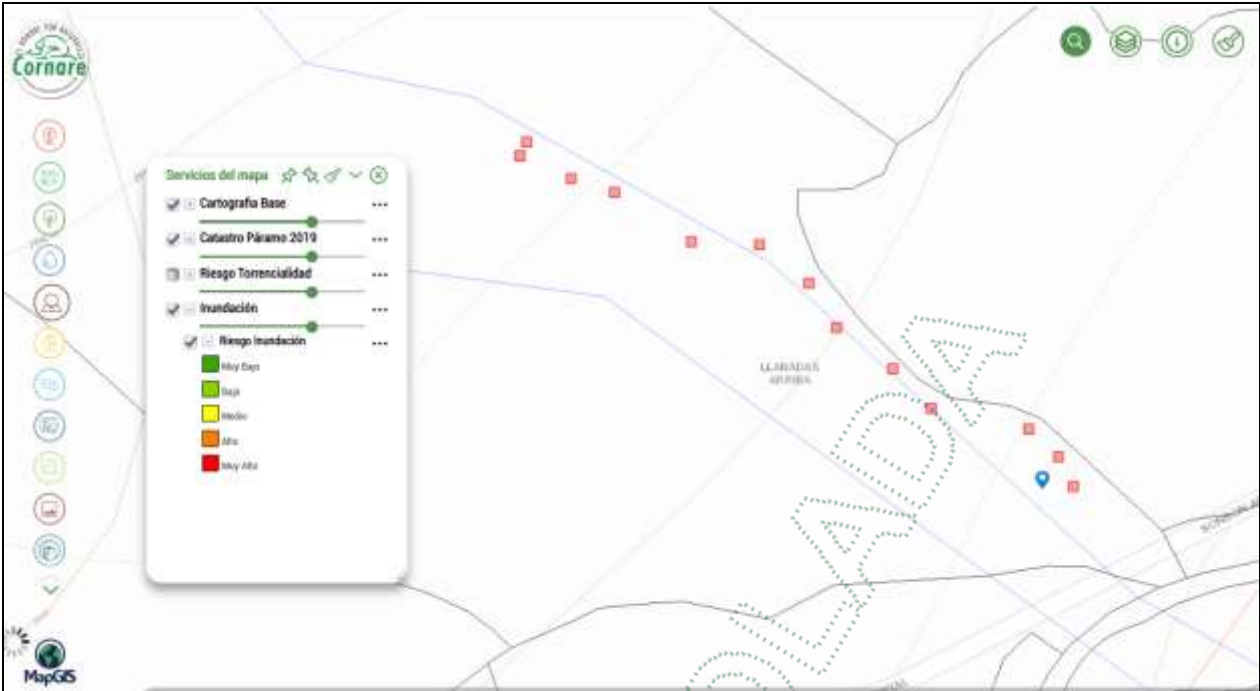
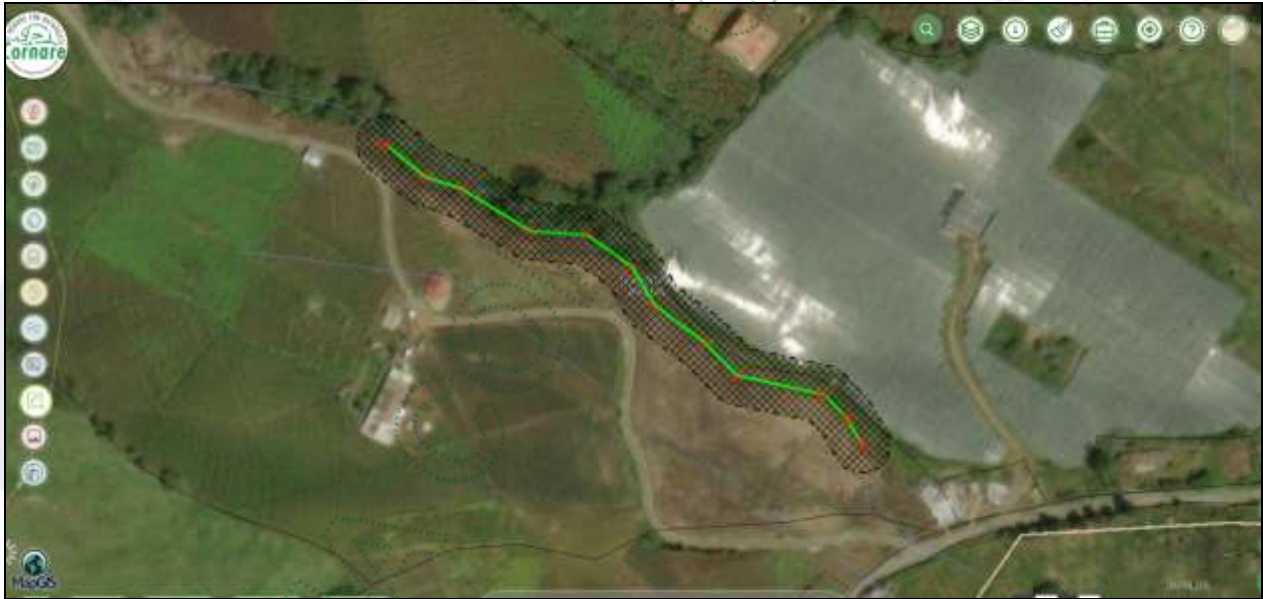
No presenta riesgo por inundación:

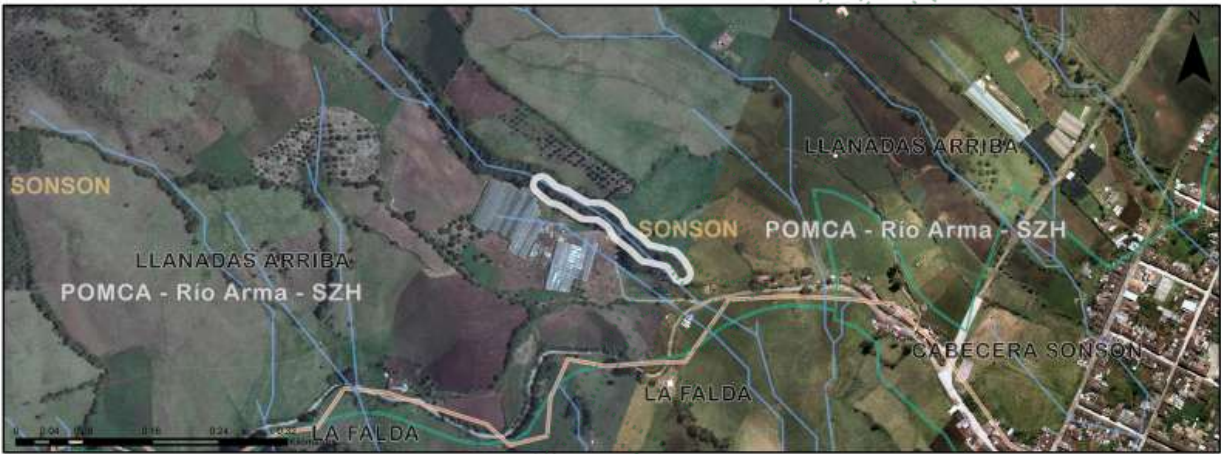
| Microcuenca (NSS3) | Q. Sector La Falda - Llanada Arriba |
| Área analizada | 0.43 |

| Clasificación | Area (ha) | Porcentaje (%) |
| ■ Río Arma - SZH | 0.43 | 100.0 |

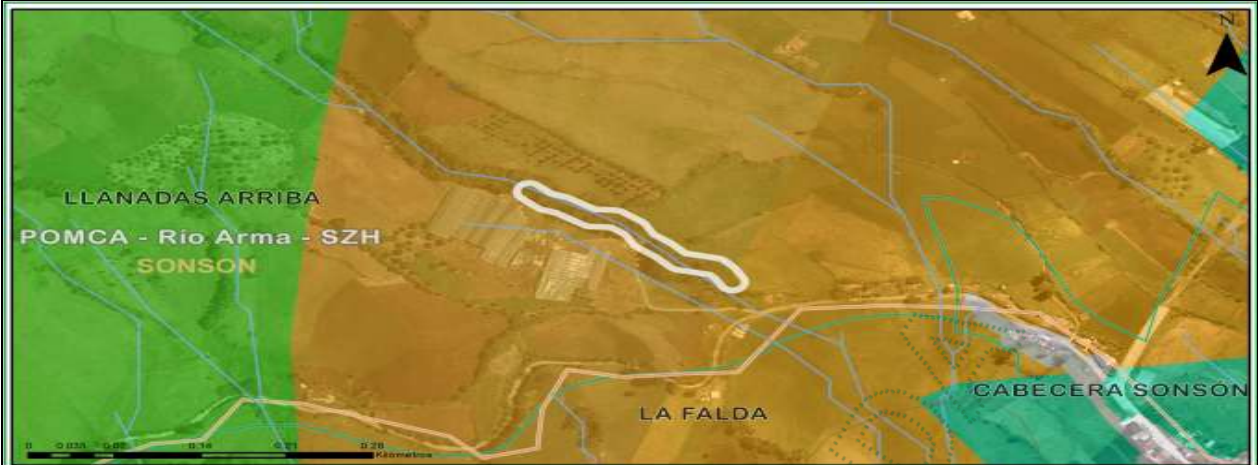
ZONIFICACIÓN AMBIENTAL POMCAS O ÁREAS PROTEGIDAS

| Clasificación | Area (ha) | Porcentaje (%) |
| ■ Áreas Agrosilvopastoriles - POMCA | 0.43 | 100.0 |
