## RESOLUCIÓN No.

### POR MEDIO DE LA CUAL SE IMPONE UNA MEDIDA PREVENTIVA Y SE ADOPTAN UNAS DETERMINACIONES

de queja N° **IT-04272-2025 del 03 de julio de 2025**, en el cual se observó y concluyó lo siguiente:

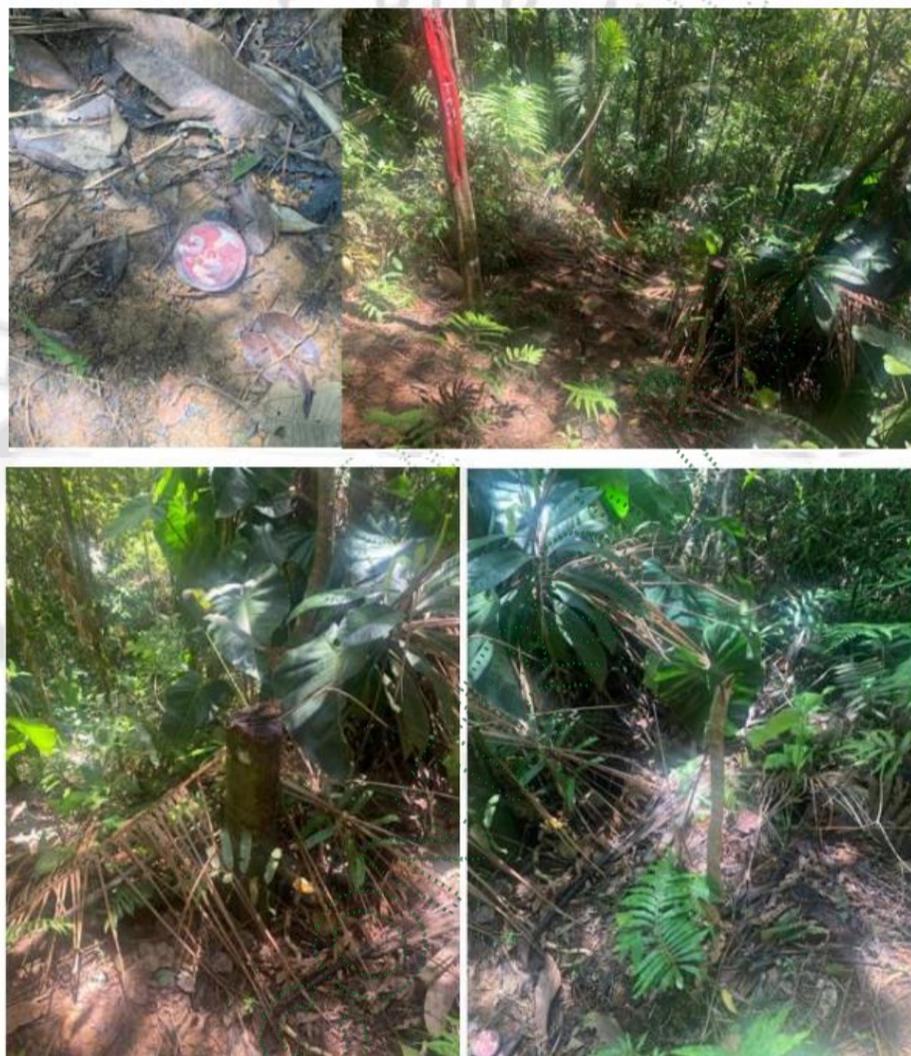
Se identificó el aprovechamiento de cuatro (4) individuos arbóreos de nombre común Taibara (*Pourouma cecropiifolia*), aceite (*Copaifera officinalis*) y niguito (*Miconia minutiflora*), extraídos del punto ubicado en las coordenadas X: -75° 59'46", Y: 06° 19'45.57", Z: 1221 msnm, con el propósito de adecuar un área para la instalación de un punto de antena dentro del predio. Esta intervención debe ser evaluada desde el enfoque de uso sostenible del recurso forestal,

Figura 2. Aprovechamiento de individuos arbóreos

Se constató el aprovechamiento de individuos arbóreos perteneciente a la cobertura vegetal del predio, sin que exista claridad sobre la existencia de un permiso de aprovechamiento forestal otorgado por la Corporación.

- REALIZAR un manejo adecuado de los residuos vegetales derivados de la tala, que permitan la descomposición de este material y posterior incorporación al suelo como materia orgánica

**ARTÍCULO TERCERO: REQUERIR** a La **GENERADORA NARE S.A.S.** con NIT 901581623-9, para que, en un término de sesenta (60) días, realice un proceso de compensación activa con especies de árboles nativos propios de la zona, **sembrando 16 árboles** y garantizar el desarrollo óptimo de los individuos plantados mediante la realización de mantenimientos durante un mínimo de 5 años. Esto de acuerdo con lo estipulado en la Resolución No RE-06244-2021 del 21 de septiembre de 2021 *"por medio de la cual se adopta la metodología para la asignación de compensaciones del componente biótico y otras compensaciones ambientales, para la jurisdicción de Cornare"*, garantizando su mantenimiento y protección al menos por tres años.

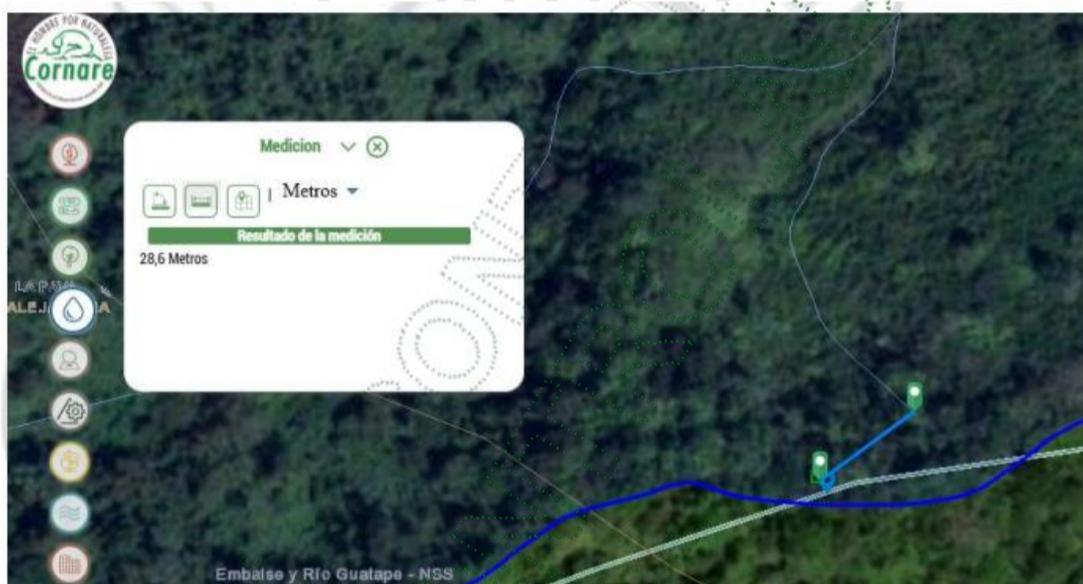
Durante el recorrido realizado en el predio donde se llevó a cabo la intervención, no se evidenció la presencia de una fuente hídrica en las

inmediaciones del punto intervenido. La fuente más cercana se encuentra a una distancia aproximada de 28,6 metros (según el Geoportal de Cornare).

Desde el punto de vista técnico, esta distancia se encuentra dentro del rango mínimo de retiro definido por la normativa ambiental para la protección de cuerpos de agua superficiales (generalmente 30 metros para zonas rurales, según el Decreto 1076 de 2015, salvo que se establezca una franja diferente mediante estudio técnico). Aunque la distancia observada se aproxima al límite, no se identificaron impactos directos sobre el recurso hídrico, por lo que se considera que, bajo las condiciones actuales, la intervención no representa un riesgo ambiental inmediato. No obstante, se recomienda mantener medidas preventivas y respetar la franja de protección para evitar posibles afectaciones futuras.

Figura 3. Distancia del área intervenida a fuente hídrica Sin Nombre

- Acoger el Acuerdo Corporativo 251 del 2011 *"Por medio del cual se fijan determinantes ambientales para la reglamentación de rondas hídricas y nacimientos de agua en el oriente del departamento de Antioquia, jurisdicción de Cornare."* **ARTICULO CUARTO: DETERMINACIÓN DE LA RONDA HÍDRICA PARA LA ZONA RÚRAL DE LOS MUNICIPIOS DE LA SUBREGIÓN VALLES DE SAN NICOLÁS Y ÁREAS URBANAS Y RURALES DE LOS DEMÁS MUNICIPIOS DE LA JURISDICCIÓN CORNARE**, respetando el área de nacimiento en un radio de 30m y las fajas de retiro mínimo de 10 metros para garantizar la conservación y preservación del recurso hídrico.

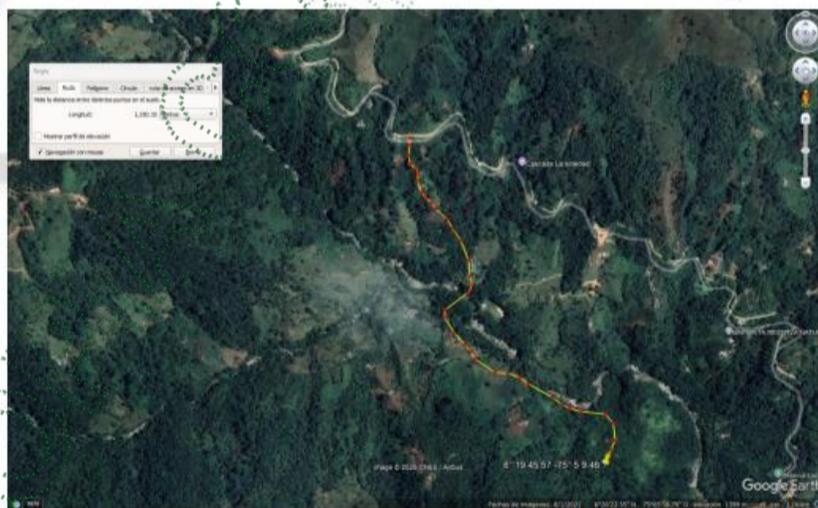
**Figura 5.** Visualización geográfica acceso predio de interés, vereda La Pava, municipio de Alejandria, Antioquia. Fuente. Google Earth

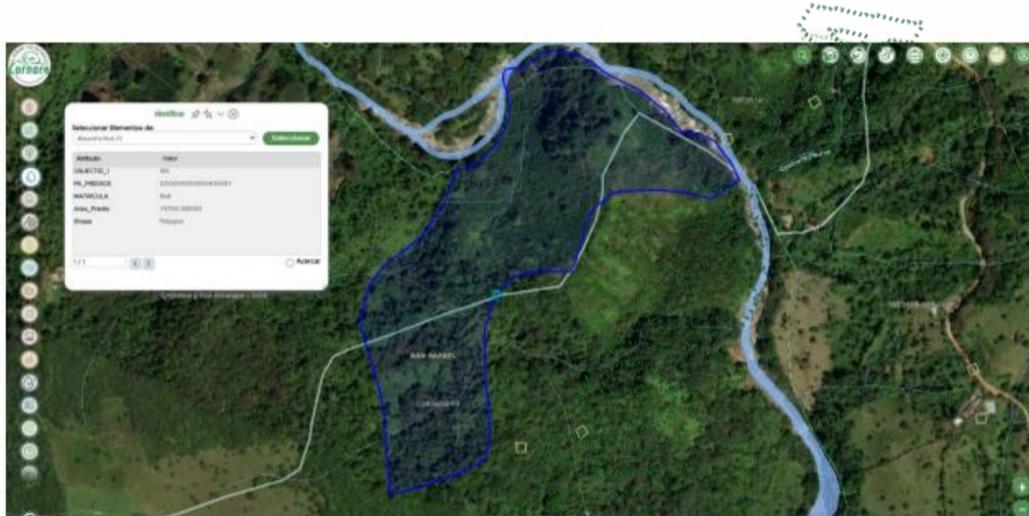
El predio de interés, el cual se encuentra en sucesión, de acuerdo a la capa activada de CATASTRO – PORCE NUS 2019, se ubica en el PK\_PREDIO 0212001000000400001, Matrícula FMI: Null, en la vereda La Pava, municipio de Alejandría, Antioquia.

**Figura 6.** Ubicación e Información catastral del predio de interés, vereda La Pava, municipio de Alejandría, Antioquia  
Fuente. plataforma digital GEOPORTAL-CORNARE.

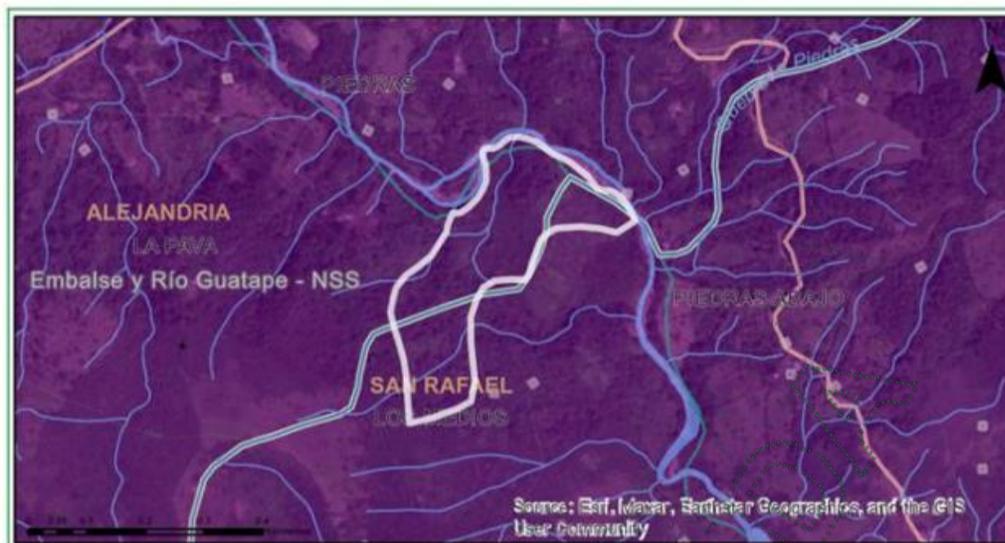
En cuanto a la clasificación de Zonificación Ambiental POMCA Río Nare y/o Áreas protegidas, para el predio de interés, no se tiene POMCA, ni Determinantes Ambientales.

Clasificación	Área (ha)	Porcentaje (%)
■ Sin determinante Ambiental POMCA o Área Protegida	7.34	100.0

Figura 7. Información Zonificación Ambiental POMCA Río Nare y Áreas protegidas para el predio de interés, vereda La Pava, municipio de Alejandría, Antioquia  
 Fuente: plataforma digital GEOPORTAL-CORNARE.
