## RESOLUCIÓN No.

### POR MEDIO DE LA CUAL SE LEVANTA UNA MEDIDA PREVENTIVA Y SE ADOPTAN UNAS DETERMINACIONES

#### LA DIRECTORA DE LA REGIONAL PORCE NUS, DE LA CORPORACIÓN AUTÓNOMA REGIONAL DE LAS CUENCAS DE LOS RÍOS NEGRO Y NARE, "CORNARE",

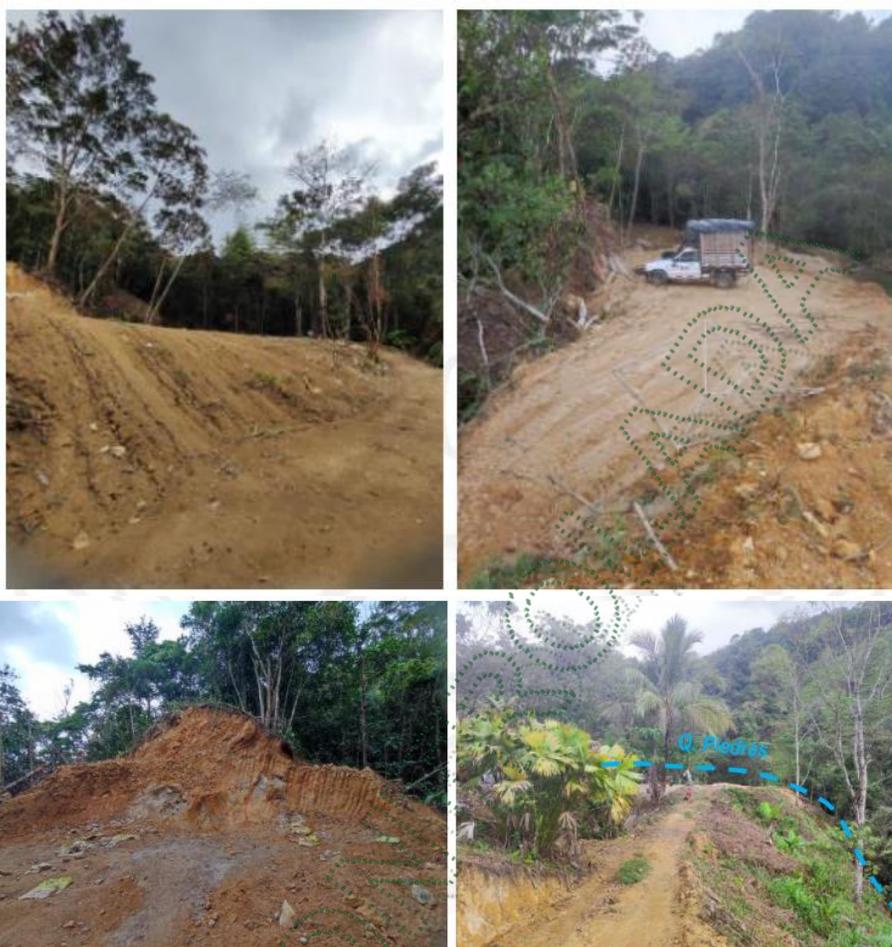
*Al realizar el recorrido a través de vía destapada, se encontraron estas actividades en inmediaciones de la vivienda del señor Julio Aníbal Martínez, quien realizó apertura de vía, tala de árboles, construcción de dos peceras e intervención del cauce de varias fuentes hídricas.*

Foto 1: Movimiento de tierras. Fuente: Cornare, 2024.

- Realizar el retiro del enrocado (acumulación de rocas) instalado de manera transversal a su cauce, con la finalidad de devolver la Quebrada Piedras a su estado natural.
- Realizar revegetalización de los taludes en el predio por medio de la siembra de pastos Vetiver o Brachiaria, con el fin de prevenir la sedimentación sobre las fuentes hídricas.

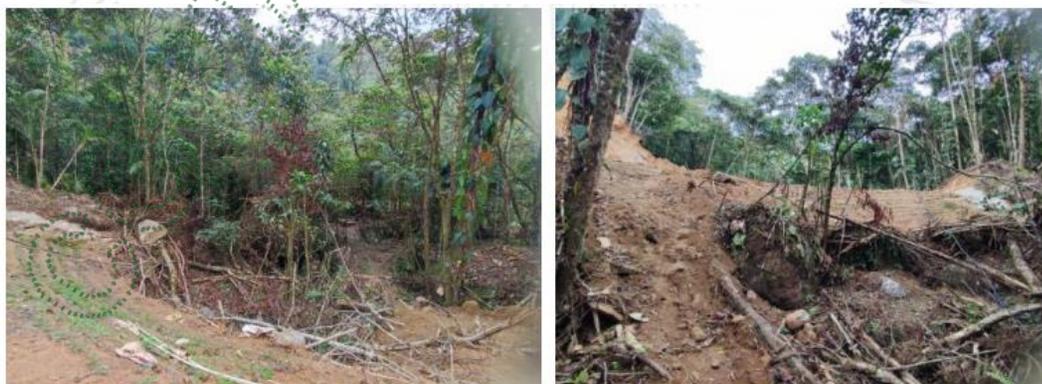
Se identificó que la tala se realizó a bosque nativo en estado de sucesión secundaria, en donde se hallaron algunas especies como *Tibouchina Lepidota* (Siete cueros), *Myrsine coriácea* (Cucharo espadero), *Vochysia ferruginea* (Dormilón), *Jacaranda Copaia* (Chingalé), *Schizolobium parahyba* (Perillo), *Weinmannia tomentosa* (Encenillo) y *Triplaris americana* (Guacamayo).

Foto 2. Tala de árboles sin permiso de aprovechamiento forestal. Fuente: Cornare, 2024.

La tala de árboles de bosque nativo se encuentra incumpliendo el Decreto 1076 de 2015 ya que no cuenta con permiso de aprovechamiento forestal.

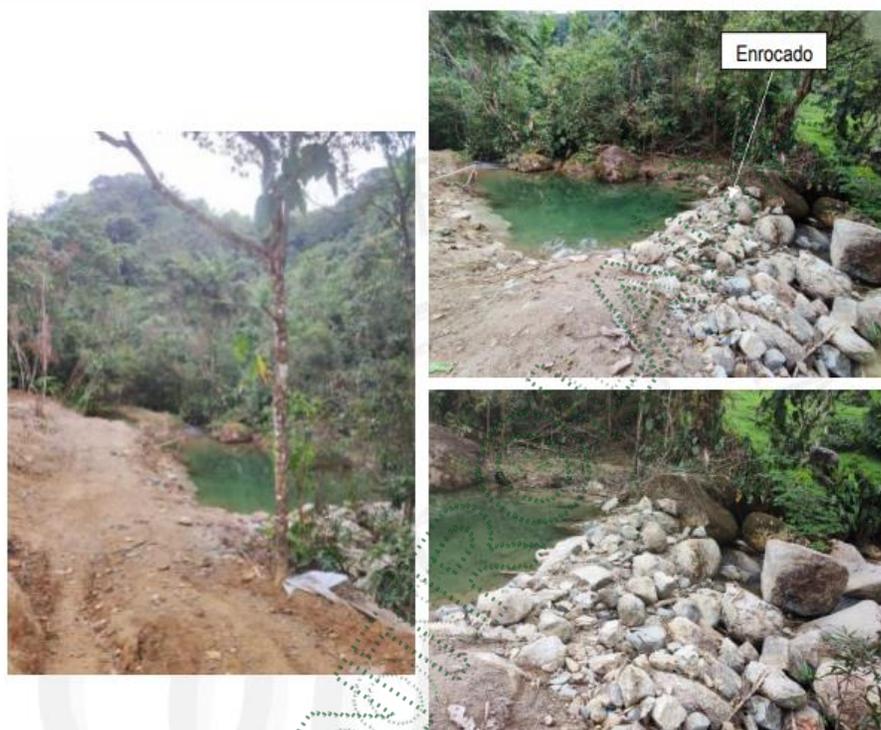
Adicional a ello, se encontró la intervención de la Quebrada Piedras con la ubicación de un enrocado el cual fue construido tomando los bloques rocosos de la fuente hídrica y dispuesto de manera transversal a la dirección del flujo del agua, obstaculizando el curso natural de la misma, como se muestra en la Foto 3.

Esta obstaculización, no solo modifica las condiciones hidrológicas e hidráulicas de la quebrada, sino que podría afectar a las comunidades que aguas abajo realizan uso de la misma para sus actividades.

Foto 3. Intervención de ronda hídrica y del cauce de la quebrada Tocaima. Fuente: Cornare, 2024.

Además de ello se encontró que el movimiento de tierras se realizó sin respetar la ronda hídrica dicha quebrada (imagen izquierda de la Foto 3), la cual corresponde a 10 m en ambas márgenes, como se muestra en la Figura 2.

El enrocado ubicado sobre la quebrada Piedras no cuenta con permiso de ocupación de cauce y se encuentra obstaculizando el flujo natural del agua, lo cual no sólo modifica las condiciones hidrológicas e hidráulicas de la fuente hídrica, sino que podría afectar las necesidades del uso del agua de las comunidades aguas abajo.

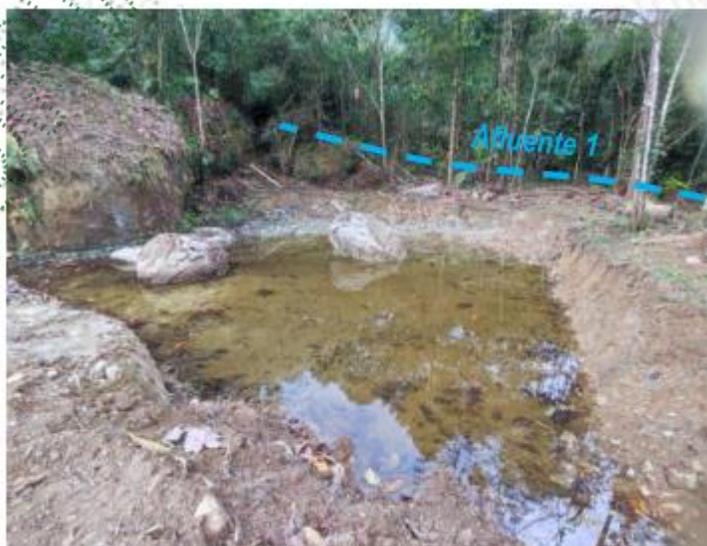
Se halló, además, que la pecera 1 se realizó a aproximadamente a 3 m de la margen derecha del Afluente 1 y la pecera 2 se realizó en la ronda del Afluente 2.

Foto 4. Pecera 1. Fuente: Cornare, 2024.

- La ubicación de las peceras 1 y 2, al encontrarse dentro de las rondas hídricas de los afluentes 1 y 2, podrían verse afectadas por el desbordamiento del agua en temporada invernal, ya que los peces podrían ser expulsados.
- Las actividades anteriormente expuestas se encuentran incumpliendo lo estipulado en el Acuerdo 251 de 2011 de Cornare y lo estipulado mediante metodología matricial (Artículo 4), mediante el cual se fijan las Determinantes Ambientales para la reglamentación de las rondas hídricas y las áreas de

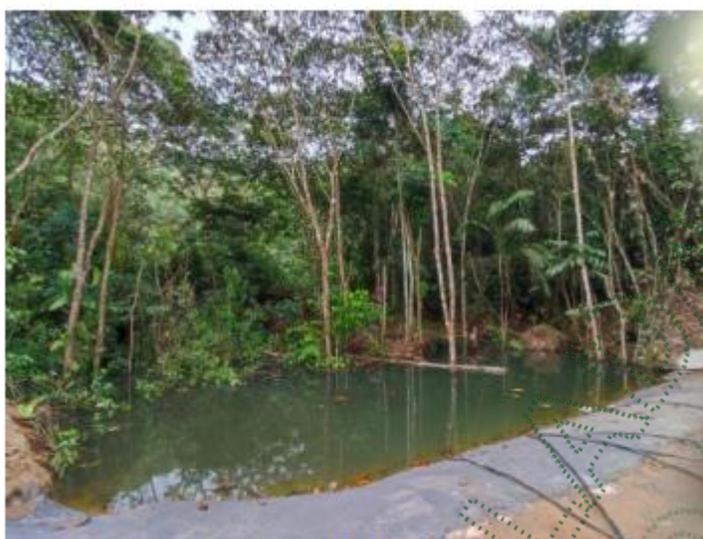
Foto 5. Pecera 2. Fuente: Cornare, 2024.

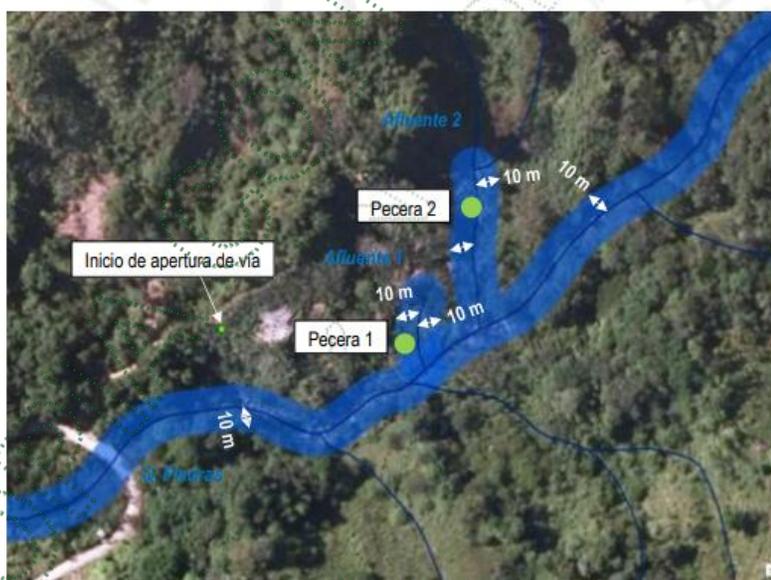
Así las cosas, en la siguiente figura se presenta la ronda hídrica para la Quebrada Piedras y sus afluentes, las cuales cuentan particularmente con una zona de protección 10 m en ambas márgenes. (Es importante resaltar que el municipio según su Plan de Ordenamiento Territorial puede ser más restrictivo con esta zona de protección).

Figura 2. Zonas de protección de fuentes hídricas en la zona. Fuente: Cornare, 2023.

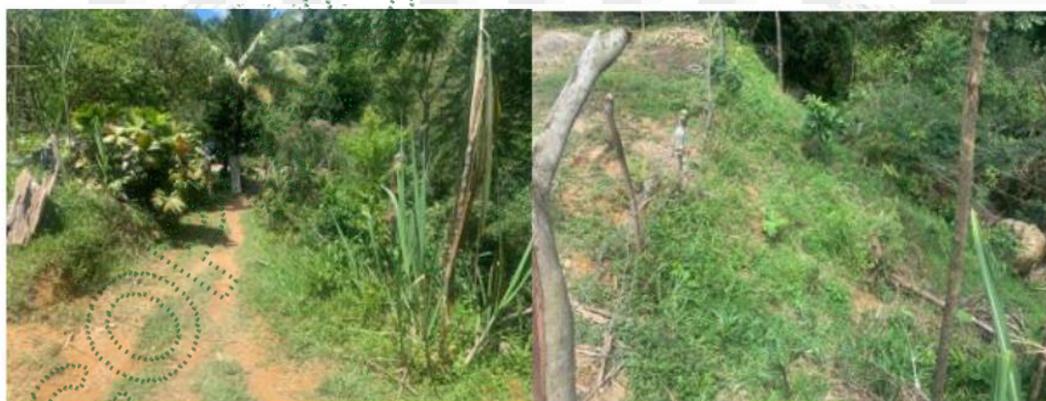
Como resultado de la suspensión de actividades de movimiento de tierra, se observó el inicio de procesos naturales y activos de regeneración, especialmente con el rebrote de gramíneas en sectores previamente alterados. Este proceso de regeneración natural es indicativo de una recuperación paulatina del suelo y la cobertura vegetal.

Figura 1. Suspensión de actividades y permite regeneración activa y natural

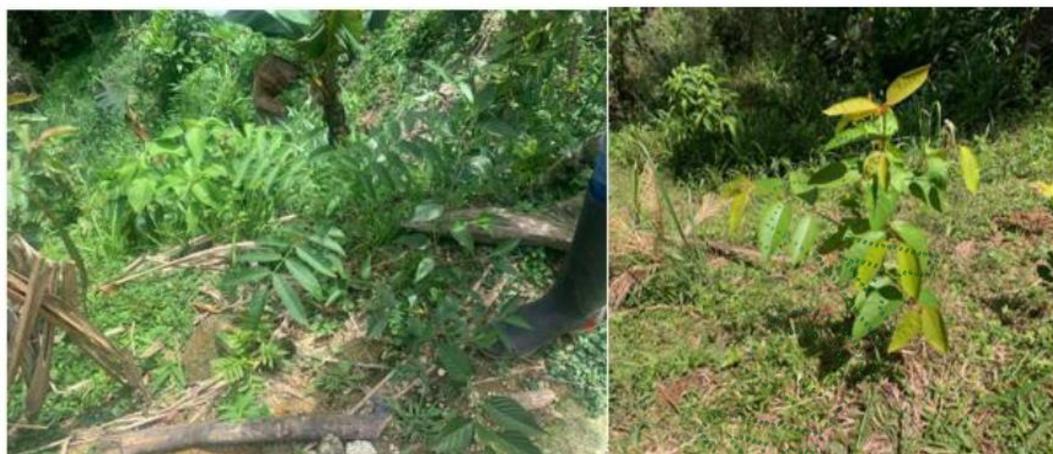
Adicionalmente, se verificó la siembra voluntaria de especies arbóreas nativas dentro del predio, como medida de compensación por el aprovechamiento forestal realizado en el pasado. Esta acción se considera positiva desde el punto de vista ambiental, ya que fortalece el proceso de restauración ecológica y mejora las condiciones del ecosistema local

Figura 2. Siembra de especies arbóreas

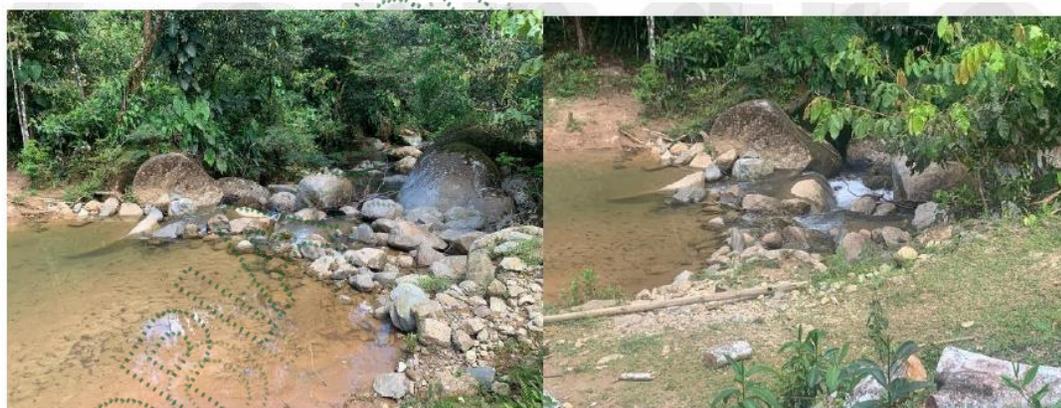
Se evidenció el retiro del enrocado (acumulación de rocas) que había sido instalado de manera transversal al cauce de la Quebrada Piedras, permitiendo restablecer las condiciones naturales del cuerpo de agua. Como resultado, se observó el flujo libre y continuo del cauce, sin obstrucciones, lo que favorece la dinámica natural del sistema hídrico y contribuye a la recuperación del ecosistema intervenido.

Figura 3. Des enrocado en la quebrada Piedras
