POR MEDIO DE LA CUAL SE IMPONE UNA MEDIDA PREVENTIVA

Que mediante queja ambiental con radicado N° SCQ-134-0868-2025 del 25 de junio de 2025, se puso en conocimiento de la Corporación lo siguiente: “*TALA EN EL PREDIO DE PROTECCIÓN DEL ABASTO DE AGUA DEL ACUEDUCTO LA PIÑUELA*”.

Que, como consecuencia de la visita técnica a los predios referenciados en el acápite anterior, se generó el Informe Técnico de Queja con radicado N° **IT-04423-2025 del 08 de julio de 2025**, en el cual se observó y concluyó lo siguiente:

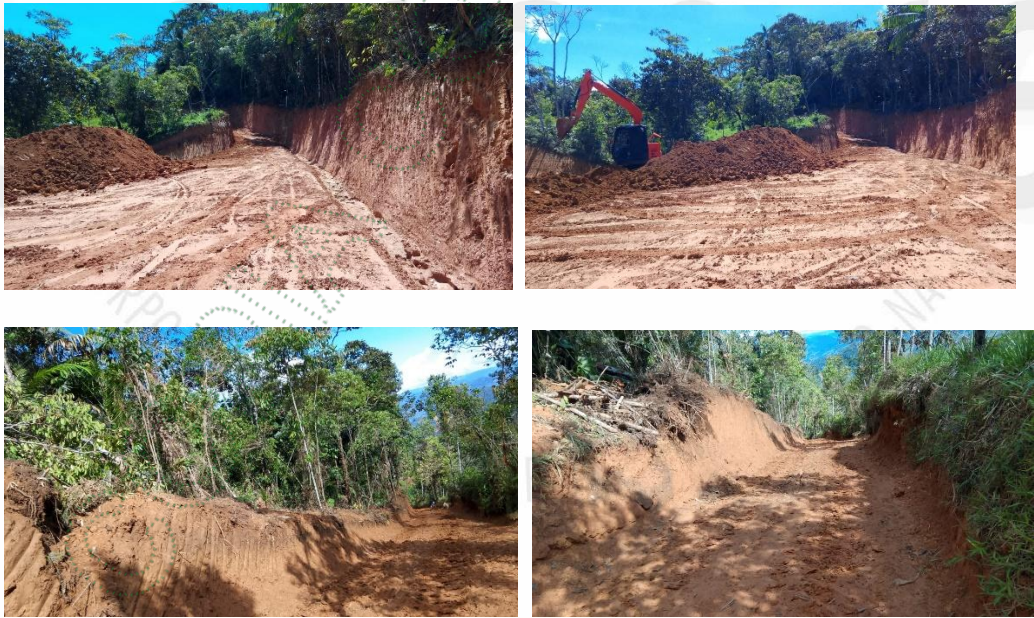
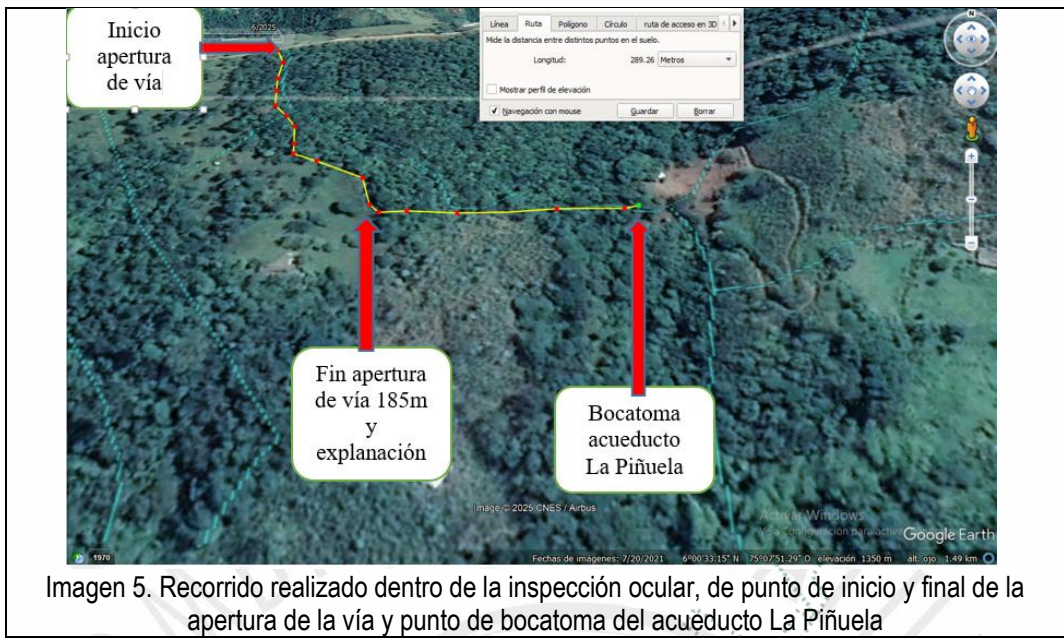
- Con el fin de dar atención al asunto se intentó comunicar con el interesado el señor Mario Montoya, pero este no respondió la llamada del funcionario de la Corporación, sin embargo, se pudo localizar a la señora Arelis Valencia, en calidad de secretaria del comité de acueducto, quien realizó el acompañamiento al lugar junto con el señor Iván Darío Cifuentes.*
- Se llega al punto de localización de los hechos hasta ubicar el punto de inicio de la apertura de vía cuyas coordenadas geográficas son X: -75° 07' 57,67" Y: 6° 00' 7, 65", hasta llegar al punto final con coordenadas geográficas X: -75° 07' 54,73" Y: 6° 00' 32.69", abarcando una longitud total aproximada a 185m, y un ancho promedio de la vía de 4 metros. (Imágenes 1,2,3,4y 5)*

Apertura de vía.

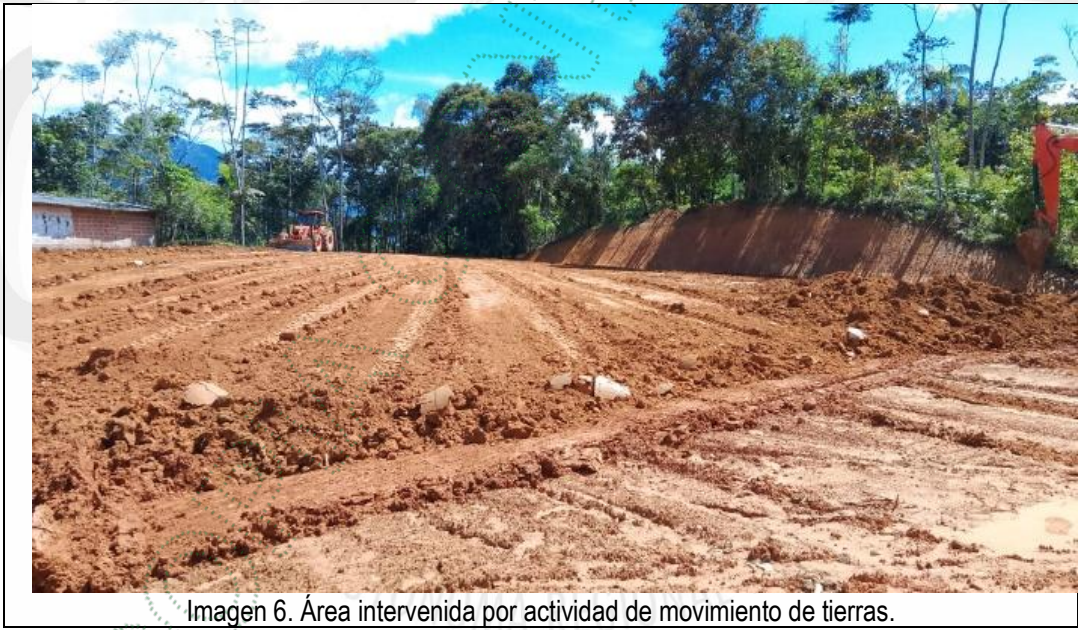
- Al final de la vía se encontró maquinaria naranja tipo oruga y tractor, la cual se halló realizando la explanación de un terreno con un área aproximada de 300 m<sup>2</sup>, luego se procedió a consultar con el operario de la máquina, quien manifestó ser contratado por el señor Andrés Daza, el cual según parece ser el comprador del predio donde se realiza la intervención (Imagen 6)

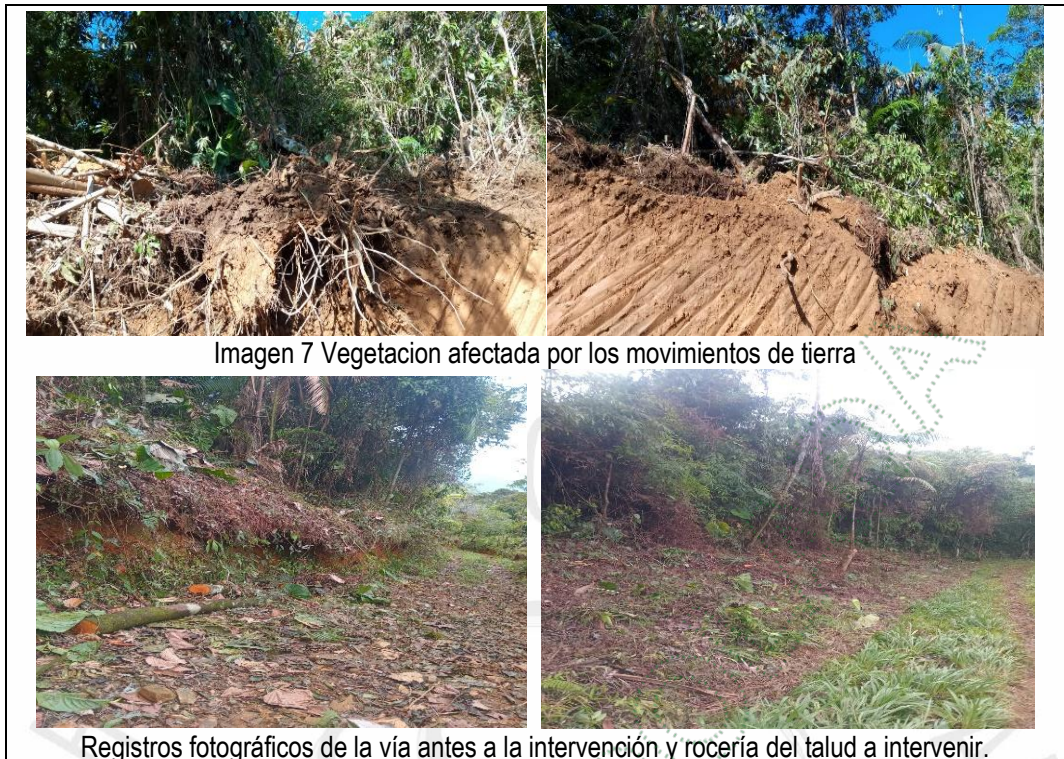
Imagen 7 Vegetación afectada por los movimientos de tierra

- La vía según información consultada fue adecuada hace aproximadamente unos dos años, la cual nuevamente se le realizó una ampliación, generando movimientos de tierra y volcamiento de árboles con diámetros promedio a 15 cm, también se realizó la tala de algunos individuos forestales, se puede estimar que se afectó aproximadamente unos 15 árboles con diámetros que oscilan entre 10 y 15 cm y el resto de vegetación en su primera fase de crecimiento asociada al bosque, (Imagen 7,8).

Registros fotográficos de la vía antes a la intervención y rocería del talud a intervenir.

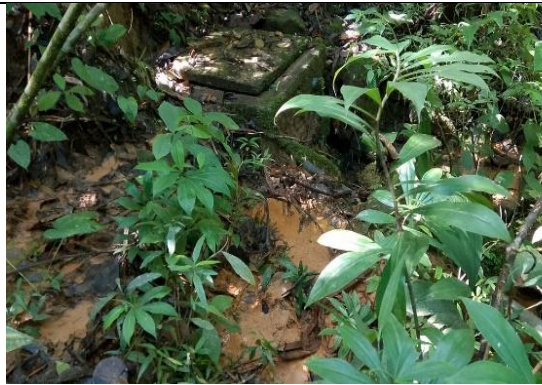
- En cuanto a los movimientos de tierra estos se realizaron en la parte alta del predio en sentido contrario a la pendiente de la fuente de agua que abastece el acueducto, sin ocasionar riesgo de caer lodos por sedimentación en la parte superior de la bocatoma, no obstante, al final de la apertura de la vía se evidencia que por un camino de ingreso a la bocatoma se observan lodos que por aguas de escorrentía cayeron aguas abajo de la captación del agua, sin embargo, los lodos que cayeron en la fuente por ser en poca cantidad no representó una afectación relevante al recurso hídrico, además, la caída de sedimentos a la fuente se puede evitar haciendo un trincho o una cuneta de conducción de las aguas de escorrentía hacia el bosque.

Punto aguas abajo de la bocatoma, descarga de sedimentos (lodos) provenientes de la apertura de la vía

- Las actividades de movimiento de tierras no impactan significativamente la bocatoma del Acueducto del centro poblado La Piñuela, toda vez que dichas actividades se realizaron en la parte alta del predio en sentido contrario a la pendiente de la fuente de agua que abastece el acueducto, sin ocasionar riesgo de caer lodos por sedimentación en la parte superior de la bocatoma.

- Los lodos depositados en la fuente hídrica no representan una afectación relevante al recurso hídrico, dado que estos se desplazaron debido a las aguas de escorrentía que proviene de un camino ubicado en la parte alta, es de anotar que la caída de sedimentos a la fuente se puede evitar haciendo un trincho o una cuneta de conducción de las aguas de escorrentía hacia el bosque.

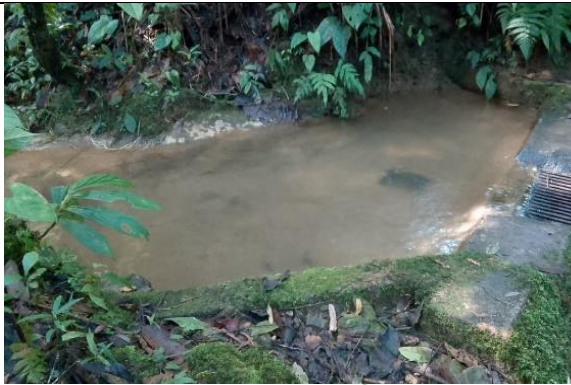
Punto de ubicación de la bocatoma acueducto La Piñuela, parte superior de la descarga de los sedimentos.

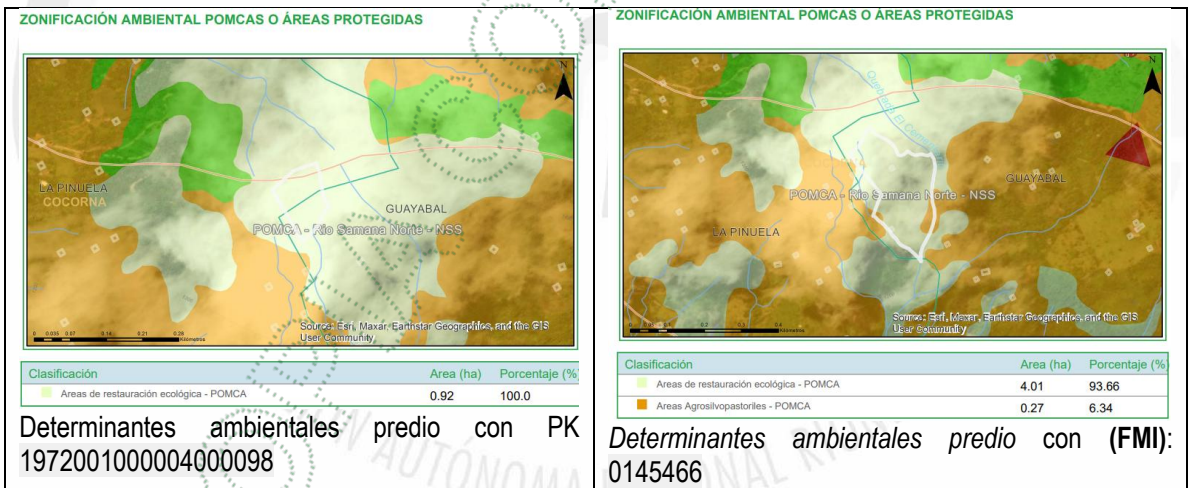
- Al finalizar el recorrido se acercó el señor Alonso Celis Ducuara, también relacionado en la queja como presunto infractor, quien se identificó con el número de cédula 12.134.277 y mostro su inconformidad por la visita, manifestando que él y el señor Andrés Daza, son los interesados y responsables de la apertura de la vía ya que la hicieron para ingresar a sus predios, pero que no cuentan con los permisos de movimiento de tierra autorizados por la Secretaria de Planeación de Municipal de Cocorná.
- Con relación a las determinantes ambientales de los dos predio por donde cruza la apertura de la vía y la explanación, predios con PK 1972001000004000098 y el predio final (FMI): 0145466, se ubica en zona de influencia del POMCA Río Samaná Norte, en áreas de mayor proporción de restauración ecológica 100 % y 93,6% respectivamente.
