RESOLUCIÓN No.

POR MEDIO DE LA CUAL SE IMPONE UNA MEDIDA PREVENTIVA

Que, como consecuencia de la visita técnica al predio referenciado en el acápite anterior, se generó el Informe Técnico de Queja con radicado N° **IT-04693-2025 del 17 de julio de 2025**, en el cual se observó y concluyó lo siguiente:

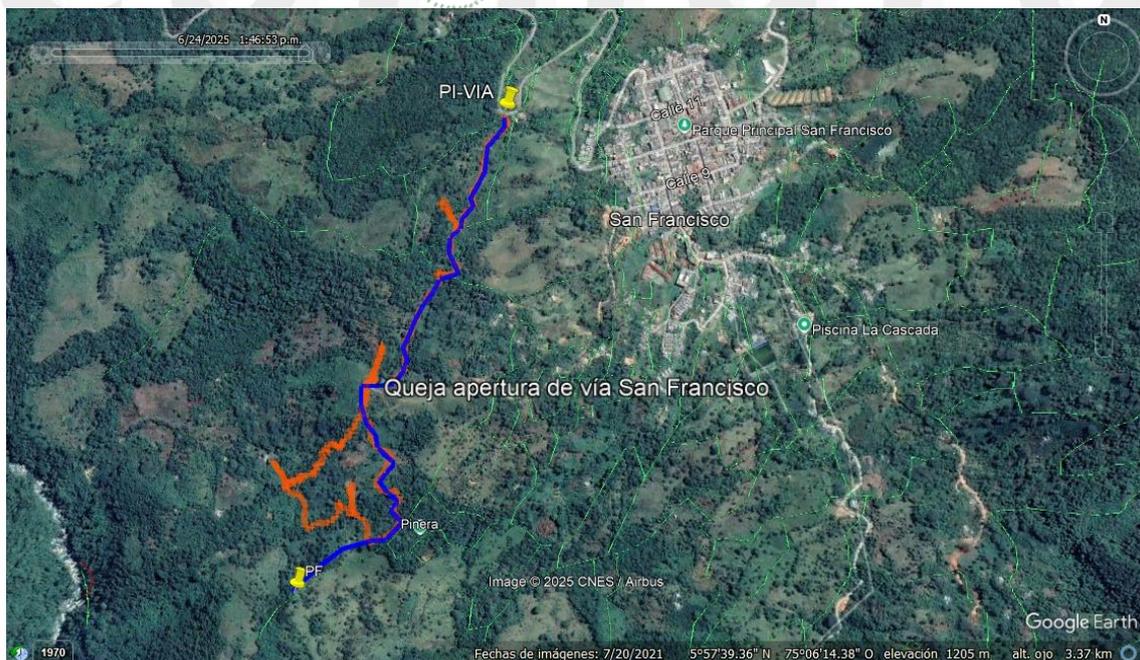
- *Se evidenció la apertura y ampliación de una vía veredal cuyas coordenadas geográficas son: punto de inicio -75°6'19.69" W, 5°57'55.58" N, en la vereda La Maravilla y el punto final: -75°6' 36,49" W, 5°57'19,49" N, vereda Asiento Grande del municipio de San Francisco, dicha vía tiene una longitud total de 3.200m (3,2 Km) y una sección transversal aproximada de 4.5m (ver imagen 1 y fotos 1,2,3 y 4).*

Imagen 1. Localización del sitio donde se realizó la apertura y ampliación de una vía entre la vereda La Maravilla y Asiento Grande del municipio de San Francisco. Tomado de Google Earth Pro 2025

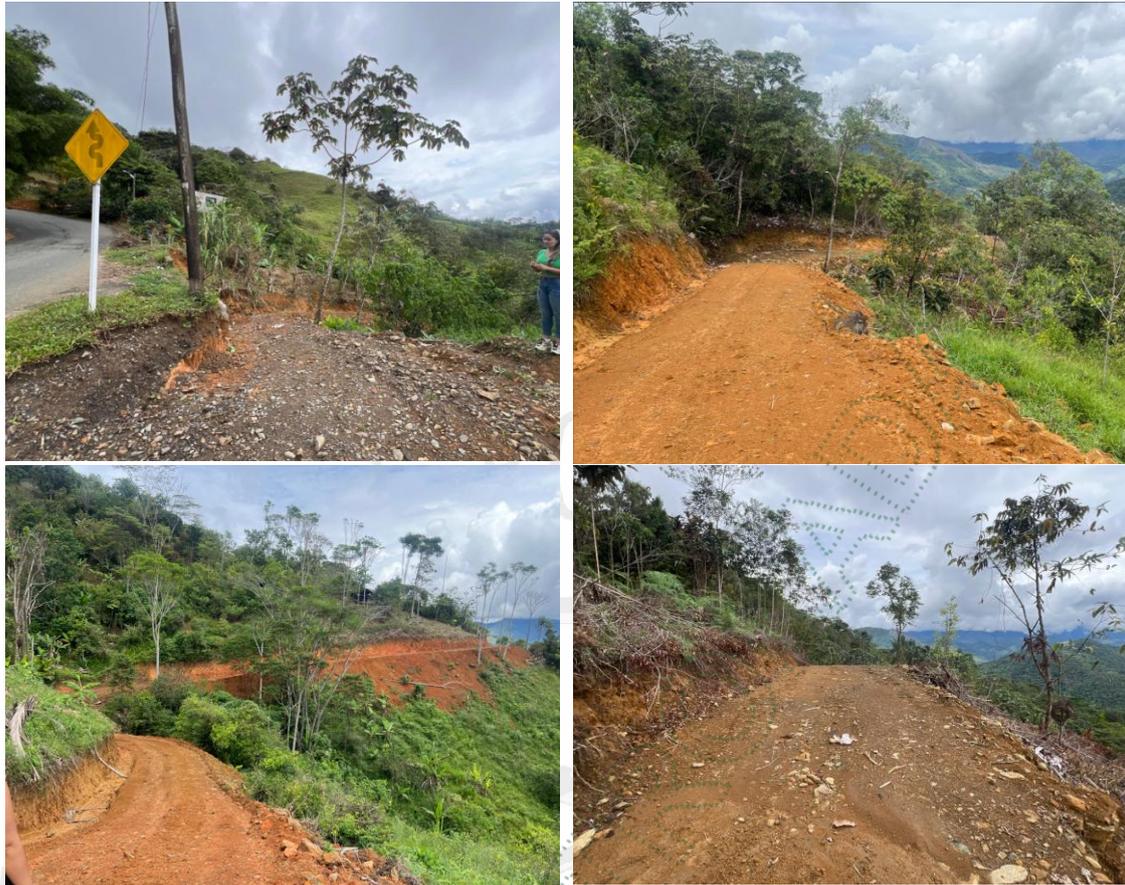
Fotos 1,2,3 y 4. Fotos aleatorias de apertura de vía entre la vereda La Maravilla y Asiento Grande.
 Fuente: Cornare 2025.

- Durante el recorrido, se verificó que por donde realizaron la adecuación de la vía con maquinaria pesada, anteriormente era un camino de herradura, y las personas que realizaron la actividad pertenecen a la Comunidad de la vereda Asiento Grande, en cabeza del señor José Jesús Agudelo Agudelo, presidente de la JAC de la vereda Asiento grande, con el objetivo de acondicionar el acceso hacia el entable panelero que se ubica en la vereda Asiento Grande y poder mejorar la infraestructura para iniciar actividades productivas en la zona, (información suministrada por el señor José Jesús Agudelo a través de llamada telefónica).

- **SUSPENDER INMEDIATAMENTE** el movimiento de tierras para la apertura de una vía en el punto de inicio en la coordenada geográfica - **75°6'19.69" W, 5°57'55.58" N**, ubicado en la vereda La Maravilla y el

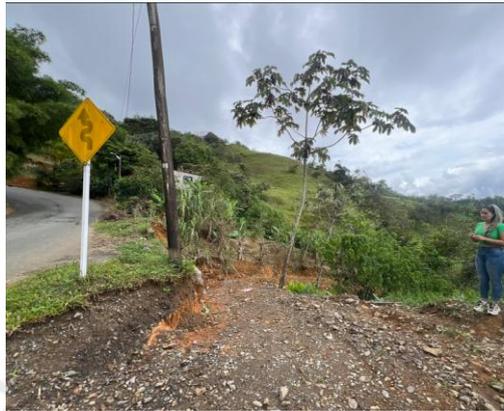
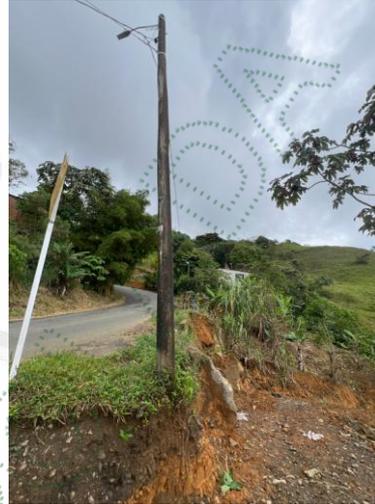
- Seguidamente, se pudo observar que en el punto inicial de la vía ubicado en la coordenada geográfica -75°6'19.69" W, 5°57'55.58" N, se identificó que las actividades de movimiento de tierra, fueron ejecutadas sin contar con especificaciones técnicas que garantizaran el cuidado y protección de la infraestructura allí establecida, toda vez que se apreció un poste de luz, al cual no respetaron su área de retiro, y el talud conformado para el paso de la vía se encuentra cercano a la banca de la vía municipal que conduce al municipio de San Francisco, razón por la cual podría causar un posible riesgo, además, se evidenció una obra hidráulica transversal de la vía municipal, encontrándose en malas condiciones, toda vez que

se halló material pétreo con sedimentos sobre el diámetro de la tubería reduciendo en un 100% su capacidad hidráulica (ver fotos 5 y 6).

Fotos 5 y 6. Poste de energía eléctrica ubicado en el punto inicial de la vía veredal. Fuente: Cornare 2025

- La obra hidráulica transversal de la vía municipal, se encontró en malas condiciones, toda vez que se halló material pétreo con sedimentos sobre el diámetro de la tubería reduciendo en un 100% su capacidad hidráulica.

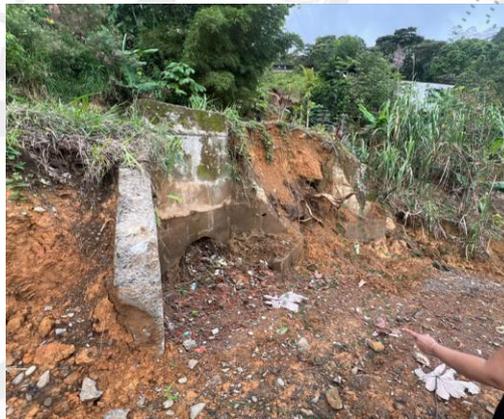
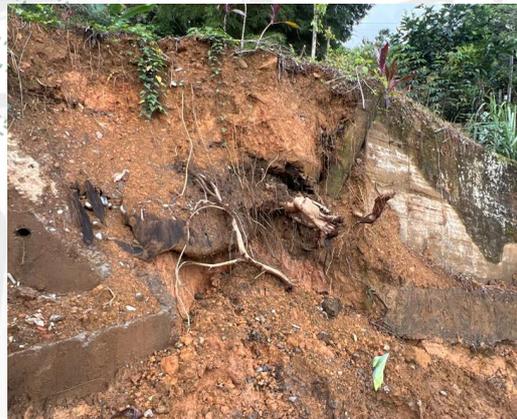
- Además, el muro de contención que se encuentra allí construido para contener la banca de la vía, fue intervenido sobre su área de influencia lo que podría generar desconfinamiento del suelo y por agua de escorrentía una posible afectación a la mencionada banca de la vía (ver foto 7 y 8).

Fotos 7 y 8. Obra hidráulica transversal y muro de contención de la vía municipal que comunica al municipio de San Francisco. Fuente: Cornare 2025

- En el punto inicial ubicado en la coordenada geográfica -75°6'19.69" W, 5°57'55.58" N, de la vía se identificó que las actividades de movimiento de tierra, fueron ejecutadas sin contar con especificaciones técnicas que garantizaran el cuidado y protección de la infraestructura allí establecida, toda vez que se apreció un poste de luz al cual no le respetaron el retiro mínimo e intervinieron el retiro de la banca de la vía que conduce al

municipio de San Francisco, lo que podría generar debido a aguas de escorrentía desconfinamiento del suelo.

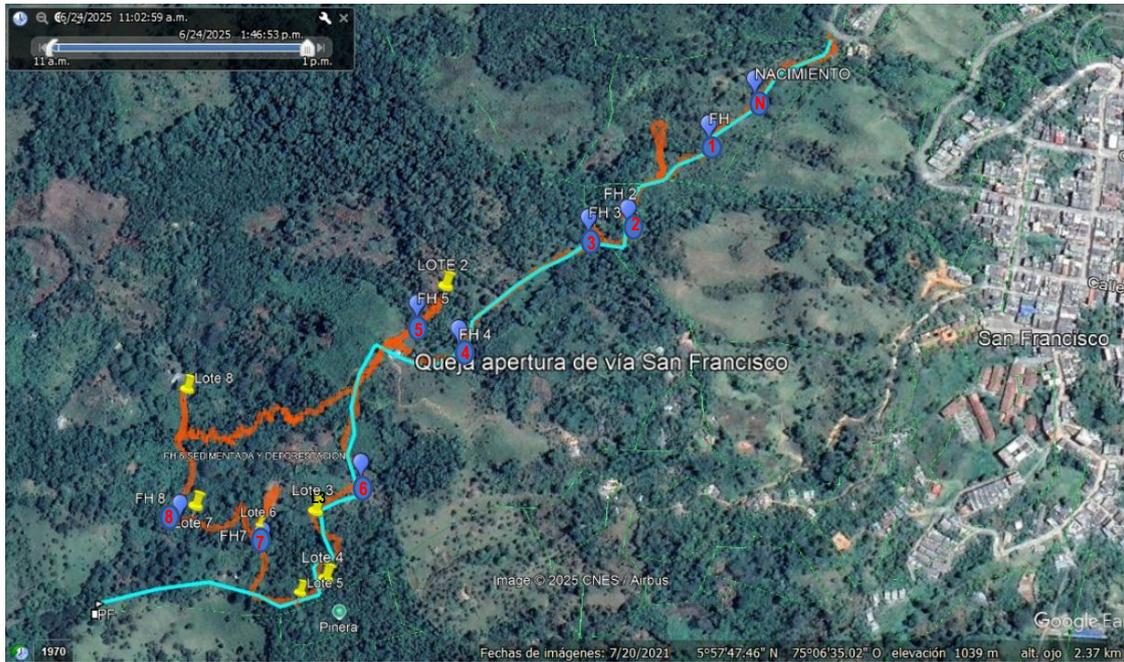
- Siguiendo el recorrido por la vía, se identificó a lo largo del recorrido que se intervinieron ocho (8) fuentes hídricas, ubicadas en las siguientes coordenadas geográficas (ver tabla 1), las cuales se observaban sedimentadas y ocupando su cauce natural (Ver imagen 2 y fotos 9, 10, 11, 12, 13 y 14).

Imagen 2. Ortofoto del trazado de vía entre la vereda La Maravilla y Asiento Grande. Fuente: Cornare: 2025
 Puntos Azules: Fuentes hidricas intervenidas, Línea Azul: Trazado de la vía

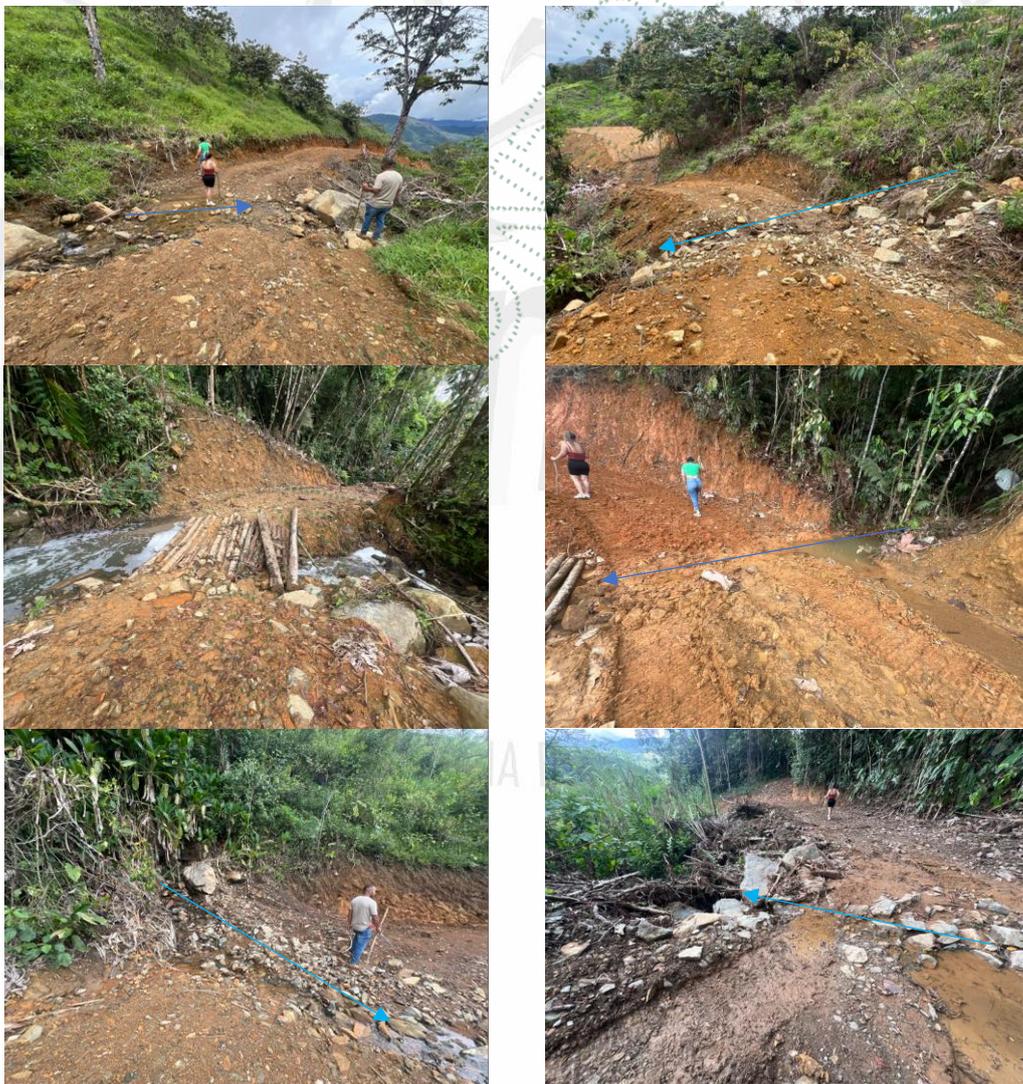
Fotos 9,10,11,12,13 y 14. Fuente hidricas intervenidas y sedimentadas por apertura de vía. Fuente: Conare 2025

- Las actividades de movimiento de tierras se realizaron sin contemplar los lineamientos técnicos establecidos en el **Acuerdo 265 del 06 de diciembre del 2011, ...** Por el cual se establecen normas de **aprovechamiento, protección y conservación del suelo en la jurisdicción de CORNARE**, toda vez que, a lo largo del recorrido no se identificaron obras de drenaje para la conducción de las aguas lluvias, tales como zanjas, ocasionando sedimentación de las fuentes hídricas ya mencionadas.

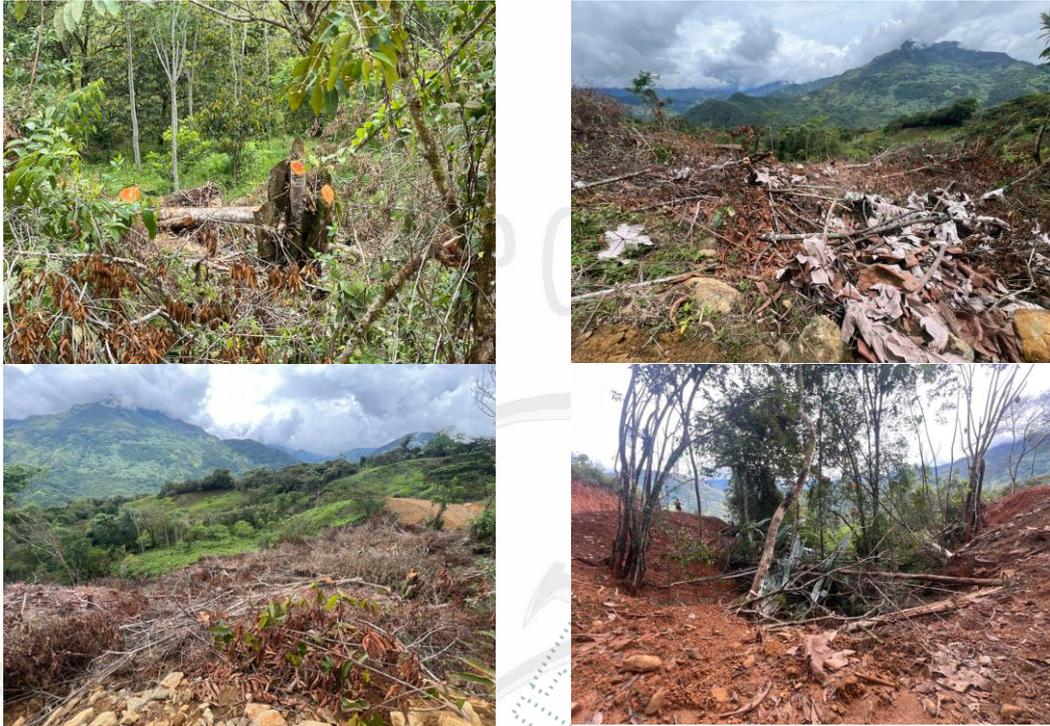
- Adicionalmente, se identificó una zona donde se realizó la tala de árboles del bosque natural, afectando especies arbóreas de siete cueros (*Tibouchina lepidota*), palma milpesos (*Oenocarpus bataua*), yarumo

(*Cecropia peltata*), entre otros, dicha zona intervenida comprende un área aproximada de 0,4ha, ubicada en la coordenada geográfica -75°6'23.89" W, 5°57'47.45" N, además, a lo largo del trayecto de la vía se observaron algunos árboles tapados y volcados por las actividades de movimiento de tierra (ver fotos 15,16,17 y 18).

Fotos 15,16,17 y 18. Área deforestada y árboles tapados y volcados por las actividades de movimiento de tierra. Fuente: Conare 2025

- Las actividades de movimiento de tierras generaron tala de árboles del bosque natural, afectando especies arbóreas de siete cueros (*Tibouchina lepidota*), palma milpesos (*Oenocarpus bataua*), yarumo (*Cecropia peltata*), entre otros, cuya área aproximada es de 0,4ha, localizada en la coordenada geográfica -75°6'23.89" W, 5°57'47.45" N, además, durante el recorrido, se observaron algunos árboles tapados y volcados por las actividades de movimiento de tierra, dichas actividades no cuentan con el permiso de aprovechamiento forestal emitidos por Cornare.

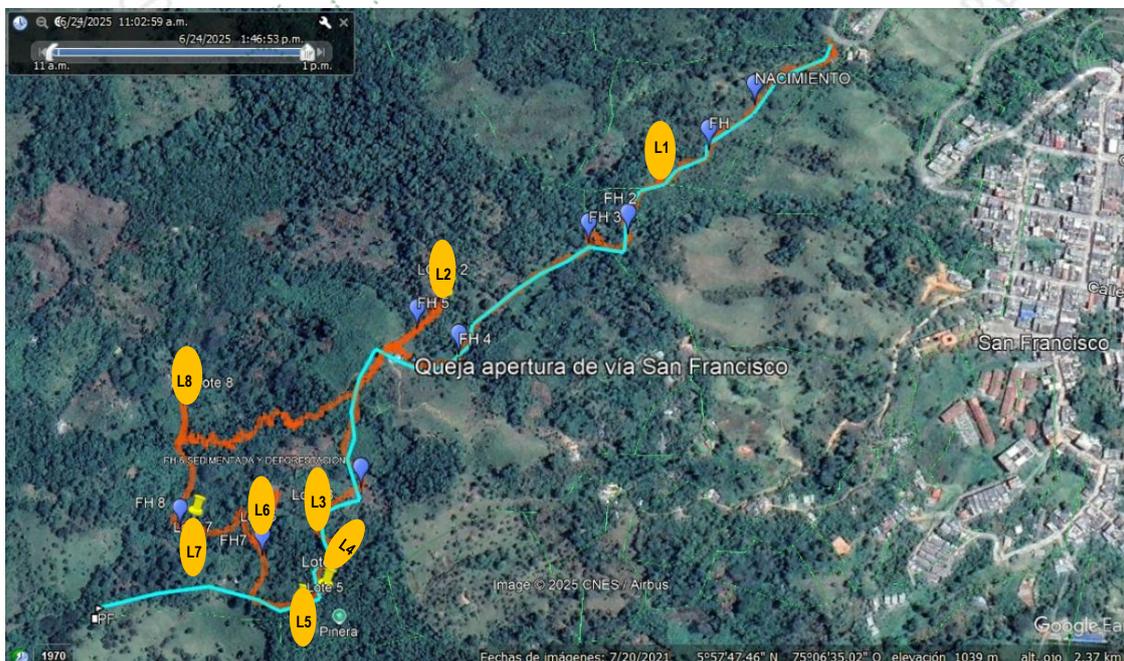
- Continuando el recorrido, se apreciaron ocho (8) lotes, los cuales según la información entregada mediante llamada telefónica con el señor José Jesús Agudelo, presidente de la JAC de la vereda Asiento Grande, pertenecen a los señores Carlos Martínez, Javier Mejía, Darío Restrepo, Edgar García, Néstor Arias, Jairo Gómez, Héctor Giraldo y la señora Angela Giraldo (sin más datos), quienes son habitantes de la vereda (ver Imagen 3 y fotos 19,20,21 y 22).

Imagen 3. Ortofoto del trazado de vía y ubicación de lotes. Fuente: Google Earth pro 2025

- Circulo amarillo Loteo
- Línea Azul: Trazado de la vía

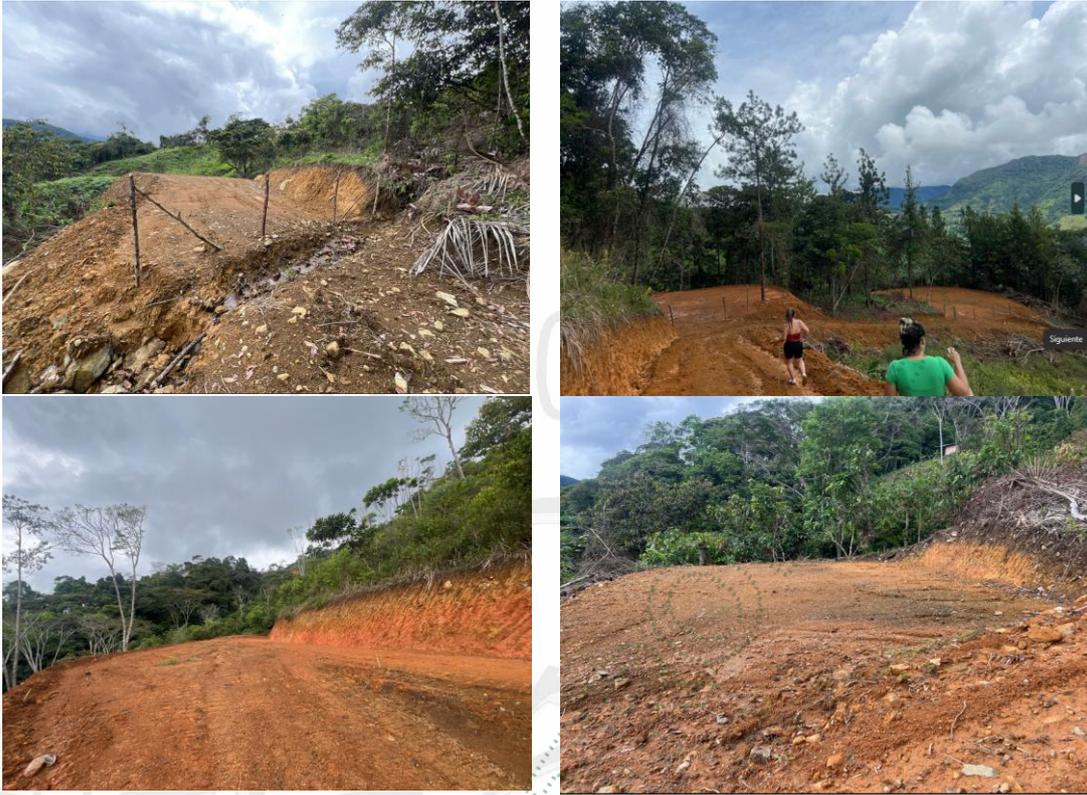
Fotos 19,20,21 y 22. Registro de algunos de los lotes explanados recientemente.

- Los ocho lotes (8), encontrados durante el recorrido cuyos propietarios son los señores Carlos Martínez, Javier Mejía, Darío Restrepo, Edgar García, Néstor Arias, Jairo Gómez, Héctor Giraldo y la señora Angela Giraldo (sin más datos), no cuenta con permisos para movimiento de tierras emitidos por la Secretaría de Planeación del municipio de San Francisco.

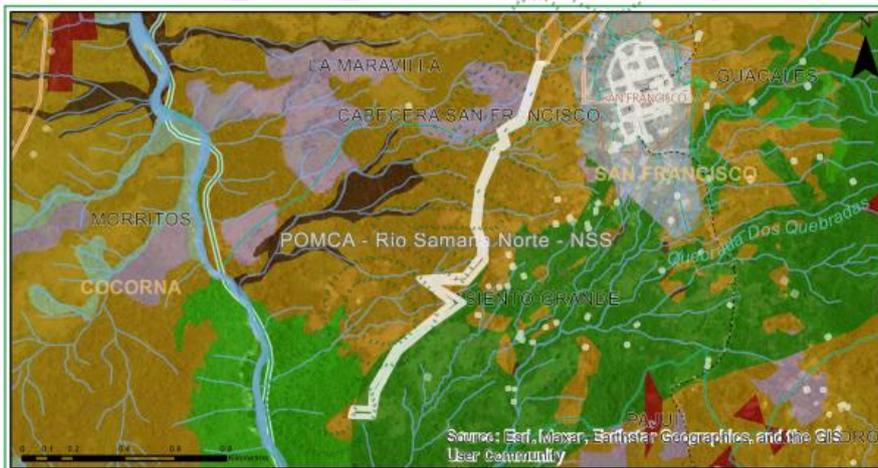
- Seguidamente, se realiza la verificación de los determinantes ambientales por donde cruza la vía, encontrándose que estos se ubican en zona de influencia del POMCA Río Samaná Norte, aprobado por Cornare mediante la **Resolución No.112-7293-2017 del 21 de diciembre de 2017**, en la siguiente zona, áreas Agrosilvopastoriles en un porcentaje del 63.85%, equivalente a 2.57 ha, áreas de recuperación para el uso múltiple en un porcentaje de 5.3%, que corresponde a 0.21ha y áreas de importancia ambiental Microcuencas Abastecedoras -POMCA en un 30.85% equivalente a 1.24ha respectivamente.

Clasificación	Area (ha)	Porcentaje (%)
■ Áreas Agrosilvopastoriles - POMCA	2.57	63.85
■ Áreas de recuperación para el uso múltiple - POMCA	0.21	5.3
■ Áreas de importancia Ambiental Microcuencas Abastecedoras - POMCA	1.24	30.85

Imagen 4. Zonificación Ambiental, del área intervenida para ampliación y apertura de vía entre la vereda La Maravilla y Asiento Grande. Tomado del geoportal interno Map-Gis Cornare 2025.

- De acuerdo con la imagen anterior, se puede observar que sobre el tramo final de la mencionada vía se encuentra en áreas de importancia ambiental Microcuencas Abastecedoras -POMCA.

- Se verificó en el SIG de Cornare, los determinantes ambientales por donde cruza la vía, encontrándose que esta se ubican en zona de influencia del POMCA Rio Samaná Norte, aprobado por Cornare mediante la **Resolución No.112-7293-2017 del 21 de diciembre de 2017**, en la siguiente zona, áreas Agrosilvopatoriles en un porcentaje del 63.85%, equivalente a 2.57 ha, áreas de recuperación para el uso múltiple en un porcentaje de 5.3%, que corresponde a 0.21ha y áreas de importancia ambiental Microcuencas Abastecedoras -POMCA en un 30.85% equivalente a 1.24ha respectivamente.

- El tramo final de la vía, se encuentra en áreas de importancia ambiental Microcuencas Abastecedoras -POMCA-
