POR MEDIO DE LA CUAL SE IMPONE UNA MEDIDA PREVENTIVA

Que mediante queja ambiental con radicado N° **SCQ-134-1001-2025 del 17 de julio de 2025**, se puso en conocimiento de la Corporación lo siguiente: *"Solicitud visita prioritaria a movimientos de tierra por apertura de vía, lo cual implica tala de árboles, sedimentación de tierra a fuente hídrica, no tienen medidas de contención, rueda material rocosa a vía principal de ingreso al municipio y la zona es una ladera de alta pendiente, inician lluvias y todo va a abajo"*.

Que, como consecuencia de la visita técnica al predio referenciado en el acápite anterior, se generó el Informe Técnico de Queja con radicado N° **IT-04870-2025 del 23 de julio de 2025**, en el cual se observó y concluyó lo siguiente:

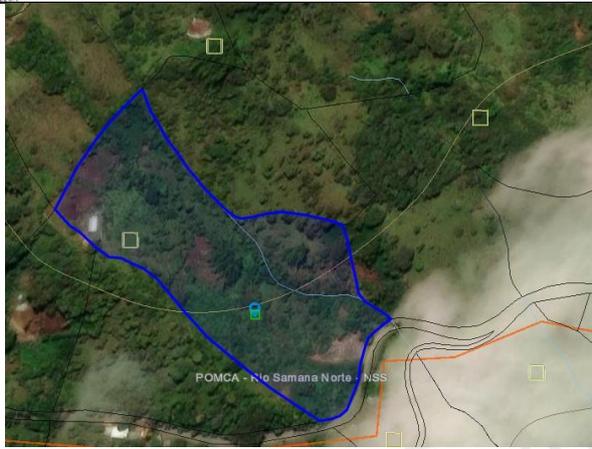
Imagen 1. Predio identificado PK_PREDIOS 1972001000001400048

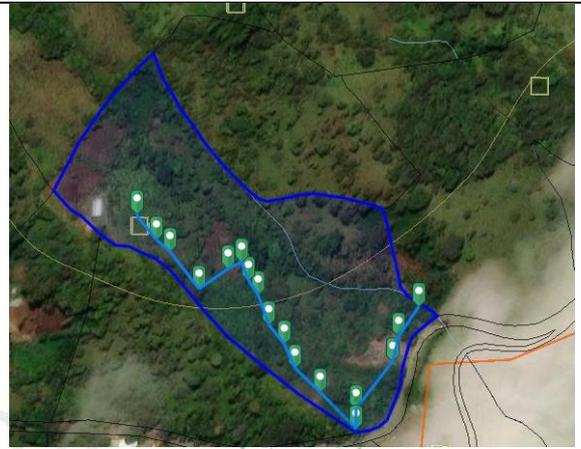
- Durante el recorrido, se pudo identificar que la vía tiene una longitud total de aproximadamente 300 metros lineales, con un ancho de 5 metros localizada en el predio identificado con PK_PREDIOS: 1972001000001400048, sobre las coordenadas $-75^{\circ}12'18.35''W$ $06^{\circ}03'5.65''N$ 1555 msnm (punto inicial) y $-75^{\circ}12'23.35''W$ $06^{\circ}03'6.95''N$ 1603 msnm (punto final), dicho predio cuenta con un área de 2.2807Ha, acorde con información cartográfica tomada del SIG Cornare.

Imagen 2. Trazado vial de aproximadamente 300 metros, recorrido realizado el día 18 de julio de 2025

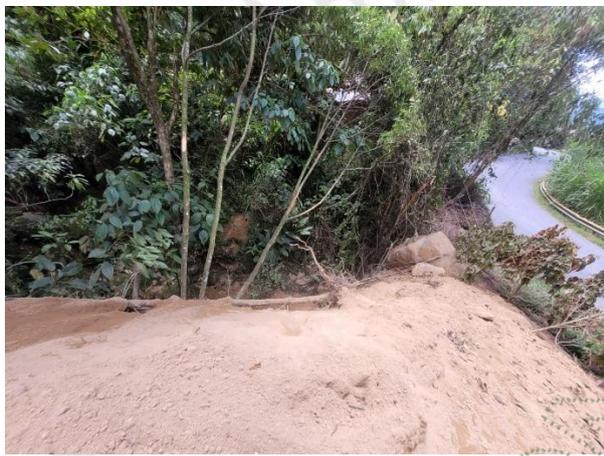
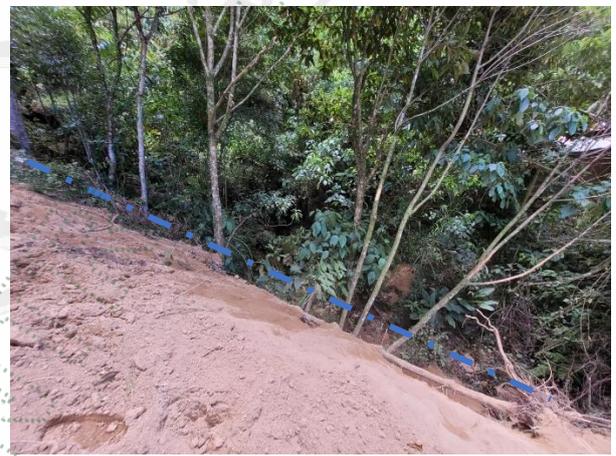
- El estado del predio según lo verificado en el Portal de la Ventanilla Única de registro Inmobiliario, se encuentra en actualización catastral.
- En el punto inicial de la vía que se registraba en un sitio con coordenadas geográficas $-75^{\circ}12'18.35''W$ $06^{\circ}03'5.65''N$ 1555 msnm, se observó una fuente hídrica sin nombre, con presencia de arrastre de sedimentos o materiales sueltos sobre la ribera, ya que no se implementaron las respectivas medidas de manejo.

Imagen 3 y 4. Inicio del alineamiento vial aledaño a la fuente hídrica sin nombre

- **IMPLEMENTAR** obras de manejo de taludes a través de actividades de revegetalización con el propósito de evitar el arrastre de sedimentos en tiempos de lluvias y contención o retención de las áreas expuestas y/o implementación de mecanismos oportunos para el control oportuno de la erosión y retención del material; requerimiento que debe cumplirse en el predio identificado con el PK: **1972001000001400048**, donde se realizó la apertura de una vía que tiene una longitud total de aproximadamente 300 metros lineales, con un ancho de 5 metros, entre las coordenadas geográficas **-75°12'18.35''W 06°03'5.65''N 1555 msnm** (Punto Inicial) y **-75°12'23.35''W 06°03'6.95''N 1603 msnm** (Punto Final); predio ubicado en la vereda La Placeta del municipio de Cocorná, Antioquia.

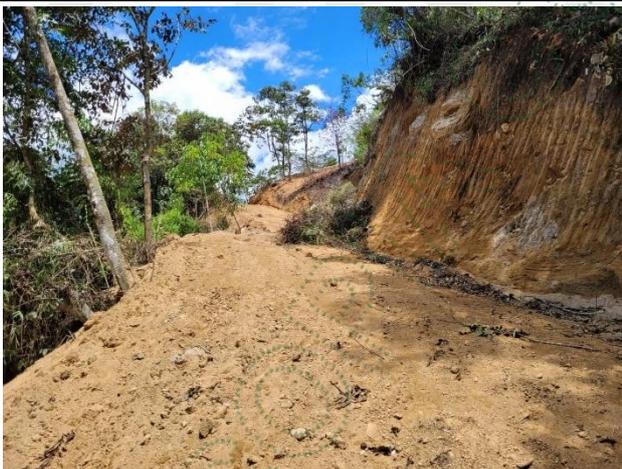
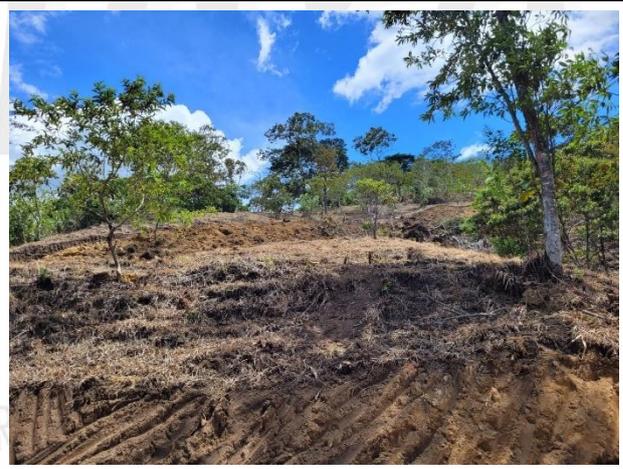
- En el alineamiento vial para el ingreso a la vivienda se observó deposición de materiales en la superficie terrestre (principalmente suelo y rocas) debido a procesos erosivos y de socavación por desprendimiento de tierra y deslizamiento. No se apreciaron obras de drenaje o cunetas sobre la apertura de la vía que garantizara la correcta circulación del agua de escorrentía superficial "lluvias" presentes en la zona.

Imagen 5 y 6. Alineamiento vial

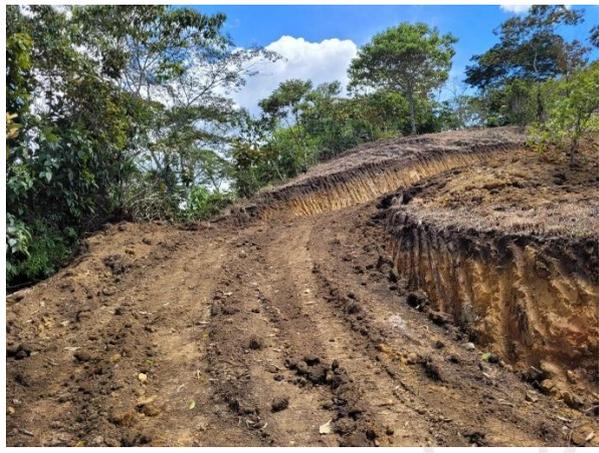
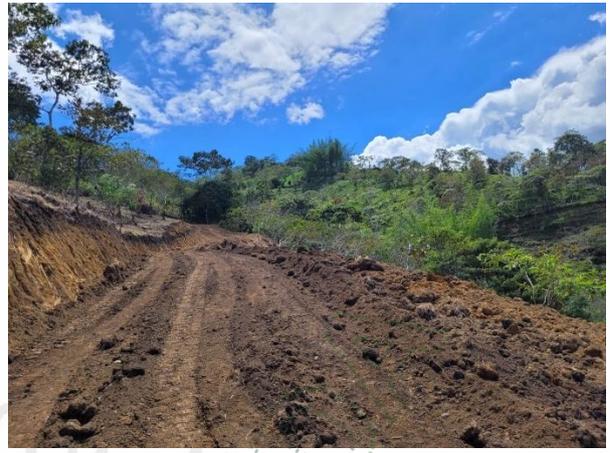
Imagen 7 y 8. Alineamiento vial

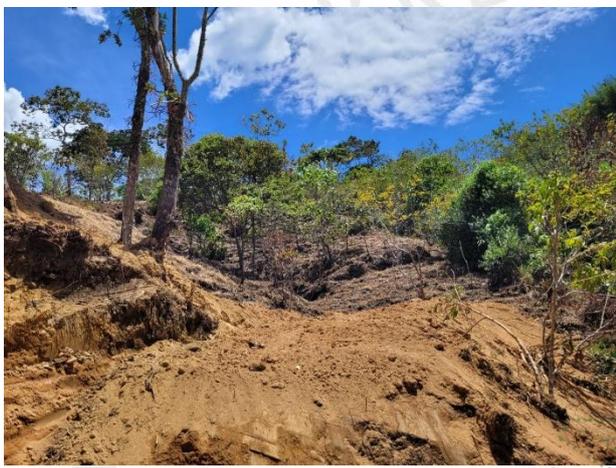
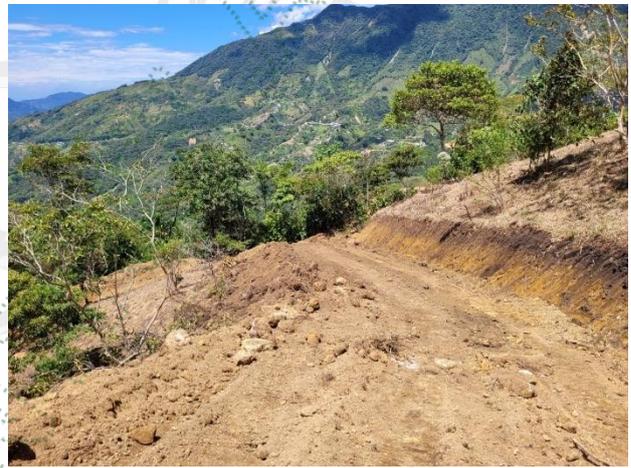
Imagen 9 y 10. Alineamiento vial

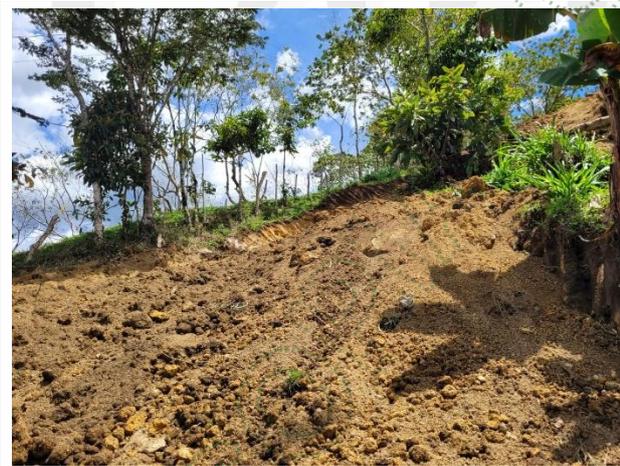
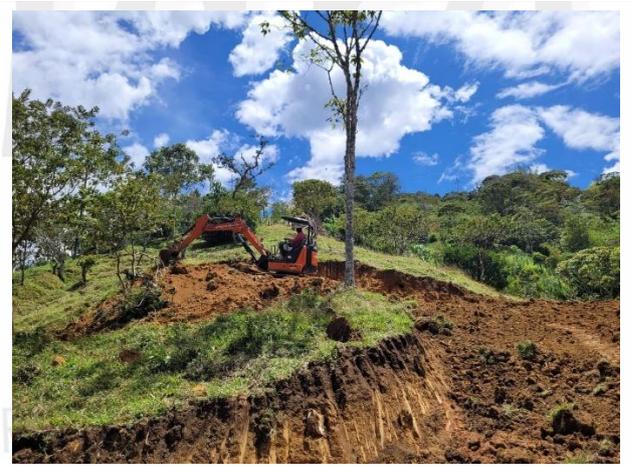
Imagen 11 y 12. Alineamiento vial y fin de la vía de acceso

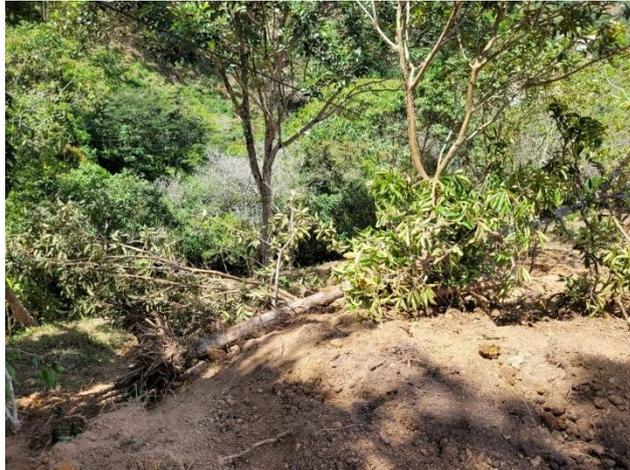
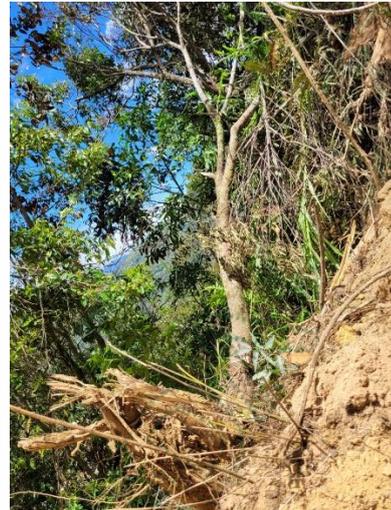
- En campo al inicio de la visita se encontró al Señor Carlos Cortes Calle, quien se presentó como hermano del propietario del predio y presunto infractor el señor Jaime Alberto Cortes Calle identificado con cédula de ciudadanía N°98.700.521, indicando que él fue quien estaba llevando a cabo la actividad de movimiento de tierras para la apertura de la vía con el objetivo de permitir el acceso a la vivienda del predio identificado con PK_PREDIOS 1972001000001400048, ubicada en un sitio con coordenadas $75^{\circ}12'24.49''W$ $06^{\circ}03'7.75''N$ 1620 msnm. Esta área presentaba características de potreros arbolados con vegetación en su primera fase de crecimiento, entre los cuales se identificó Carate (*Vismia sp*). También se observó árboles frutales como el Guayabo (*Psidium guajava*).

Imagen 13 y 14. Vegetación identificada Carate (*Vismia* sp).

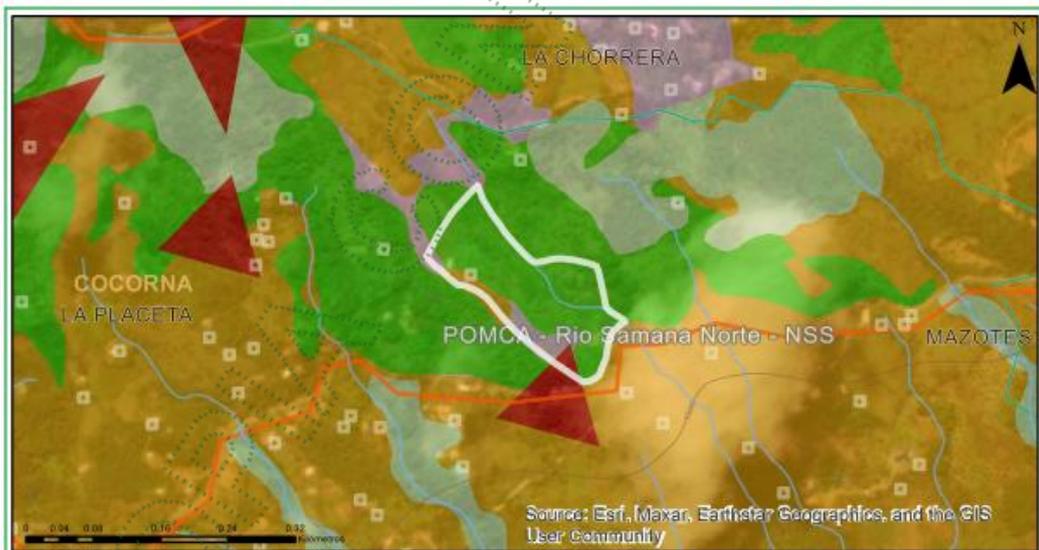
- Una vez consultado en el Sistema de Información Ambiental Regional SIAR - TIC de Cornare, el predio en el cual se ubica la afectación ambiental denunciada, presenta restricciones ambientales por encontrarse al interior de los límites del Plan de Ordenación y Manejo de la Cuenca Hidrográfica POMCA del Río Samaná Norte aprobado por Cornare mediante la Resolución N°112-7293-2017 del 21 de diciembre de 2017 y para el cual se establece el régimen de usos al interior de su zonificación ambiental mediante la Resolución Corporativa N°112-0395-2019 del 13 de febrero de 2019, así:

Imagen 15. Determinantes ambientales Geoportal Corporativo – Cornare (2025)

- El 100% del área del predio se ubica dentro de los límites del POMCA del Rio Samaná Norte. La zonificación ambiental del POMCA del Rio Samaná Norte, corresponde a áreas de amenazas naturales (2.62%), áreas de importancia ambiental (80.57%), áreas agrosilvopastoriles (6.15%) y áreas de recuperación para el uso múltiple (10.66%)
