RESOLUCIÓN No.

POR MEDIO DE LA CUAL SE IMPONE UNA MEDIDA PREVENTIVA Y SE ADOPTAN OTRAS DISPOSICIONES

Que mediante queja ambiental con radicado N° **SCQ-134-0646-2025 del 27 de mayo de 2023**, se puso en conocimiento de la Corporación lo siguiente: **"CONSTRUCCIÓN DE HOTEL EN ZONA DE DRMI MARMOLES Y PANTAGORAS. SIN LOS PERMISOS DE CORNARE"**.

Que, de la visita técnica referenciada en el acápite anterior, se generó el Informe Técnico de Queja con radicado N° **IT-03323-2025 del 27 de mayo de 2025**, donde se realizaron las siguientes observaciones y conclusiones:

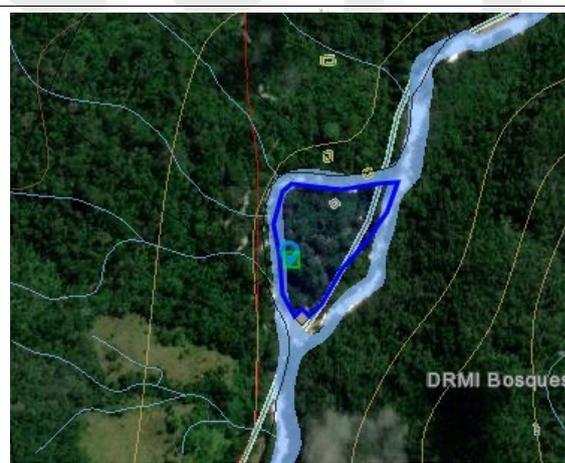
Imagen 1. Predio identificado con FMI 018-35375 y PK_PREDIOS 6522002000002000079
Fuente: Geoportal, 2025

- En el predio identificado con FMI 018-35375 y PK PREDIOS 6522002000002000079, propiedad, de acuerdo a la consulta realizada en el Portal de la Ventanilla Única de registro Inmobiliario, del señor Eugenio de Jesús Giraldo Ázate identificado con cédula de ciudadanía N°70.828.475, **(Imagen 1)**; se está llevando a cabo la construcción de un Proyecto Hotelero, en el sitio conocido como la isla **(Imagen 2)**, el cual de acuerdo con lo observado e informado por el responsable de la obra, el señor Juan Pablo Giraldo, acompañante de la visita, este consta de:

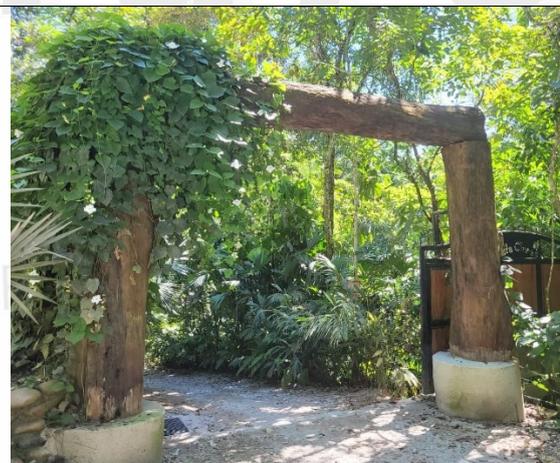
Imagen 2. Entrada, sitio conocido como la isla donde se está construyendo el proyecto hotelero
Fuente: Visita de atención queja, 2025

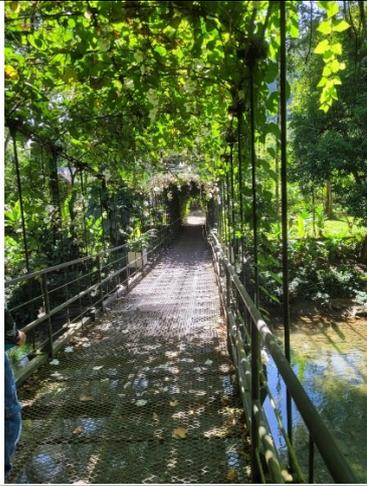
Imagen 3. Paso peatonal atravesando el Río Claro – Puente colgante
Fuente: Visita de atención queja, 2025

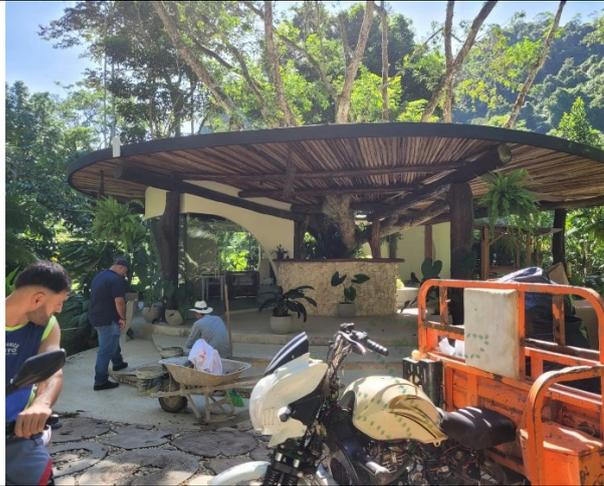
- Parqueadero
 - Paso peatonal mediante un puente colgante (aprovechamiento y mejoramiento de infraestructura existente) - **(Imagen 3)**.
 - Área de recepción **(Imagen 4)**.

Imagen 4. Área de recepción
Fuente: Visita de atención queja, 2025

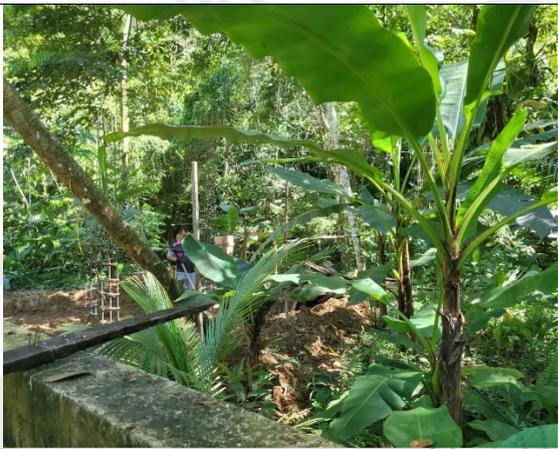
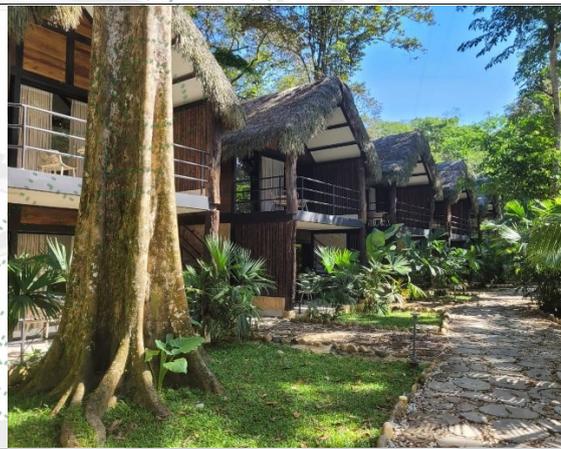
- 24 cabañas de dos pisos cada una, con capacidad para albergar un máximo de 102 huéspedes, con jacuzzi **(Imagen 5 y 6)**.
 - Restaurante, área cerrada y con espacio al aire libre cerca al Río **(Imagen 7 y 8)**.

Imagen 5. Cabaña en construcción
Fuente: Visita de atención queja, 2025

Imagen 6. Cabañas de dos pisos cada una
Fuente: Visita de atención queja, 2025

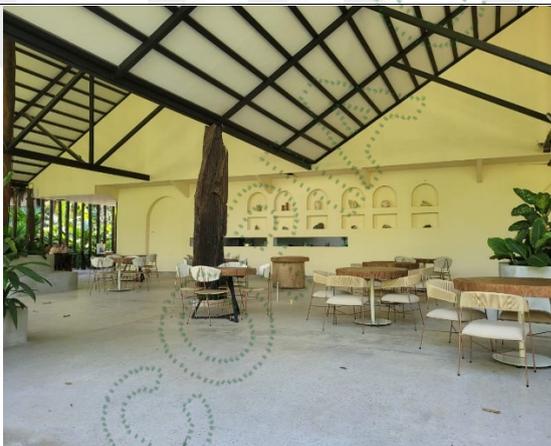
Imagen 7. Área de restaurante, área cerrada
Fuente: Visita de atención queja, 2025

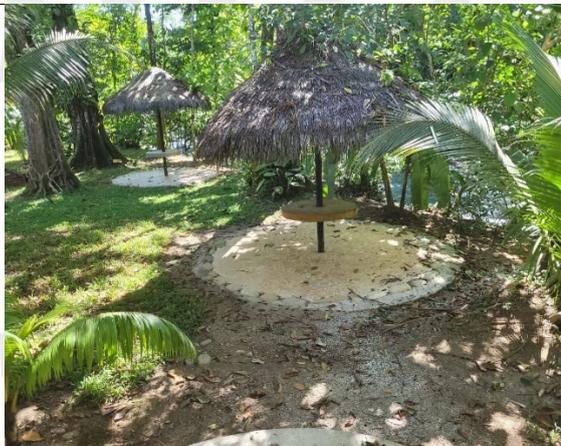
Imagen 8. Área de restaurante, espacio al aire libre cerca al Río
Fuente: Visita de atención queja, 2025

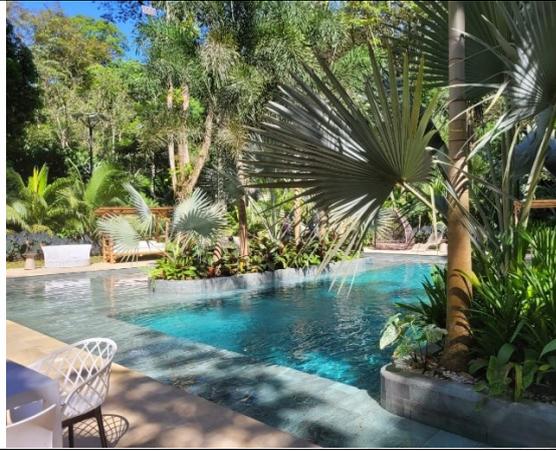
- Dos piscinas con zona de bar cada una, la primera ubicada en un sitio con coordenadas geográficas 74°51'2.93"W 05°55'9.62"N 300 msnm de la cual se realizó aprovechamiento y mejoramiento de infraestructura existente **(Imagen 9 y 10)**; y la segunda en proceso constructivo ubicada en un sitio con coordenadas geográficas 74°51'05.81"W 05°55'7.09"N 303 msnm **(Imagen 11 y 12)**.

Imagen 9. Piscina 1, ubicada en las coordenadas geográficas 74°51'2.93\"/>

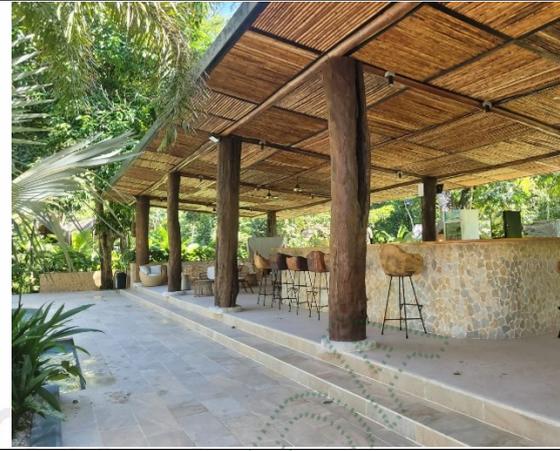
Imagen 10. Zona de bar de la piscina 1
Fuente: Visita de atención queja, 2025

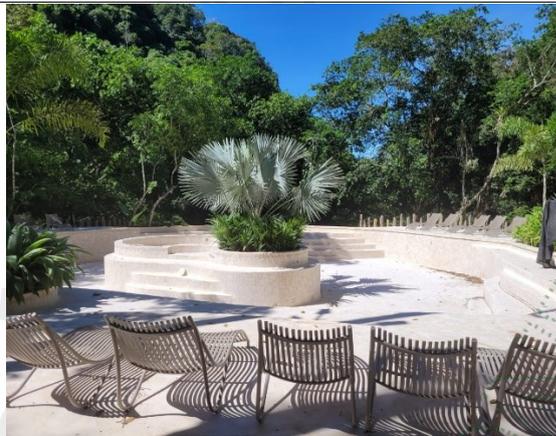
Imagen 11. Piscina 2, ubicada en las coordenadas geográficas 74°51'05.81\"/>

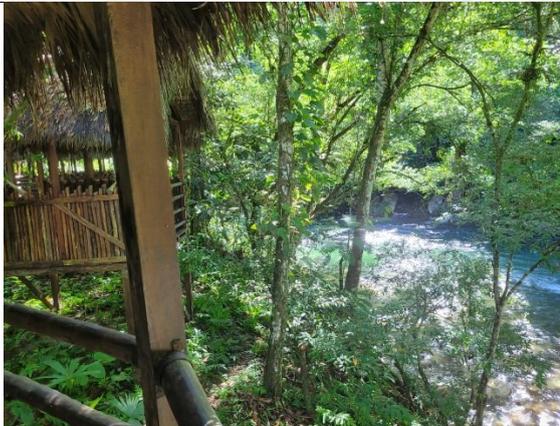
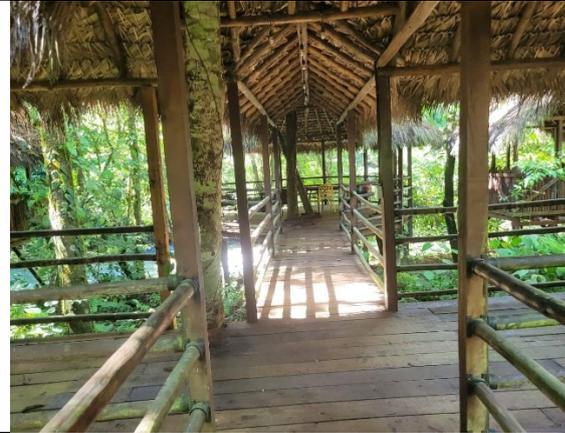
- Área de lavandería **(Imagen 13)**.
 - 3 malecones construidos en madera para acceso y vista al Río, uno de ellos con unidades sanitarias **(Imagen 14, 15, 16, 17 y 18)**.

Imagen 14. Malecón de acceso y vista al río N°1
Fuente: Visita de atención queja, 2025

Imagen 15. Malecón de acceso y vista al río N°1
Fuente: Visita de atención queja, 2025

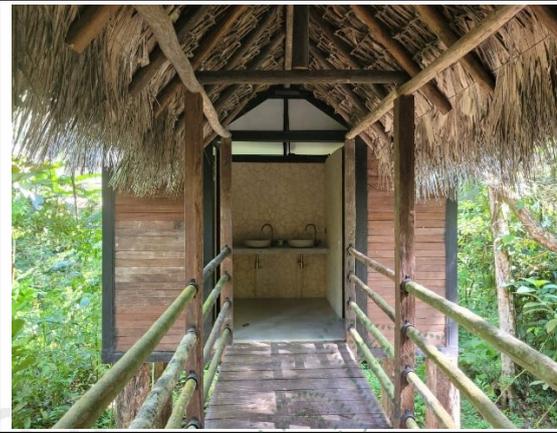
Imagen 16. Unidades sanitarias del malecón de acceso y vista al río N°1
Fuente: Visita de atención queja, 2025

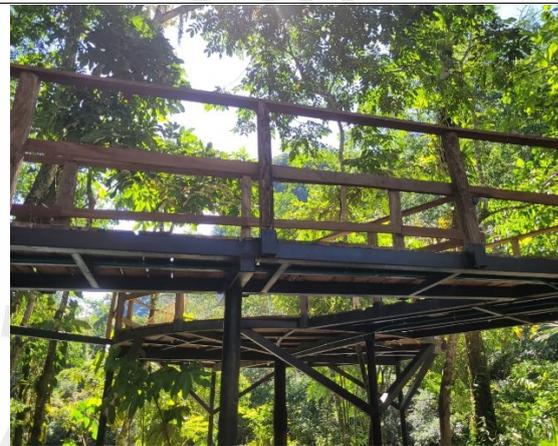
Imagen 17. Malecón de acceso y vista al río N°2
Fuente: Visita de atención queja, 2025

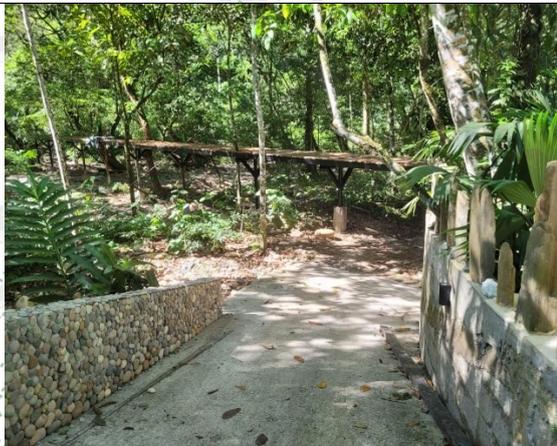
Imagen 18. Malecón de acceso y vista al río N°3 en construcción
Fuente: Visita de atención queja, 2025

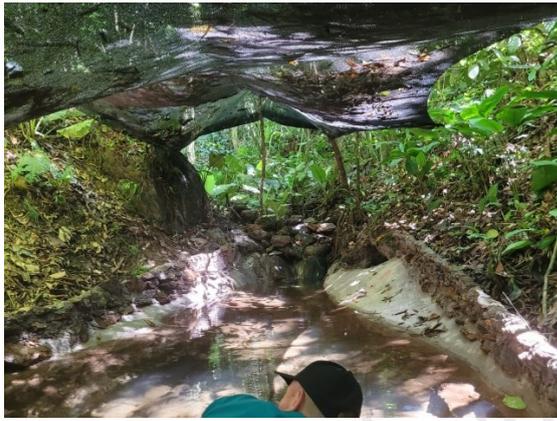
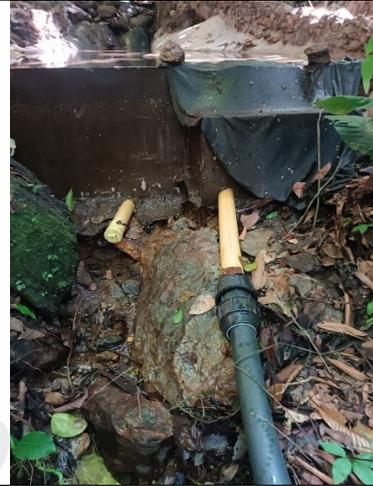
• El abastecimiento del recurso hídrico para **uso doméstico** se realiza a través de una obra de captación artesanal construida en concreto y roca, ubicada en un sitio con coordenadas geográficas 74°51'12.02"W 05°55'15.22"N 356 msnm, mediante una presa transversal sobre el cauce de una fuente sin nombre, de 2 metros de ancho, 30 centímetros de espesor en la pared y aproximadamente 80 centímetros de altura, donde se capta el agua por medio de una tubería de PVC de 4", mediante toma sumergida (**Imagen 19 y 20**).

Imagen 19 y 20. Obra de captación para uso doméstico ubicada en un sitio con coordenadas 74°51'12.02"W 05°55'15.22"N 356 msnm
Fuente: Visita de atención queja, 2025

Al respecto, no se está respetando el caudal ecológico en el sitio de captación. De acuerdo, al análisis de disponibilidad y oferta de caudal con información de caudales modelados a través de la herramienta HidroSIG de Cornare (**Imagen 21**), se obtuvieron los siguientes caudales de reparto, ya que no fue posible realizar aforo volumétrico:

- ✓ Se está realizando captación para **uso doméstico**, mediante una presa transversal sobre el cauce de una fuente sin nombre, en un sitio con coordenadas geográficas 74°51'12.02"W 05°55'15.22"N 356 msnm, donde se capta el agua por medio de una tubería de PVC de 4", mediante toma sumergida.

- ✓ No se está respetando el caudal ecológico en el sitio de captación, que de acuerdo, al análisis de disponibilidad y oferta de caudal con información de caudales modelados a través de la herramienta HidroSIG de Cornare, corresponde considerando mínimos de 1.08 L/s y medios de 1.90 L/s.

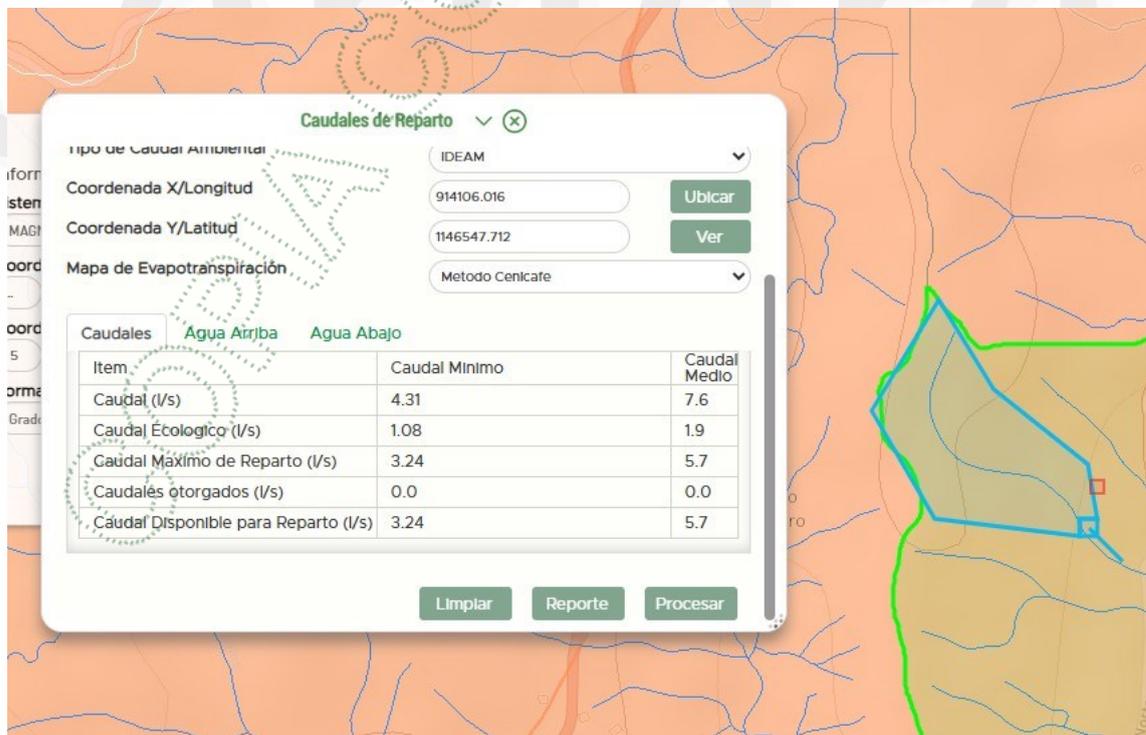
NOMBRE DE LA FUENTE	DESCRIPCIÓN DE LOS CAUDALES	CAUDAL MINIMO (L/s)	CAUDAL MEDIO (L/s)
Fuente Hídrica denominada "Aguas Blancas"	Caudal total	4.31	7.60
	Caudal ecológico	1.08	1.90
	Caudal máximo de reparto	3.24	5.70
	Caudales otorgados	0.00	0.00
	Caudal disponible para reparto	3.24	5.70

Imagen 21. Análisis de caudales de reparto Geportal Corporativo – Cornare (2025)

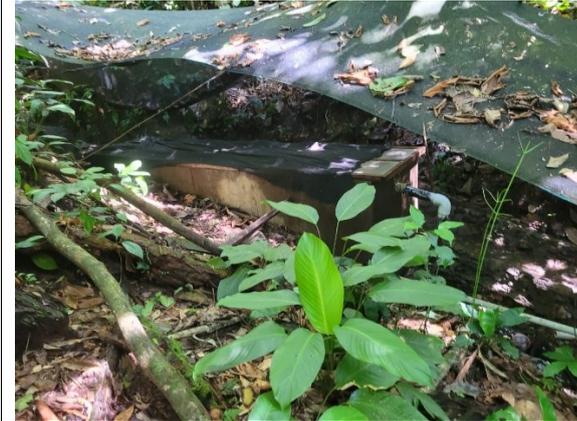
Posteriormente, el agua pasa por un tanque desarenador (**Imagen 22**), con dimensiones de 3.8 metros de largo, 1 metro de ancho y 80 centímetros de altura que se ubica en un sitio con coordenadas

Imagen 22. Tanque desarenador ubicado en un sitio con coordenadas 74°51'9.05"W 05°55'11.7"N 332 msnm
Fuente: Visita de atención queja, 2025

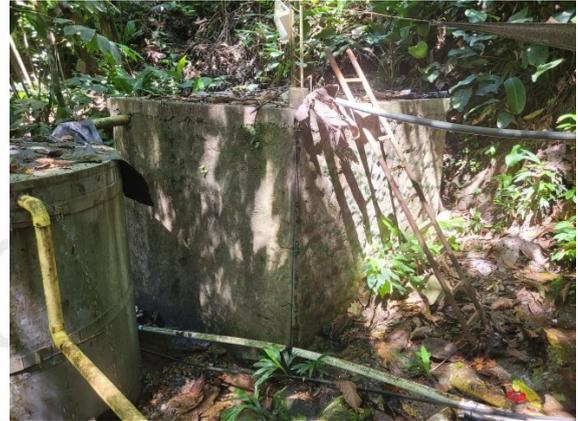
74°51'9.05"W 05°55'11.7"N 332 msnm, para posteriormente ser almacenada en dos tanques, uno en mampostería de 9000 litros aproximadamente (**Imagen 23**), y uno de un volumen aproximado de 3000 litros en fibra de vidrio (**Imagen 24**).

Imagen 23. Tanque de almacenamiento N°1 en mampostería
Fuente: Visita de atención queja, 2025

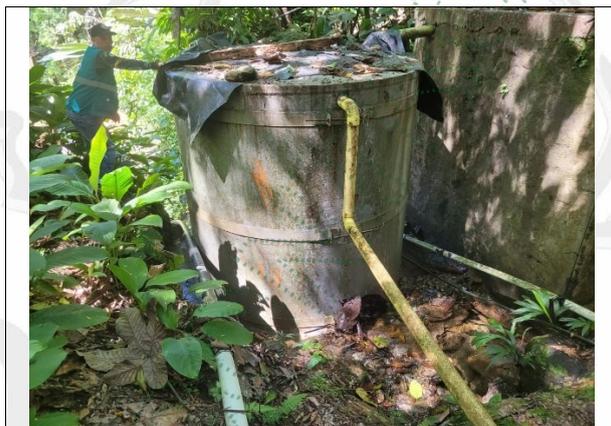
Imagen 24. Tanque de almacenamiento N°2 en fibra de vidrio
Fuente: Visita de atención queja, 2025

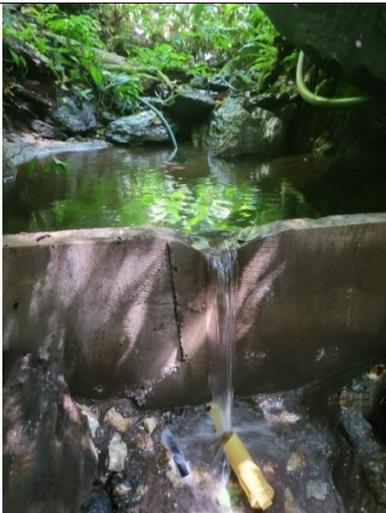
Adicionalmente, se observó una segunda obra de captación artesanal construida en concreto y roca, ubicada en un sitio con coordenadas 74°51'11.23"W 05°55'12.24"N 347msnm, mediante una presa transversal sobre el cauce de una fuente sin nombre (**Imagen 25**), de 2.5 metros de ancho, de 30 centímetros de espesor en la pared y aproximadamente 80 centímetros de altura, la cual vierte el agua captada a un canal construido en concreto y roca a través de todo el cauce de dicha fuente (**Imagen 26 y 27**), para luego ser almacenada hasta unos estanques construidos en concreto a un lado del cauce (**Imagen 28**), el rebose se vierte a una obra hidráulica que atraviesa la vía veredal, donde se presume se efectuó un lleno (**Imagen 29**), y la captación del agua para uso riego de prados y jardines se realiza a través de una tubería de PVC de 3", mediante toma sumergida (**Imagen 30**).

Imagen 25. Obra de captación para uso riego de prados y jardines ubicada en un sitio con coordenadas 74°51'11.23\"W 05°55'12.24\"N 347msnm
Fuente: Visita de atención queja, 2025

- ✓ Adicionalmente, se está realizando captación para **uso riego de prados y jardines** mediante una presa transversal sobre el cauce de una fuente sin nombre, ubicada en un sitio con coordenadas 74°51'11.23"W 05°55'12.24"N 347msnm, a través de una tubería de PVC de 3", mediante toma sumergida. El rebose se vierte a una obra hidráulica que atraviesa la vía veredal, donde se presume se efectuó un lleno.

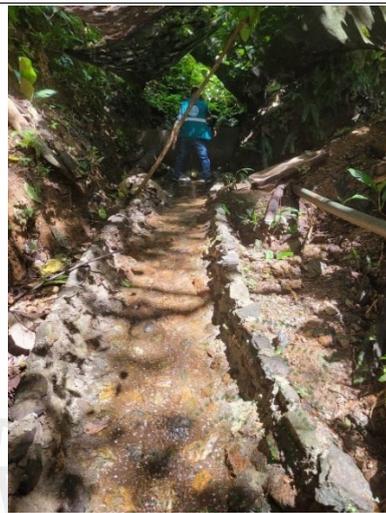
Imagen 26. Canal enrocado en concreto sobre el cauce de la Quebrada sin nombre
Fuente: Visita de atención queja, 2025

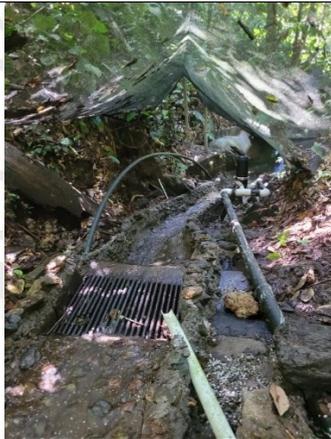
Imagen 27. Canal enrocado en concreto sobre el cauce de la Quebrada sin nombre
Fuente: Visita de atención queja, 2025

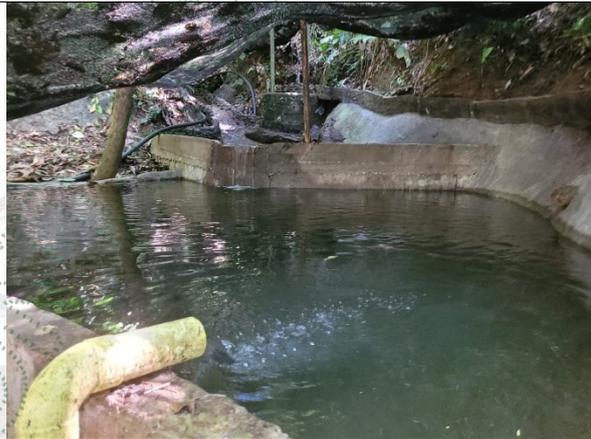
Imagen 28. Estanques de almacenamiento para uso riego de prados y jardines
Fuente: Visita de atención queja, 2025

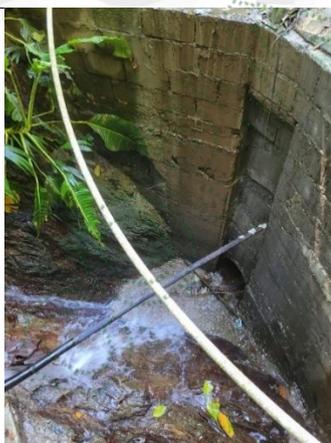
Imagen 29. Obra Hidráulica y lleno sobre el cauce de la quebrada sin nombre
Fuente: Visita de atención queja, 2025

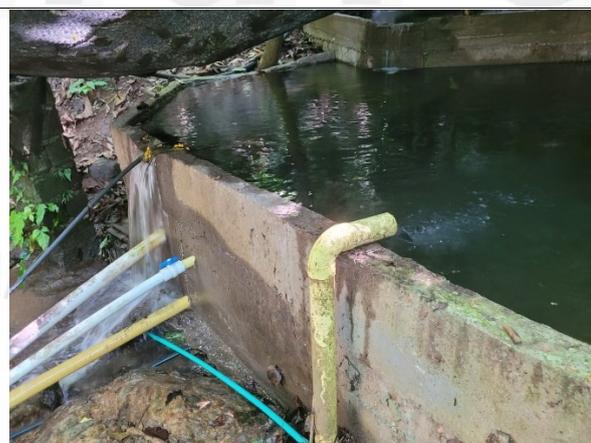
Imagen 30. Salida tuberías para el aprovechamiento
Fuente: Visita de atención queja, 2025

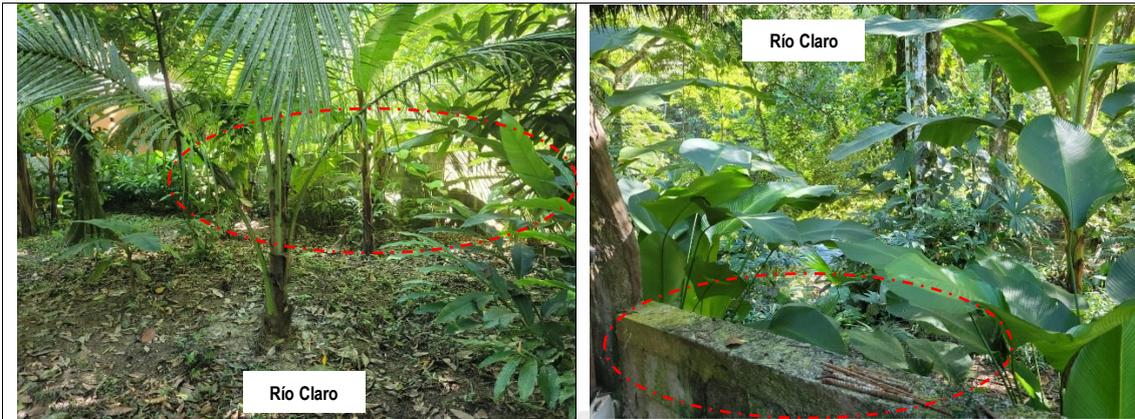
Alrededor de la isla se observó la construcción de muros de contención (**Imagen 31 y 32**), como medida de protección para las épocas de crecientes del Río Claro y altas precipitaciones.

Imagen 31 y 32. Muros de contención
 Fuente: Visita de atención queja, 2025

- ✓ Alrededor de la isla se observó la construcción de muros de contención, como medida de protección para las épocas de crecientes del Río Claro y altas precipitaciones.

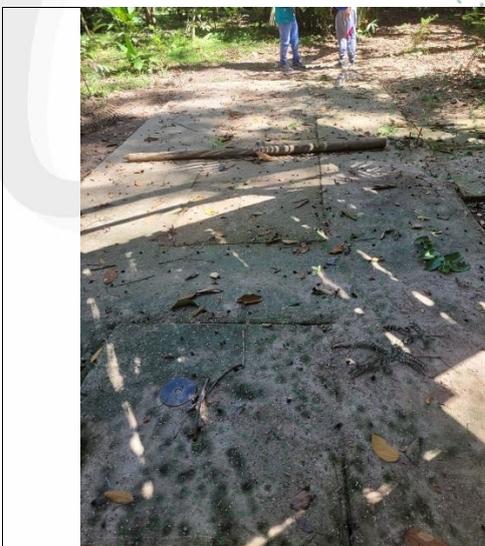
- Con relación a la generación de las aguas residuales domésticas, se observó la implementación de un tanque séptico ubicado en un sitio con coordenadas $74^{\circ}51'3.40''W$ $05^{\circ}55'7.34''N$ 303 msnm (**Imagen 33**), el cual se está aprovechando para el tratamiento durante la etapa constructiva del proyecto. La descarga del efluente, de acuerdo a lo informado, se realiza al suelo a través de un campo de infiltración.
- Existe un segundo sistema séptico implementado en el área de la lavandería en un sitio con coordenadas $74^{\circ}51'4.30''W$ $05^{\circ}55'9.15''N$ 298 msnm, para el tratamiento exclusivo de estas aguas residuales (**Imagen 34**). La descarga del efluente, de acuerdo a lo informado, se realiza al suelo a través de un campo de infiltración.

Imagen 33. Primer Sistema de tratamiento de aguas residuales – detrás del área del restaurante
 Fuente: Visita de atención queja, 2025

- ✓ Con relación a la generación de las aguas residuales domésticas, se observó la implementación de un tanque séptico ubicado en un sitio con coordenadas 74°51'3.40"W 05°55'7.34"N 303 msnm, el cual se está aprovechando para el tratamiento durante la etapa constructiva del proyecto. Adicionalmente, un segundo sistema séptico implementado en el área de la lavandería en un sitio con coordenadas 74°51'4.30"W 05°55'9.15"N 298 msnm, para el tratamiento exclusivo de estas aguas residuales.

- ✓ La descarga de los efluentes, de acuerdo a lo informado, se realiza al suelo a través de un campo de infiltración.
- ✓ De conformidad con los lineamientos establecidos en el artículo 173, de la **Resolución 330 de 2017 del Ministerio de Ambiente, Vivienda y Desarrollo Territorial**, este tipo de sistemas de tratamientos se utilizan para viviendas rurales dispersas, presentando una limitación para su implementación en actividades de hotelería y servicios.

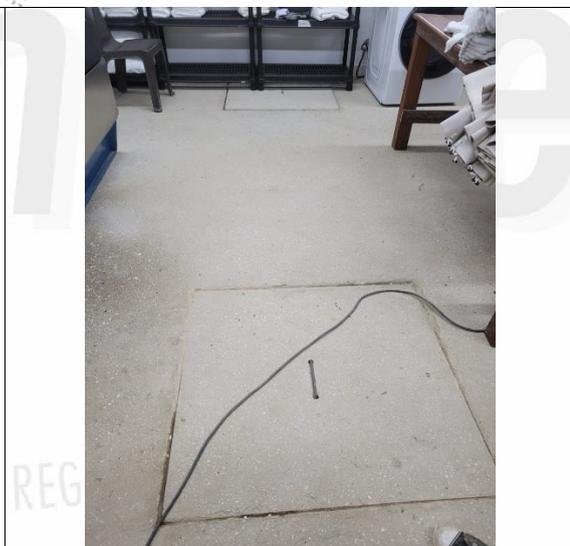
Imagen 34. Segundo Sistema de tratamiento de aguas residuales –área de la lavandería
 Fuente: Visita de atención queja, 2025

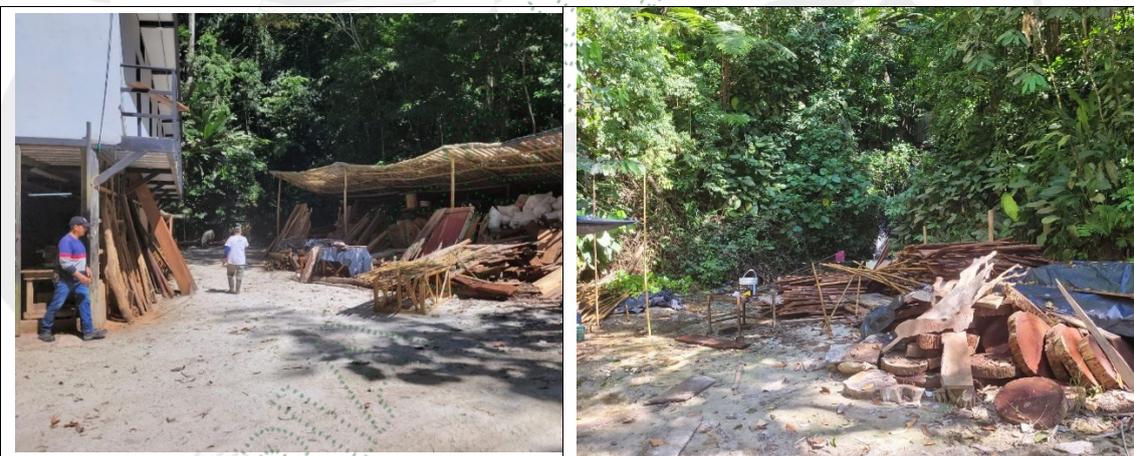
- Si bien se informa que dicho aprovechamiento se realizó a partir del material vegetal que el mismo Río trae producto de las épocas de altas precipitaciones, esto debía ser previamente notificado a la Corporación para su debida verificación, con el fin de determinar si era sujeto de algún trámite ambiental. Dicho material se encontró en un punto de acopio ubicado en las coordenadas geográficas 74°51'8.99"W 05°55'9.78"N 324 msnm (**Imagen 35 y 36**).

Imagen 35 y 36. Punto de acopio de material vegetal

- ✓ Respecto al aprovechamiento de especies forestales, no se observó aprovechamiento in situ o tala de algún individuo, no obstante, se acota que la construcción de las cabañas y en general de todo el hotel, se realizó con Palma macana (*Wettinia hirsuta* Burret), la cual de acuerdo a lo establecido en el Acuerdo N°404 del 29 de mayo de 2020, para esta especie se declaró la veda indefinida y se prohibió el uso y aprovechamiento en la Jurisdicción de Cornare.
- ✓ Si bien se informa que dicho aprovechamiento se realizó a partir del material vegetal que el mismo Río trae producto de las épocas de altas

precipitaciones, esto debía ser previamente notificado a la Corporación para su debida verificación, con el fin de determinar si era sujeto de algún trámite ambiental. Dicho material se encontró en un punto de acopio ubicado en las coordenadas geográficas 74°51'8.99"W 05°55'9.78"N 324 msnm

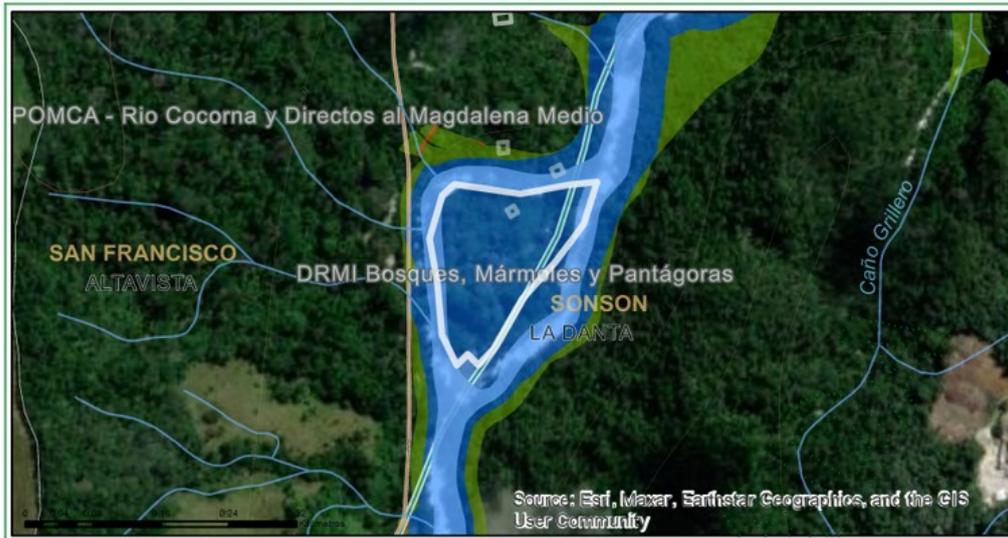
- Adicionalmente, el predio en el cual se ubica el proyecto hotelero en construcción, presenta restricciones ambientales por encontrarse al interior de la **Ronda Hídrica del Río Claro**, ronda que se encuentra acotada mediante la Resolución N°PPAL-RE-00047-2021 del 06 de enero de 2021 y de acuerdo a lo consultado el uso definido para la totalidad del área del predio (2.49 hectáreas) se estableció un uso de **PRESERVACIÓN**, el cual se refiere a mantener la composición, estructura y función de la biodiversidad, conforme a su dinámica natural y evitando los posibles disturbios que ocasionen las acciones humanas.

Clasificación	Área (ha)	Porcentaje (%)
■ Preservación 957-2018	2.49	100.0

Imagen 40. Determinantes ambientales – Zonificación ambiental Ronda Hídrica

- ✓ Adicionalmente, el predio en el cual se ubica el proyecto hotelero en construcción, presenta restricciones ambientales por encontrarse al interior de la **Ronda Hídrica del Río Claro**, ronda que se encuentra acotada mediante la Resolución N°PPAL-RE-00047-2021 del 06 de enero de 2021 y de acuerdo a lo consultado el uso definido para la totalidad del área del predio (2.49 hectáreas) se estableció un uso de **PRESERVACIÓN**, cuyo uso está orientado a evitar la alteración, degradación o transformación por la actividad humana.
