RESOLUCIÓN No.

POR MEDIO DE LA CUAL SE IMPONE UNA MEDIDA PREVENTIVA Y SE ADOPTAN UNAS DETERMINACIONES

Que el día 30 de mayo de 2025, por parte del equipo técnico de la Corporación se llevó visita en el sitio de la presunta intervención, generándose el informe técnico de queja N° **IT-03643-2025 del 10 de junio de 2025**, en el cual se observó y concluyó lo siguiente:

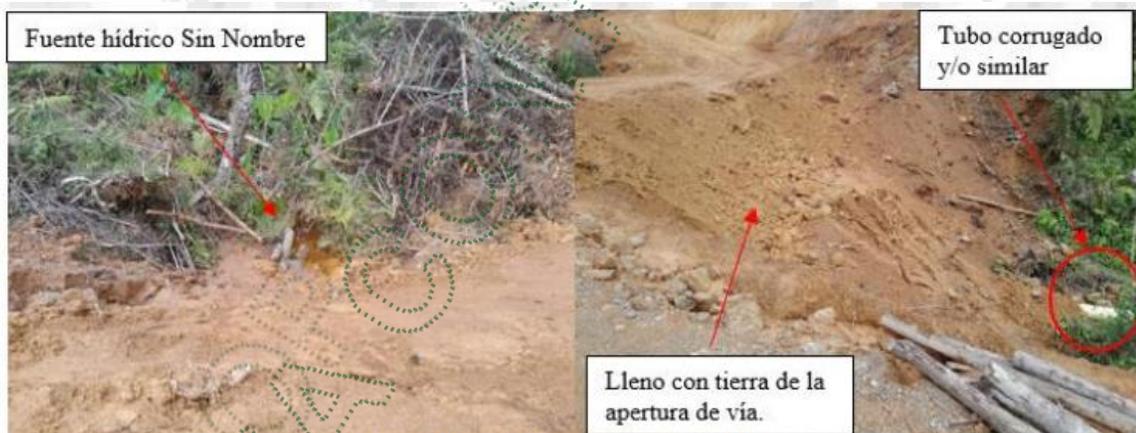
Durante el recorrido se observó que, en la etapa inicial de apertura de la vía, se intervino una fuente hídrica Sin Nombre mediante la ocupación del cauce.

Para permitir el flujo del agua, se instaló un conducto de aproximadamente 8 pulgadas de diámetro (tubo corrugado de PVC o similar), sobre el cual se realizó un relleno con material estéril (tierra sin propiedades geotécnicas controladas). Esta intervención permitió la continuidad de los trabajos de habilitación de la vía.

Figura 2. Ocupación del cauce de la fuente Sin Nombre

Cabe destacar que dicha solución técnica no garantiza la estabilidad hidráulica ni estructural a mediano o largo plazo, ya que el diámetro del conducto podría ser insuficiente para manejar caudales mayores durante eventos de lluvia, y el uso de material estéril como relleno puede generar problemas de socavación, asentamientos diferenciales o colapsos del talud.

- **SUSPENSIÓN INMEDIATA DE LAS OBRAS Y ACTIVIDADES QUE IMPLIQUEN LA OCUPACIÓN DEL CAUCE DE LA FUENTE HIDRICA “SIN NOMBRE”**, ello dado que en visita técnica realizada el día 30 de mayo del 2025, se evidenció la instalación de un conducto de aproximadamente 8 pulgadas de diámetro (tubo corrugado de PVC o similar), sobre el cual se realizó un relleno con material

estéril (tierra sin propiedades geotécnicas controladas), en el predio identificado con FMI: 026-0014291 y cédula catastral PK Predio: 6902001000002100023, ubicado en la coordenada 6°30'9.34" N -75°9'54.60" O; en la vereda El Tambo del municipio de Santo Domingo.

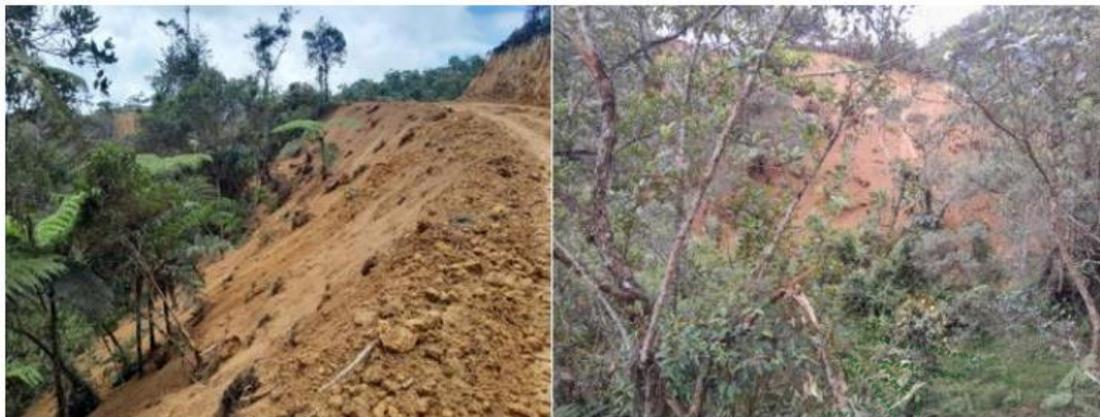
Se evidenció que el material producto de la excavación para la apertura de la vía está siendo dispuesto de manera inadecuada sobre la pendiente del predio, sin implementar medidas de control de erosión ni manejo de sedimentos.

Esta disposición está generando procesos de escorrentía y arrastre de partículas hacia la fuente hídrica adyacente, lo que contribuye a su sedimentación y a la alteración de sus condiciones físico-químicas.

Figura 3. Mala disposición de tierra en laderas del predio permitiendo sedimentación de fuente de agua

- **SUSPENSIÓN INMEDIATA DE LAS ACTIVIDADES DE MOVIMIENTOS DE TIERRA**, sin cumplir con los lineamientos establecidos en los Acuerdos Corporativos 251 y 265 del 2011, ello dado que en visita técnica realizada el día 30 de mayo del 2025, se evidenció la apertura de una vía de aproximadamente 179 metros de longitud y un ancho estimado de 4 metros, que inicia en las coordenadas geográficas X: -75° 9' 54.60", Y: 6° 30' 9.34", Z: 2028 msnm y finaliza en X: -75° 9' 54.14", Y: 6° 30' 4.52", Z: 2050 msnm. en la vereda El Tambo del municipio de Santo Domingo, actividad está que implicó la disposición de material de manera inadecuada sobre la pendiente del predio, sin implementar medidas de control de erosión ni manejo de sedimentos, generando procesos de escorrentía y arrastre de partículas hacia la fuente hídrica adyacente, lo que contribuye a su sedimentación y a la alteración de sus condiciones físico-químicas.

- Implementar obras de mitigación para el manejo de material suelto, tales como: establecimiento de trinchos, revegetalización de los taludes expuestos, zanjas perimetrales y sedimentadores y las demás actividades que se consideren necesarias, con el fin de evitar que las aguas lluvias o de escorrentía realicen arrastre y transporte de sedimentos al cauce de la fuente hídrica adyacente.
- Solicitar ante la autoridad ambiental el permiso de ocupación de cauce de que trata el artículo 2.2.3.2.12.1. del Decreto 1076 del 2015, de lo contrario deberá retornar el cauce a sus condiciones iniciales, es decir retirar la tubería y el lleno de tierra dispuestos sobre la ronda hídrica.
- Realizar un manejo adecuado de los residuos vegetales derivados de la tala, que permitan la descomposición de este material y posterior incorporación al suelo como materia orgánica

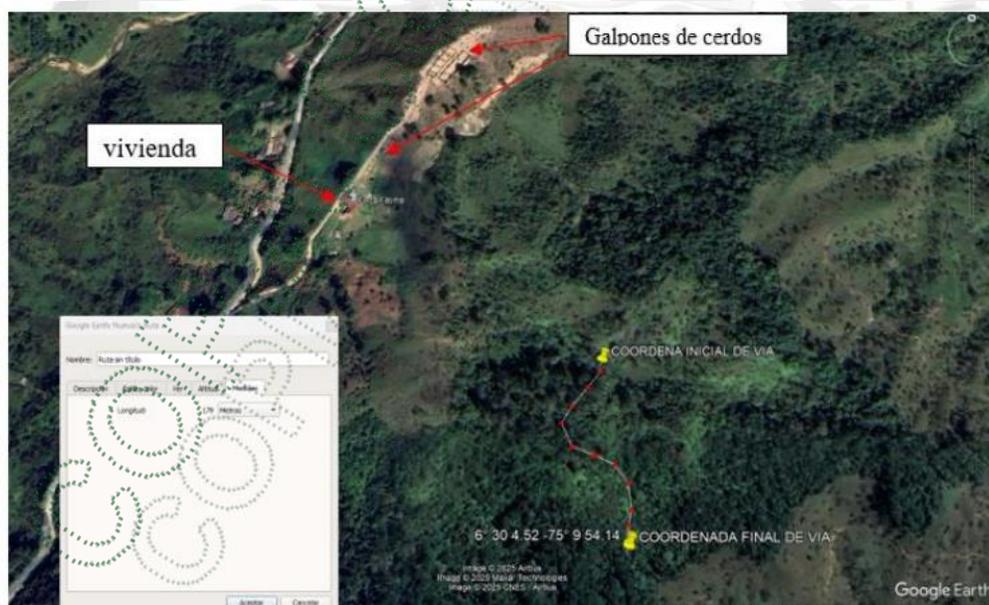
Durante la continuación del recorrido, se identificó un tramo de apertura de vía reciente de aproximadamente 179 metros de longitud y un ancho estimado de 4 metros, que inicia en las coordenadas geográficas X: -75° 9' 54.60", Y: 6° 30' 9.34", Z: 2028 msnm y finaliza en X: -75° 9' 54.14", Y: 6° 30' 4.52", Z: 2050 msnm.

Figura 4. Tramo de apertura de vía

El material suelto presenta una matriz limo arcillosa de color naranja. Éste se encuentra dispuesto sobre las laderas que forman la vaguada las cuales presenta según la morfología de la zona pendientes aproximadas de 21° a 30°, las cuales son denominadas muy abrupta según la clasificación de pendientes del Servicio Geológico Colombiano (2012)

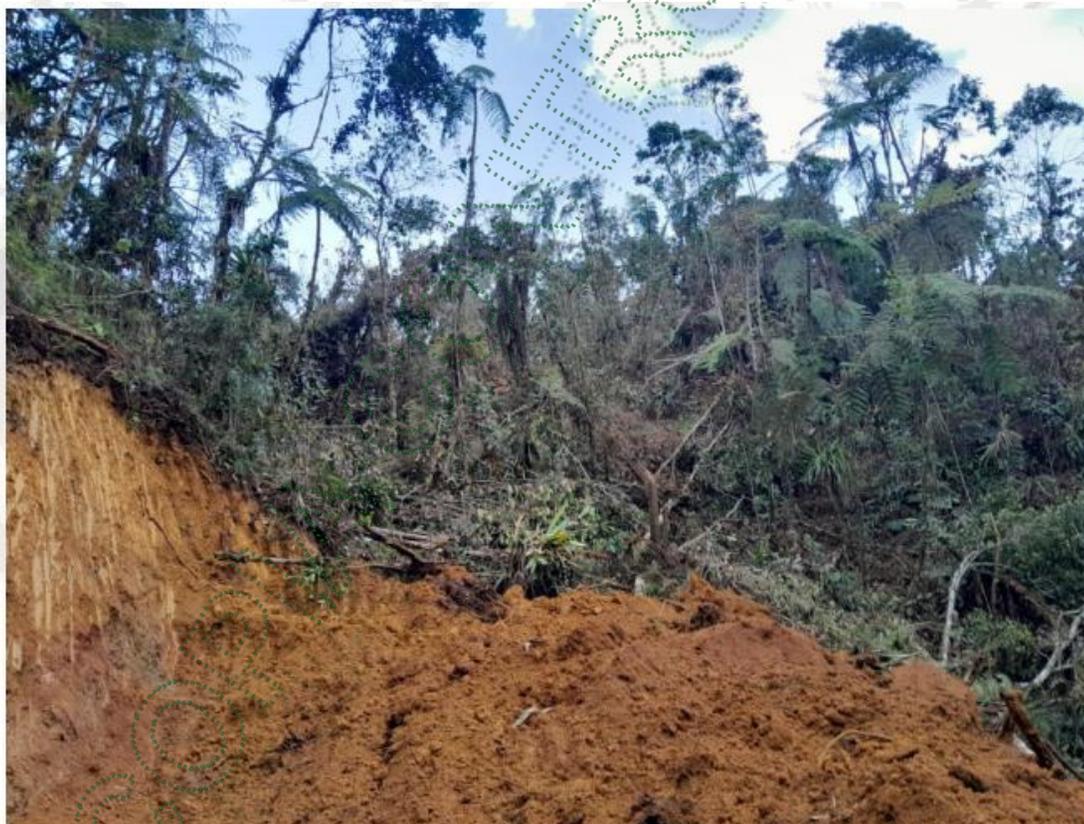
A lo largo del trayecto, se evidenció el aprovechamiento de cobertura boscosa 0.1116 Ha, compuesta principalmente por especies propias de la zona de sucesión secundaria (siete cueros, tres filos, pacos, niguitos entre otros), lo cual indica una intervención sobre un ecosistema en proceso de regeneración natural, posiblemente con alteraciones previas de origen antrópico.

En la parte superior del trazado, correspondiente al punto final del tramo, se observó la intervención con socola estimada de 400 metros cuadrados, donde tienen proyectado realizar una explanación, Sumando la superficie intervenida por la vía ($179 \text{ m} \times 4 \text{ m} = 716 \text{ m}^2$) y el área socolada de (400 m^2), se estima una intervención total aproximada de 1.116 m^2 (equivalente a 0,1116 hectáreas).

Figura 5. Aprovechamiento forestal

Este tipo de intervención genera impactos negativos sobre el recurso forestal y el ecosistema, debido a la eliminación de coberturas vegetales, alteración del suelo, posible compactación, y la modificación del hábitat de fauna asociada. Además, el uso de especies arbóreas en estado de sucesión secundaria conlleva la interrupción de procesos de restauración natural.

- **SUSPENSIÓN INMEDIATA** del **APROVECHAMIENTO FORESTAL** en el predio identificado con FMI: 026-0014291 y cédula catastral PK Predio: 6902001000002100023, ello dado que en visita técnica realizada el día 30 de mayo del 2025, se evidenció el aprovechamiento de cobertura boscosa 0.1116 Ha, compuesta principalmente por especies propias de la zona de sucesión secundaria (siete cueros, tres filos, pacos, niguitos entre otro), además la intervención con socola estimada de 400 metros cuadrados, sin contar con los permisos ambientales otorgados por la autoridad ambiental.

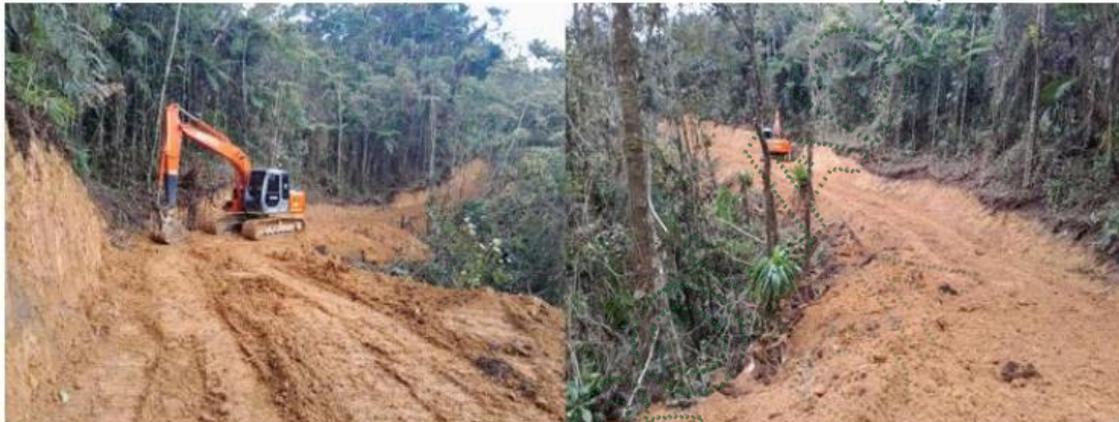
Durante el recorrido de verificación en campo, se observó la presencia de maquinaria amarilla en operación, realizando actividades de aperturas de vía, interviniendo los recursos naturales.

Ante esta situación, y conforme a lo establecido en la normativa ambiental vigente, se procedió a informar de manera verbal al señor César Eugenio Posada González —presunto responsable o representante del frente de trabajo— sobre la obligación de suspender de inmediato todas las actividades que impliquen intervención o deterioro de los recursos naturales, hasta tanto no se verifique la existencia de los respectivos permisos, autorizaciones o licencias ambientales requeridas.

Figura 6. Maquinaria amarilla trabajando

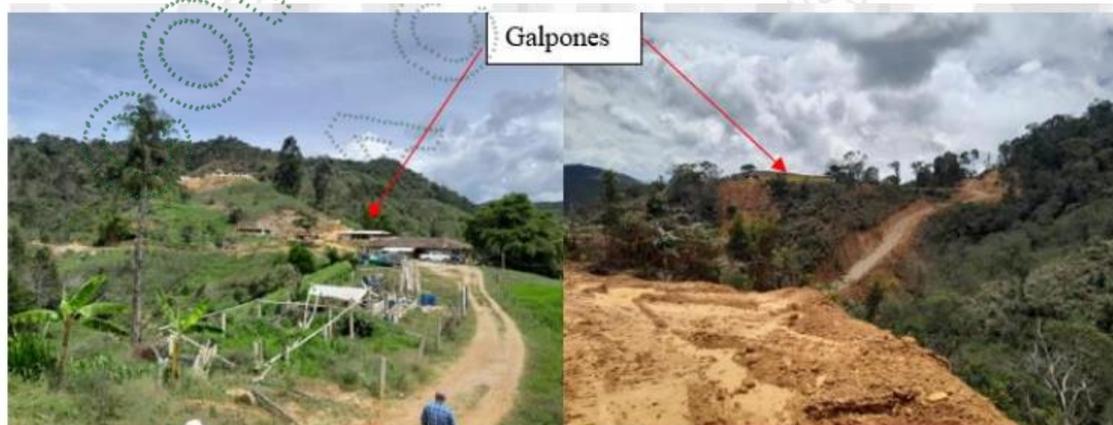
Al indagar con el presunto infractor, este manifestó que las actividades que está desarrollando en el predio tienen como objetivo la ampliación de la actividad porcícola existente. Señaló que en la zona baja del predio cuenta con la implementación de tres galpones para la cría de cerdos, con una capacidad aproximada para 200 cerdas reproductoras, 400 cerdos en fase de precebo y 2 cerdos padrón.

Figura 7. Galpones de cerdos

Una vez realizada la revisión en las bases de datos de la Corporación (Cornare), se verificó que el señor César Eugenio Posada González no cuenta con trámites ni permisos ambientales vigentes otorgados por la Entidad, específicamente en lo relacionado con el permiso de vertimientos ni con la concesión de aguas para el desarrollo de la actividad porcícola que actualmente se lleva a cabo en el predio.

ARTÍCULO CUARTO: REQUERIR al señor **CÉSAR EUGENIO POSADA GONZÁLEZ** identificado con cédula de ciudadanía No. 70569827, para que en un término máximo de treinta (30) días, solicite ante la Corporación los trámites ambientales requeridos para la ejecución de la actividad productiva (Porcicola), tales como concesión de aguas y permiso de vertimientos
