POR MEDIO DE LA CUAL SE IMPONE UNA MEDIDA PREVENTIVA Y SE INICIA UN PROCEDIMIENTO ADMINISTRATIVO SANCIONATORIO DE CARÁCTER AMBIENTAL

Que mediante queja ambiental con radicado N° SCQ-134-0254-2025 del 18 de febrero de 2025, se puso en conocimiento de la Corporación lo siguiente: “MOVIMIENTOS DE TIERRAS SIN PERMISO AL INTERIOR DEL DRMI SISTEMA VIAHO GUAYABAL, GENERANDO INTERVENCIONES A LA FUENTE HÍDRICA”.

Que de la visita técnica realizada por el grupo técnico de la Regional Bosques de Cornare, se generó en el Informe Técnico de Queja con radicado N° **IT-01288-2025 del 28 de febrero de 2025**, donde se observó y concluyó lo siguiente:

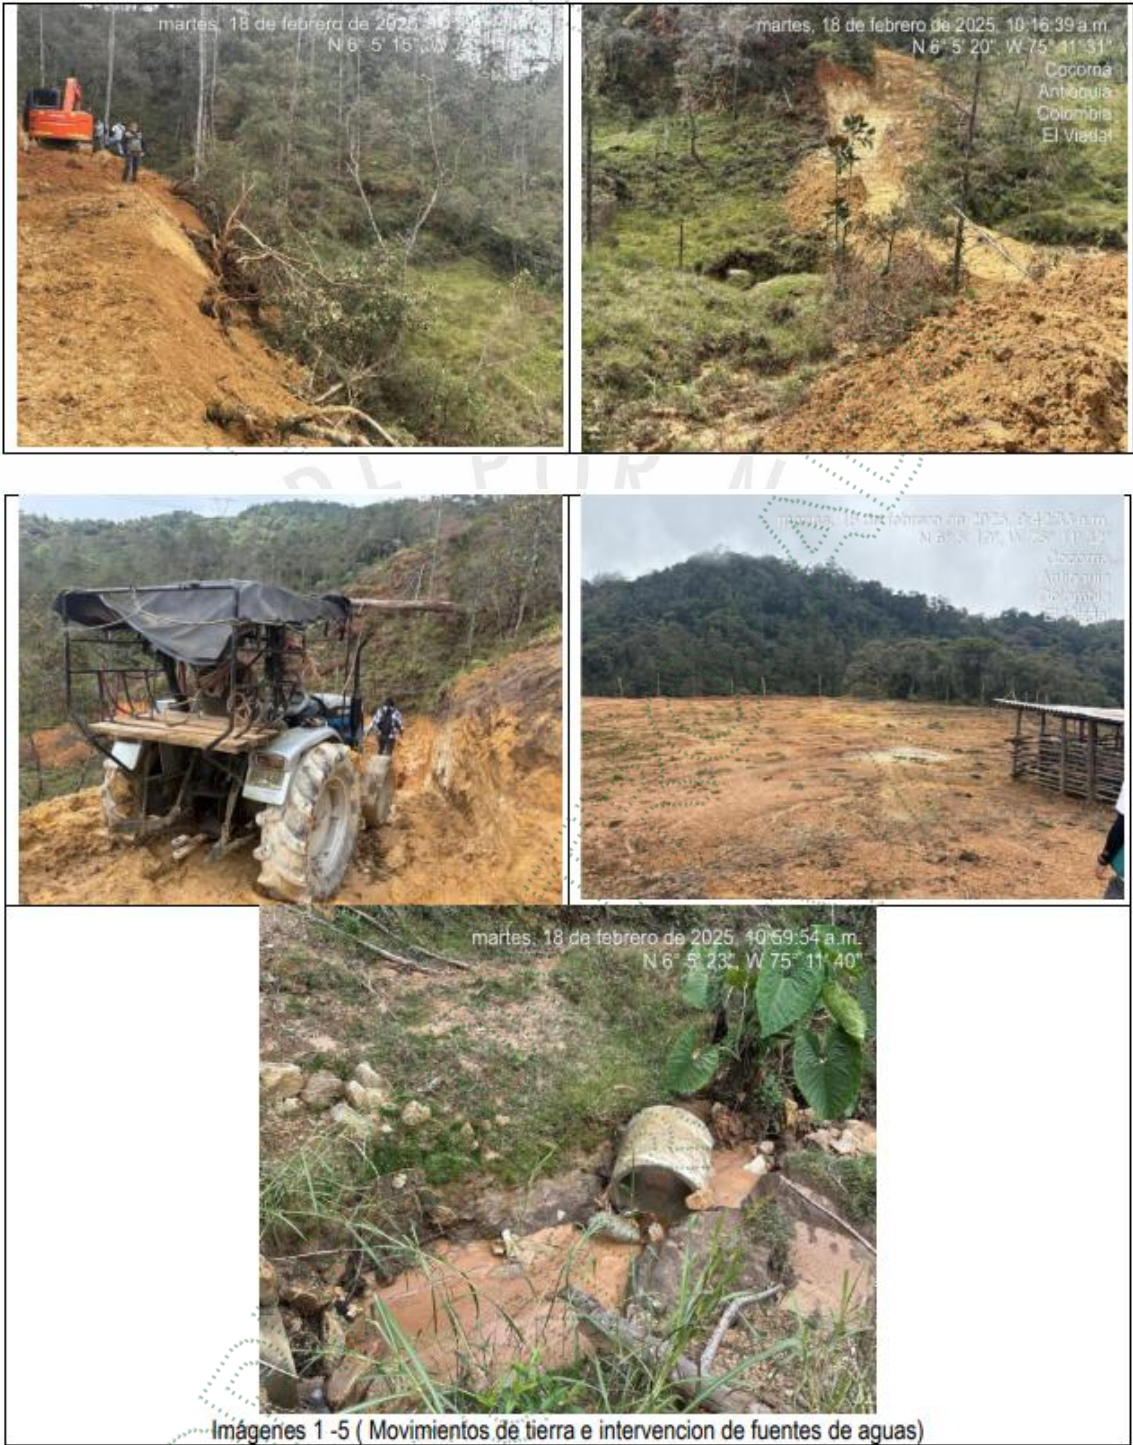
*3.3 La vía aperturada tiene unas dimensiones aproximadas de 4 m de ancho y 600 m de longitud entre los puntos de referencia geográfica 75°11'43.00"O/6°5'29.00"N y 75°11'31.76"O/75°11'31.76"O, actividad que dio lugar a intervenir tres fuentes hídricas con obras de ocupación de cauce y llenos sobre ronda, además de aportar material a las fuentes de agua que pasan por el predio (sedimentación). (ver imágenes 1 – 5).*

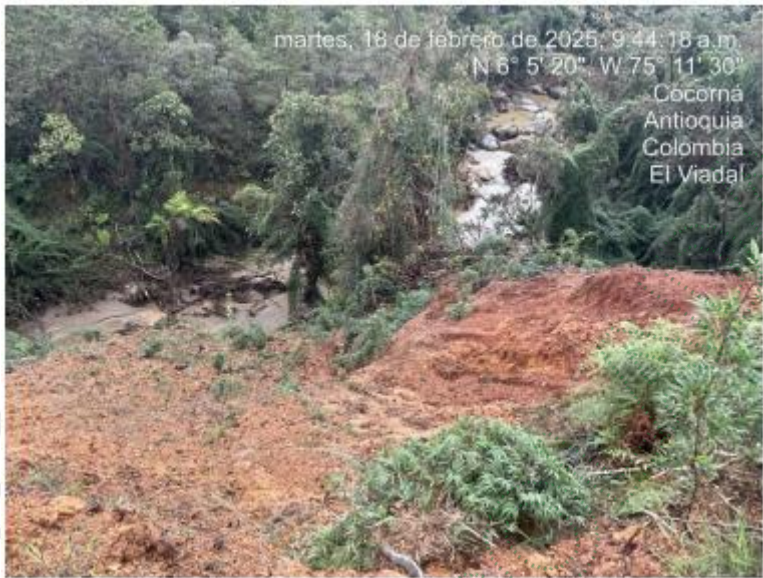
Imagen 6. Depositó material sobre la margen izquierda de la quebrada La Trinidad

3.5 Respecto a la explanación; esta se ubica en el punto de referencia con coordenada geográfica 6° 5'19.72"N/ 75°11'31.46"O, tiene dimensiones aproximadas de 35 m de ancho y 40 m de longitud, además se resalta que

producto del movimiento hacia el costado norte de dicha explanación se depositó material sobre la margen izquierda de la quebrada La Trinidad dando lugar a caída y arrastre de este material hasta el canal principal. (ver imagen 6).

4.4 Con el arrastre y caída material que se viene presentado desde los llenos de aproximación de la vía y el material depositado al norte de la explanación sobre la ladera en la margen derecha de la quebrada La Trinidad se da lugar a sedimentar la fuente hídrica, lo que puede afectar la calidad y cantidad del recurso.

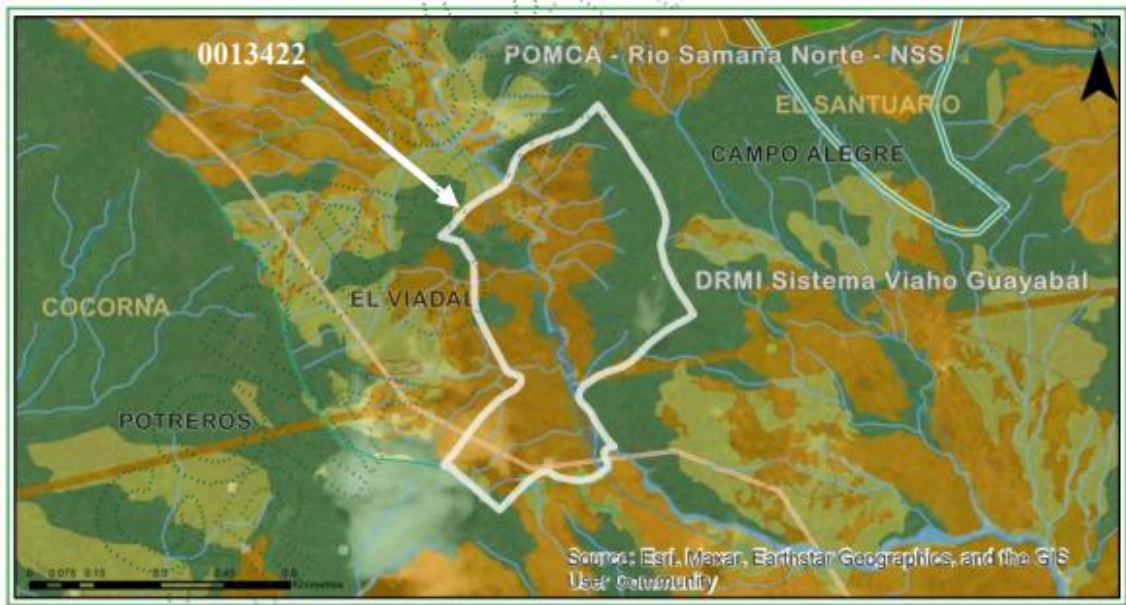
Imagen 7. Determinante ambiental predio en área protegida Viaho – Guayabal

3.6 Verificado el sistema de información cartográfico de la Corporación el predio tiene el FMI 0013422 y se ubica totalmente dentro del DRMI Sistema Viaho Guayabal (Área protegida regional declarada por Cornare mediante Acuerdo Corporativo 331 DEL 2015) como se muestra en la siguiente imagen 7 y además se muestra en el anexo 2:

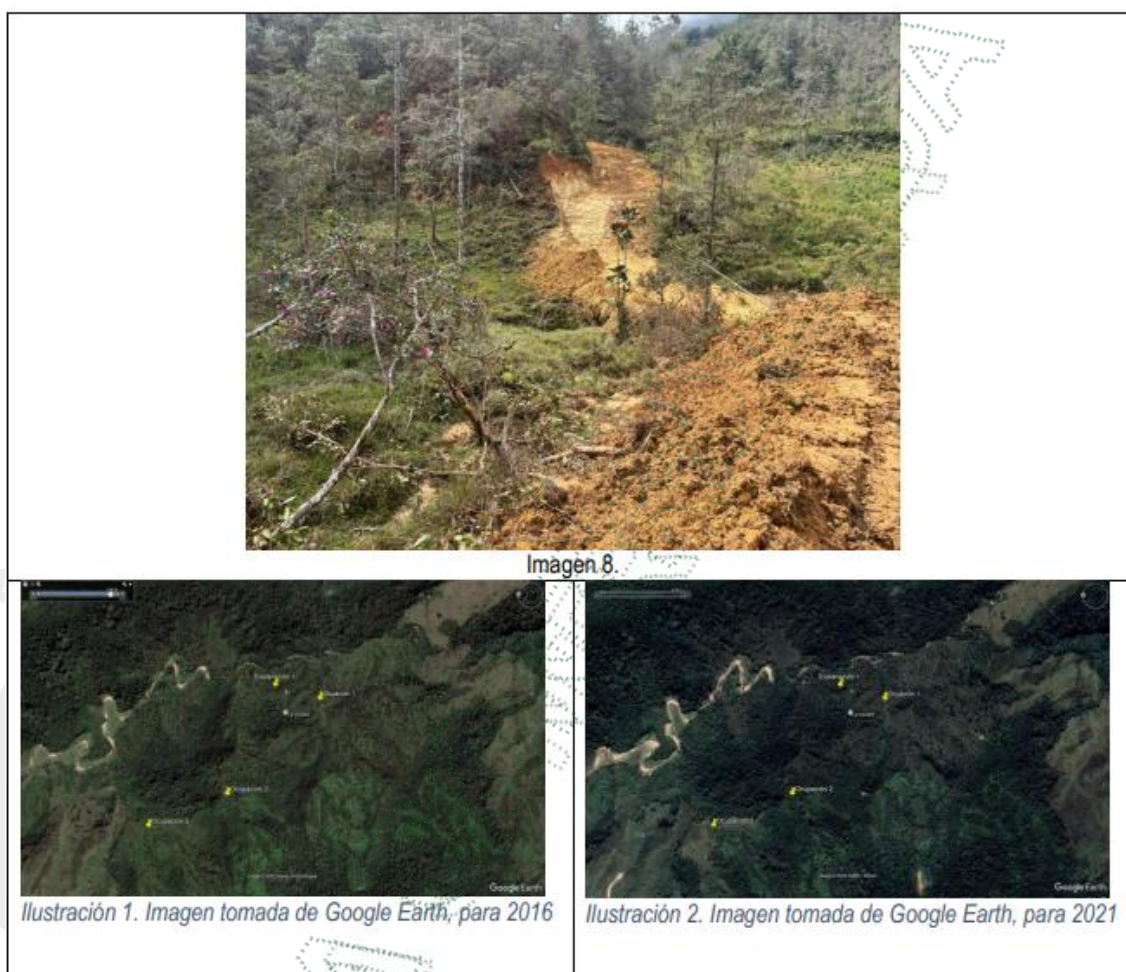
3.7 Durante el recorrido se identifican coberturas vegetales en el predio consistentes en rastrojos bajos y medios, árboles nativos como siete cueros, chagualos, entre otros y pinus patula con DAP de hasta 0.12 m de diámetro. Así mismo analizadas imágenes satelitales de la zona para los años 2021 y 2016 (ver ilustración 1 y 2) se identifica que con las actividades de movimiento de tierra realizadas se dio lugar a la pérdida de estas coberturas en un área de 3800 m<sup>2</sup> (suma área movimiento de tierras para apertura de vía y explanación). ver imagen 8.
