POR MEDIO DE LA CUAL SE IMPONE UNA MEDIDA PREVENTIVA

Que, como consecuencia de la visita técnica al predio referenciado en el acápite anterior, se generó el Informe Técnico de Queja con radicado N° IT-01523-2025 del 11 de marzo de 2025, en el cual se observó y concluyó lo siguiente:

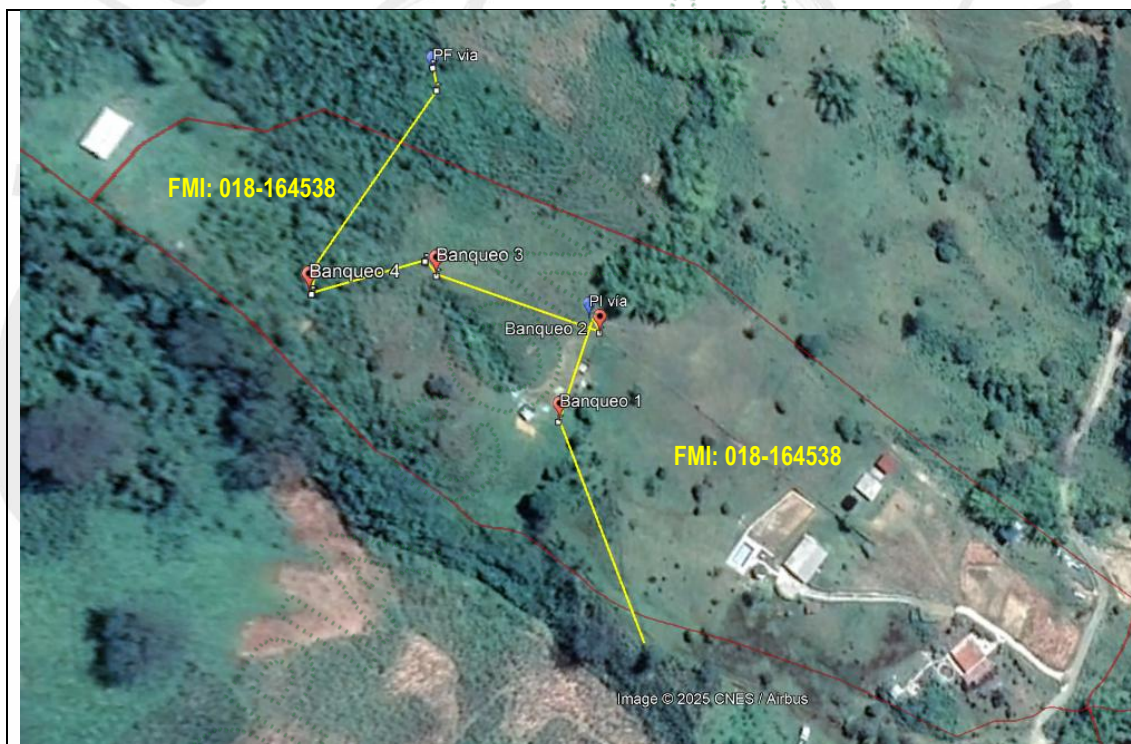
**Imagen 1.** Predio identificado con FMI: 018-164538, vereda La Quiebra, municipio de Cocorná  
Tomado de Google Earth Pro 2025

- En el predio identificado con FMI: 018-164538 y PK PREDIO: 1972001000004600068, de propiedad del señor José Luis Zuluaga Jiménez, identificado con cédula de ciudadanía No. 70.382.524, información tomada de la Ventanilla Única de Registro VUR, dicho predio tiene un área de 3,40 ha, y en la parte alta de este se hallaron cuatro (4) banqueros, de los cuales dos (2) de ellos se encontraban contruidos recientemente, y los otros dos en estado de revegetalización natural (ver Imagen 1 y fotos 1,2,3 y 4).

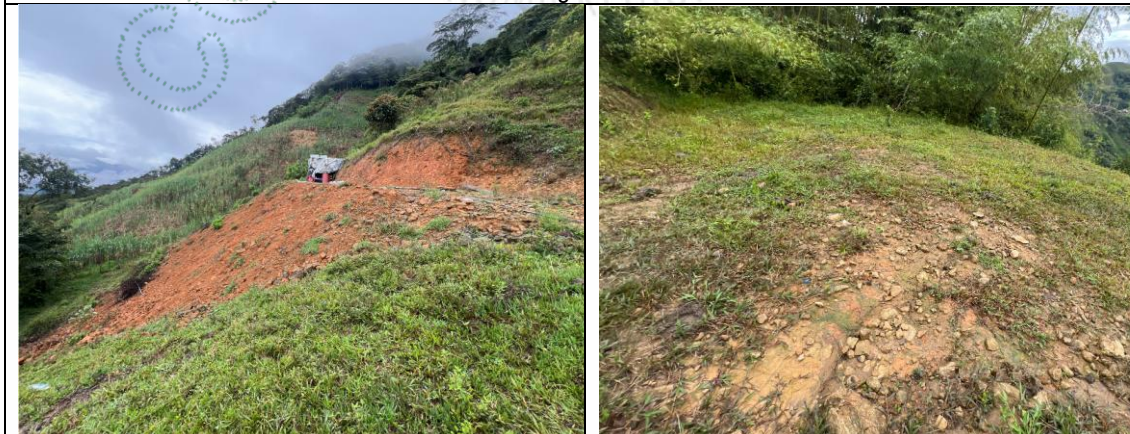
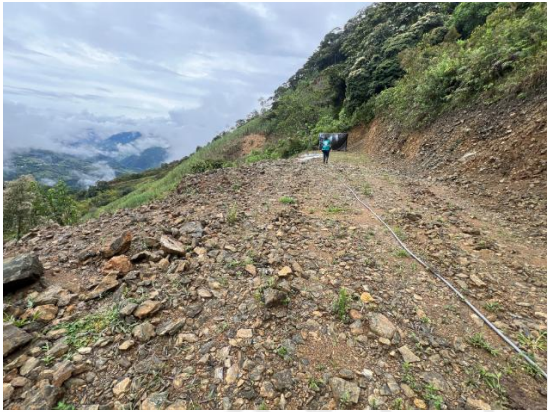
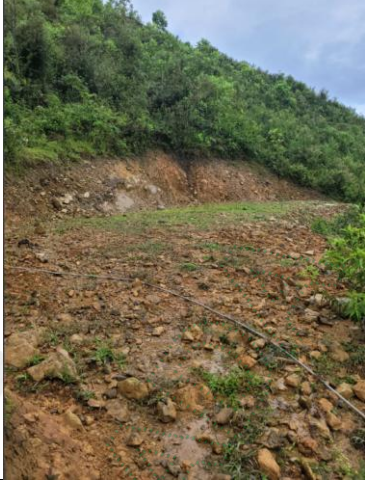
| <b>Foto 1. Banqueo reciente No.1.</b><br><b>Fuente: Cornare 2025.</b> | <b>Foto 2. Banqueo No.2.</b><br><b>Fuente: Cornare 2025.</b> |
| <b>Foto 3. Banqueo reciente No.3.</b><br><b>Fuente: Cornare 2025.</b> | <b>Foto 4. Banqueo No.4.</b><br><b>Fuente: Cornare 2025.</b> |

- **SUSPENDER INMEDIATAMENTE** las actividades de movimiento de tierras, la apertura de vías y la explanación o adecuación de lotes de terreno, actividades desarrolladas sin permiso de autoridad competente, realizadas en el predio distinguido en la coordenada geográfica **-75° 7' 1,19" W, 5° 59' 49,511"N**, identificado con el FMI: **018-164538** y con el PK: **1972001000004600068**, ubicado en vereda La Quiebra del municipio de Cocorná, Antioquia.

- **IMPLEMENTAR** obras de control, revegetalización, contención o retención de la tierra movida en toda el área intervenida con el movimiento de tierras, realizado en el predio distinguido en la coordenada geográfica **-75° 7' 1,19" W, 5° 59' 49,511"N**, identificado con el FMI: **018-164538** y con el PK: **1972001000004600068**, ubicado en vereda La Quiebra del municipio de Cocorná, Antioquia.

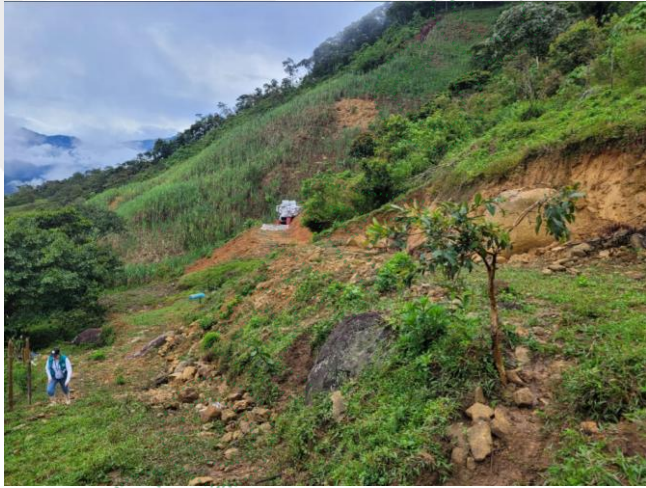
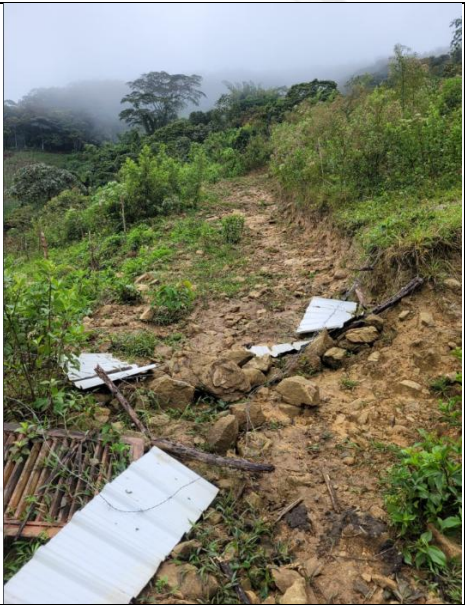
- Asimismo, se apreció la conformación de una vía de acceso, cuya longitud aproximada es de 200m, la cual permite el ingreso a cada una de las explanaciones (ver fotos 5 y 6), dichas adecuaciones han sido realizadas por el señor Diego Mauricio Zuluaga (sin más datos), información tomada en campo, asimismo, se presume que el objetivo de la construcción de los banqueos consiste en la venta de lotes, dichas actividades se están realizando sin contar con los respectivos permisos de movimiento de tierras emitidos por la Secretaria de Planeación del municipio de Cocorná.

| <b>Fotos 5 y 6. Evidencia de apertura de vía. Fuente: Cornare 2025.</b> | |

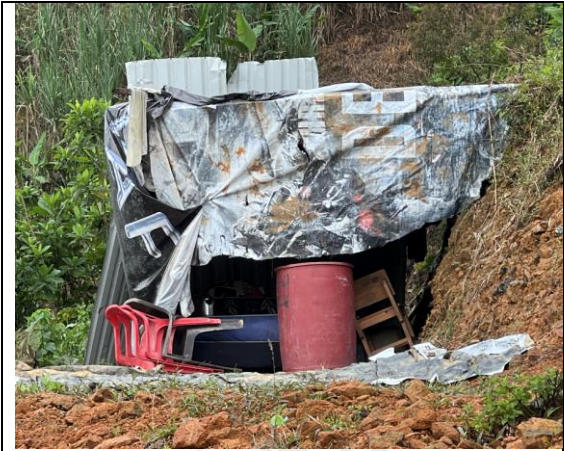
- Las personas vecinas del lugar manifiestan inconformidad, toda vez que el señor Diego Mauricio Zuluaga, cuando visita su propiedad se hospeda en un Cambuche provisional (ver foto 7), el cual surte de agua mediante una fuente hídrica ubicada en la parte alta del predio, sobre la coordenada geográfica -75°7'3.10" W, 5°7'3.10"N, (Ver foto 8), sin contar con el permiso ambiental correspondiente al Registro único de Usuarios (RURH), y los vertimientos de la unidad sanitaria y cocineta provisional son vertidos sobre la ladera de la montaña, situación que preocupa a los

vecinos, toda vez que sus puntos de captación se encuentran en la parte baja del predio referenciado.

**Foto 7.** Cambuche provisional donde se hospeda el señor Diego Mauricio Zuluaga. **Fuente:** Cornare 2025.

- **SUSPENDER INMEDIATAMENTE** las actividades de vertimiento de aguas residuales que está realizando hacia una fuente hídrica que abastece para consumo humano, en la parte baja a la comunidad de la vereda La Quiebra, situación acaecida en el predio distinguido en la coordenada geográfica **-75° 7' 1,19" W, 5° 59' 49,511"N**, identificado con el FMI: **018-164538** y con el PK: **1972001000004600068**, ubicado en vereda La Quiebra del municipio de Cocorná, Antioquia.

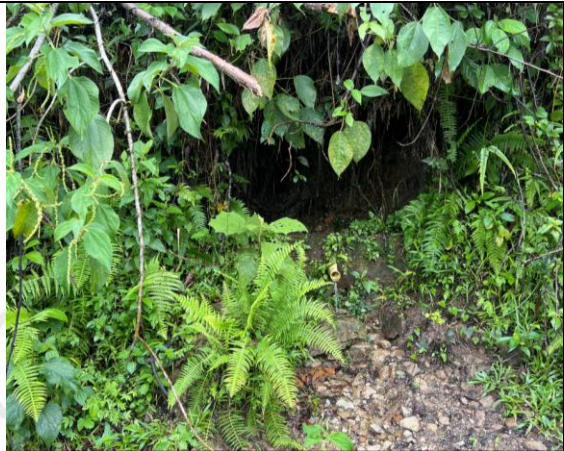
**Foto 8.** Fuente hídrica donde toma agua señor Diego Zuluaga. **Fuente:** Cornare 2025.

- Sobre el sitio con coordenada geográfica -75°7'1.19" W, 5°59'49.52" N, donde se evidenció el primer banqueo se halló afloramiento de agua.
- El señor Diego Mauricio Zuluaga se hospeda de manera transitoria en un Cambuche ubicado en el banqueo No.1 y se abastece de agua de una fuente hídrica, ubicada en la coordenada geográfica -75°7'3.10" W,

5°7'3.10" N, sin contar con el Registro único de Usuarios (RURH) para su uso.

- **SUSPENDER INMEDIATAMENTE** las actividades de captación de agua de una fuente hídrica ubicada en la coordenada geográfica **-75°7'3.10" W, 5°7'3.10" N**, sin contar con permiso para su uso, predio distinguido en la coordenada geográfica **-75° 7' 1,19" W, 5° 59' 49,511"N**, identificado con el FMI: **018-164538** y con el PK: **1972001000004600068**, ubicado en vereda La Quiebra del municipio de Cocorná, Antioquia.

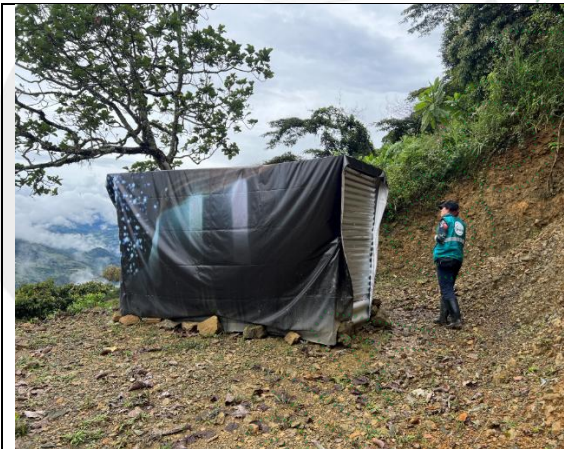
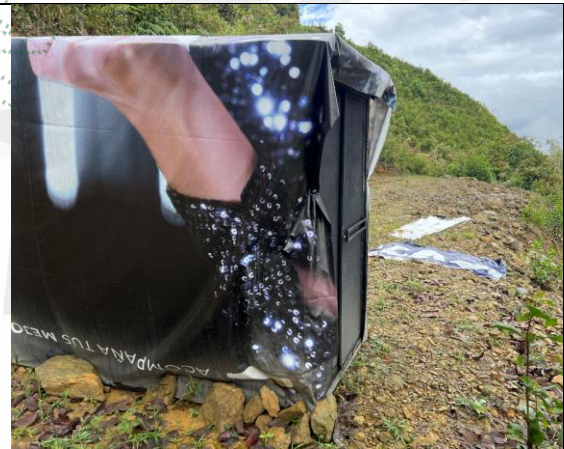
- Adicionalmente, en otro banqueo, ubicado en la coordenada geográfica - 75°7'2.82" W, 5°59'50.44" N, se identificó una construcción provisional en teja metálica, puerta plástica, cubierta en los laterales y techo por un plástico sostenido con roca, donde se presume que allí almacena las herramientas para el desarrollo de las actividades realizadas en su predio (ve fotos 9 y 10).

**Foto 9 y 10.** Obra provisional donde almacena herramienta. **Fuente:** Cornare 2025.
