POR MEDIO DEL CUAL NO SE APRUEBA OBRA HIDRÁULICA y SE ADOPTAN OTRAS DETERMINACIONES

Que, en virtud del control y seguimiento, se realizó visita el primero de noviembre del 2024 y se procedió a la verificación en campo de la obra autorizada, por lo que se generó el **Informe Técnico N° IT-00716 del 3 de febrero del 2025**, dentro del cual se establecieron las siguientes observaciones y conclusiones:

Además en el informe técnico N°112-0369-2018 del 09 de abril de 2018, que otorga el permiso se indica que la tubería que se propone implementar contará con una cámara de inspección a 50 metros del tramo de la tubería, donde existía un cambio de dirección propia del alineamiento de la fuente, además para el encole y descole, se indica que sería a través de un cabezote y aletas y una obra de disipación de energía en el descole, como se muestra en los siguientes planos incluido dentro del trámite:

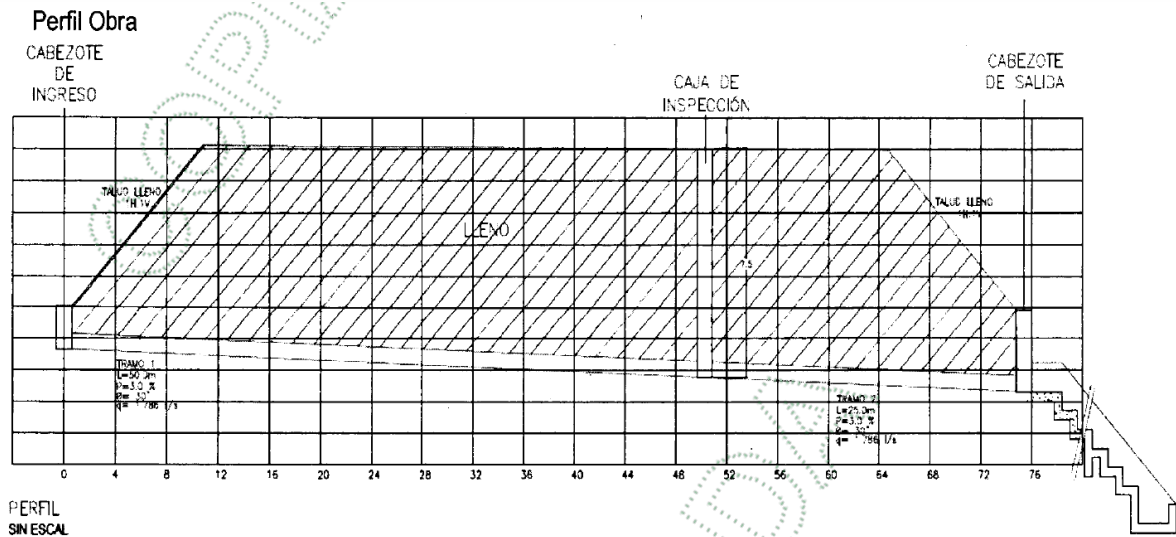
Ilustración N° 1. Plano de perfil de la obra propuesta

También se menciona que el lleno sobre la tubería sería de aproximadamente 8 m y se recomienda que se debe hacer una protección para evitar el aplastamiento y cualquier tipo de afectación.

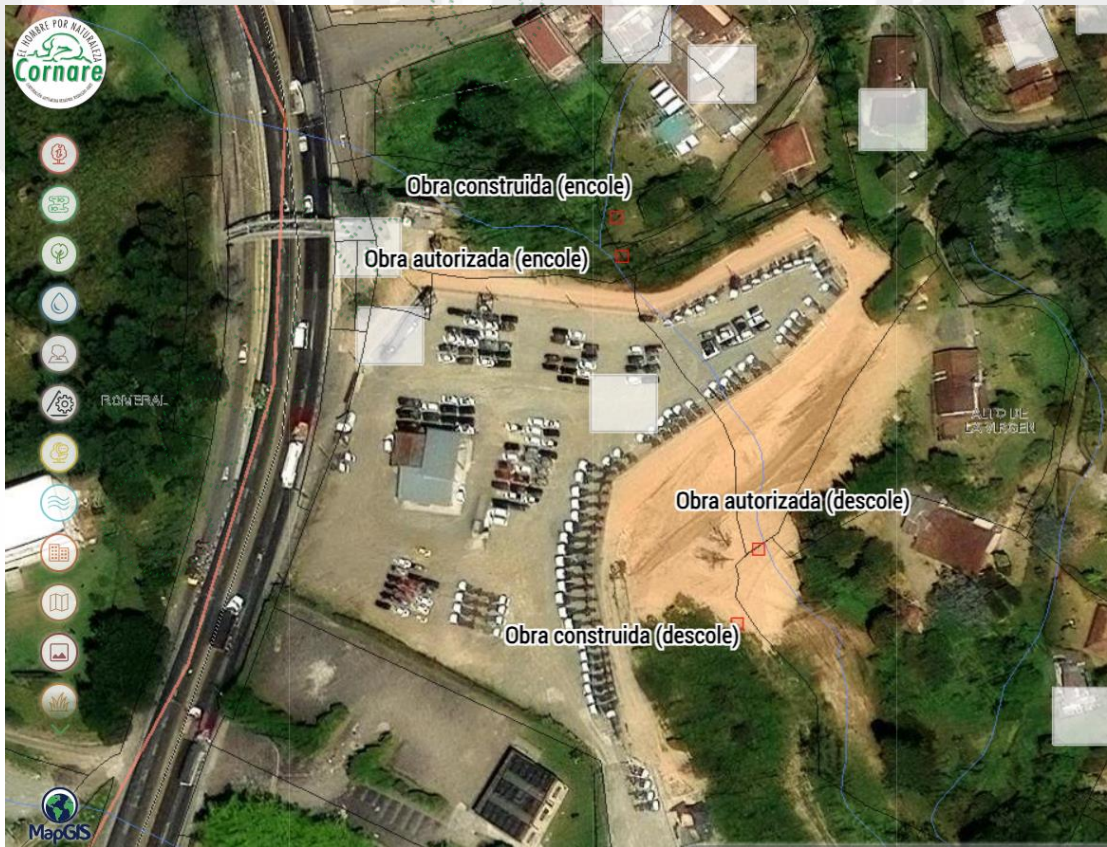
Ilustración N° 3. Coordenadas de localización de la Obra autorizada Vs. Obra construida

| Obra N°: | | | 1 | Tipo de la Obra: | | | Tubería | |
|---|---|---|---|---|---|---|---|---|
| Observaciones: | | <ul style="list-style-type: none"><li>La longitud de la obra autorizada es de 75m, la cual presenta diferencias con respecto a lo construido en campo de 105 m aproximadamente.</li><li>No se implementó la cámara de inspección para respetar el alineamiento natural de la fuente, como se había indicado en los planos del permiso otorgado.</li></ul> | | | | | | |

26.2 De los datos levantados en campo y al especializar en el SIG Corporativo las coordenadas de la obra autorizada y las coordenadas de la obra construida se evidencia que:

- i. La longitud de la obra autorizada es de 75m, la cual presenta diferencias con respecto a lo construido en campo de 105 m aproximadamente.
- ii. No se implementó la cámara de inspección para respetar el alineamiento natural de la fuente, como se había indicado en los planos del permiso otorgado.

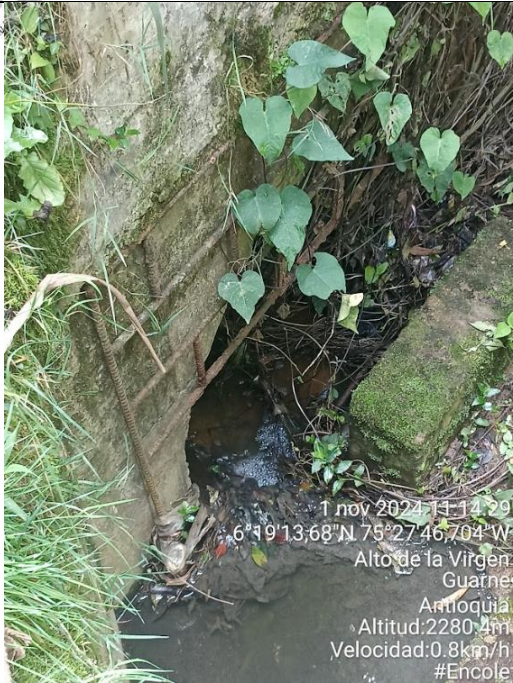
Ilustración N° 5. Encole de tubería de 24" construida

| | <ul style="list-style-type: none"> <li>• El diámetro de la tubería implementada es de 24", lo cual difiere de la autorizada de 30"</li> <li>• El encole de la fuente se realiza a través de un cabezote en concreto, se encauza la fuente por medio de un canal en concreto, que no se encuentra autorizado en el permiso otorgado, además existen unas estructuras de disipación al ingreso de la fuente a la obra, y la descarga de aguas lluvias y residuales de otras viviendas ubicadas en las inmediaciones de la obra implementada,</li> <li>• Se cambio el alineamiento natural de la Quebrada La Mejía, haciendo la entrega del caudal encauzado aguas arriba, a un costado de la fuente, no se implementó ninguna estructura de protección en el descole (cabezote y aletas), la tubería está expuesta, tampoco existe una obra de disipación, en cambio se encuentra una lamina de aluminio y el flujo cae a chorro en el suelo, ocasionando un proceso de socavación y un encharcamiento por el flujo represado en este punto. (Ilustración N°2 y N°4)</li> <li>• La fuente presenta un alto grado de contaminación por la disposición descontrolada y sin el adecuado manejo de las aguas residuales de las viviendas y establecimientos comerciales que se encuentran en las inmediaciones del sitio de interés. Esto aunado a que el caudal que se descarga por la tubería queda encharcado aguas arriba de la fuente, convirtiéndose en un foco de contaminación latente, afectando los predios vecinos.</li> <li>• El lleno construido sobre la tubería esta entre 10 y 13 m aproximadamente.</li> <li>• Aunque existe presencia de material vegetal y sedimento en el encole de la tubería no interfiere con el libre paso de la fuente a través de la tubería según se observa en campo.</li> </ul> |

- iii. El diámetro de la tubería implementada es de 24", lo cual difiere de la autorizada de 30"
- iv. El encoque de la fuente se realiza a través de un cabezote en concreto, se encausa la fuente por medio de un canal en concreto que no se encuentra autorizado en el permiso otorgado, además existen unas estructuras de disipación al ingreso de la fuente a la obra, y la descarga de aguas lluvias y residuales de otras viviendas ubicadas en las inmediaciones de la obra implementada.

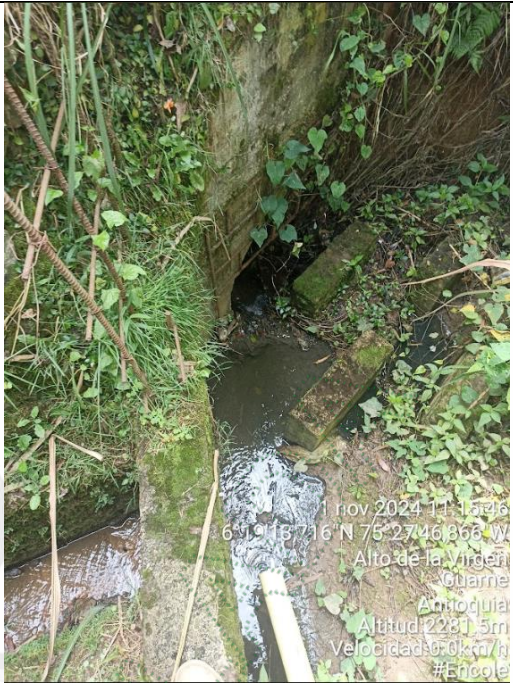
Ilustración N° 6. Estructuras de disipación en el encole de la tubería y aporte aguas de lluvia y escorrentía procedentes de las viviendas aledañas

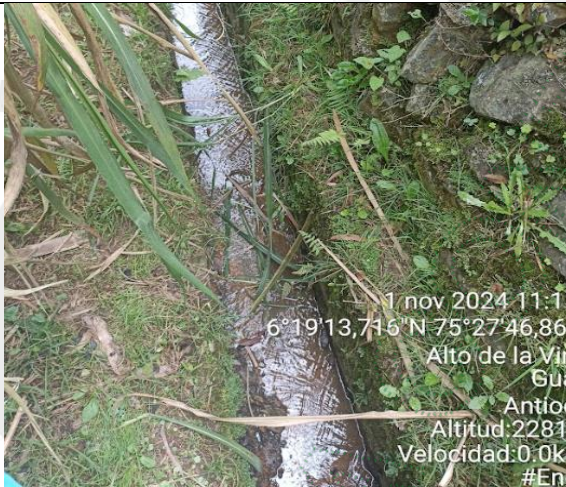
Ilustración N° 7. Canal en concreto construido en el encole para el encauzamiento de la fuente

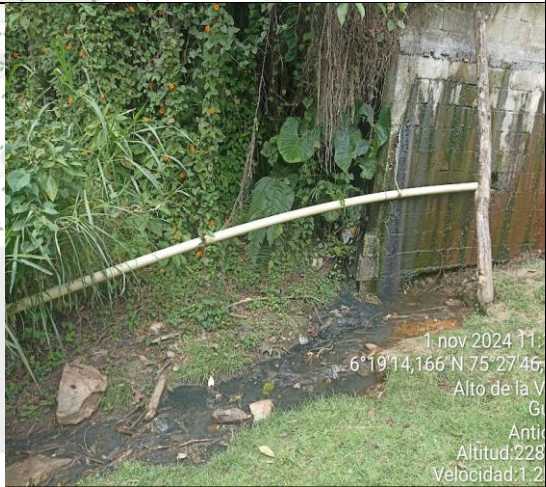
Ilustración N° 8. Aguas residuales que se aportan a la fuente antes del encole, procedentes de viviendas y establecimientos comerciales aledaños

- vi. La fuente presenta un alto grado de contaminación por la disposición descontrolada y sin el adecuado manejo de las aguas residuales de las viviendas y establecimientos comerciales que se encuentran en las inmediaciones del sitio de interés. Esto aunado a que el caudal que se descarga por la tubería queda encharcado aguas arriba de la fuente, convirtiéndose en un foco de contaminación latente, afectando los predios vecinos.

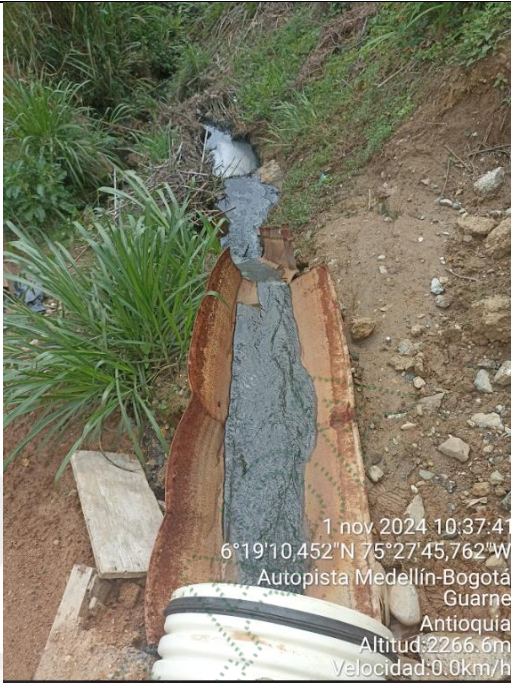
Ilustración N° 10. lamina de aluminio implementada como disipación en el descole de la tubería y encharcamiento de agua residual que fluye por la tubería

- v. Se cambio el alineamiento natural de la Quebrada La Mejía, haciendo la entrega del caudal encauzado aguas arriba, a un costado de la fuente, no se implementó ninguna estructura de protección en el descole (cabezote y aletas), la tubería está expuesta, tampoco existe una obra de disipación, en cambio se encuentra una lámina de aluminio y el flujo cae a chorro en el suelo, ocasionando un proceso de socavación y un encharcamiento por el flujo represado en este punto. (Ilustración N°2 y N°4)

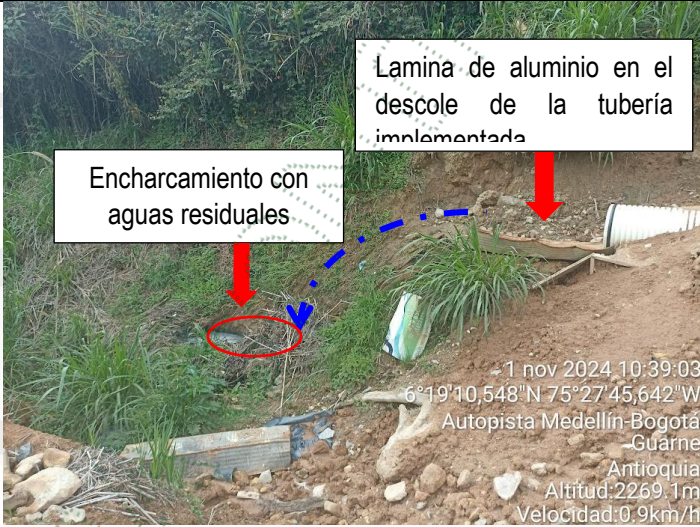
Ilustración N° 11. Salida del flujo a chorro, aguas arriba de la fuente
