| Sede: | REGIONAL BOSQUES | | |

RESOLUCIÓN No.

POR MEDIO DE LA CUAL SE IMPONE UNA MEDIDA PREVENTIVA Y SE INICIA UN PROCEDIMIENTO ADMINISTRATIVO SANCIONATORIO DE CARÁCTER AMBIENTAL

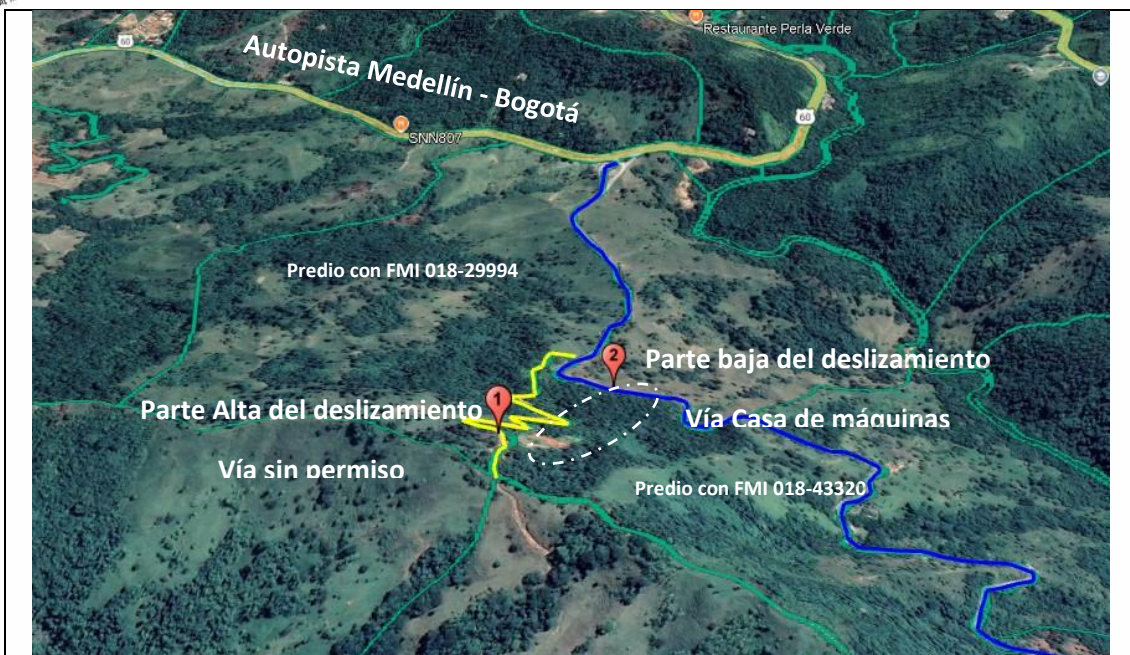
**Imagen 1.** Track (línea amarilla apertura de vía “Edwin Ocampo”) recorrido realizado el día 25 de febrero de 2025

La vía que fue de aproximadamente 695 metros de longitud y 3.5 metros de ancho, y que ocasionó el deslizamiento o movimiento en masa tipo flujo o flujo hiperconcentrado granular, dado que arrastró no sólo material fino sino las partículas granulares (arenas, gravas, cantos y bloques), se observó en estado de regeneración natural. Sin embargo, se aprecia aun un manejo inadecuado de aguas lluvias y de escorrentía ocasionando conformación de surcos y cárcavas que facilitan el arrastre de sedimentos y socavación del terreno, como se observa en el siguiente registro fotográfico:

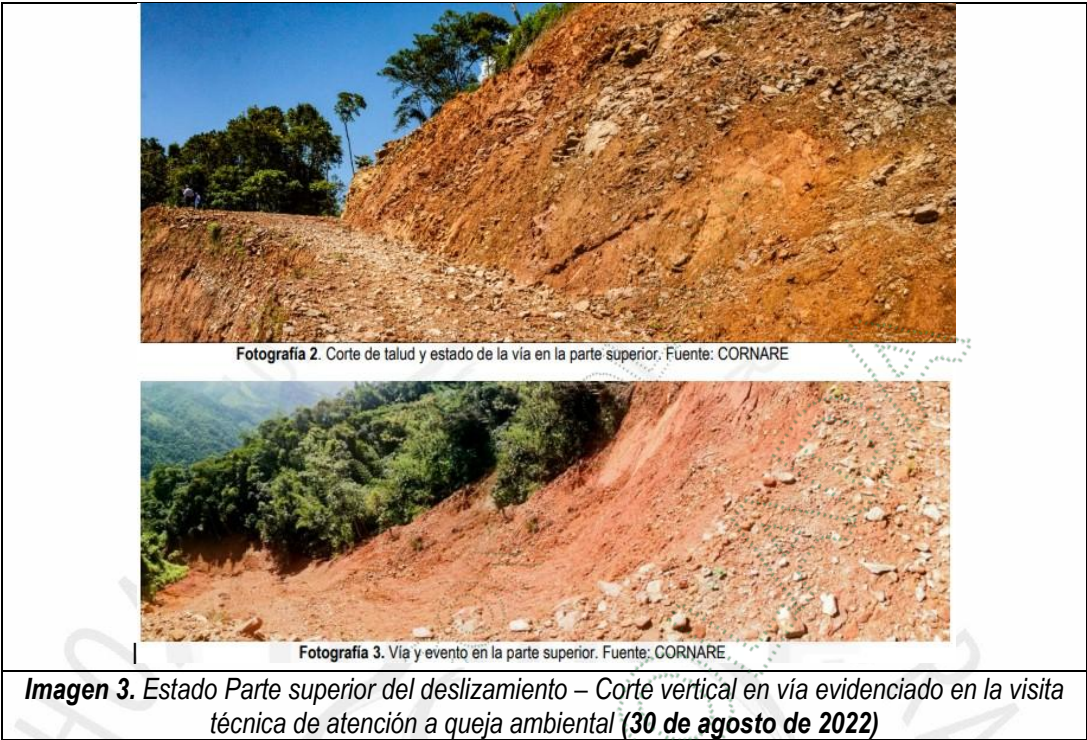
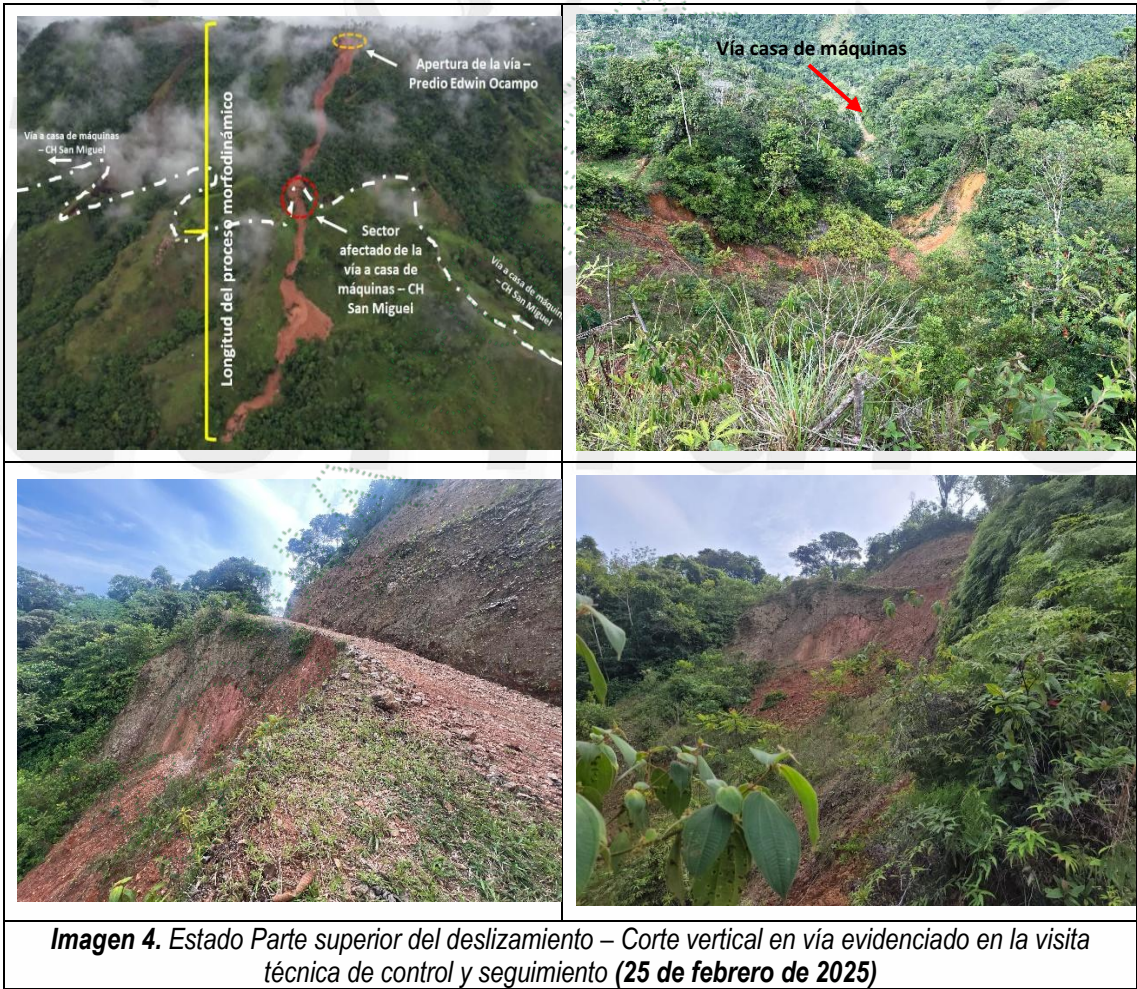
El estado actual del punto 1 identificado en la **imagen 1.**, como la parte alta del deslizamiento y corona del talud se observa aun con desprendimiento de material granular a pesar del estado de regeneración natural, debido a que no evidencian obras de manejo de las aguas lluvias, bermas y/o Perfilación de taludes en donde se disminuya la pendiente y se evite el desprendimiento del terreno o Revegetalización de los taludes con especies nativas, como se observa en el siguiente registro fotográfico:

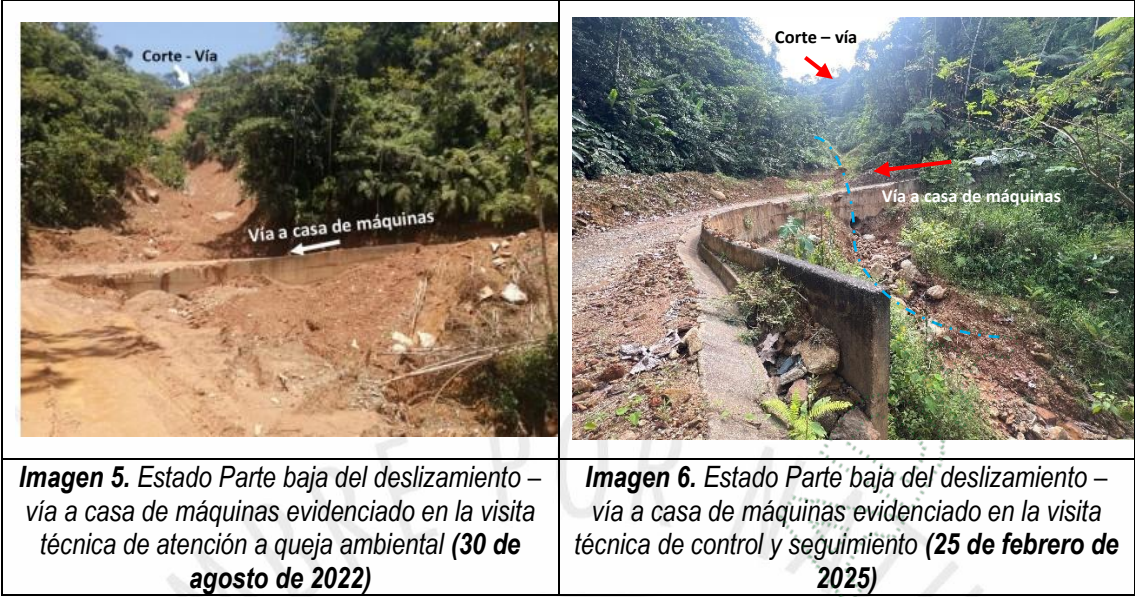
Con relación al punto 2 identificado en la **imagen 1.**, como la parte baja del deslizamiento vía casa de máquinas se continua evidenciando aporte de material granular, sobre la fuente hídrica que nace en un sitio con coordenadas geográficas -75°3'12.2"W, 5°58'56.6"N, obstruyendo su cauce natural y presentando procesos de sedimentación, como se evidencia a continuación.

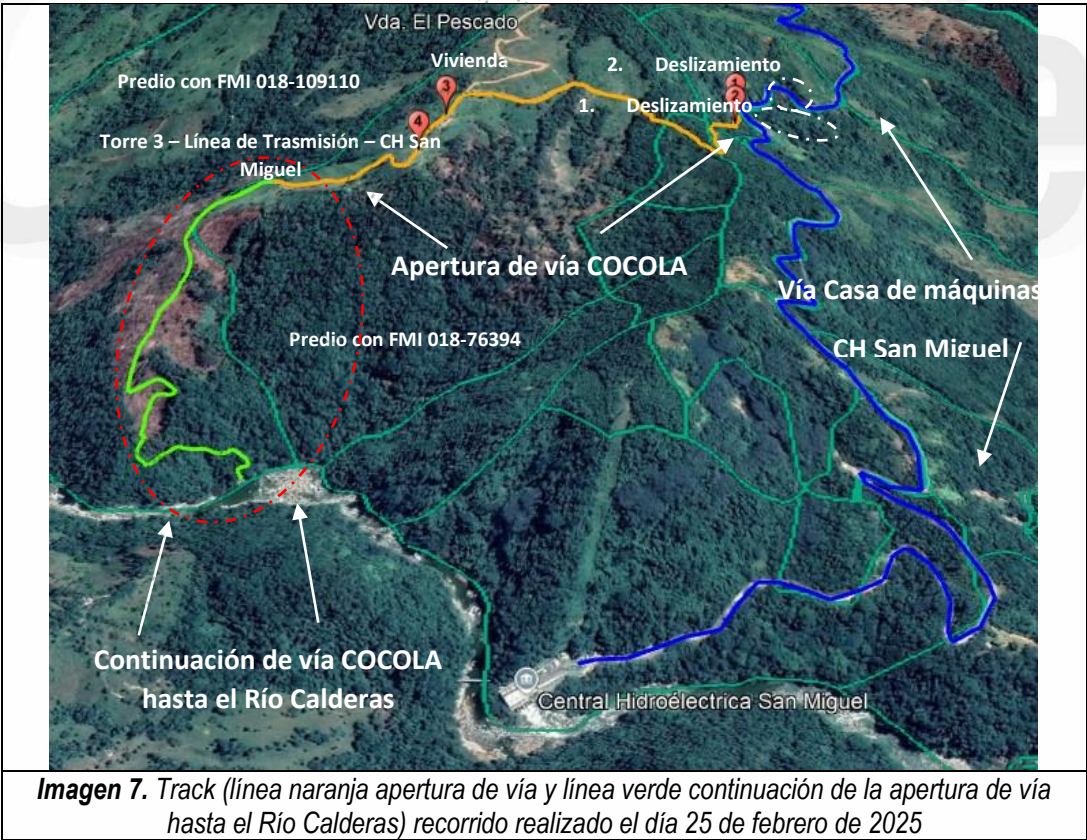
2. Que en el año 2023, a través del informe técnico N°IT-05665-2023 del 01 de septiembre de 2023, se atiende un segundo y tercer evento (deslizamiento 1 sitio con coordenadas -75°02'54.93"N 5°58'41.29"W 796 msnm y deslizamiento 2 sitio con coordenadas -75°02'54.98"N 5°58'40.10"W 780 msnm) ocurrido en la vereda El Pescado en el municipio de San Luis, a raíz de una apertura de vía localizada en el predio identificado con FMI 018-76394 y PK 660200100000300022 propiedad de la Sociedad COCOLA S.A.S identificado con NIT 901.339.098-6, de acuerdo a la consulta en el Portal de la Ventanilla Única de registro Inmobiliario – VUR, como se describe a continuación:

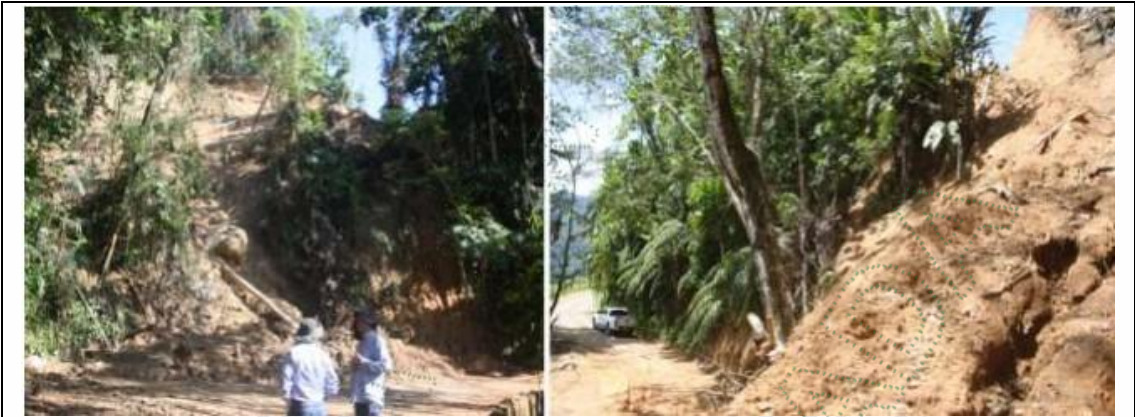
**Imagen 8.** Estado Deslizamiento 1, que es el inicio de la vía sin permiso desde la vía a casa de máquinas de la CH San Miguel, evidenciado en la visita técnica de atención a queja ambiental (14 de agosto de 2023)

El estado actual del primer deslizamiento identificado en la margen derecha de la vía a casa de máquinas, específicamente en las coordenadas 75°02'54.61" 5°58'49.93" 776 msnm, se aprecia el retiro del material y adecuación de la

entrada de la vía, disposición de material pétreo para facilitar el acceso y estabilización de la misma. El talud se observó en estado de regeneración natural; tal como se observa en las siguientes imágenes:

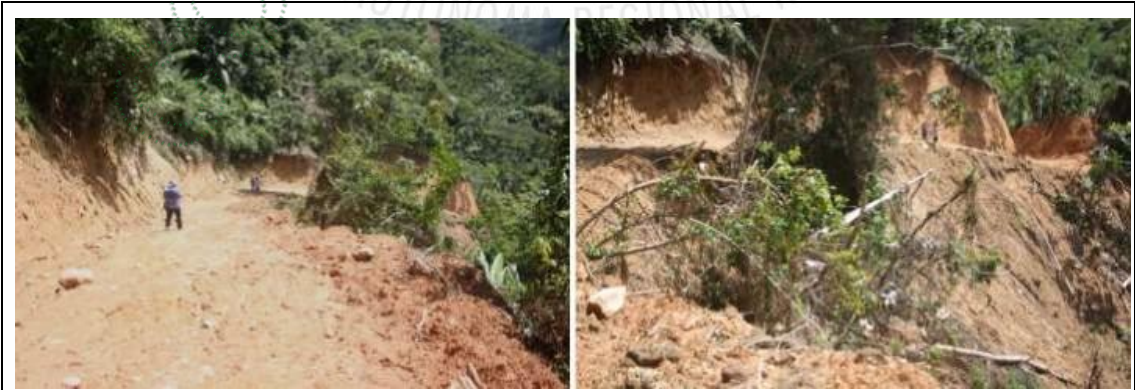
**Imagen 10.** Estado Deslizamiento 2, evidenciado en la visita técnica de atención a queja ambiental (14 de agosto de 2023)

Con relación al segundo deslizamiento, debido a las altas precipitaciones de la zona se continua evidenciando el desprendimiento de material de arrastre, sin ningún tipo de control sobre las laderas colindantes, y con la posibilidad de generación de nuevos deslizamientos en los taludes cercanos a la vía, como se observa en el siguiente registro fotográfico:

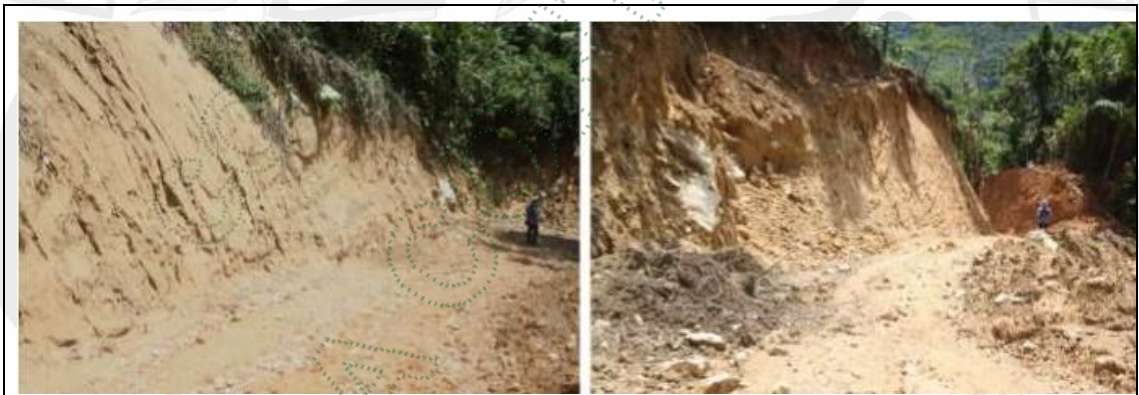
**Imagen 12.** Estado Surcos en los costados y desprendimientos del terreno de la vía sin permiso, evidenciado en la visita técnica de atención a queja ambiental (14 de agosto de 2023)

Se continúan presentando surcos y cárcavas en la vía, que denotan el paso del agua en el suelo y la socavación que esta genera, además de la ausencia del manejo de agua de escorrentía en la apertura de esta vía.

Así mismo, también se continua observando los surcos en los taludes de la vía, además de desprendimientos del terreno en el perfil de meteorización del batolito antioqueño, que se presenta desde el suelo hasta el saprolito. Se observa que aún no se ha dado el manejo a los cortes de los taludes, evidenciando el desgarre de los mismos en algunos tramos de la vía.

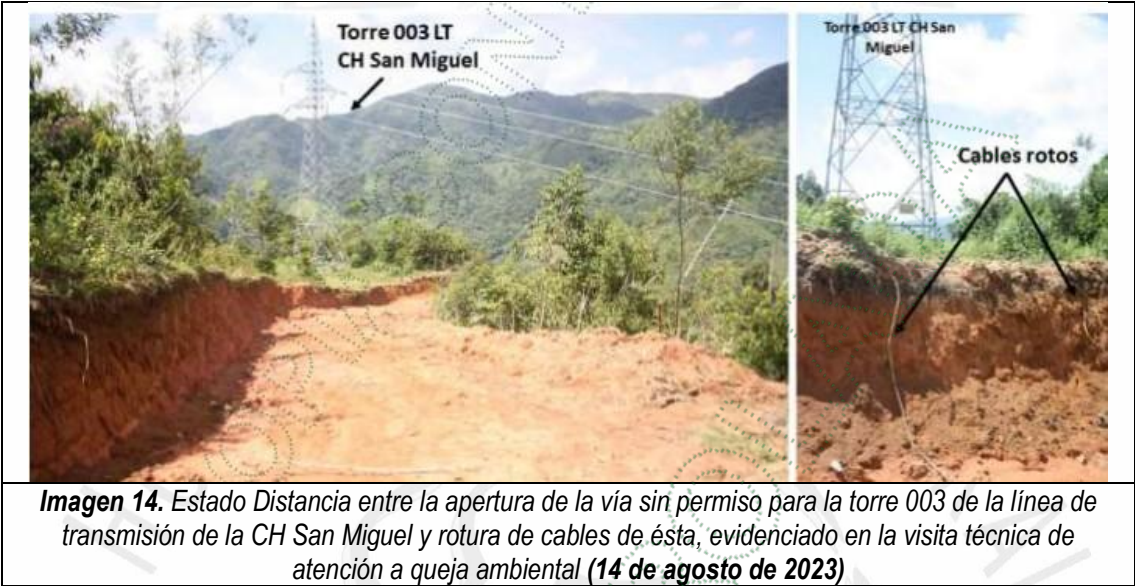
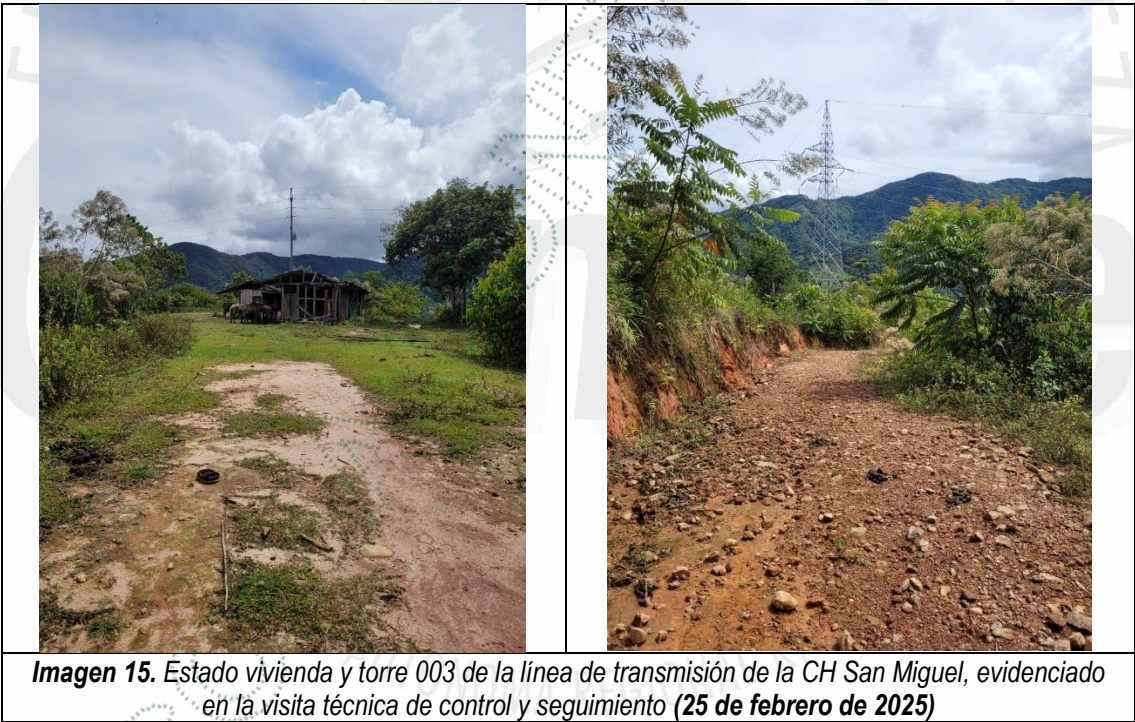
La rotura de los cables de la torre 003 de la línea de transmisión de la CH San Miguel, fue subsanada por parte de la empresa ISAGEN. Actualmente, la vía que se encuentra a unos pocos metros de la torre se observó en estado de regeneración natural, sin ningún control para el manejo de aguas lluvias y de escorrentía, de acuerdo al siguiente registro:

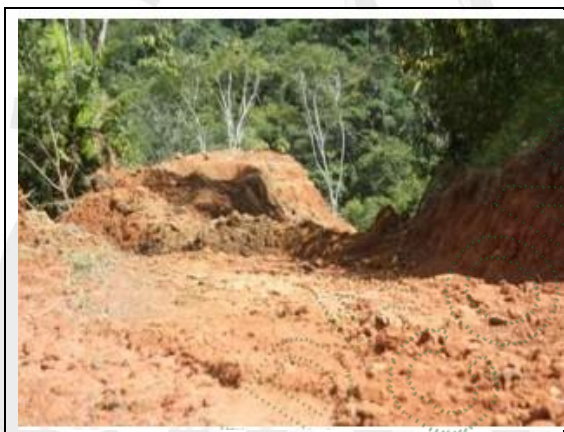
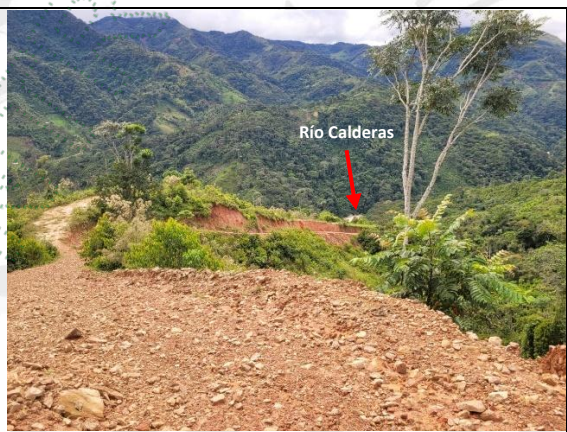
| <b>Imagen 16.</b> Estado punto de finalización de la vía cerca de la torre 003 de la LT de la CH San Miguel, evidenciado en la visita técnica de atención a queja ambiental (14 de agosto de 2023) | <b>Imagen 17.</b> Estado punto de finalización de la vía cerca de la torre 003 de la LT de la CH San Miguel, evidenciado en la visita técnica de control y seguimiento (25 de febrero de 2025) |

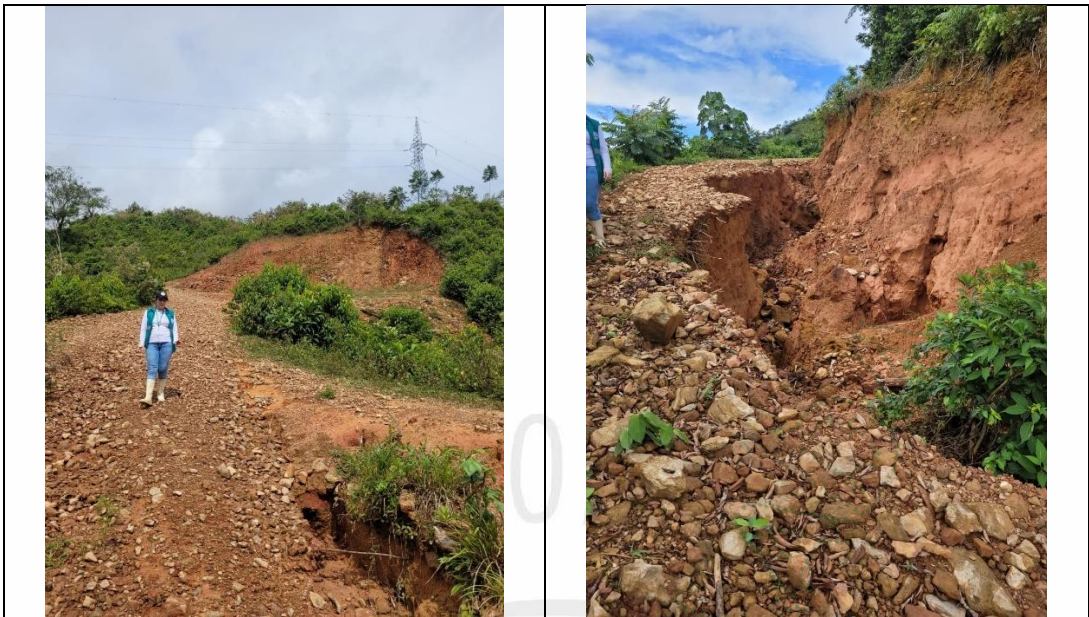
**Imagen 18.** Estado Nueva apertura de vía ubicada en predio identificado con FMI 018-109110, evidenciado en la visita técnica de control y seguimiento (25 de febrero de 2025)

La construcción de esta vía sin permiso, generó procesos erosivos superficiales tales como surcos y cárcavas de gran tamaño en el terreno, que evidencian un mal manejo de las aguas lluvias y de escorrentía, así mismo se observó un mal manejo del material de excavación, además de que el material producto de la excavación se depositó en las laderas de los taludes, sumado a que no se observa compactación, ni manejo técnico en la construcción, ni mantenimiento de esta vía, como se evidencia en el siguiente registro fotográfico:

Con la apertura de esta nueva vía se presume tala de bosque nativo, como se pudo evidenciar en el registro fotográfico anterior, y al respecto, no se contó con el permiso de aprovechamiento forestal otorgado por la Corporación.

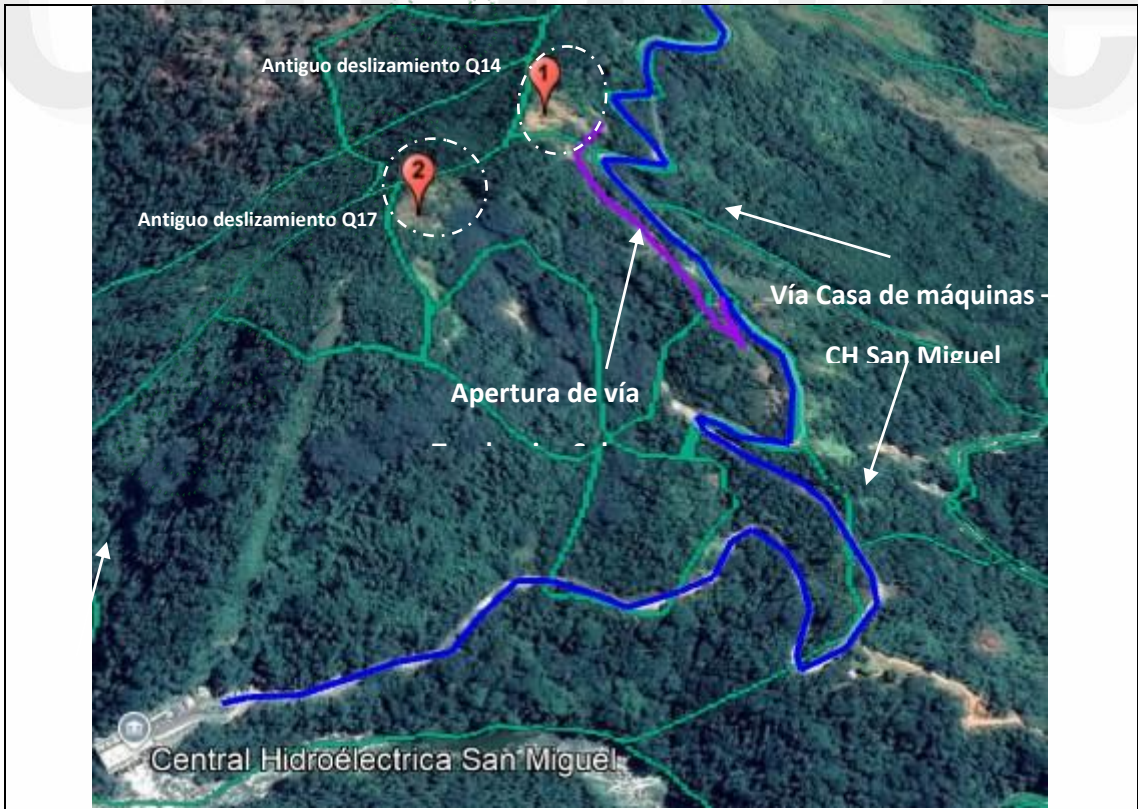
**Imagen 21.** Track (línea morada apertura de vía Teodomiro) recorrido realizado el día 25 de febrero de 2025

3. Que adicionalmente en el año 2023, a través del informe técnico N°IT-05665-2023 del 01 de septiembre de 2023, se identifica una tercera apertura de vía, localizada en el predio identificado con PK 6602001000000300033 propiedad del señor Teodomiro Salazar Jiménez identificado con cédula de ciudadanía 70.352.157, de acuerdo a la consulta en el Portal de la Ventanilla Única de registro Inmobiliario – VUR, como se describe a continuación:

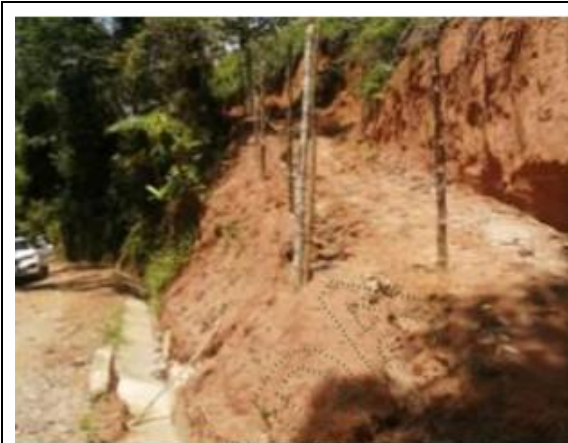
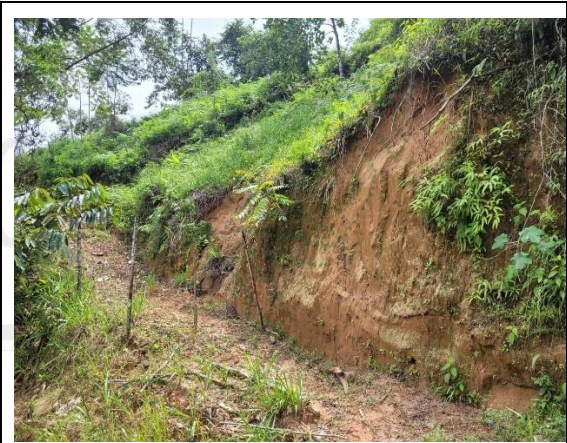
A diferencia de la apertura de la vía de la empresa COCOLA, el inicio de la vía sin permiso realizada por el señor Teodomiro Salazar, no presenta desprendimientos del terreno, y se observa en estado de regeneración natural, como se evidencia a continuación:

| <b>Imagen 22.</b> Estado punto de finalización desde la vía sin permiso paralela a casa de máquinas, evidenciado en la visita técnica de atención a queja ambiental (14 de agosto de 2023) | <b>Imagen 23.</b> Estado punto de finalización desde la vía sin permiso paralela a casa de máquinas, evidenciado en la visita técnica de control y seguimiento (25 de febrero de 2025) |

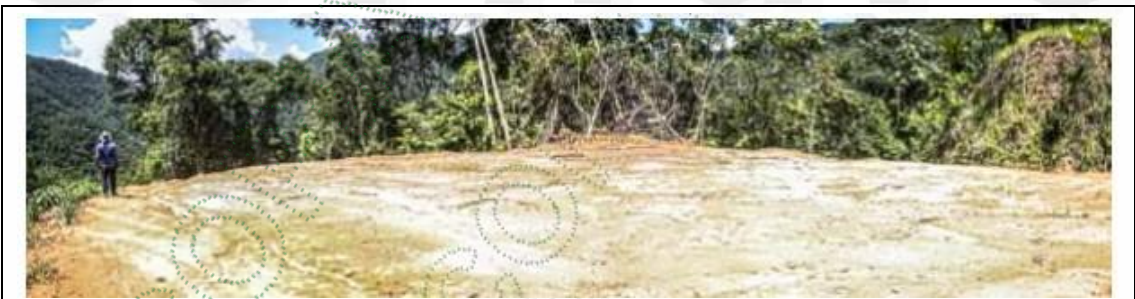
| <b>Imagen 24.</b> Estado Explanación realizada en apertura de vía realizada por Teodomiro Salazar, evidenciado en la visita técnica de atención a queja ambiental (14 de agosto de 2023) |

Con relación a la explanación, esta también se observó en estado de regeneración natural, sin presencia de procesos erosivos o de socavación por desprendimientos del terreno.

Los surcos evidenciados en la vía se apreciaron cubiertos de material vegetal, sin embargo, no se han realizado obras de drenaje, ya que se continua observando arrastre de material granular - sedimentable y socavación del terreno, por el manejo inadecuado de aguas lluvias. Lo mencionado anteriormente, se soporta en el siguiente registro fotográfico:
