### POR MEDIO DEL CUAL SE IMPONE UNA MEDIDA PREVENTIVA

Que mediante Queja Ambiental con radicado **SCQ-132-0298-2025**, del 26 de febrero del 2025, se denunció "REALIZARON UN MOVIMIENTO DE TIERRA Y LA TALA DE ARBOLES" lo anterior en la vereda Sardinita del municipio de San Carlos-Antioquia.

Que, en atención a la queja descrita, personal técnico de la Regional Aguas, realizó visita el día 07 de marzo 2025, generándose informe técnico con radicado **IT-01656-2025** del 17 de marzo del 2025, en donde se observó y concluyó lo siguiente:

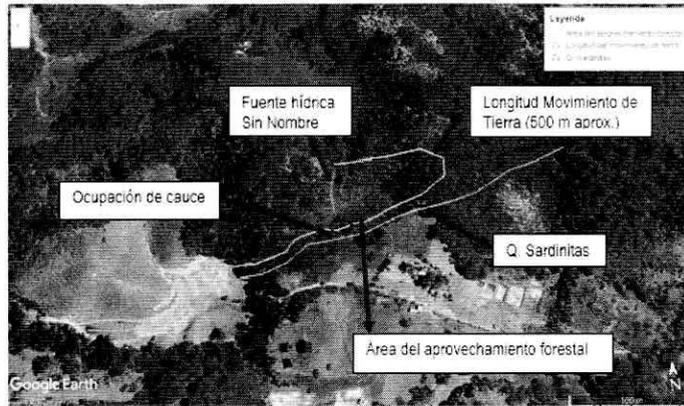
**Figura 2.** Descripción de las Intervenciones realizadas en el predio localizado en la vereda Sardinita, municipio de San Carlos, Antioquia  
**Fuente:** Google Earth, 2025

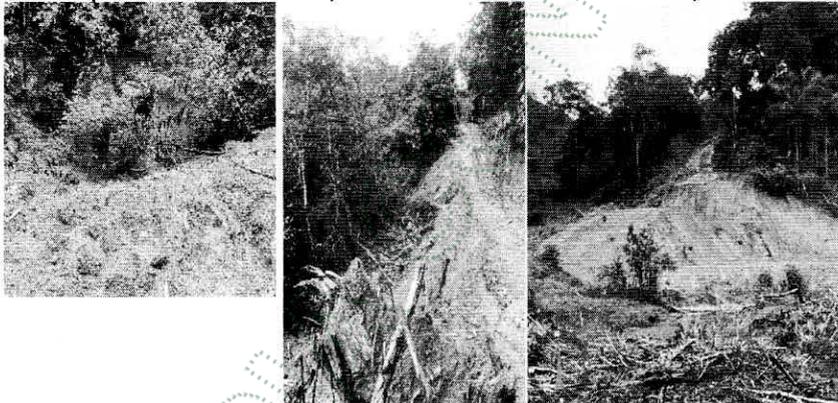
Durante el recorrido por el predio se observó que se desarrolló un movimiento de tierra para la adecuación del terreno y apertura de vía, con una longitud de aproximadamente 500 metros lineales.

Lo evidenciado en campo indica que la Q. Sardinita se está viendo intervenida debido a que el suelo cortado con el uso de maquinaria pesada para la apertura de vía y las explanaciones está siendo manejada de manera irregular, puesto que el material removido fue depositado sobre la ladera que da a la Q. Sardinitas, lo cual ha dado lugar a que se genere volcamiento de material hacia las rondas hídricas y que por efectos de la pendiente, las aguas lluvias y de escorrentía se transporte material hacia la fuente generando sedimentación.

Cabe mencionar que las condiciones actuales de las zonas intervenidas permiten advertir un riesgo de sedimentación de la fuente hídrica, es decir, que se continúe presentando volcamiento del material hacia el cuerpo de agua sobre el cual tiene influencia el proyecto, puesto que el material sobrepasa las medidas de control implementadas por la obra.

**Imagen 1, 2 y 3.** Movimiento de tierra, vereda Sardinita, municipio de San Carlos, Antioquia  
**Fuente:** Cornare, 2025

**IMPLEMENTAR:** acciones encaminadas al manejo adecuado de las zonas expuestas, con el fin de garantizar que material suelto y expuesto no discorra por efectos escorrentía superficial hacia la ronda hídrica ni cauce de la quebrada Sardinitas.

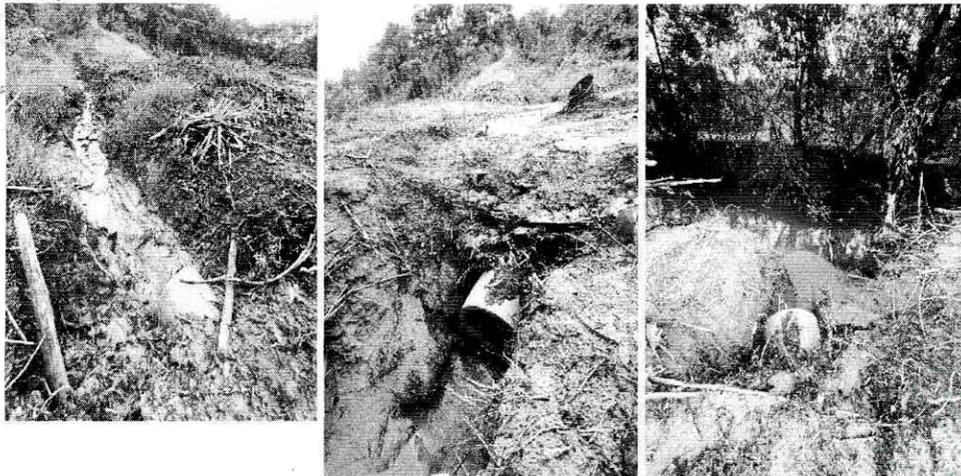
Así mismo se identificó que en el predio se realizó una intervención en el cauce, donde conducen el agua de la fuente hídrica “Sin Nombre” por una tubería de 15” aproximadamente y se deposita material removido encima de esta, para el paso de la vía.

**Imagen 4, 5 y 6.** Ocupación de cauce, vereda Sardinita, municipio de San Carlos, Antioquia  
**Fuente:** Cornare, 2025

- En el predio se realizó una intervención en el cauce, donde conducen el agua de la fuente hídrica "Sin Nombre" por una tubería de 15" aproximadamente y se deposita material removido encima de esta, para pasar la vía.

**ABSTENERSE:** de intervenir las rondas hídricas de la Quebrada Sardinitas y Fuente "Sin Nombre" sobre la cual tiene influencia el proyecto. conforme a lo dispuesto en el Acuerdo 251 de 2011, Por medio del cual se fijan Determinaste Ambientales para la reglamentación de las rondas hídricas y las áreas de protección o conservación aferentes a las corrientes hídricas y nacimientos de agua en el Oriente del Departamento de Antioquia, jurisdicción CORNARE.

**ADVERTIR:** que deberá solicitar los permisos de ocupación de cauce, aprovechamiento forestal en la corporación.

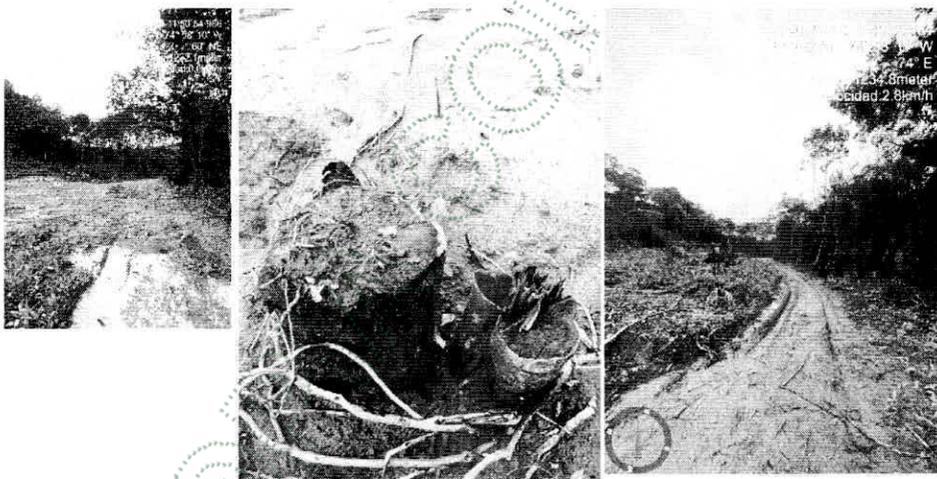
Además, se pudo identificar que para llevar a cabo el movimiento de tierra se realizó el aprovechamiento forestal de varios individuos arbóreos, a lo largo de la apertura de vía, en un área estimada de 400 m<sup>2</sup>, donde se ejecutó aprovechamiento de especies nativas, rastrojo alto y bajo, entre otras. En el sitio solo se identificaron los tocones, con diámetros de aproximadamente 30 cm. Por lo observado en campo el predio se encuentra en bosque en sucesión secundaria.

**Imagen 7, 8 y 9.** Área intervenida para el aprovechamiento forestal, vereda Sardinita, municipio de San Carlos, Antioquia  
**Fuente:** Cornare, 2025

- Se realizó el aprovechamiento forestal de varios individuos arbóreos, a lo largo de la apertura de vía, en un área estimada de 400 m2, donde se ejecutó aprovechamiento de especies nativas, rastrojo alto y bajo, entre otras. En el sitio solo se identificaron los tocones, con diámetros de aproximadamente 30 cm. Por lo observado en campo el predio se encuentra en bosque en sucesión secundaria.

**SUSPENDA:** de manera inmediata la actividad de aprovechamiento forestal en el predio con folio de matrícula inmobiliaria N° 0066052
