## AUTO N°

### POR MEDIO DEL CUAL SE INICIA UN PROCEDIMIENTO ADMINISTRATIVO SANCIONATORIO DE CARÁCTER AMBIENTAL

#### LA DIRECTORA DE LA REGIONAL VALLES DE SAN NICOLÁS DE LA CORPORACIÓN AUTÓNOMA REGIONAL DE LAS CUENCAS DE LOS RÍOS NEGRO- NARE, CORNARE.

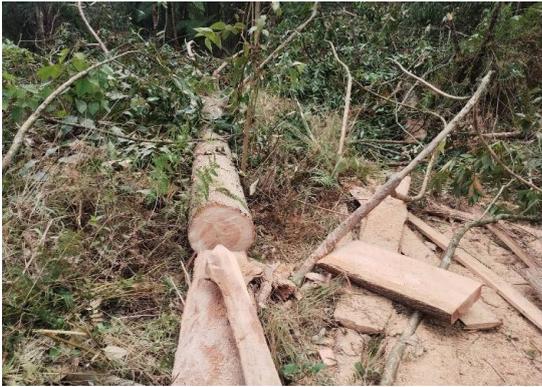
Fotografía 1. Residuos dispersos después de tala

3.2 El recorrido inició en la margen izquierda de una fuente de agua (sin nombre) en la coordenada **6°8'47.772" N 75°22'2.591" O** en donde se encontraron seis (6) árboles talados, de los cuales cinco (5) corresponden a la especie eucalipto (*Eucalyptus sp*) y un (1) Ciprés (*Cupressus lusitanica*) (este sitio se denominó Tala de árboles 1). Se observó que los árboles fueron bloqueados en el sitio, dejando los residuos (orillos, ramas, troncos, hojarasca y aserrín) dispersos en la fuente hídrica antes señalada a menos de cinco (5) metros (ver fotografías 1-2).

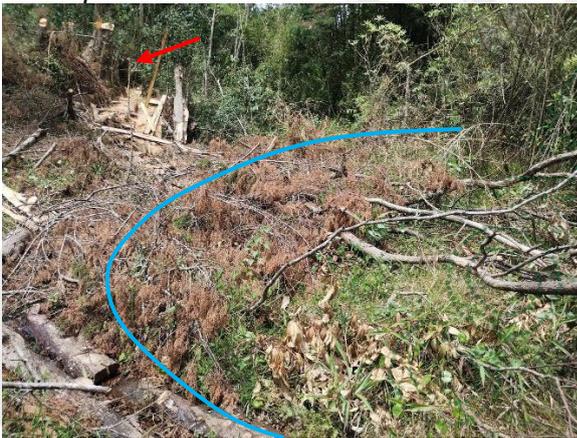
Fotografía 3. Tala de cipreses y depósito en La fuente hídrica

**3.3** Continuando con la inspección ocular y pasando sobre la fuente hídrica a través de la ubicación de los orillos se llegó hasta el sitio de Tala de árboles 2, en la coordenada  $6^{\circ}8'47.359''\text{N } 75^{\circ}22'0.611''\text{O}$ ; sitio en el cual se encontraron 10 cipreses más cortados, con diferentes diámetros y alturas, al parecer algunos de ellos crecieron como regeneración de otros mayores, como puede observarse en las fotografías 3 y 4. Los árboles talados estaban a 8 metros de la fuente hídrica y sus residuos también fueron depositados en la ronda.

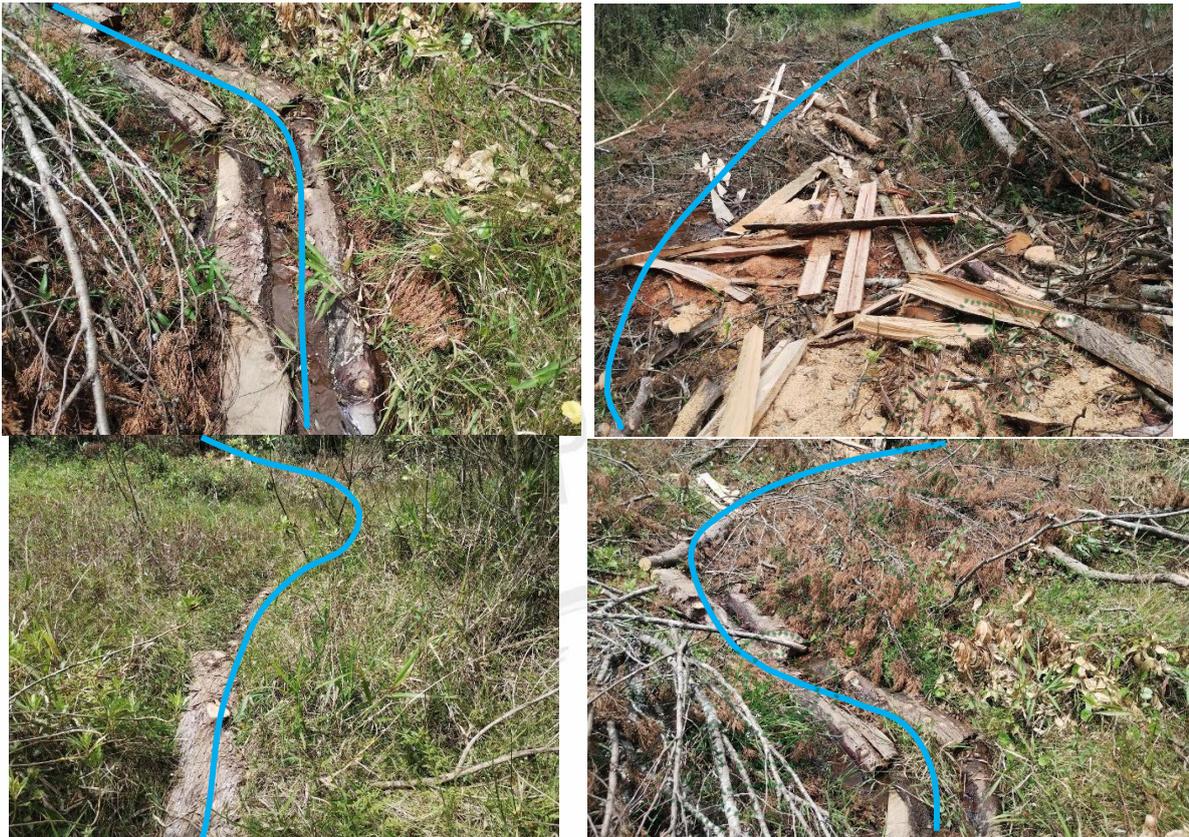
Fotografías 5-8. Panorámica de la ronda hídrica intervenida en predio 020-45317

**3.4** Con base en lo antes mencionado, y aplicando la metodología matricial establecida en el Anexo 1 del Acuerdo 251 del 10 de agosto de 2011 “Por medio del cual se fijan Determinantes ambientales para la reglamentación de las rondas hídricas y áreas de protección o conservación aferentes a las corrientes hídricas y nacimientos de agua en el Oriente del departamento de Antioquia, jurisdicción de CORNARE”, se determinó que la ronda hídrica desde la boca de los nacimientos que se encuentran dentro del predio corresponde a un radio de 30 metros, y de 10 metros a ambos lados del cauce natural por donde discurren las aguas de los cuerpos hídricos mencionados (áreas de importancia ambiental); de este modo, se evidencia que con la tala de los árboles y el depósito de los residuos de la misma, incluyendo los orillos de los árboles dentro de la fuente hídrica (sin nombre) en un trayecto comprendido entre las coordenadas  $6^{\circ}8'47.335''\text{N } 75^{\circ}22'1.624''\text{O}$  y  $6^{\circ}8'47.224''\text{N } 75^{\circ}22'0.755''\text{O}$ , dentro del predio con FMI: 020-45317, se realizó una intervención del cauce (ver fotografías 5 – 8).

**4.3** Se evidenció que, con la tala de los árboles y el depósito de los residuos de la misma, incluyendo los orillos de los árboles dentro del canal de una fuente hídrica (sin nombre) y afluente al Río Negro, en un trayecto comprendido entre las coordenadas 6°8'47.335"N 75°22'1.624" O y 6°8'47.224"N 75°22'0.755"O, dentro del predio con FMI: 020- 45317, se realizó una intervención del cauce.

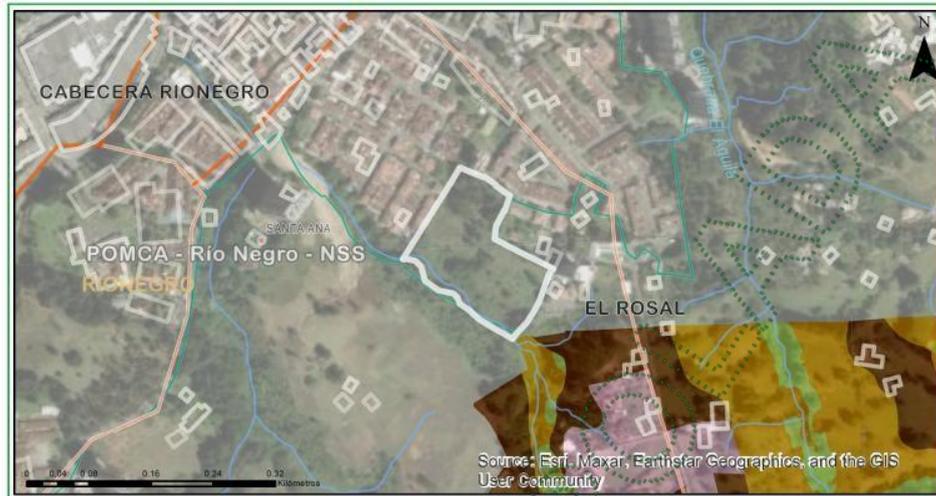
Imagen 2. Zonificación ambiental del predio con FMI: 020-45317

**3.6** Revisado el MapGis de Cornare, se encontró que el predio con FMI: 020-45317 hace parte de la Cuenca del Río Negro y la zonificación ambiental establecida mediante la Resolución 112-4795-2018 del Plan de Ordenación y Manejo de la Cuenca del Río Negro POMCA (Determinantes ambientales), indica que en el mismo prevalecen las áreas urbanas, municipales y distritales (ver Imagen 2).

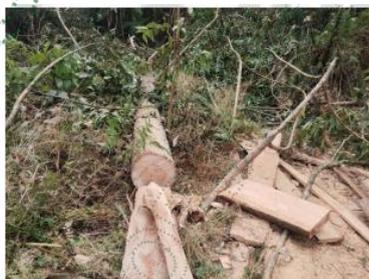
Fotografía 1. Residuos dispersos después de tala

... 3.2 El recorrido inició en la margen izquierda de una fuente de agua (sin nombre) en la coordenada 6° 8' 47.772" N 75° 22' 2.591" O en donde se encontraron seis (6) árboles talados, de los cuales cinco (5) corresponden a la especie eucalipto (*Eucalyptus sp*) y un (1) Ciprés (*Cupressus lusitanica*) (este sitio se denominó Tala de árboles 1). Se observó que los árboles fueron bloqueados en el sitio, dejando los residuos (orillos, ramas, troncos, hojarasca y aserrín) dispersos en la fuente hídrica antes señalada a menos de cinco (5) metros (ver fotografías 1-2)

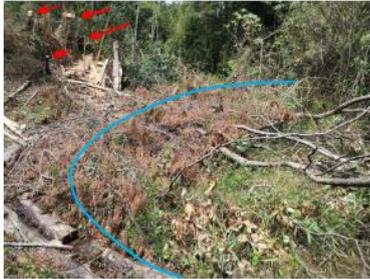
Fotografía 3. Tala de cipreses y depósito de los residuos en la fuente hídrica

3.3 Continuando con la inspección ocular y pasando sobre la fuente hídrica a través de la ubicación de los orillos se llegó hasta el sitio de Tala de árboles 2, en la coordenada 6°8'47.359" N 75°22'0.611"O; sitio en el cual se encontraron 10 cipreses más cortados, con diferentes diámetros y alturas, al parecer algunos de ellos crecieron como regeneración de otros mayores, como puede observarse en las fotografías 3 y 4. Los árboles talados estaban a 8 metros de la fuente hídrica y sus residuos también fueron depositados en la ronda.

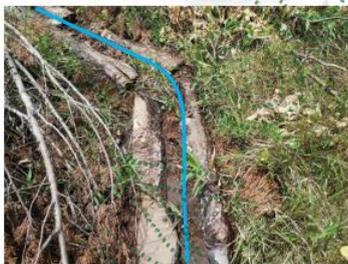
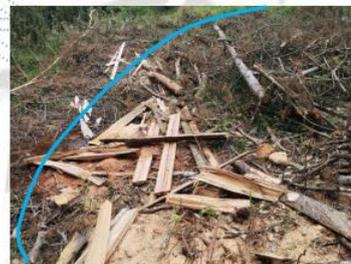
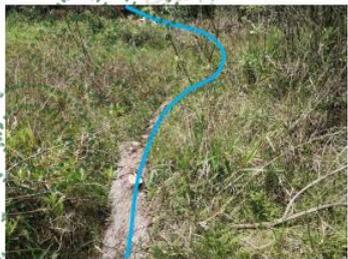
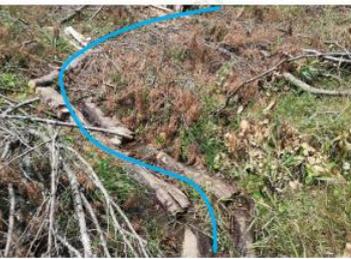
Fotografías 5-8. Panorámica de la ronda hídrica intervenida en predio 020-45317

3.4 Con base en lo antes mencionado, y aplicando la metodología matricial establecida en el Anexo 1 del Acuerdo 251 del 10 de agosto de 2011. "Por medio del cual se fijan Determinantes ambientales para la reglamentación de las rondas hídricas y áreas de protección o conservación aferentes a las corrientes hídricas y nacimientos de agua en el Oriente del departamento de Antioquia, jurisdicción de CORNARE", se determinó que la ronda hídrica desde la boca de los nacimientos que se encuentran dentro del predio corresponde a un radio de 30 metros, y de 10 metros a ambos lados del cauce natural por donde discurren las aguas de los cuerpos hídricos mencionados (áreas de importancia ambiental); de este modo, se evidencia que con la tala de los árboles y el depósito de los residuos de la misma, incluyendo los orillos de los árboles dentro de la fuente hídrica (sin nombre) en un trayecto comprendido entre las coordenadas 6°8'47.335"N 75°22'1.624"O y 6°8'47.224"N 75°22'0.755"O, dentro del predio con FMI: 020-45317, se realizó una intervención del cauce (ver fotografías 5-8)...

... 5.1 INFORMAR al (los) responsable(s) de las actividades ejecutadas al interior del predio con FMI: 020-45317, que se deberán suspender las actividades de tala de individuos forestales en la ronda hídrica de un afluente al Río Negro, toda vez que éstas no cuentan con el permiso ambiental pertinente emitido por la autoridad ambiental.

5.2 **ABSTENERSE** de realizar actividades que generen mayores intervenciones a los recursos naturales al interior del predio con FMI: 020-45317, entre ellas, la de realizar quemas de los residuos producto de la tala de los árboles exóticos, pues éstas se encuentran prohibidas.

5.3 **REALIZAR** la compensación de los 16 árboles exóticos a través de la siembra de 48 árboles nativos, en el sistema tresbolillo (3X3). Entre las especies recomendadas se encuentran: Guaduas, sauces, nacederos o quiebrabarrigos, Cedros, robles, sietecuecos, encenillos, carboneros, uvitos de monte, dragos, yarumos, árbol loco, guamos, entre otros. Los individuos para sembrar deben contar con mínimo 50 centímetros de altura, a los cuales se les debe garantizar su prendimiento y protección del ganado al menos por 3 años...

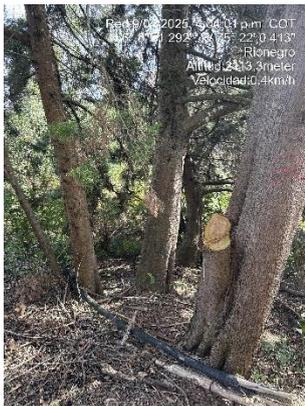
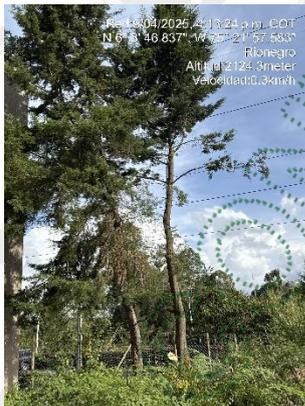
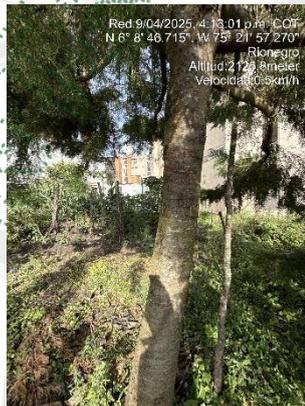
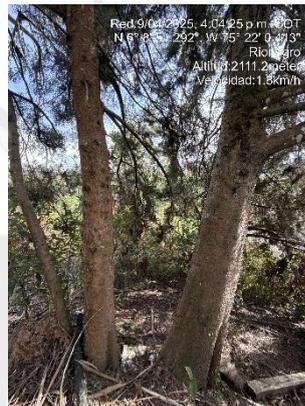
Para el día de la visita se informa por los acompañantes, que aún se encontraban en talas activas, donde dan a conocer que aún faltan individuos por aprovechar, siendo un total de 16 individuos faltantes correspondientes a los números 5, 6, 9, 50, 51, 52, 90, 92, 93, 94, 96, 97, 118, 119, 102, 120.

Individuos faltantes, para el día de la visita.

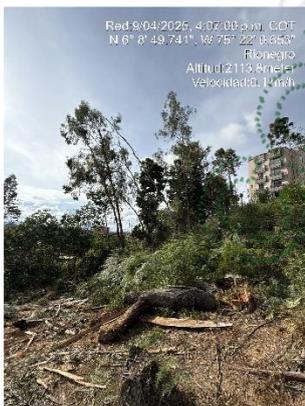
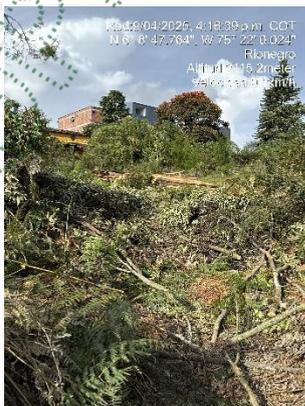
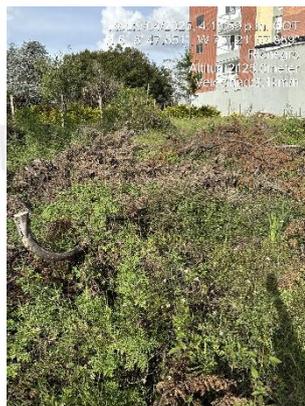
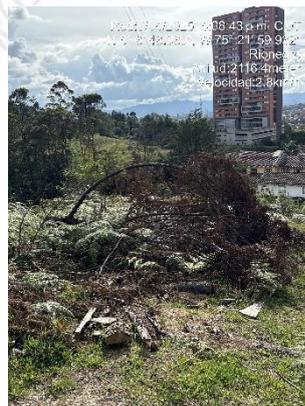
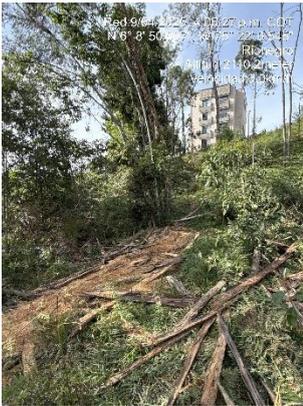
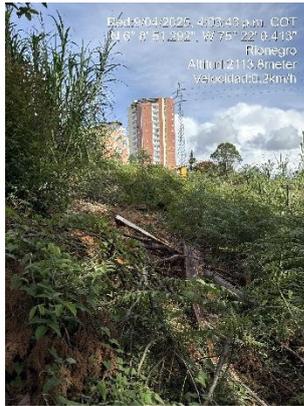
Así mismo se evidenció que los individuos que han sido aprovechados, los residuos se encuentran dispersos por el predio sin ningún tipo de manejo.

Residuos dispersos

La sociedad PROMOTORA DE PROYECTOS AIRE PURO S.A "EN LIQUIDACIÓN", con Nit. 800.214.699- 9, no ha dado cumplimiento a lo requerido mediante el artículo séptimo de la Resolución RE-04247-2024 del 22 de octubre del 2024, relacionado con el manejo y disposición de los residuos generados del aprovechamiento.

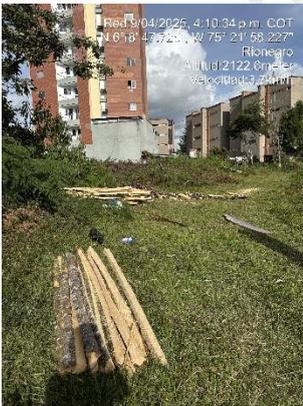
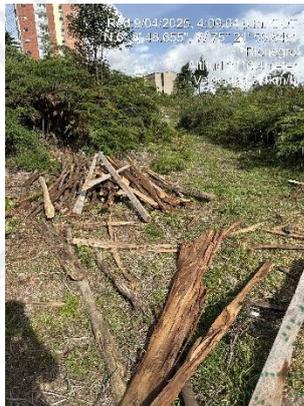
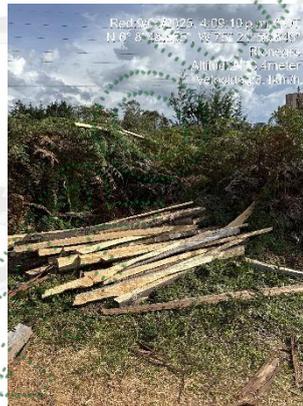
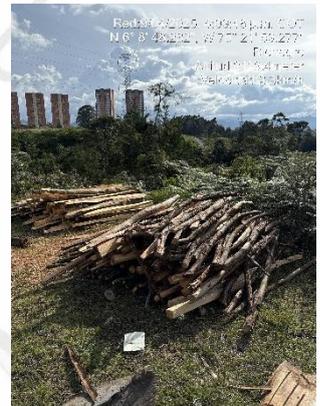
También se observó que ahí zonas donde se cuenta con residuos aprovechables como ramas, orillos apilados.

Orillos y ramas.

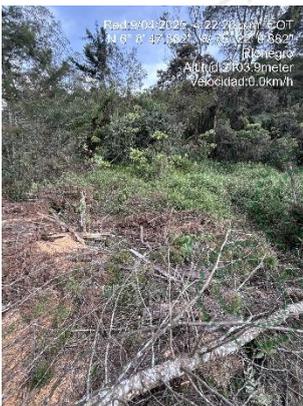
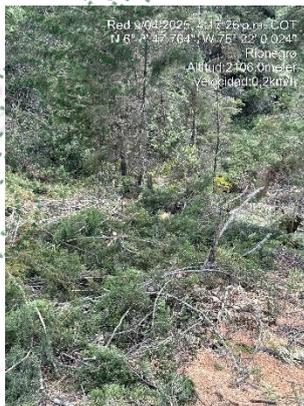
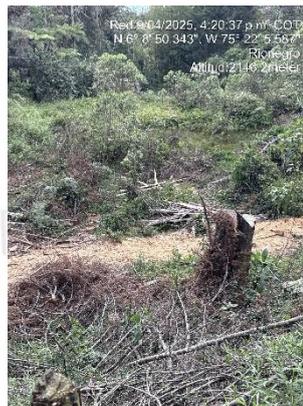
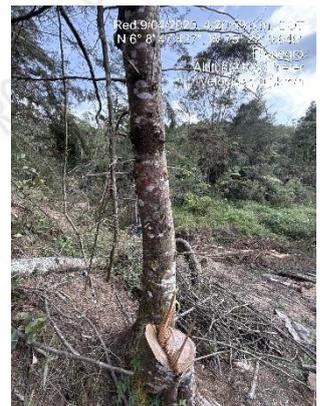
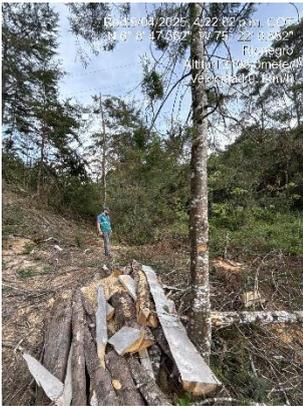
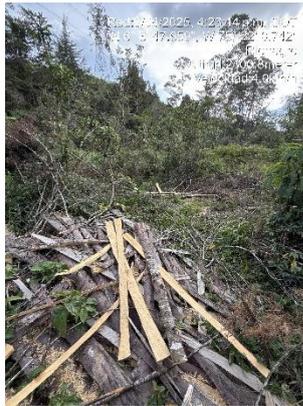
En cuanto a los individuos que no fueron autorizados para su aprovechamiento, se evidenció que fueron talados 14 árboles de los 17 negados, quedando en pie únicamente los árboles No. 102, 111, y 112. Los demás árboles (101,103,104,105,106,107,108,109,110, 113,114,116,115,117) fueron talados. Así mismo como se evidencio en el informe técnico con radicado IT-01691-2025 del 18 de marzo del 2025 (SCQ-131-0268-2025), los residuos de estos se encuentran sobre la fuente hídrica y sus retiros.

Residuos y arboles no autorizados talados.

En esta zona de la fuente fueron talados los árboles negados que se ubicaba más cercanos a la fuente (101,103,104,105,106,107,108,109,110,113,114,116,115,117) y fueron conservados algunos de los árboles autorizados más alejados de la fuente (90, 92, 93, 94, 96, 97, 118, 119, 102, 120).

**ARTÍCULO CUARTO: REQUERIR** a la sociedad **PROMOTORA DE PROYECTOS AIRE PURO S.A "EN LIQUIDACIÓN"**, con Nit. 800.214.699- 9, por medio de su representante legal el señor **ALVARO DIAZ PAUCAR**, identificado con cédula de ciudadanía número 8.272.205, o quien haga sus veces al momento; para que de **DE FORMA INMEDIATA RETIRE Y DE CORRECTA DISPOSICIÓN DE LOS RESIDUOS DE LOS ÁRBOLES TALADOS SIN AUTORIZACIÓN**, que se encuentran sobre la fuente hídrica.

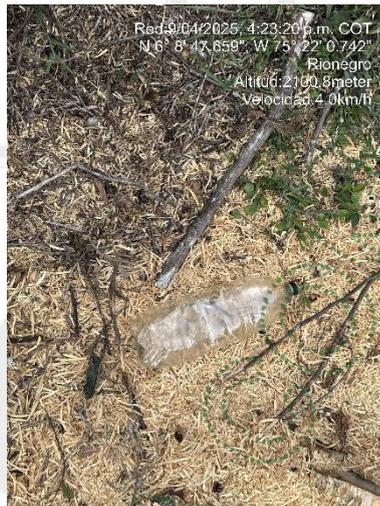
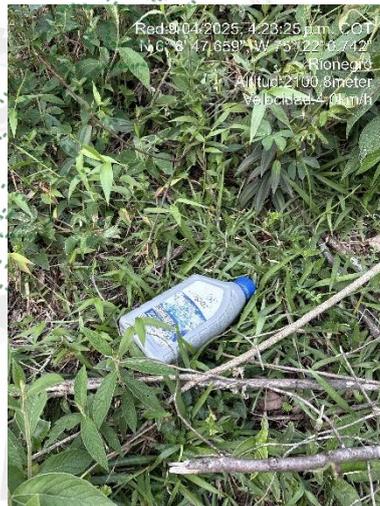
Además, en el recorrido por el predio se encontraron residuos dispersos provenientes de la indumentaria implementada para la maquinaria, tales como recipientes de aceite de motor.

Residuos
