RESOLUCIÓN No.

POR MEDIO DE LA CUAL SE IMPONE UNA MEDIDA PREVENTIVA Y SE ADOPTAN UNAS DETERMINACIONES

Nº IT-01910-2025 del 28 de marzo del 2025, en el cual se plasman las siguientes observaciones y conclusiones:

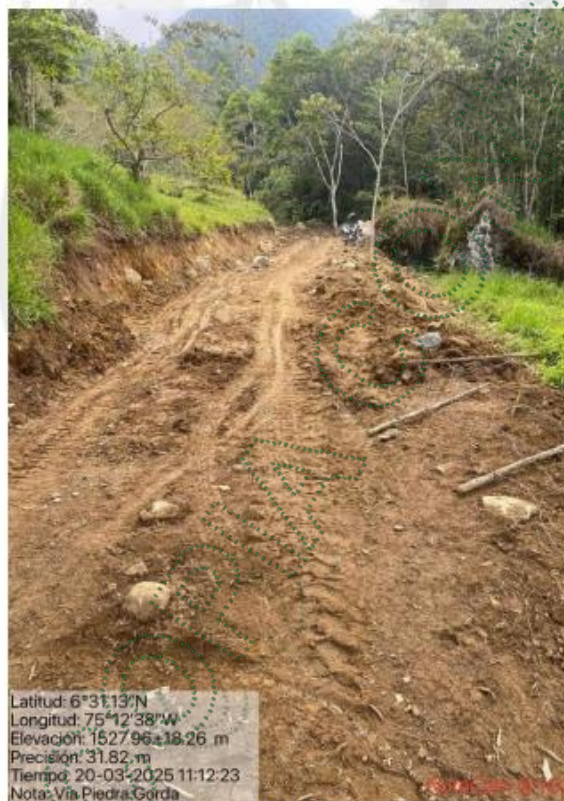
Al momento de ingresar al predio se evidencia que recientemente se han realizado actividades de apertura de vía y movimientos de tierra en el sitio donde anteriormente se encontraba un camino veredal adecuado a mano. La apertura de vía inicia en las coordenadas  $-75^{\circ}12'38''$  y  $6^{\circ}31'13''$ , con un ancho aproximado de 7 metros y una longitud aproximada de 210 metros. (Imagen 1)

Imagen 1. Apertura de vía.

- **SUSPENSIÓN INMEDIATA** de las actividades de **MOVIMIENTOS DE TIERRA** (apertura de vía) sin cumplir con los lineamientos establecidos en los Acuerdos Corporativos 251 y 265 del 2011, ello dado que en visita técnica realizada el día 20 de marzo del 2025, se evidenció la apertura de una vía de aproximadamente 7 metros de ancho y una longitud aproximada de 210

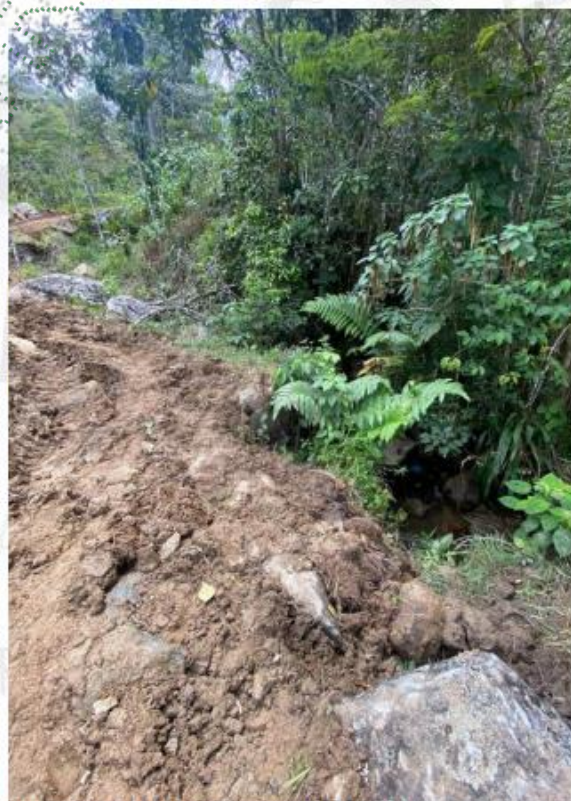
En el predio de nombre El Guayabal, en el cual se está realizando la apertura de vía, discurre una fuente Sin nombre cuya ronda hídrica fue intervenida por la vía o por la disposición de la tierra movida (Imagen 2)

Imagen 2. Intervención de ronda hídrica de fuente Sin nombre.

Durante las actividades de movimientos de tierras y adecuación de la vía se realizó intervención de la ronda hídrica de una fuente Sin nombre, al no respetar las fajas de retiro de la fuente. La vía aperturada realizó la ocupación de cauce de un arroyo que recoge aguas de escorrentía de las laderas en las coordenadas -75°12'36" y 6°31'12" y una fuente Sin nombre en las coordenadas -75°12'34" y 6°31'12", alterando el cauce natural de ambas fuentes, lo que puede ocasionar el arrastre de sedimentos, la alteración de la calidad del agua y pérdida de biodiversidad del ecosistema acuático.

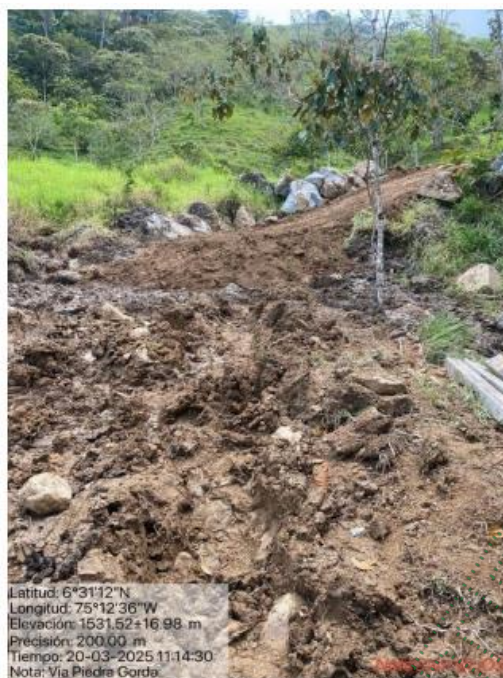
Así mismo, sobre las coordenadas  $-75^{\circ}12'36''$  y  $6^{\circ}31'12''$  se observó la ocupación de cauce de un arroyo que discurre desde una laguna o humedal que recoge las aguas de escorrentía de las laderas aledañas.

En este punto la vía atraviesa totalmente dicho arroyo y no cuenta con obras hidráulicas para la conducción del agua, lo que ha generado encharcamiento en el lugar y enlodamiento de la tierra. Además, dicho arroyo discurre hasta la fuente Sin nombre, arrastrando sedimentos desde la vía y alterando las condiciones naturales de la fuente y la calidad del agua. (Imagen 3)

Imagen 3. Ocupación de cauce (arroyo).

- Adecuar los cauces intervenidos, de manera que el agua pueda discurrir libremente por su cauce original hasta desembocar en la fuente Sin Nombre, con el fin de evitar otros posibles impactos ambientales al recurso hídrico y al suelo
- Retirar el material rocoso y tierra, proveniente de la actividad de movimiento de tierra (apertura de vía) dispuesta sobre la fuente hídrica "Sin nombre"
- Presentar la autorización de movimientos de tierra (apertura de vía) y Plan de Manejo Ambiental debidamente evaluado y aprobado por la entidad territorial (Municipio)

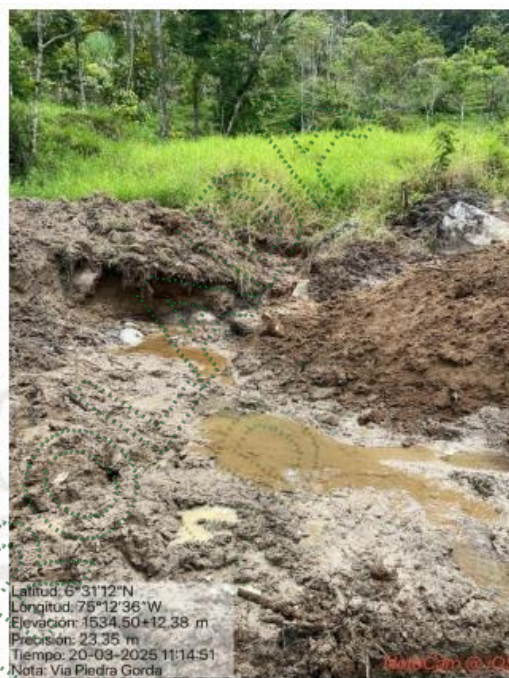
Imagen 4. Enlodamiento y arrastre de sedimentos.

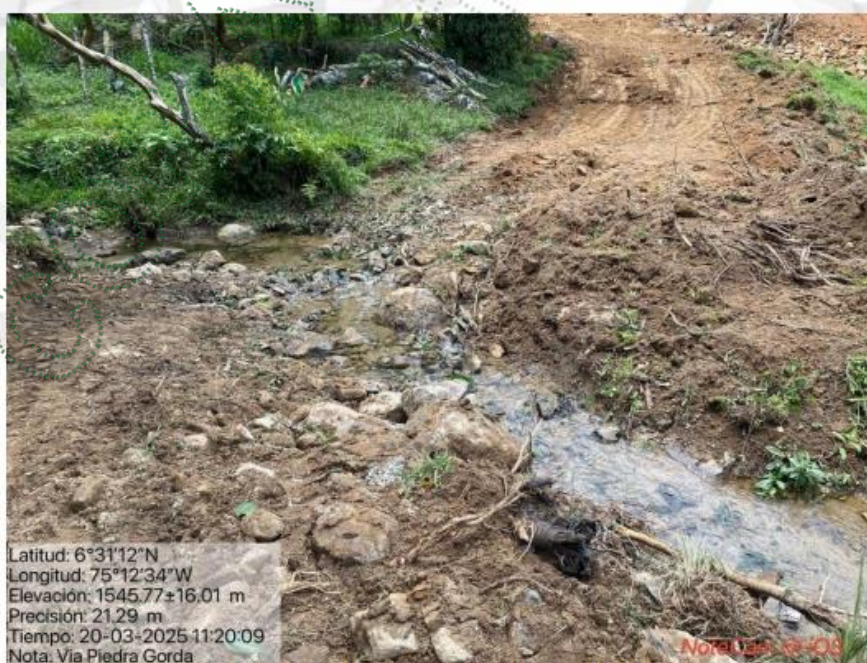
Adicionalmente, en las coordenadas  $-75^{\circ}12'34''$  y  $6^{\circ}31'12''$  se evidencia otra ocupación de cauce por medio de la cual la vía aperturada atraviesa la misma fuente Sin nombre.

Se observa material rocoso y tierra dispuesto sobre la fuente, a la cual no se le ha realizado ningún lleno; sin embargo, sobre la fuente se da continuidad a la vía en construcción. (Imagen 5)

Imagen 5. Ocupación de cauce a la fuente Sin nombre.

- **SUSPENSIÓN INMEDIATA** de las obras y actividades que impliquen la **OCUPACIÓN DEL CAUCE** de las fuentes hídricas que tributan en el predio, ello dado que con ocasión de la apertura de vía se atravesó totalmente un arroyo que discurre desde una laguna o humedal que recoge las aguas de escorrentía de las laderas aledañas, sin contar con obras hidráulicas para la conducción del agua, lo que ha generado encharcamiento en el lugar y enlodamiento de la tierra; así mismo, se advierte la ocupación del cauce de la fuente hídrica en las coordenadas -75°12'34" y 6°31'12" dado que se dispuso material rocoso y tierra sobre la fuente.
