### POR MEDIO DE LA CUAL SE ADOPTAN UNAS DETERMINACIONES

Que, en atención a la queja ambiental especificada en el acápite anterior, Cornare realizó visita técnica el día 23 de abril de 2025, actuación que generó el Informe Técnico de Queja con radicado N° **IT-02660-2025 del 02 de mayo de 2025**, donde se observó y concluyó lo siguiente:

### 3. OBSERVACIONES:

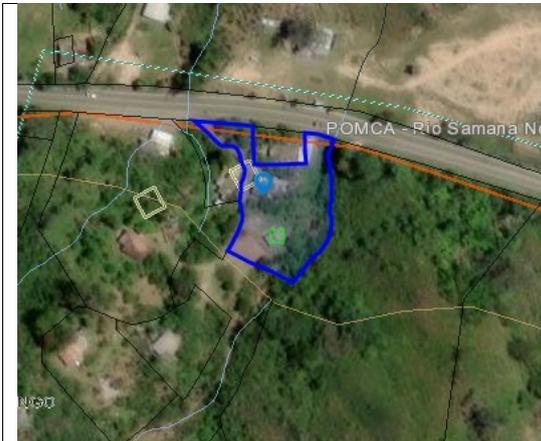
- El señor José Adolfo Ocampo Quintero identificado con cédula de ciudadanía N°70.383.953, es propietario de un predio, registrado con PK PREDIOS N°1972001000003800141 (**Imagen 1**), según catastro 2019. Allí se encuentra construida una vivienda en mampostería (**Imagen 2**), y dos porquerizas, igualmente, construidas en mampostería, la primera con tres compartimentos y la segunda con cuatro compartimentos (**Imagen 3**).

**Imagen 1.** Predio identificado con PK\_PREDIOS 1972001000003800141 propiedad del señor José Adolfo Ocampo Quintero  
**Fuente:** Catastro 2019

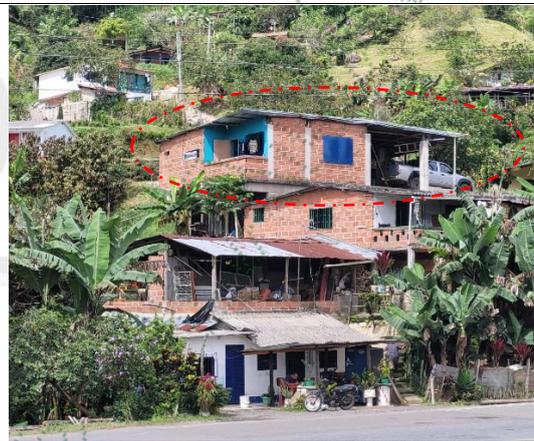
**Imagen 2.** Vivienda de propiedad del señor José Adolfo Ocampo Quintero  
**Fuente:** Visita de atención queja, 2025

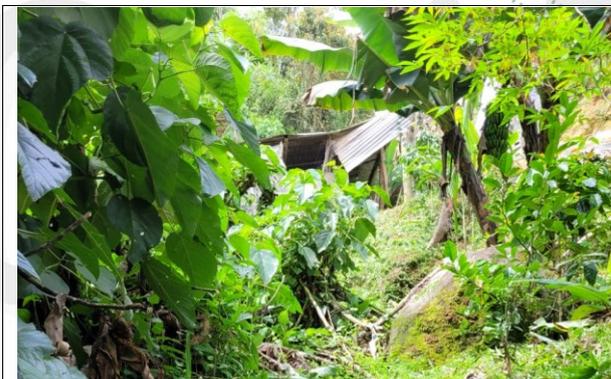
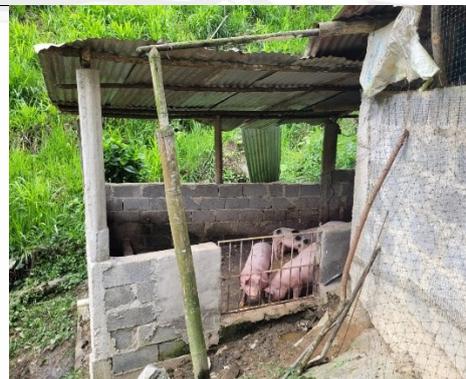
**Imagen 3.** Porquerizas de propiedad del señor José Adolfo Ocampo Quintero  
**Fuente:** Visita de atención queja, 2025

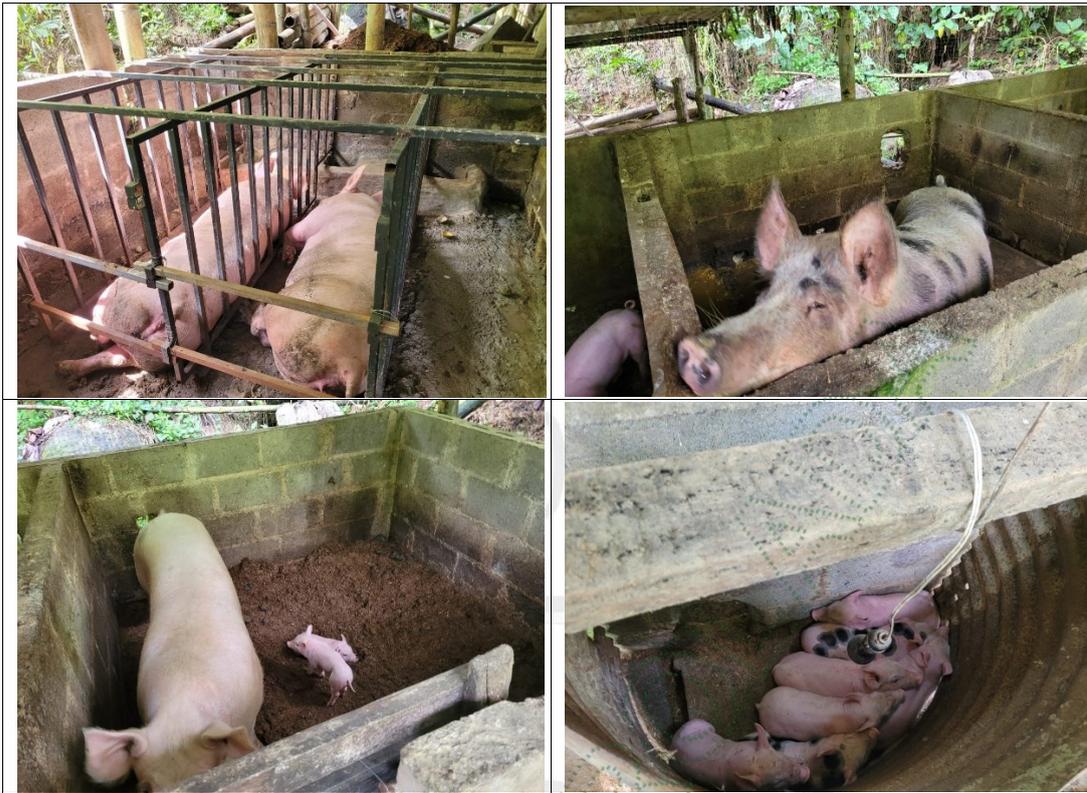
- El señor José Adolfo Ocampo Quintero aduce son de su propiedad y viene desarrollando la actividad porcícola hace aproximadamente 10 años, consistente en la cría y levante de ganado porcino, con fines de comercialización, para la subsistencia de él y su familia. Durante el recorrido realizado se observaron siete (7) cerdos de edad adulta, (10) diez lechones en etapa de cría y (6) seis lechones en etapa de levante (**Imagen 4**).

**Imagen 4.** Ganado porcino evidenciado durante la visita realizada el día 23 de abril de 2025

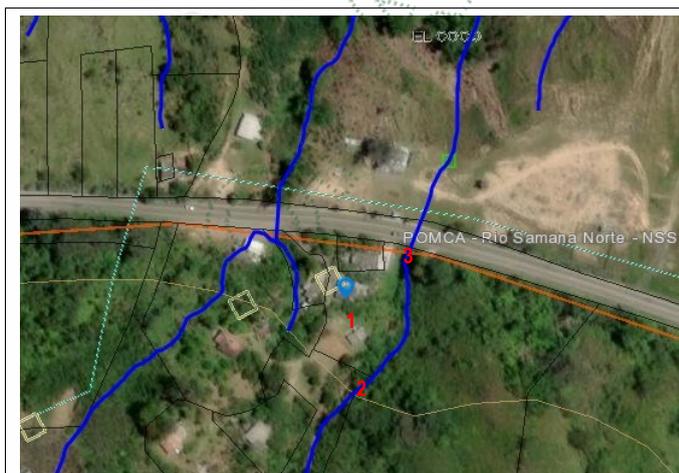
- Durante el recorrido se identificó, que estas porquerizas fueron construidas sobre el cauce de la fuente hídrica, que atraviesa el predio del señor José Adolfo (**Imagen 5, punto 2**). La ocupación del cauce se adecuó con costales y posteriormente allí se adecuó la infraestructura para las marraneras. Aguas abajo de esta infraestructura, a pesar de observarse el cauce con características propias de quebradas de alta montaña, no se observó flujo de agua.

Adicionalmente, se observó que este cauce intervenido confluye a una obra hidráulica tipo Box Couvert (**Imagen 5, punto 3**), la cual atraviesa la Autopista Medellín – Bogotá.

**Imagen 5.** Situaciones identificadas en campo: Punto (1) Predio, Punto (2) red hídrica intervenida con las marraneras y Punto (3) Obra hidráulica

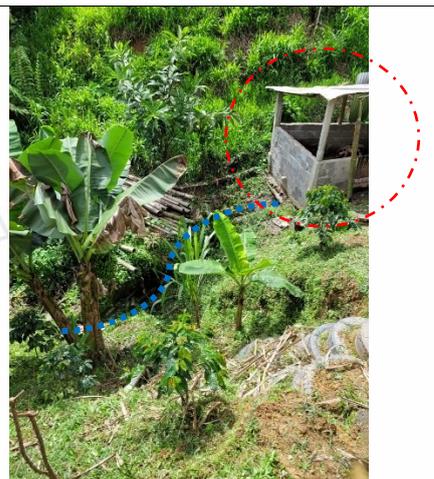
Ubicación de las marraneras, sobre el cauce de la fuente hídrica

- ✓ Adicionalmente, se identificó que estas porquerizas fueron construidas sobre el cauce de la fuente hídrica, que atraviesa el predio del señor José Adolfo. La ocupación del cauce se adecuó con costales y posteriormente allí se adecuó la infraestructura para las marraneras. Aguas abajo de esta infraestructura, a pesar de observarse el cauce con características propias de quebradas de alta montaña, no se observó flujo de agua. Esta red hídrica intervenida confluye a una obra hidráulica tipo Box Couvert, la cual atraviesa la Autopista Medellín - Bogotá.

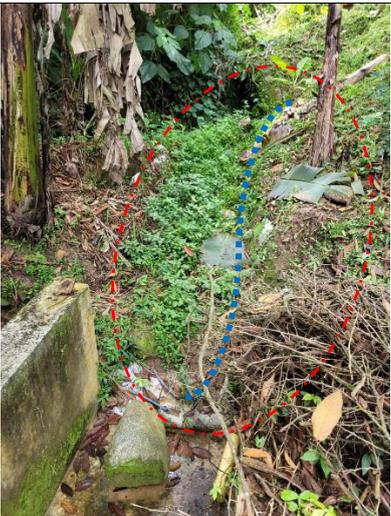
<p>Lleno con costales, sobre el cauce de la fuente hídrica  <b>Fuente:</b> Visita de atención queja, 2025</p>	<p>Obra Hidráulica, tipo Box Coulvert  <b>Fuente:</b> Visita de atención queja, 2025</p>

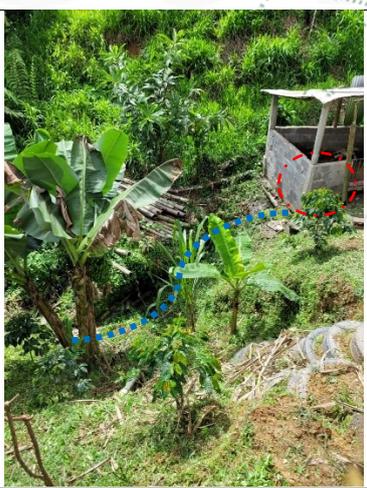
- En virtud de lo anterior, no se identificaron usuarios aguas abajo que estuviesen realizando captación o aprovechamiento del agua para uso doméstico, de acuerdo a lo denunciado en la queja ambiental, relacionando la existencia de varias familias que se abastecen de esta quebrada. Adicionalmente, revisadas las bases de datos de la corporación, no reposa permisos de concesión de agua o registro de usuarios del recurso hídrico, sobre esta.
- No obstante, se precisa que con relación al manejo de la porcínaza líquida, todas las aguas que se generan, son directamente vertidas a campo abierto o sobre el cauce intervenido (**Imagen 6**), generando contaminación aguas abajo y proliferación de malos olores. Las excretas sólidas, por el contrario, son manejadas en seco y mezcladas con cal y aserrín, para posteriormente ser utilizadas como abono (**Imagen 7**).

<p><b>Imagen 6.</b> Tubería de salida de las cocheras  <b>Fuente:</b> Visita de atención queja, 2025</p>	<p><b>Imagen 7.</b> Manejo de excretas sólidas  <b>Fuente:</b> Visita de atención queja, 2025</p>

- ✓ De lo identificado en campo, el señor José Adolfo Ocampo Quintero identificado con cédula de ciudadanía N°70.383.953, residente en la vereda Santo Domingo del municipio de Cocorná, viene desarrollando en su predio identificado con PK PREDIOS N°1972001000003800141, la actividad de cría y levante de ganado porcino, con fines de comercialización, para la subsistencia de él y su familia, producto de la cual se está generando afectación ambiental a los recursos naturales, en este caso recurso suelo y agua, ya que se está realizando un manejo inadecuado de la porcinaza líquida.

2. **SUSPENDER** el vertimiento de aguas residuales no domésticas (porcinaza líquida), sin previo tratamiento a campo abierto o al cauce intervenido que atraviesa el predio, considerando la implementación de buenas prácticas ambientales y mejores técnicas disponibles al interior de la granja porcícola:

- Manejar completamente en seco, por medio de la implementación de camas en aserrín o cualquier material absorbente que cumpla la misma función y clausurar la tubería de descarga.

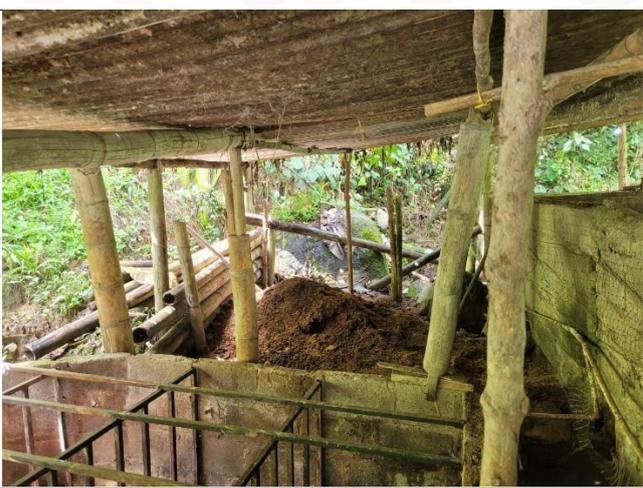
Este sitio de disposición cuenta con techo, piso en concreto, pero no cuenta con canaletas perimetrales para el manejo de aguas lluvias.

- ✓ Las excretas sólidas, por el contrario, son manejadas en seco y mezcladas con cal y aserrín, para posteriormente ser utilizadas como abono. Este sitio

de disposición cuenta con techo, piso en concreto, pero no cuenta con canaletas perimetrales para el manejo de aguas lluvias.

- Reducción de la generación de porcinoza líquida, mediante prácticas de ahorro y uso eficiente del agua.
- Toda la fracción sólida (excretas) deberá llevarse hasta un lecho de secado y estabilización de ésta. Para este manejo, el porcicultor deberá construir el respectivo lecho de secado, el cual deberá garantizar la protección de humedad y aguas lluvias; estableciendo, parámetros tales como:

- a) Contar con techo (material que favorezca el requerimiento mínimo). Acorde a las condiciones climáticas.
  - b) Pisos en cemento.
  - c) Canaletas perimetrales para el manejo de las aguas lluvias.

- d) Espacio disponible frente al volumen de porcinoza sólida.
  - e) Ubicación de compartimentos para el correcto manejo, que se deberán implementar dentro del lecho de secado, con el fin de que no se mezcle la porcinoza fresca con la estable, permitiendo de esta manera que los procesos de estabilización sean ágiles.

- f) Establecer una zona de almacenamiento de la porcinoza sólida estable, la cual deberá ubicarse sobre estibas y con techo, con el fin de evitar que se humedezca.
