RESOLUCIÓN No.

POR MEDIO DE LA CUAL SE LEVANTA UNA MEDIDA PREVENTIVA Y SE ORDENA EL ARCHIVO

Que mediante visita de control y seguimiento realizada el 04 de abril de 2025, al predio objeto de los hechos que generaron la imposición de la **MEDIDA PREVENTIVA SUSPENSIÓN INMEDIATA DE ACTIVIDADES**, en contra del señor **IVAN TORRES RAMÍREZ**; se generó el Informe Técnico de Control y Seguimiento con radicado N° **IT-02873-2025 del 09 de abril de 2025**, donde se realizaron las siguientes observaciones y conclusiones:

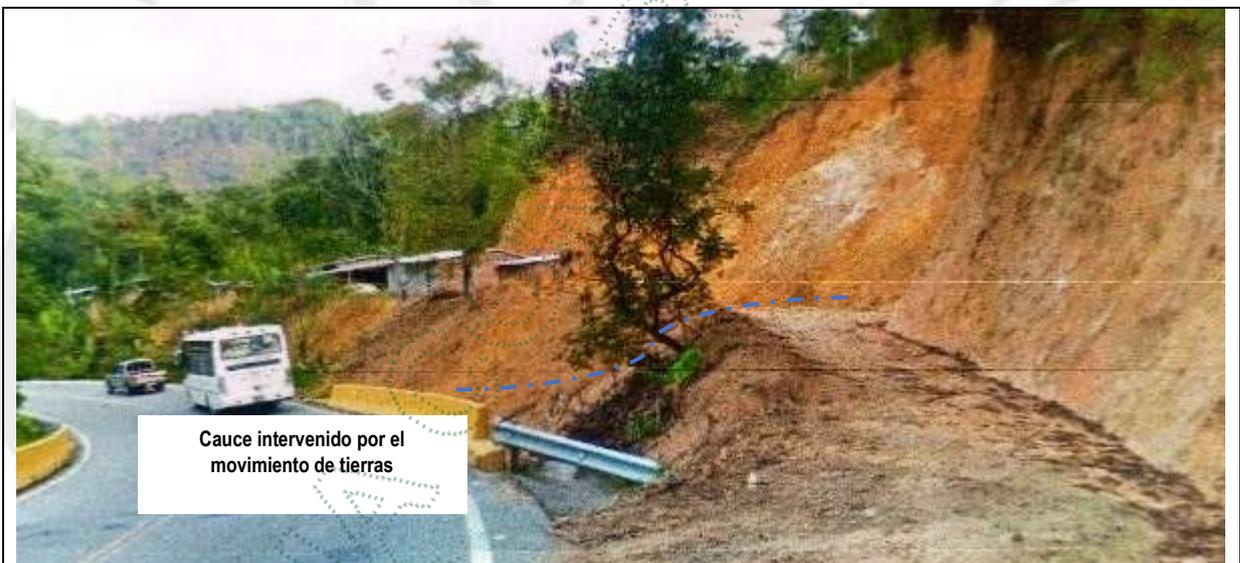
Figura 1. Registro fotográfico entrada al predio movimiento de tierra e intervención del talud 23/08/2016

- 25.4** Comparando la intervención del talud que ocasionó la caída del material hacia las obras de drenaje de aguas lluvias de la vía Autopista Medellín – Bogotá y que adicionalmente, generó la obstrucción total del cauce de la Quebrada El Silencio (**Figura 1**) versus las condiciones actuales del sitio, se observaron los siguientes aspectos:
- El talud intervenido se observó estable y cubierto de vegetación, evitando la erosión superficial (**Figura 2**). Con relación a la tierra removida durante la intervención, se aprecia un confinamiento natural del suelo mejorando su resistencia y estabilidad (**Figura 3**).

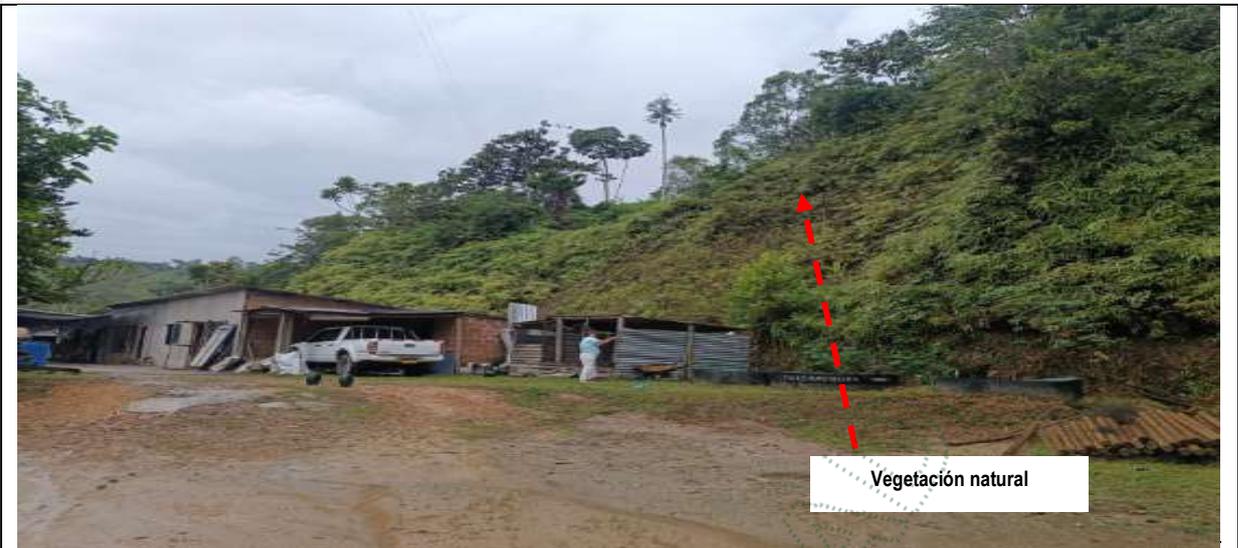
Figura 2. Registro fotográfico estado actual del talud intervenido (visita de control y seguimiento)

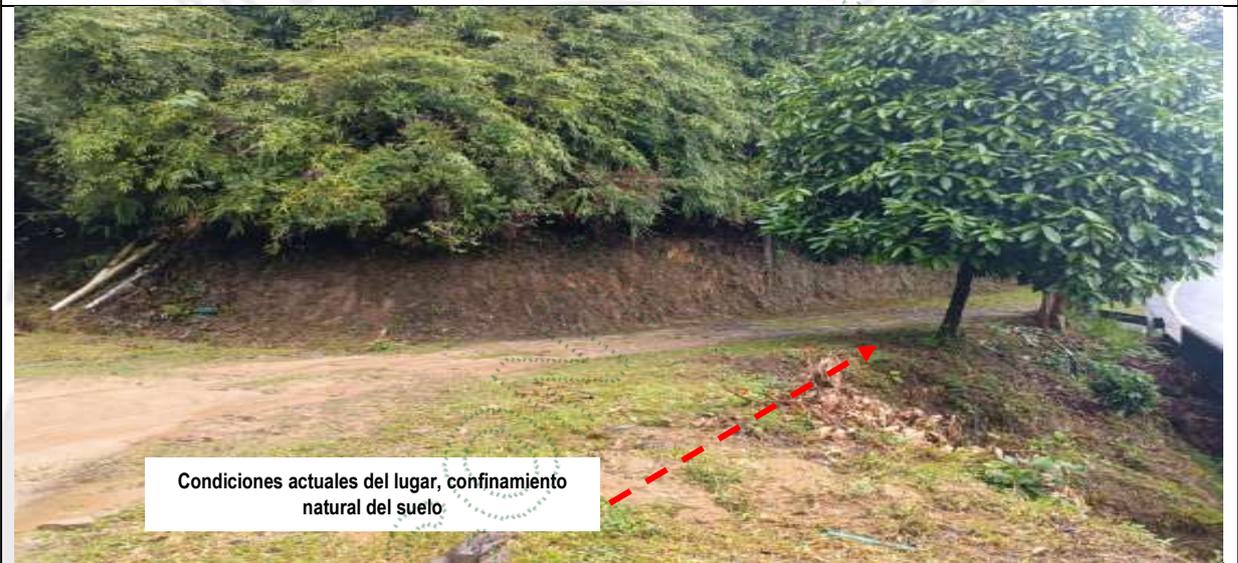
Figura 3. Registro fotográfico, estado actual de confinamiento natural del suelo (visita de control y seguimiento)

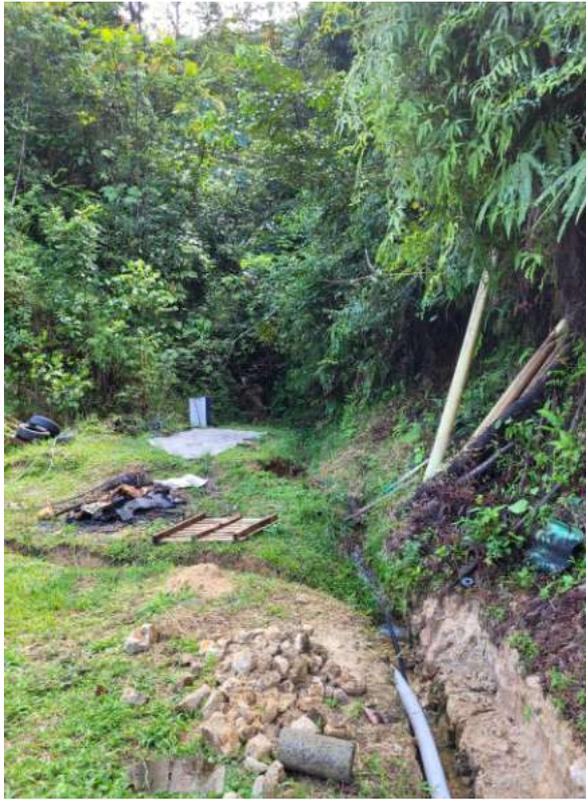
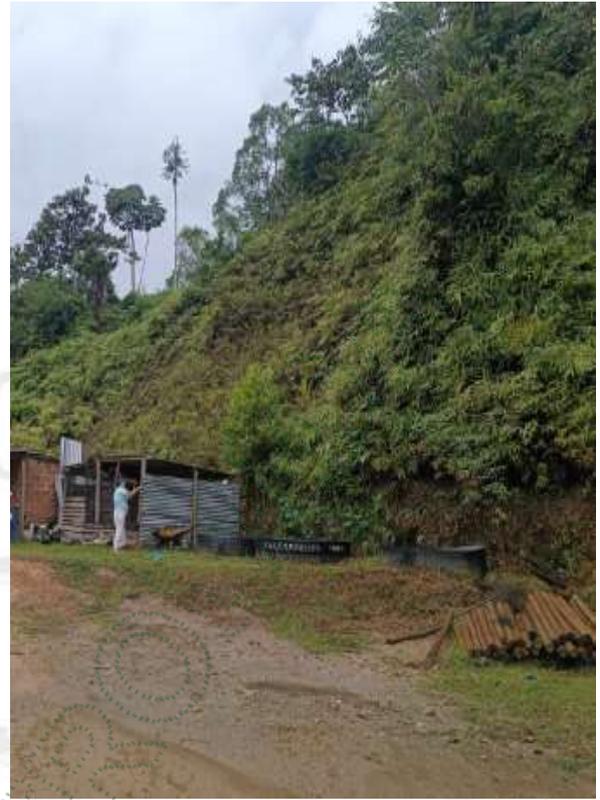
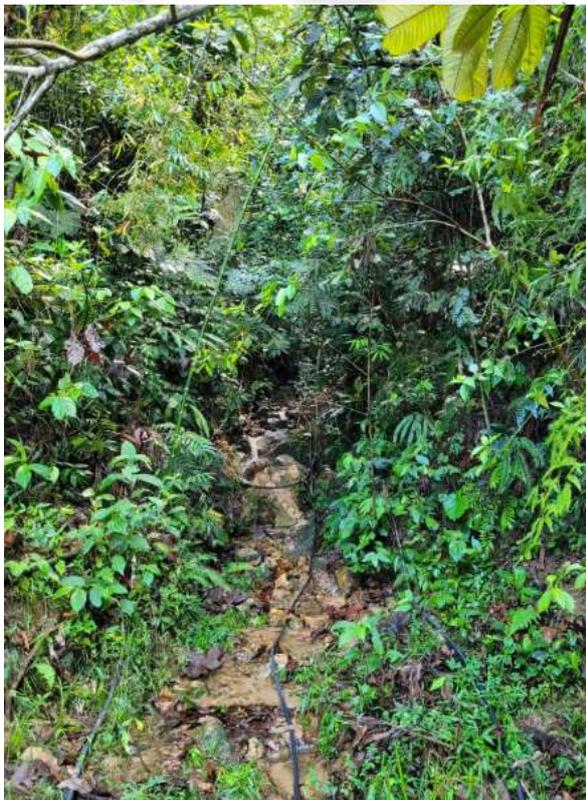
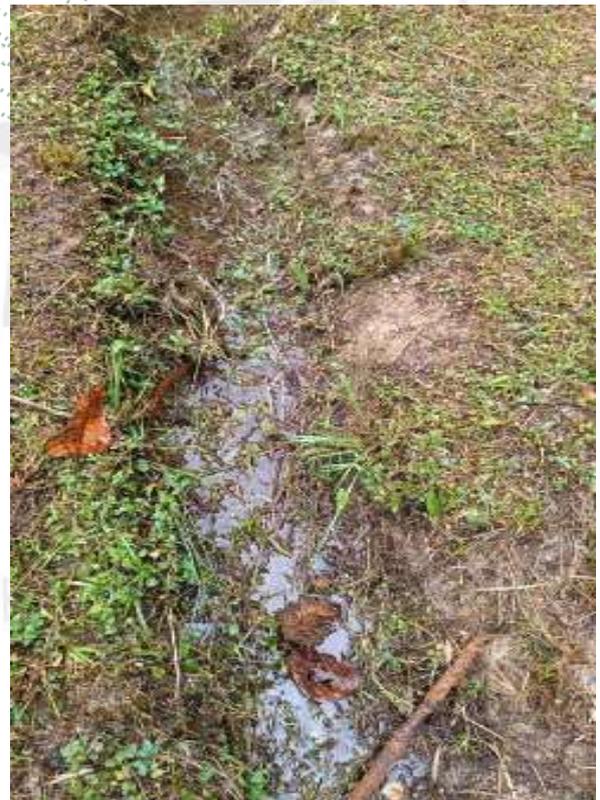
- Adicionalmente, para la estabilización del talud intervenido en aras de evitar posteriores deslizamientos y/o procesos erosivos, se implementaron zanjas de drenaje para de esta manera conducir y dar manejo a las aguas lluvias en las partes altas y bajas del talud. (Cumpliendo con lo señalado en el ARTICULO PRIMERO numeral 3 y 4, Auto con Radicado 134-0370-2016 del 14 de diciembre de 2016) (Figura 4, 5, 6 y 7)

Figura 4, 5, 6 y 7. Registro fotográfico zanjas de drenaje para evacuar aguas lluvias

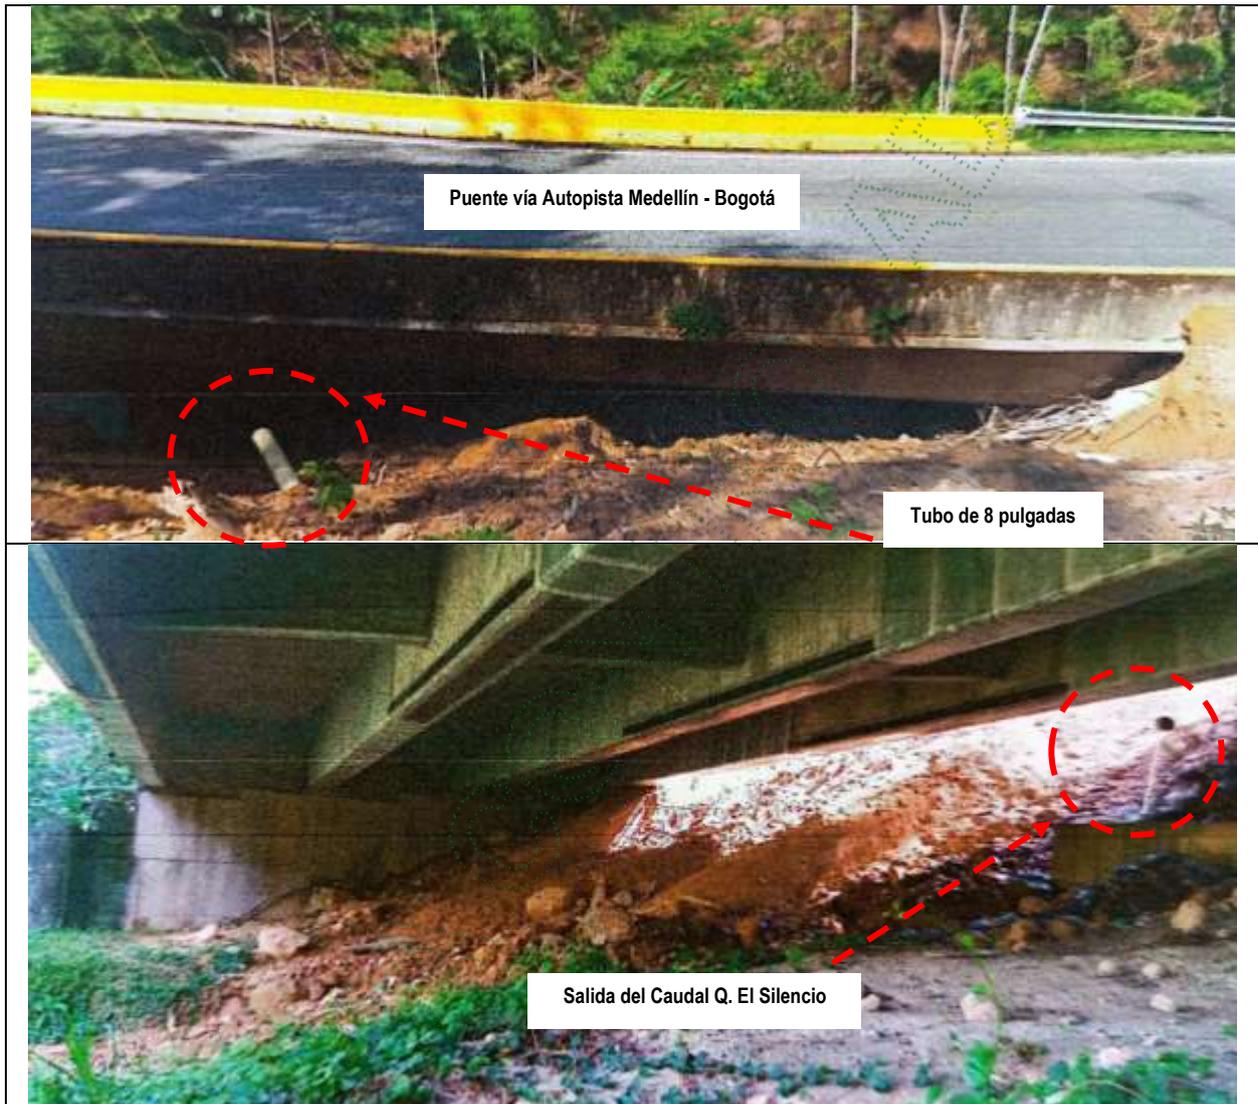
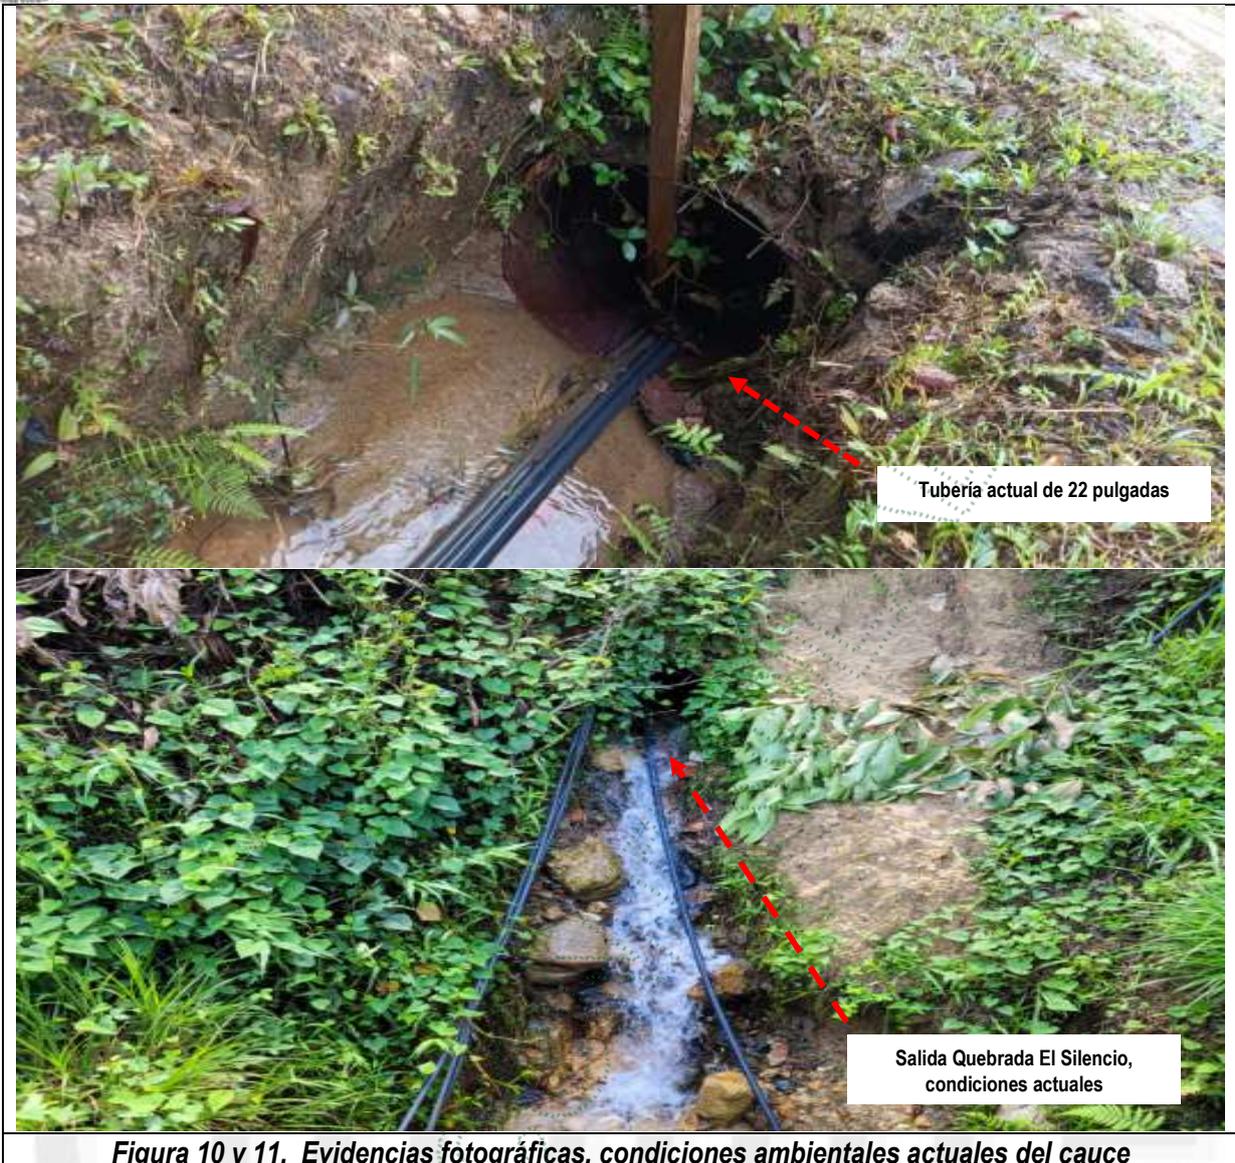
- En el cauce de la Quebrada El Silencio, no se observaron restos de depósitos de los materiales provenientes de la excavación del talud, por el contrario se observó, aumento del diámetro de la tubería que permitía el libre flujo del agua, de 8

pulgadas (**Figura 8 y 9**) a tubería con diámetro de 58 cm equivalente a 22 pulgadas, para mantener y permitir el paso de esta fuente hídrica, y revegetalización de las orillas, acciones que se realizaron hace más de 8 años, y a raíz de lo cual, ya se observa un confinamiento natural del suelo después del movimiento de tierra (**Figura 10 y 11**). (Cumpliendo con lo señalado en el ARTICULO SEGUNDO numeral 2, Resolución con Radicado No 134-0333-2016 del 9 de septiembre de 2016 y ARTICULO PRIMERO numeral 1, Auto con Radicado 134-0370-2016 del 14 de diciembre de 2016)

Figura 10 y 11. Evidencias fotográficas, condiciones ambientales actuales del cauce

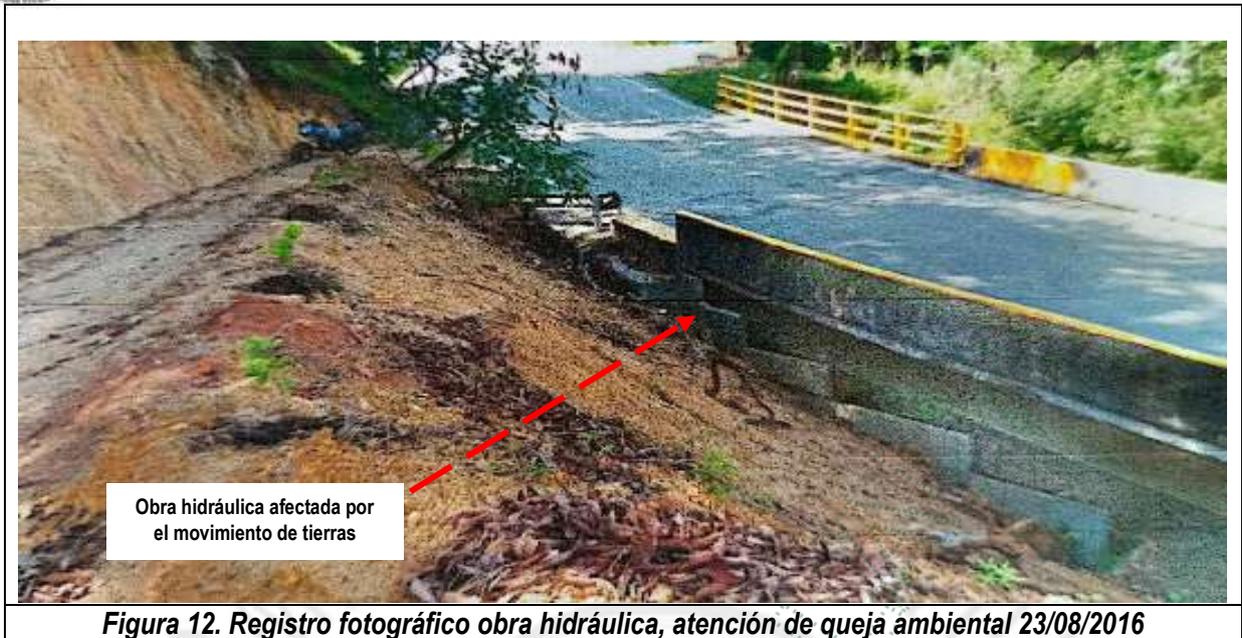
- Con relación a la obra hidráulica implementada por DEVIMED (cuneta de disipación) sobre la vía Autopista Medellín Bogotá que fue afectada por el movimiento de tierra (**Figura 12**), se observó el suelo aledaño a esta en estado de confinamiento natural y revegetalizado, logrando una estabilización profunda de las capas del suelo, que en caso de realizarse alguna intervención mecánica, podría alterar la estructura original de las obras de la vía (**Figura 13**). (Cumpliendo con lo señalado en el ARTICULO PRIMERO numeral 2, Auto con Radicado 134-0370-2016 del 14 de diciembre de 2016)

Figura 12. Registro fotográfico obra hidráulica, atención de queja ambiental 23/08/2016

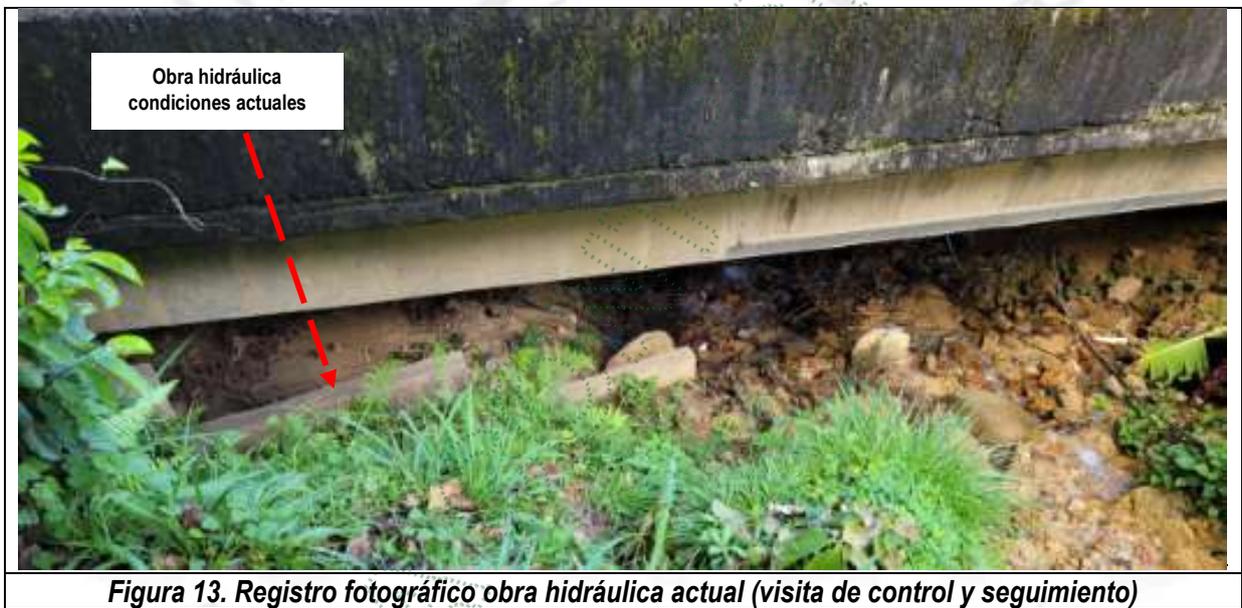
Figura 13. Registro fotográfico obra hidráulica actual (visita de control y seguimiento)

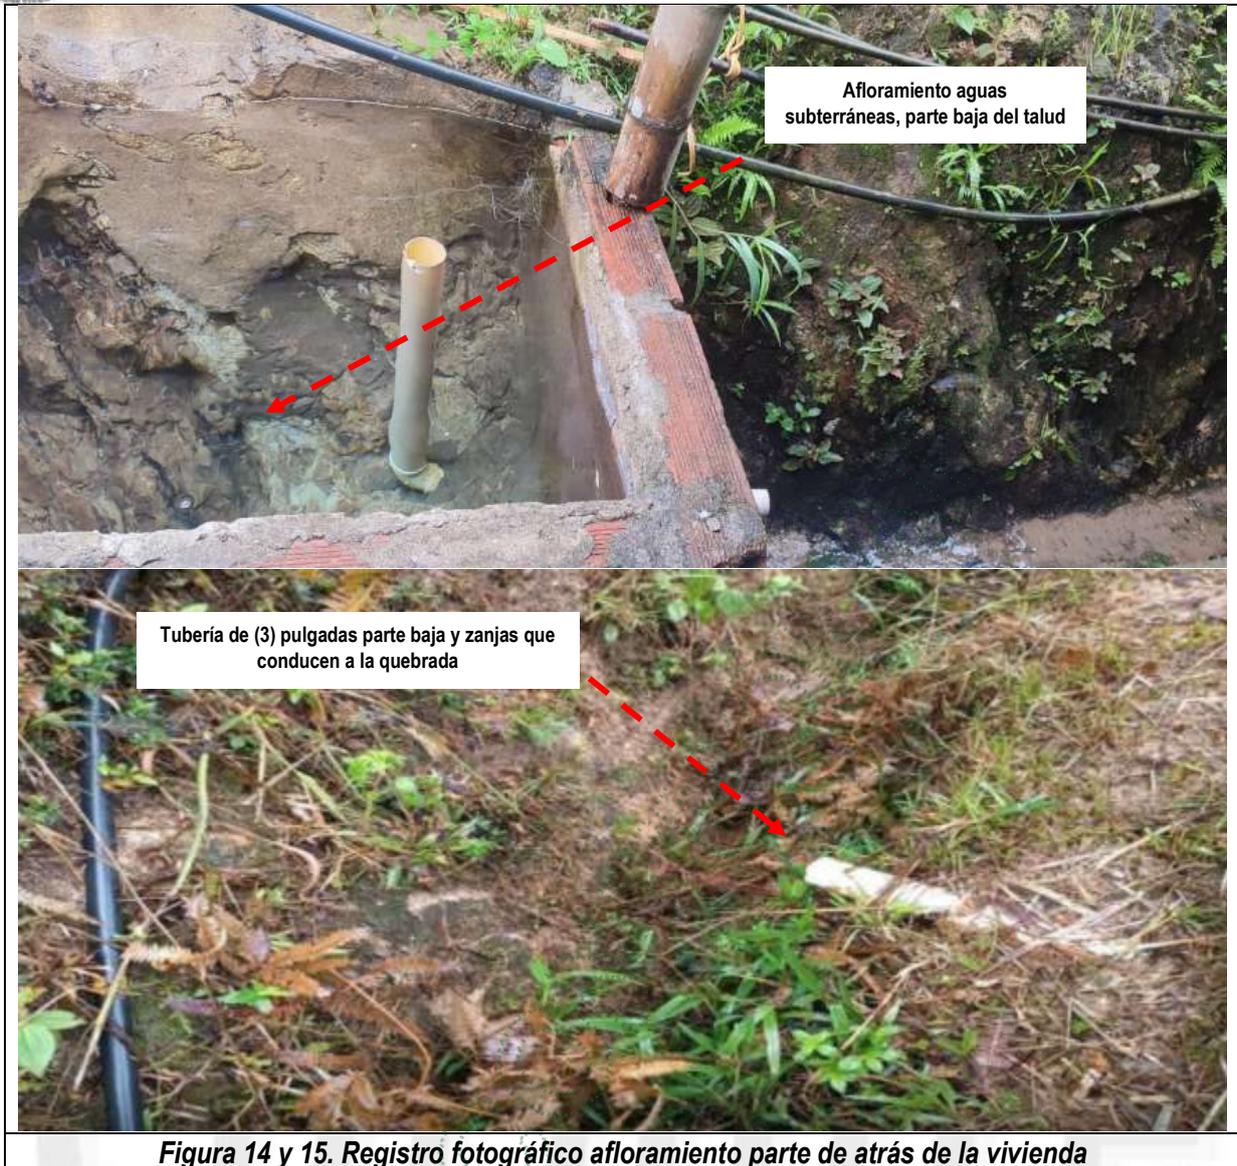
- En cuanto al afloramiento de agua en la parte de atrás de la vivienda, indica Camila torres hija del señor Iván y habitante de la vivienda del predio que, se aprovecha el agua para la vivienda y que se conduce por medio de tubo de (3) pulgadas el rebose a la Quebrada El Silencio, se evidenció en las mismas condiciones a las observadas durante la visita de control y seguimiento del año 2021, en el cual se implementaron zanjas para evitar socavación, erosión y humedad en la vivienda (Figuras 14 y 15)

Figura 14 y 15. Registro fotográfico afloramiento parte de atrás de la vivienda
