## RESOLUCION N.º

### POR MEDIO DE LA CUAL SE APRUEBA UNA OBRA HIDRÁULICA Y SE TOMAN OTRAS DETERMINACIONES

Asunto: Control y Seguimiento Ocupación de Cauce

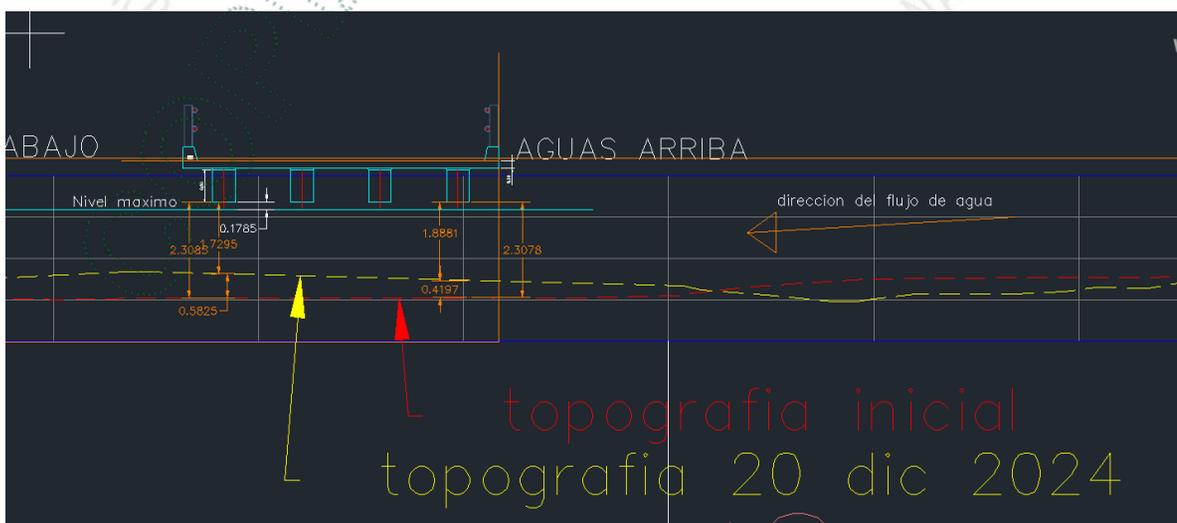
Ilustración 10 Fuente: CE-01546-2025

- ✓ Respecto al alineamiento del lecho del cauce de la Q. La Pereira, comparando la topografía inicial vs la actualizada a lo largo de 100m, se observa que aguas arriba de la estructura se ha generado una erosión o disminución del nivel del lecho, material que puede ser transportado aguas abajo donde se genera sedimentación.

- ✓ En la siguiente ilustración se observa la superposición de las dos topografías evidenciando la variación del nivel del lecho de la fuente hídrica.
