**RESOLUCIÓN N°**

**POR MEDIO DE LA CUAL SE IMPONE UNA MEDIDA PREVENTIVA Y SE ADOPTAN UNAS DETERMINACIONES.**

**LA DIRECTORA DE LA REGIONAL PÁRAMO DE LA CORPORACIÓN AUTÓNOMA REGIONAL DE LAS CUENCAS DE LOS RÍOS NEGRO – NARE, CORNARE.** En uso de sus atribuciones legales y delegatarias y

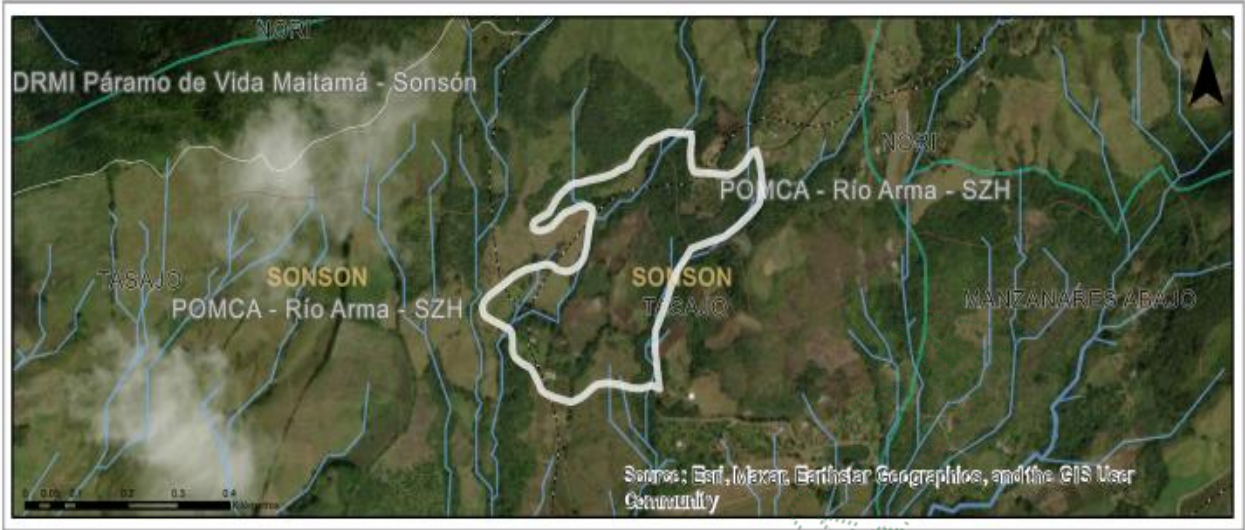
**Ubicación del predio:** De acuerdo a la información consultada en el Geoportal de Cornare, el predio identificado con FMI-028-31660, se encuentra ubicado en la vereda Tasajo del Municipio de Sonsón y tiene un área aproximada de 12,7 hectáreas.

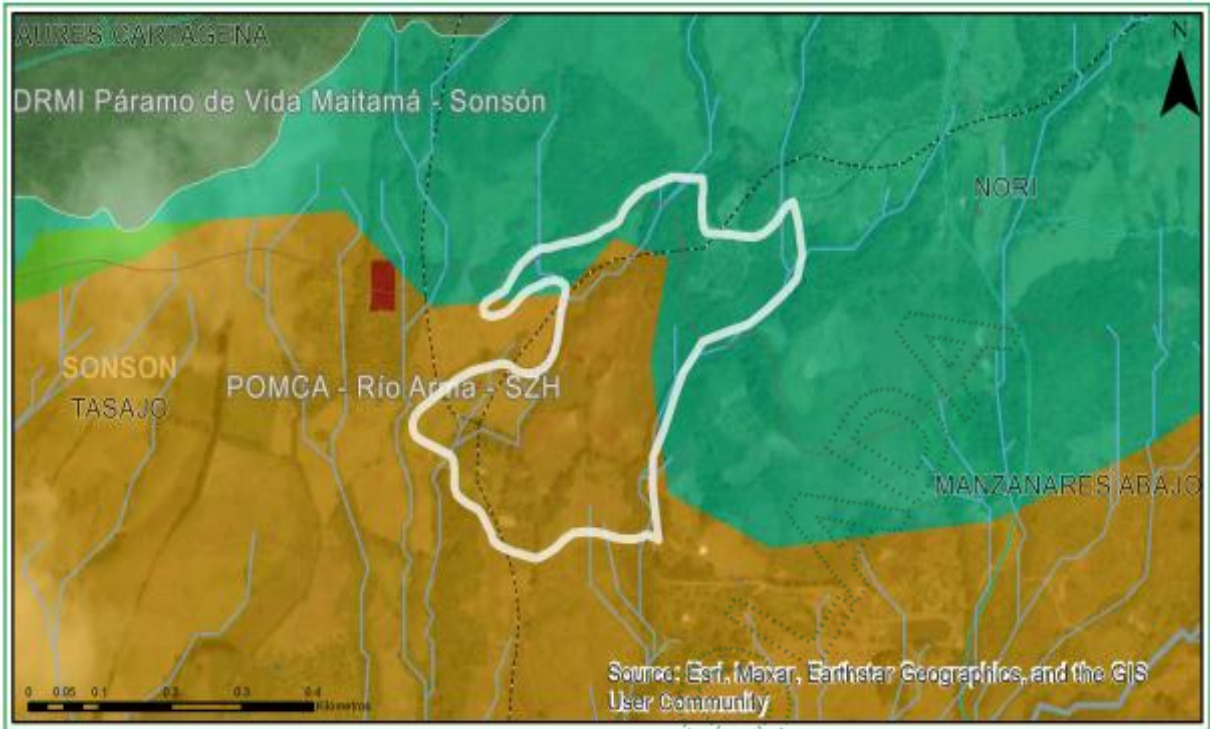
Con respecto a la Zonificación Ambiental POMCAS o áreas protegidas el predio se encuentra 66,77% de Áreas Agrosilvopastoriles – POMCA, correspondientes a 8,06 has de terreno, cuyo uso agrícola, pecuario y forestal resulta sostenible, bajo el criterio de no sobrepasar las ofertas de los recursos. El restante 33,23% que corresponden a 4,01 has de terreno, se encuentra en Áreas Complementarias para la conservación donde se deberá garantizar una cobertura boscosa de por lo menos el 70%; y en el otro 30% podrán desarrollarse las actividades permitidas en el PBO municipal, como informa la Resolución N°112-0397-2019 (13 de marzo de 2019) “por medio de la cual se establece el régimen de usos al interior de la zonificación ambiental del POMCA del Río Arma en la jurisdicción de CORNARE”.

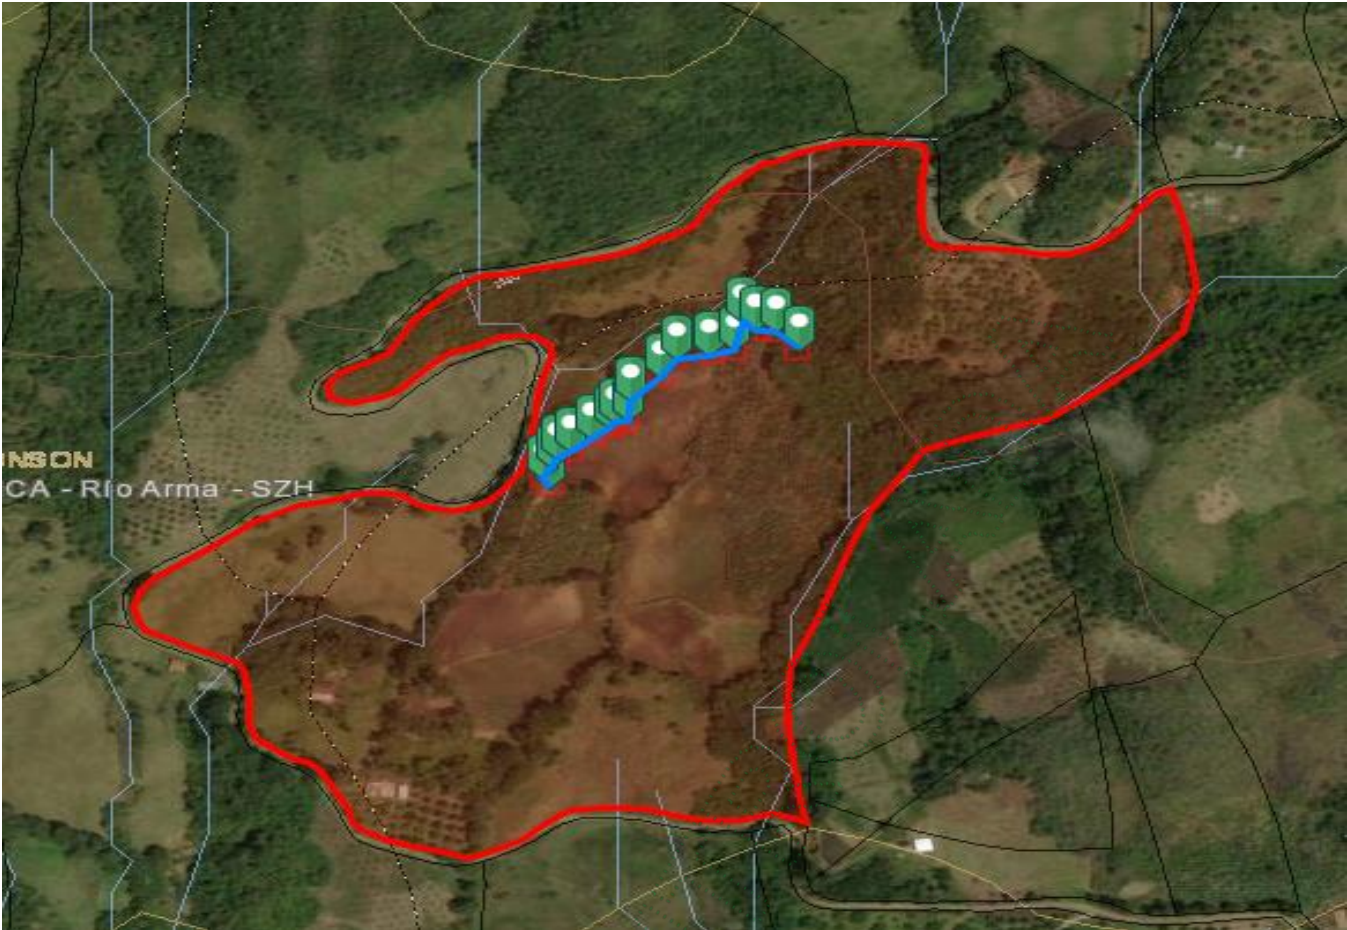
Todos los árboles fueron cortados en la ronda hídrica de la quebrada que pasa por el predio, en la franja interna de la fuente; distribuyendo el corte en varios puntos en un trayecto de 203 metros lineales aproximadamente.

Ubicación de la afectación dentro del predio

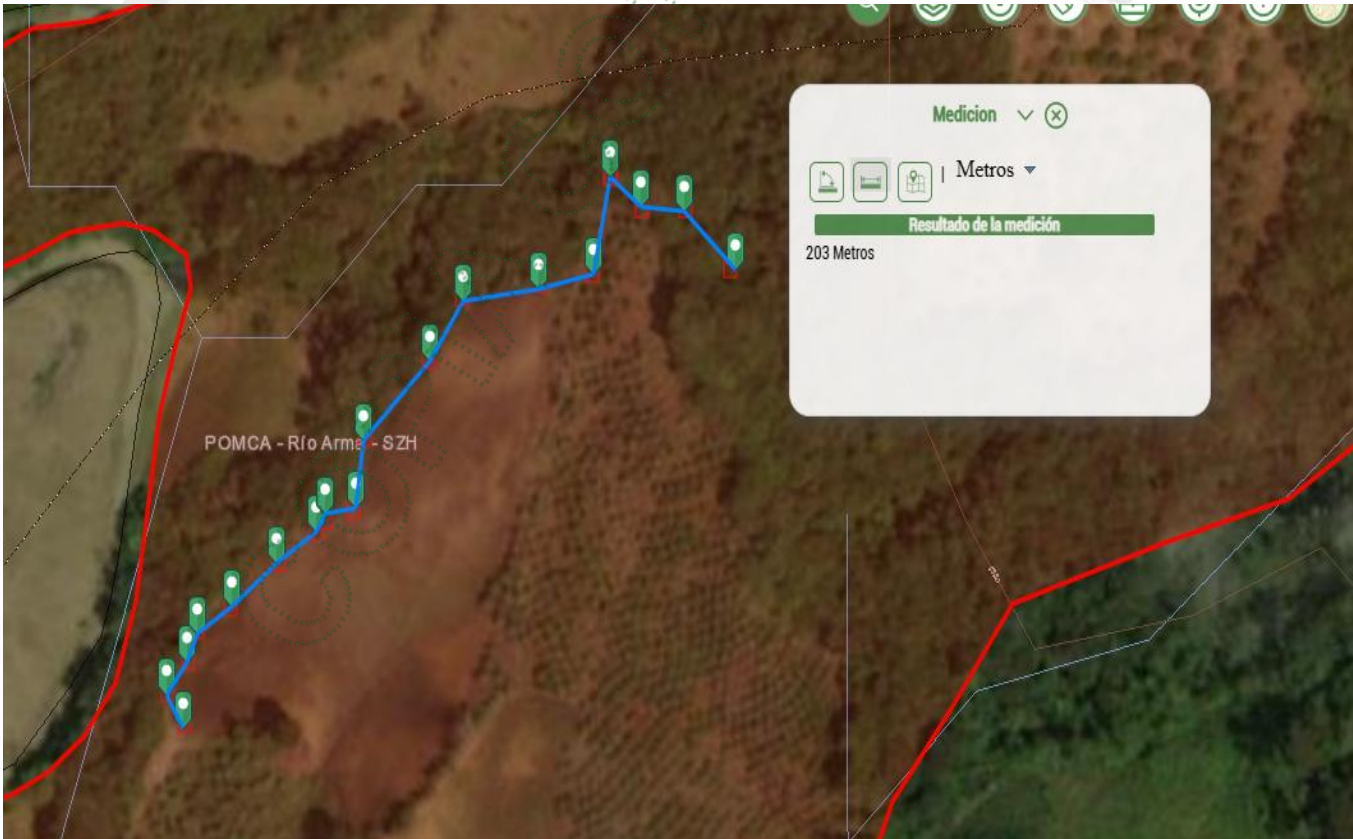
Distribución de la tala en la Ronda Hidria de la fuente (203 metros lineales)

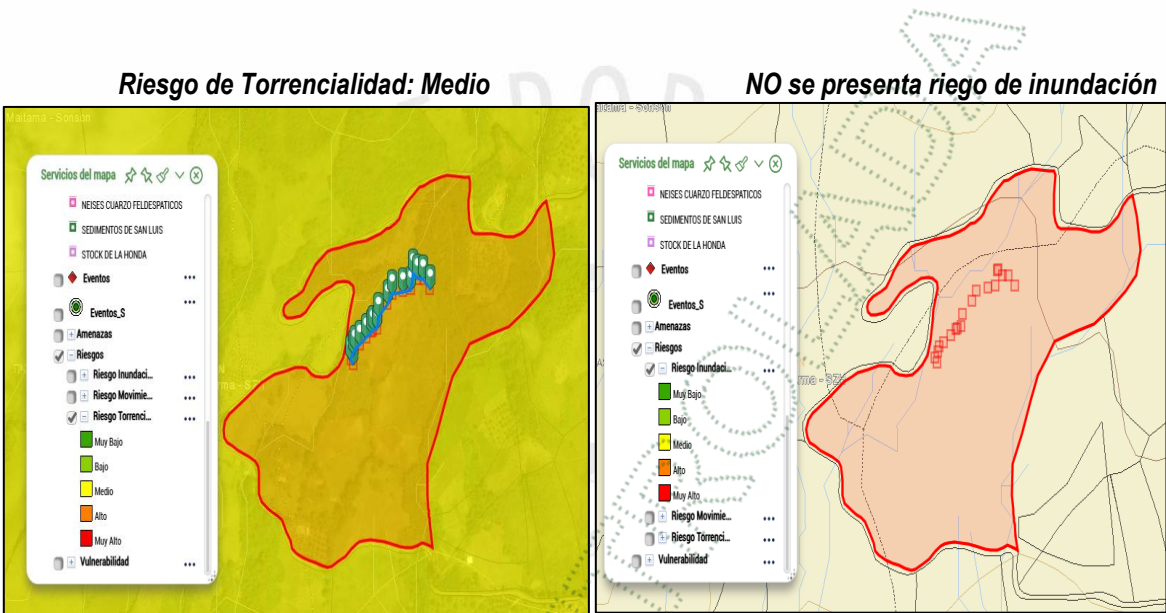
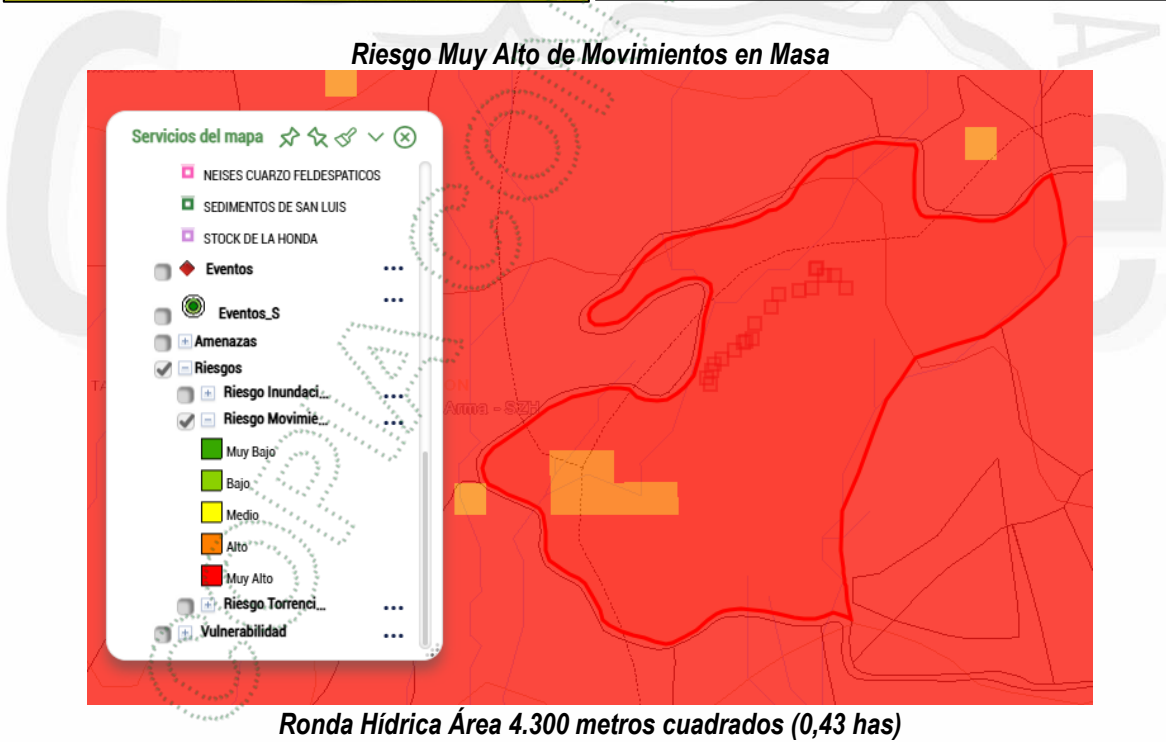
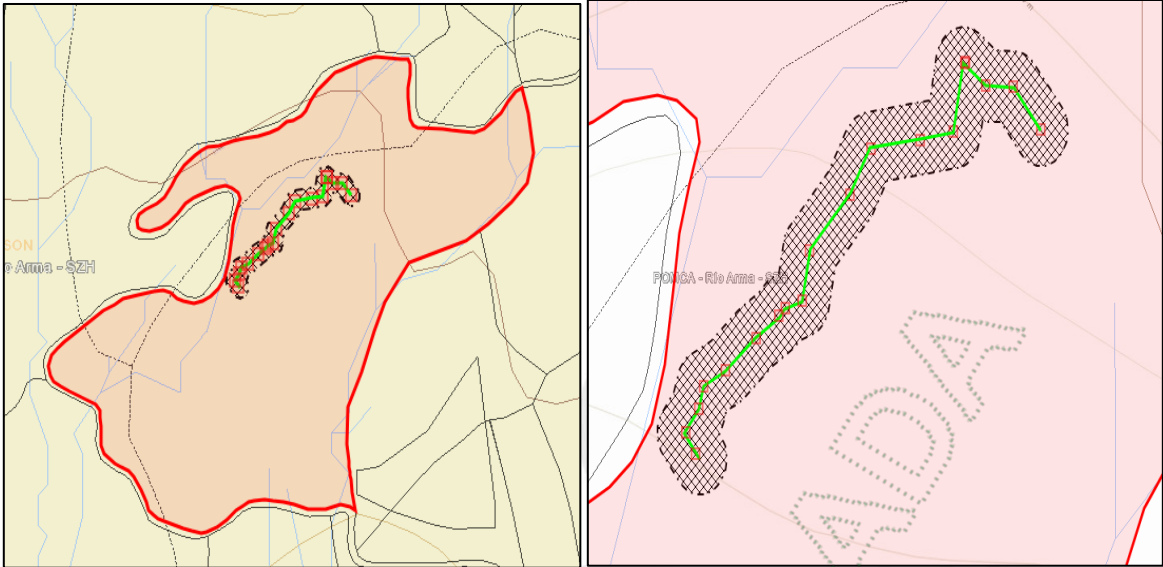
Ronda Hídrica Área 4.300 metros cuadrados (0,43 has)

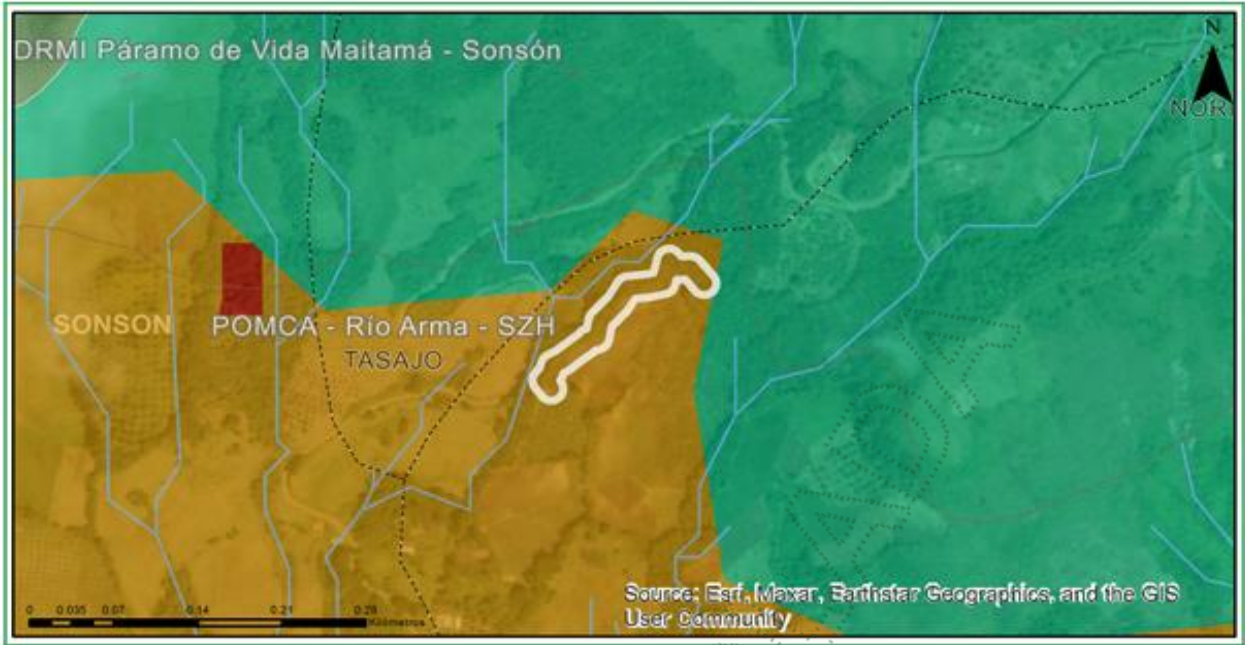
**ZONIFICACIÓN AMBIENTAL POMCAS O ÁREAS PROTEGIDAS**

| Clasificación | Area (ha) | Porcentaje (%) |
| ■ Áreas complementarias para la conservación - POMCA | 0.0 | 0.13 |

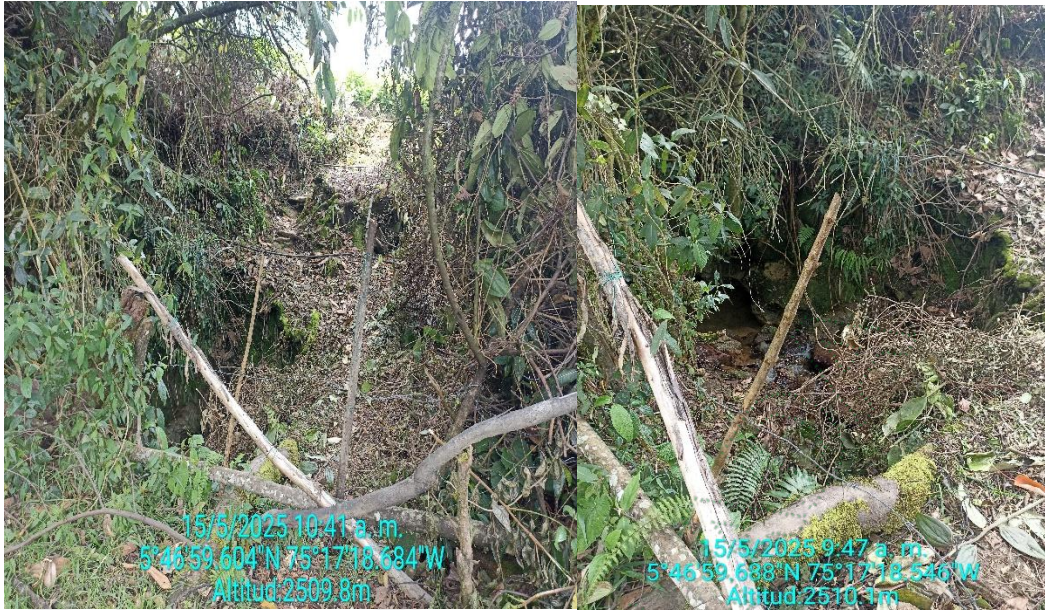
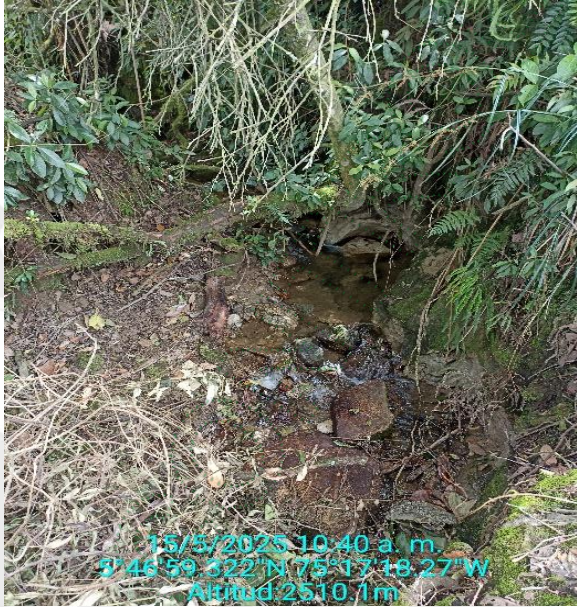
Ingreso a la fuente afectada Quebrada Del Silencio o El Marrano

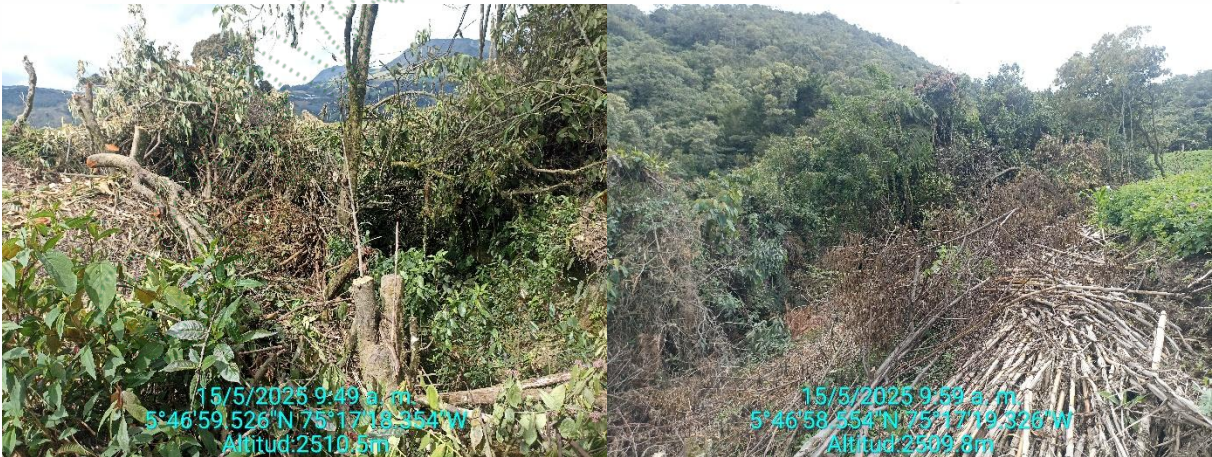
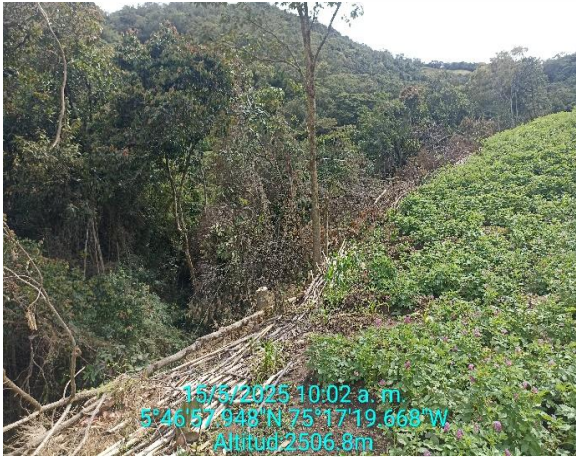
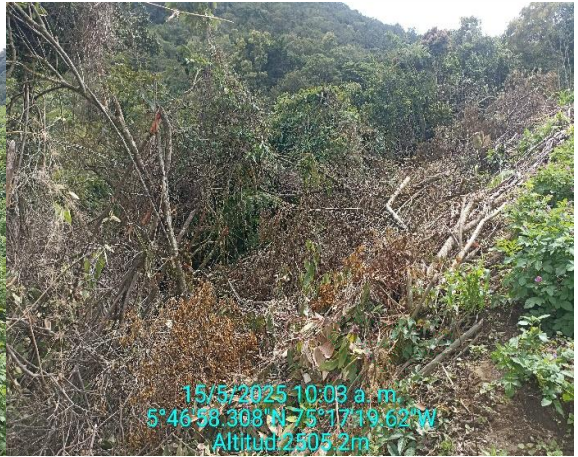
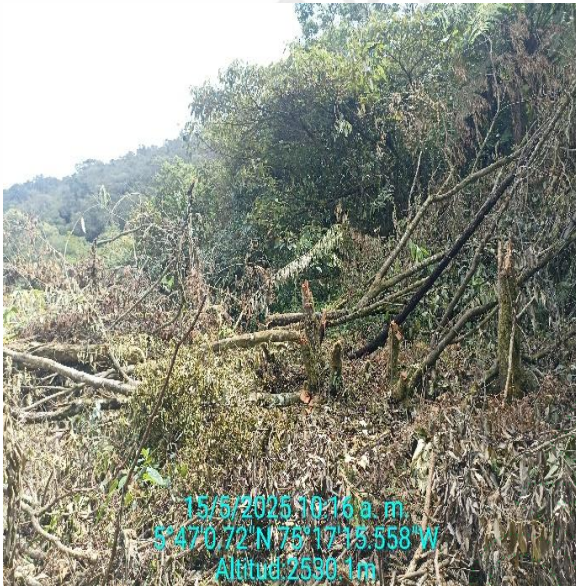
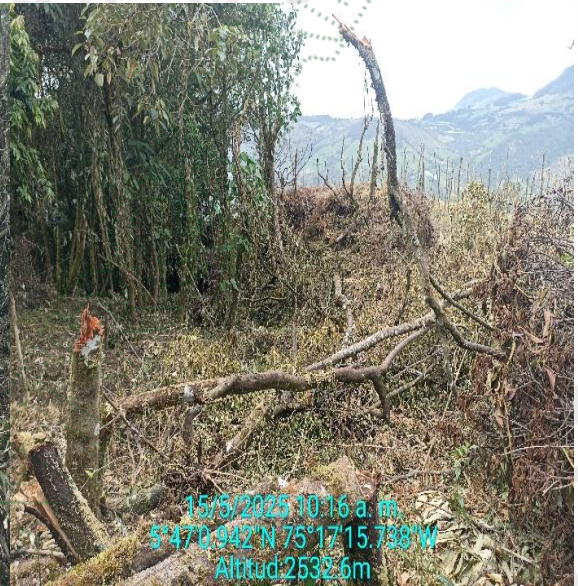
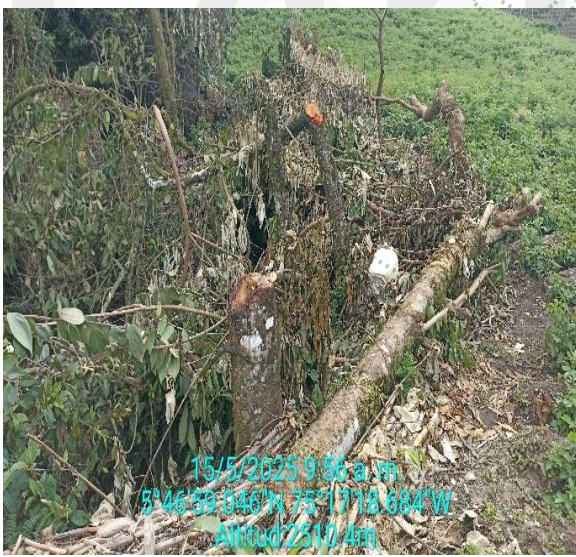
De acuerdo a la información tomada en campo de las circunferencias de las cepas halladas, los árboles talados se encontraban de alturas entre 10 y 27 metros, circunferencias entre 47 y 102 cm y diámetros entre 15 y 32cm.

Todos los árboles fueron cortados en la ronda hídrica de la quebrada que pasa por el predio, en la franja interna de la fuente; distribuyendo el corte en varios puntos en un trayecto de 203 metros lineales aproximadamente.

Tala de árboles nativos en la ronda hídrica

4. Los productos, subproductos y residuos de la tala realizada, como ramas, troncos, hojas, orillos, listones, aserrín, deben disponerse adecuadamente facilitando la incorporación de este material al suelo como materia orgánica.

8. Deberán dar inicio a acciones de aislamiento y reforestación con especies nativas en la zona aledaña a la quebrada que pasa por el predio, en una distancia mínima de 10 metros, en lo posible 15 metros, tomados desde el borde de la fuente hacia afuera, en ambas franjas de la quebrada; en el trayecto de 203 metros lineales ubicado entre las coordenadas: Longitud X: -75°17' 19.68" y Latitud Y: 5°46' 57,81" (**inicio**) y Longitud X: -75°17' 15.558" y Latitud Y: 5°47' 0,72" (**termina**).

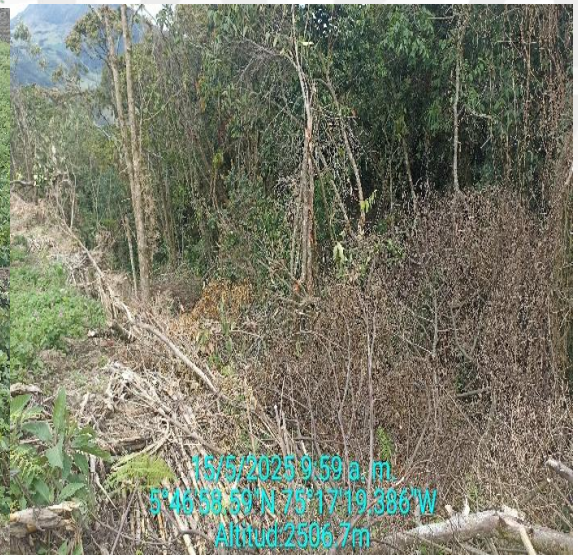
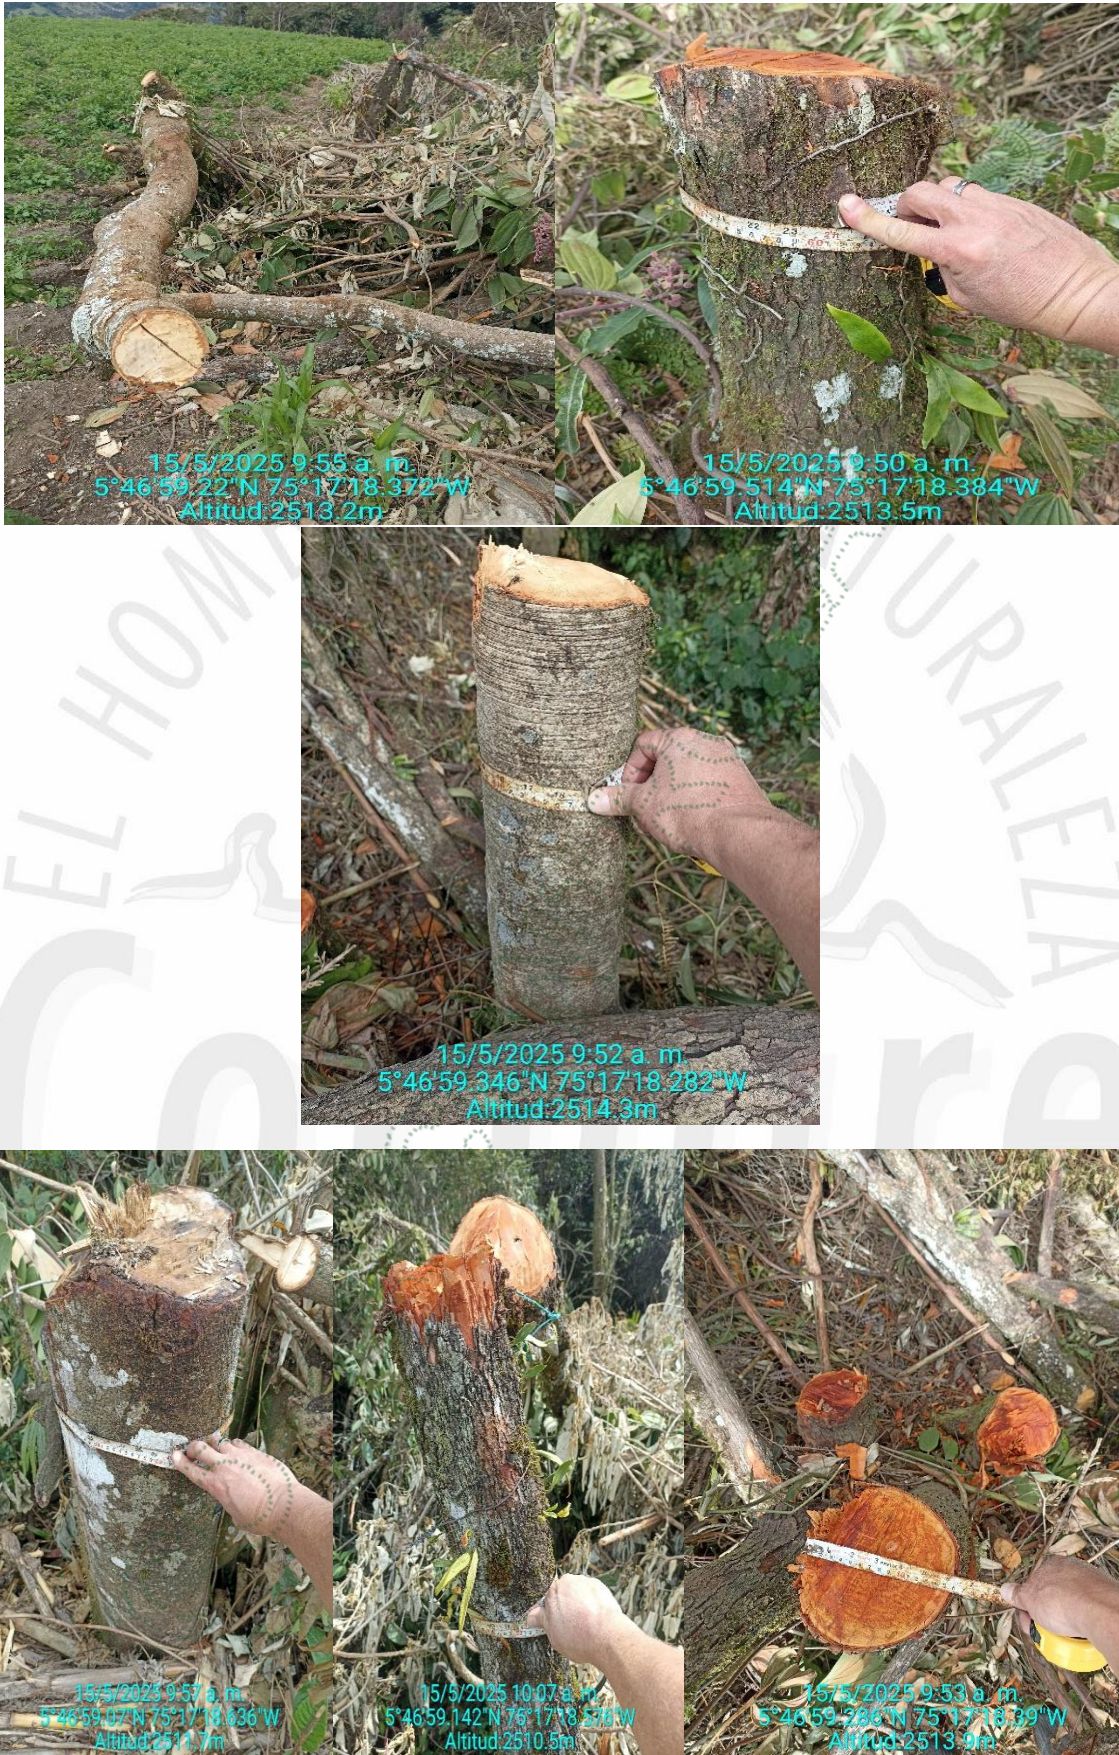
Existe un riesgo alto de contaminación de la fuente por sedimentos de suelo, ya que también se identificaron algunos puntos de deslizamiento causados por el volcamiento de algunos árboles y la expansión del suelo arado para la siembra de los cultivos en dirección de la fuente.

Deslizamientos generados en el cauce de la fuente

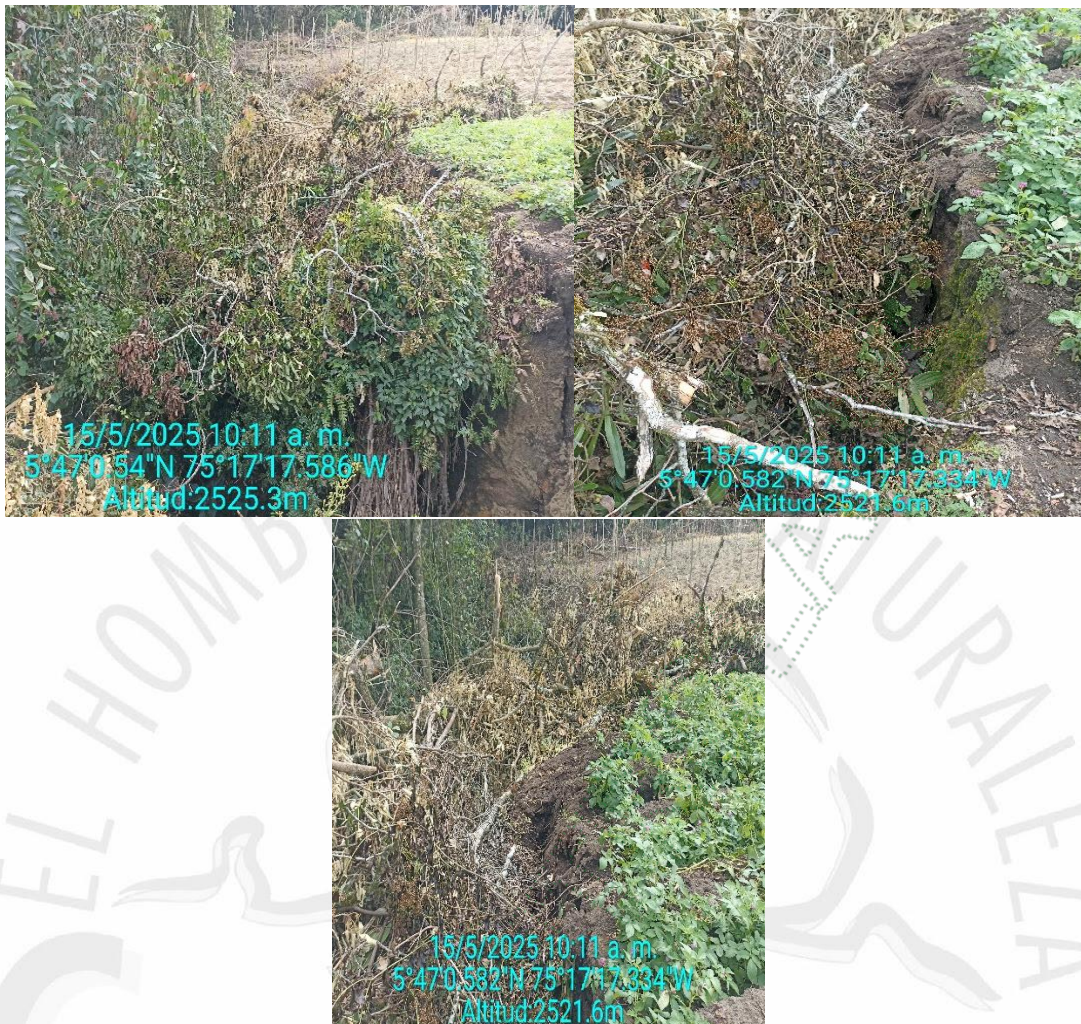
- Deslizamientos en el cauce de la fuente a causa del volcamiento de algunos árboles y la expansión del suelo arado para la siembra de los cultivos en dirección de la fuente.
