### POR MEDIO DEL CUAL SE IMPONE UNA MEDIDA PREVENTIVA, SE INICIA UN PROCEDIMIENTO ADMINISTRATIVO SANCIONATORIO DE CARÁCTER AMBIENTAL Y SE ADOPTAN UNAS DETERMINACIONES

**LA DIRECTORA DE LA REGIONAL PORCE NUS, DE LA CORPORACIÓN AUTÓNOMA REGIONAL DE LAS CUENCAS DE LOS RÍOS NEGRO Y NARE, "CORNARE",**

#### 3. OBSERVACIONES:

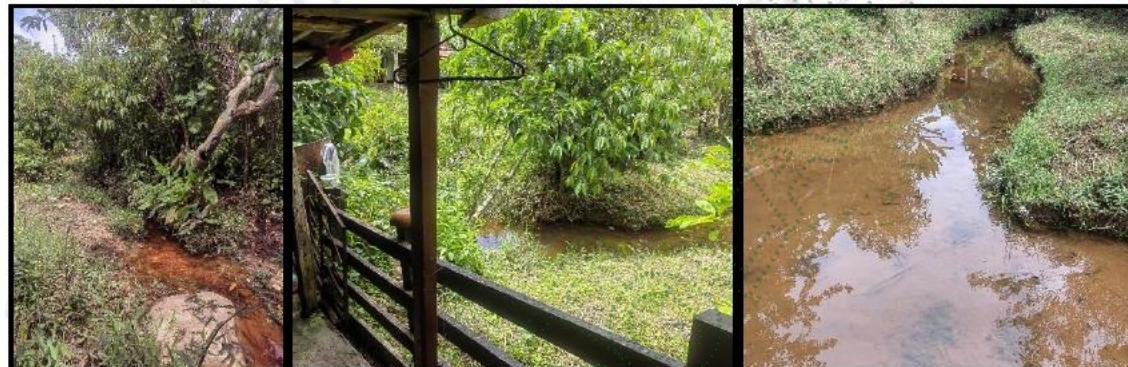
variabilidad en su comportamiento. La fuente hídrica cercana que discurre a menos de 5 metros de la vivienda contaba con condiciones organolépticas aparentemente normales, no se percibieron olores procedentes de la misma, pero, aunque visualmente carecía de turbiedad su colorimetría refleja una posible alteración por las características del lecho de su cauce y vegetación circundante, sin descartar vertimientos directos o indirectos sobre la fuente de agua.

*Imagen 1. Comare. 2025. Estado de la fuente hídrica durante la visita técnica.*

- Al momento de la visita la fuente hídrica que presenta desbordamiento mostró posible alteración debido al color reflejado, esta puede ser a causa de la composición del lecho, vegetación circundante o vertimientos. Respecto a los eventos de inundación la señora Mariana Gallego afirma que, aunque la quebrada "sin nombre" suele presentar crecientes en temporada de invierno, en los últimos meses esta se ha vuelto más frecuentes pese a la escasez de lluvias. Indica que al aumentar el nivel el agua llega hasta su vivienda y atribuye el problema a las obras de ocupación del cauce realizadas aguas debajo de la fuente hídrica (coordenadas 6°29'05.87"N; 75°01'28.85"W). Además, señala que su tío, vecino colindante, también se ha visto afectado por el represamiento del agua, lo que dificulta su paso y el de sus animales. Cabe resaltar que la geomorfología del terreno y del cauce de la fuente también influye en la presentación de los hechos.

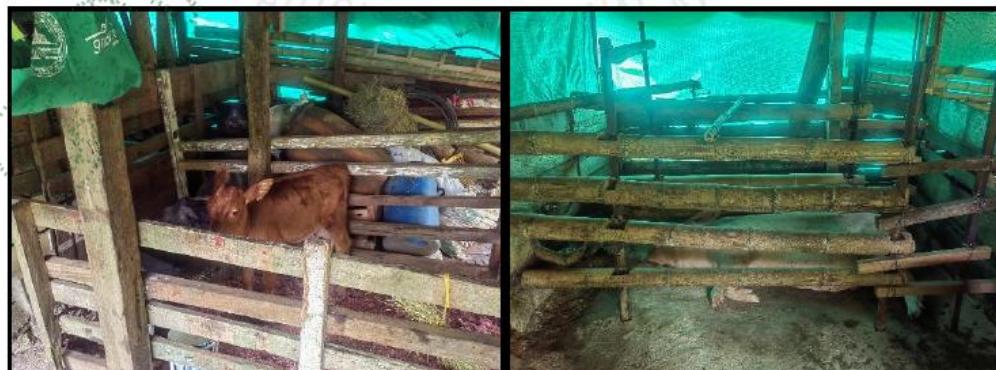
*Imagen 2. Comare. 2025. Evidencias de la actividad pecuaria de subsistencia desarrollada por la señora Mariana Gallego.*

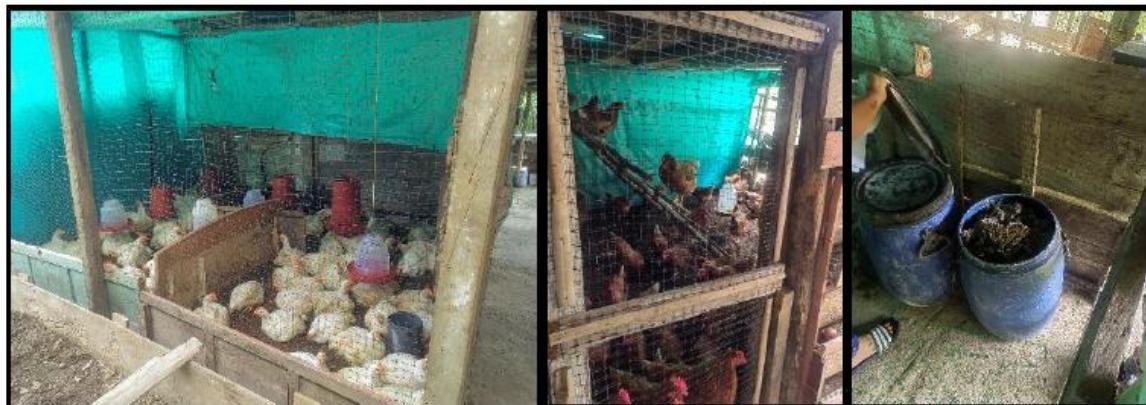
**Imagen 3.** Comare. 2025. Evidencias de la actividad avícola y recolección de excrementos.

- En la propiedad de la señora Gallego se identificó la práctica de actividades pecuarias de subsistencia, específicamente avicultura en la que maneja 50 gallinas y 80 pollos de engorde, además de la cría de una cerda y un ternero. Las heces de las aves son manejadas aplicando una capa de cisco o aserrín para su absorción y posterior recolección, mientras que las excretas del porcino, junto a la del ternero son almacenadas en dos tanques plásticos hasta ser llenados totalmente para luego donarlo. En lo que respecta las heces de los animales criados por su tío es utilizado como abono en un cultivo de caña localizado en la parte posterior de su vivienda y cerca a la fuente hídrica en cuestión.

- La señora Mariana Gallego desarrolla actividades pecuarias de subsistencia en su vivienda para la cual cuenta con 50 gallinas, 80 pollos de engorde, un ternero y una cerda. Aparentemente realiza un buen manejo de las heces de los animales, sin embargo, de acuerdo a lo manifestado por la señora Lorena Zuluaga en ocasiones se presentan fuertes olores resultado de la actividad.

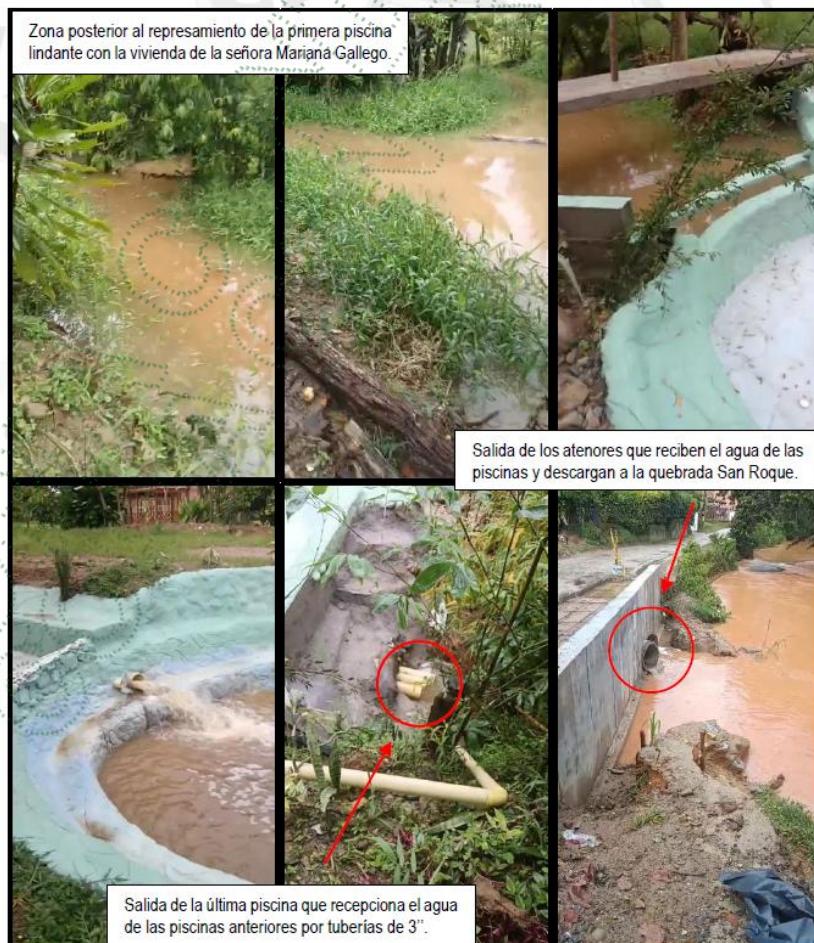
**Imagen 4.** Comare. 2025. Secuencias del estado de la fuente hídrica y flujo del agua en momentos de baja precipitación.

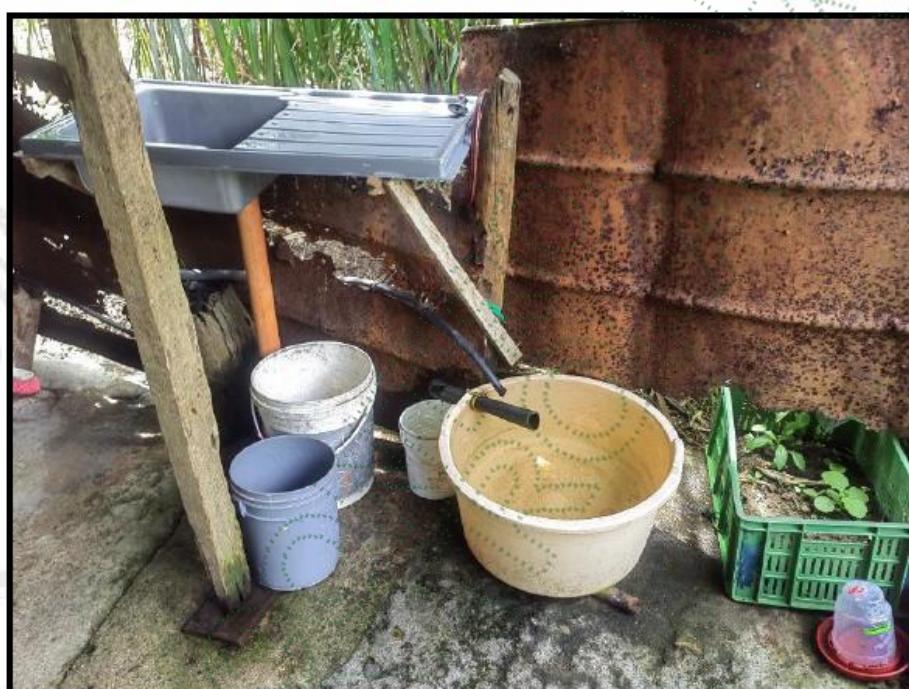
- La interesada se abastece del recurso hídrico suministrado por el acueducto municipal que administra Empresas Públicas de San Roque S.A.S. – E.S.P. Así mismo capta agua de un nacimiento cercano a su vivienda de la que se evidenció circulación continua del líquido procedente de una de las mangueras de abastecimiento, cayendo al suelo y desperdiando el recurso, lo que representa el uso inadecuado del agua; sin mencionar que el flujo constante y esparcimiento del recurso contribuye al deterioro de la losa en cemento por socavación. Aunque la señora Mariana menciona que todo el tiempo ha mantenido el flujo constante del agua, se le advirtió sobre las posibles consecuencias que podría contraer y lo que atañe el mal uso del preciado líquido.

Imagen 5: Cornare. 2025. Llenado y rebose de agua sin control de flujo.

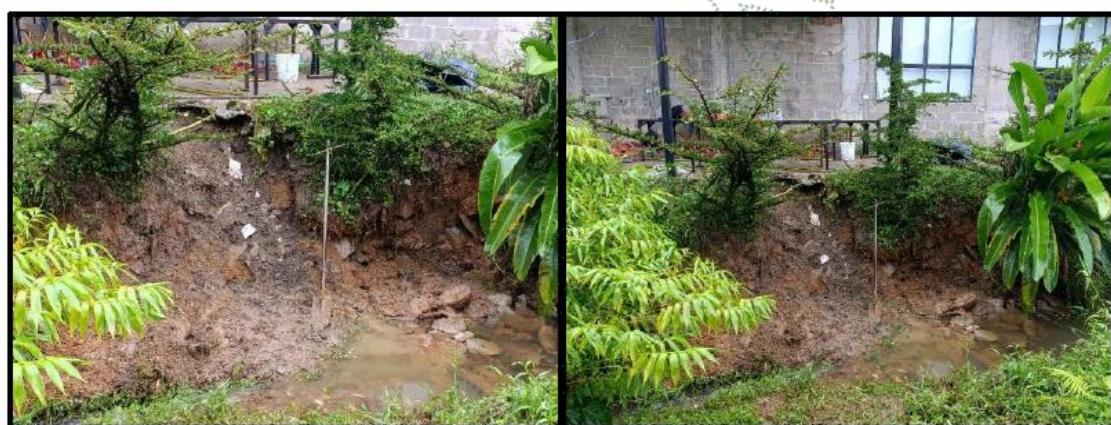
- En el mes de abril del presente año la señora Lorena Zuluaga presentó un derecho de petición al municipio de San Roque dirigido a su Secretaría de Planeación, Obras Públicas e Infraestructura donde solicita una intervención en el sector Los Alpes debido a las afectaciones presentadas por la pérdida de parte del terreno de la vía que comunica al municipio con las veredas Santa Rosita, San Juan y Chorroclaro, resultante de la caída de un árbol que brindaba estabilidad al suelo y que se había advertido de manera presencial con la intención de evitar las afectaciones presentadas. Este daño ocasionó obstrucción al flujo normal de la quebrada cercana a su vivienda por lo que, sumado al aumento del caudal debido a las intensas lluvias de la ola invernal, se produjo socavamiento y erosión en ambos márgenes de la fuente poniendo en riesgo la estabilidad de su vivienda.

**Imagen 6.** Cornare. 2025. Socavación y erosión de la margen derecha del cauce de la quebrada.

- En abril de 2025, la señora Lorena Zuluaga presentó un derecho de petición ante la Secretaría de Planeación, Obras Públicas e Infraestructura del municipio de San Roque, solicitando intervención en el sector Los Alpes por la pérdida parcial del terreno de la vía que comunica al municipio con las veredas Santa Rosita, San Juan y Chorroclaro, generada tras la caída de un árbol que aportaba estabilidad al suelo. Este evento causó obstrucción en la quebrada cercana a su vivienda, lo que, junto con el aumento del caudal por la ola invernal, produjo socavación y erosión en ambas márgenes, comprometiendo la estabilidad de la vivienda.

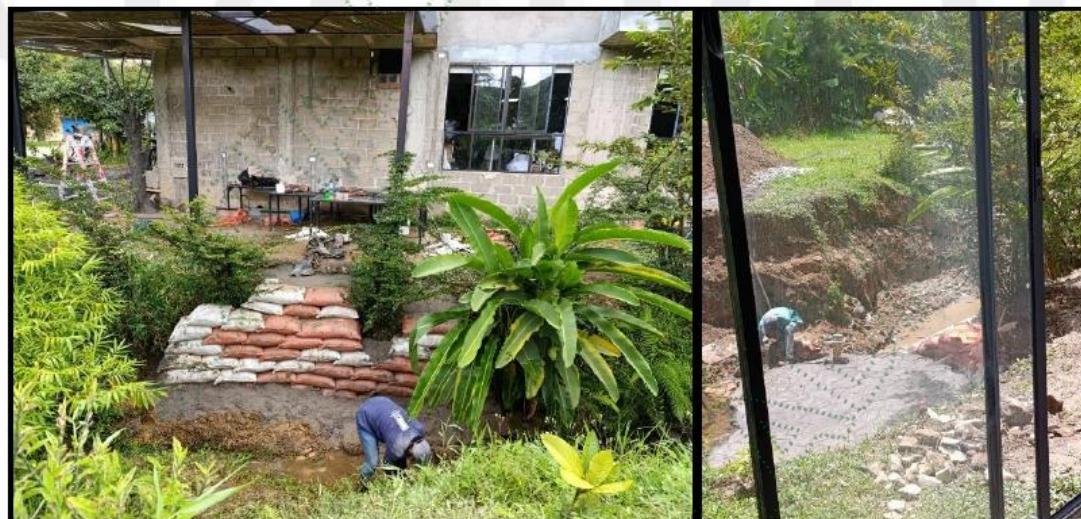
- En vista de que la implementación de la estructura bolsacreto no lograba reducir significativamente los efectos de arrastre del agua, y que la otra margen del cauce también empezó a sufrir efectos de erosión, la propietaria del predio procedió a emplear un revestimiento en concreto sobre los bordes de la quebrada con el fin de estabilizar los taludes y eliminar los procesos erosivos presentados, a lo que también procedió con sellar el lecho del cauce obteniendo finalmente una solera de concreto que canalizaría el tramo de la fuente al costado de la vivienda.

**Imagen 7.** Cornare. 2025. Implementación de bolsacreto y sellado del lecho del cauce para mitigar procesos de erosión.

Aunque el municipio respondió el 13 de mayo de 2025 indicando que adelantaría gestiones, no se realizó intervención alguna hasta el mes de octubre. Ante el agravamiento del desgaste de los taludes y el riesgo estructural creciente, la señora Zuluaga ejecutó en julio de 2025 una obra de mitigación tipo bolsacreto, consistente en un muro de contención de geotextil relleno con mortero o concreto, destinado a reducir la erosión y la socavación del cauce contiguo a su vivienda, sin embargo, la medida no fue suficiente por lo que se optó por revertir con concreto en los bordes de la quebrada para estabilizar los taludes y controlar los procesos erosivos existentes. Asimismo, se procedió a sellar el fondo del cauce, conformando una solera de concreto destinada a canalizar el tramo de la fuente.

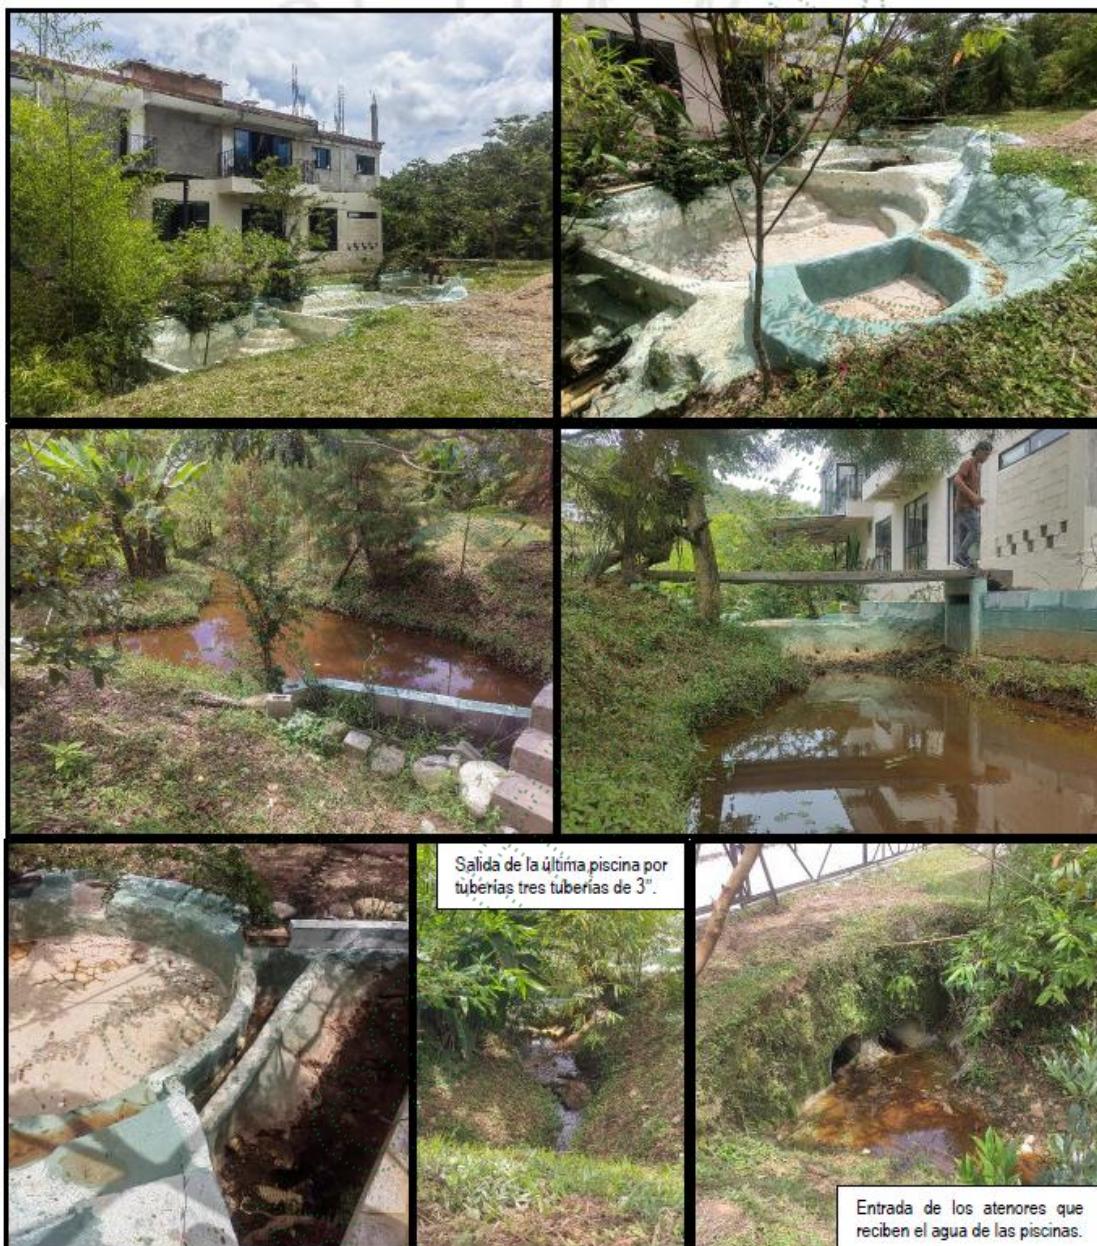
- Como la intención principal de la presunta infractora es el embellecimiento de su propiedad según lo manifestado, apoyándose en la canalización inicial del tramo de la quebrada construyó 3 "biopiscinas" sobre su cauce modificando totalmente el comportamiento hidráulico del fluido, de manera que el curso del agua se ve obstruido por las paredes transversales de las piscinas (construidas con bloques y concreto) y las tuberías implementadas de 3 y 4 pulgadas de diámetro para la continuidad del agua no son suficientes al presentarse aumento del caudal natural, razón por la cual se genera una retención hidráulica mayor a la que inicialmente se presentaba cuando no existían dichas estructuras, provocando la inundación parcial de áreas o predios aguas arriba del primer represamiento aun cuando las precipitaciones no son prolongadas como en la temporada de invierno. Si bien, la presunta infractora alude a que las inundaciones por el incremento del caudal de la fuente siempre se han presentado, el hecho de que las obras construidas sobre el cauce de la fuente no permitan la circulación libre de la masa de agua que pueda pasar por la obra de cruce transversal bajo la vía veredal, representa un aumento en la probabilidad de desbordamientos y anegación sobre los predios anteriores al suyo incluyéndolo.

**Imagen 8.** Cornare. 2025. Vivienda de la señora Lorena Zuluaga y "biopiscinas" construidas sobre el cauce de la quebrada.

- Con el propósito de embellecer su propiedad y aprovechando la canalización previa del tramo de la quebrada, la presunta infactora construyó tres "biopiscinas" dentro del cauce en las coordenadas 6°29'05,87"N; 75°01'28,85"W, alterando el comportamiento hidráulico natural. Estas estructuras, conformadas por muros transversales en bloque y concreto, generan obstrucción al flujo y las tuberías de 3 y 4 pulgadas dispuestas para la continuidad del agua resultan insuficientes ante incrementos de caudal, ocasionando represamiento e inundaciones parciales aguas arriba, incluso en períodos de lluvias intensas.

Humana; esta Corporación, haciendo uso de sus atribuciones legales y constitucionales, procederá a imponer medida preventiva de "Suspensión inmediata de la ocupación del cauce de la fuente hídrica "sin nombre", y en general todas aquellas que impliquen la intervención de los recursos naturales sin contar con la autorización de la autoridad ambiental, en el sector Los Alpes del municipio de San Roque."

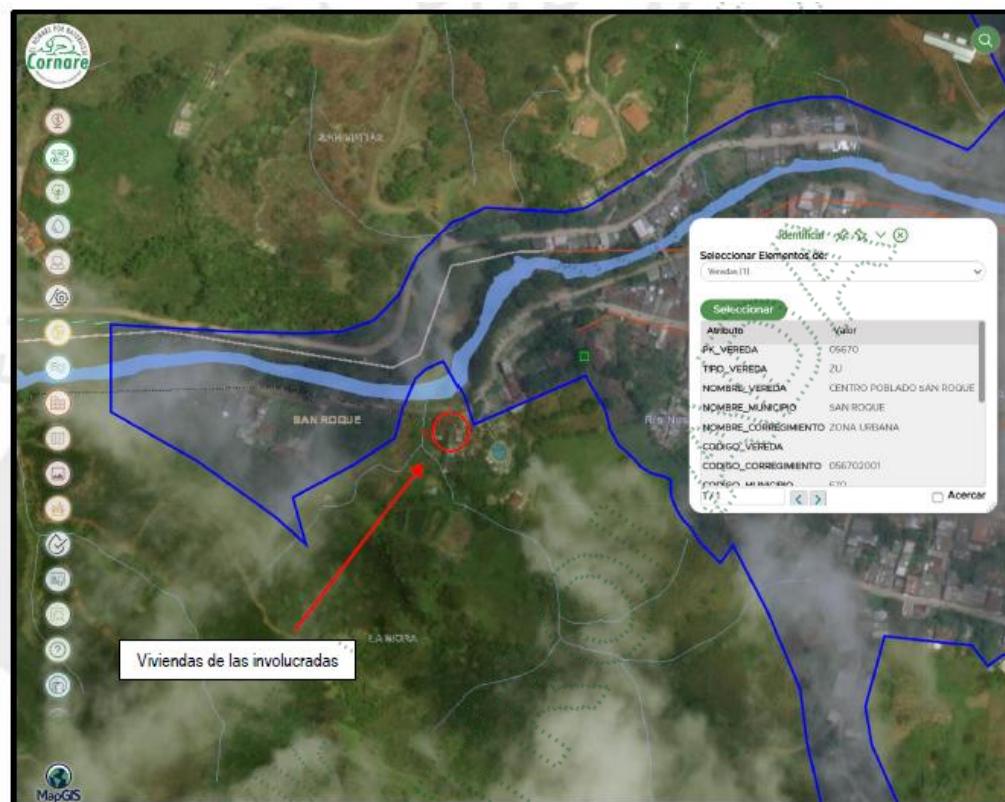
- Se consultaron los determinantes ambientales aplicables a las propiedades de las señoras Lorena Zuluaga y Mariana Gallego, mediante el geoportal corporativo MapGIS de Cornare, reflejando principalmente que estas se encuentran por fuera de la zona urbana del municipio de San Roque y que hasta el momento no cuenta con restricciones ambientales definidas en un POMCA o área protegida. Según lo verificado dichas propiedades hacen parte de la vereda La Mora del municipio de San Roque, sin embargo, durante la visita técnica la señora Lorena Zuluaga proveyó un certificado expedido por la Secretaría de Planeación, Obras Públicas e Infraestructura en el cual se

Imagen 10. MapGIS Cornare. 2025. Ubicación de los predios involucrados y lindantes con la quebrada en cuestión por fuera de la delimitación de la zona urbana del municipio de San Roque.

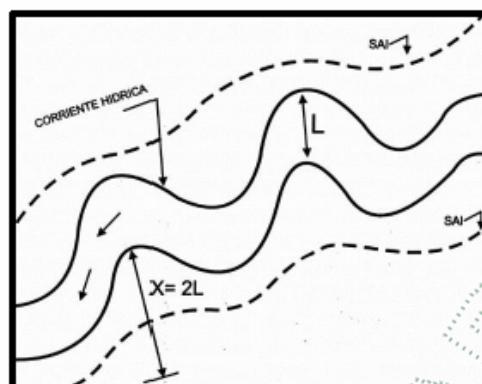
- Se procedió a verificar el espacio que corresponde a la ronda hídrica del tramo de la quebrada lindante con las viviendas de las involucradas mediante el método matricial para el establecimiento de rondas hídricas tal y como se dicta en el **Artículo Cuarto del Acuerdo 251 de 2011** de Cornare, dirigido a la determinación de las Rondas Hídricas para las áreas urbanas y rurales de los municipios de la jurisdicción de Cornare. La aplicación del método matricial implica establecer una relación entre los factores geomorfológicos, usos del suelo, y factores de control (inundación, erosión y contaminación), que en conjunto permitirían la acotación de la ronda hídrica; para este caso se estableció como unidad geomorfológica “vegas y terrazas” y un uso del suelo perteneciente a “áreas urbanas de municipios, corregimientos y centros poblados” en relación a la clasificación del suelo corroborado mediante el certificado presentado por la presunta infractora, por lo que en base al método aplicado la ronda hídrica estaría definida por la zona de alta susceptibilidad a la inundación (SAI) y la mayor distancia que incluya la de todos los factores de control (X).

Imagen 11. Cornare. 2025. Esquema de ronda hidrálica por fotointerpretación.

Como primera medida para la aplicación del método matricial se delimitó la zona de alta susceptibilidad a la inundación (SAI) mediante fotointerpretación y/o trabajo de campo como lo sugiere el parágrafo 1, Artículo Cuarto del Acuerdo 251 de 2011, ya que no existen estudios de periodo de retorno correspondiente a los 100 años ( $Tr=100$ ) que la determinen respecto al cuerpo de agua analizado. Siendo así, se estableció que la ronda hidrálica de la quebrada que corresponde al tramo que linda con las viviendas de las señoras Mariana Gallego y Lorena Zuluaga, arrojó que debe contar con una longitud de 13 metros a partir de la línea delimitadora de su cauce permanente hacia el exterior de ambas riberas, por lo que se considera que las viviendas representan una intervención a la ronda hidrálica de la fuente además de la ocupación de su cauce.

- Se delimitó la ronda hídrica de la quebrada que corresponde al tramo que linda con las viviendas de las señoras Mariana Gallego y Lorena Zuluaga, teniendo en cuenta las características geomorfológicas, los usos del suelo y los factores de control, conforme a lo establecido en el Artículo Cuarto del Acuerdo 251 de 2011 de Cornare. Como resultado, se determinó que la ronda hídrica corresponde a una franja mínima de 13 metros, que incluye la Faja de Protección (FP) y las Áreas de Conservación y Protección Ambiental (ACP).
