## RESOLUCIÓN No.

### POR MEDIO DE LA CUAL SE RESUELVE UN RECURSO DE REPOSICIÓN

**EL SUBDIRECTOR GENERAL DE RECURSOS NATURALES DE LA CORPORACIÓN AUTÓNOMA REGIONAL DE LAS CUENCAS DE LOS RÍOS NEGRO-NARE "CORNARE"**, en uso de sus atribuciones legales y delegatarias y

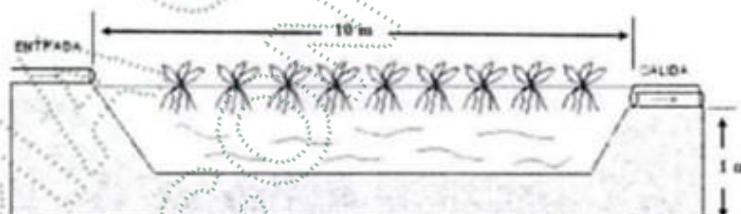
Figura 1. Dimensiones del humedal con especies flotantes

A continuación, se presentan las dimensiones del humedal:

- Ancho = 2 m
- Largo = 10 m
- Altura útil = 1 m
- Altura total = 1.2 m

Si bien se citan fuentes bibliográficas de literatura asociada al diseño de humedales artificiales y macrófitas flotantes en el tratamiento de aguas residuales, en la información aportada dentro del trámite no se precisó cómo se obtuvieron los valores de Kt (Constante de primer orden) y n (porosidad del material), ni se precisa el sustrato filtrante que se usará (del cual depende el valor de porosidad), tampoco se indica de manera exacta las fuentes tomadas de la literatura especializada de la que se extrajeron los valores tenidos en cuenta para el dimensionamiento del humedal artificial.

Tampoco se precisó la manera en la que se realizaría la impermeabilización de la unidad, para evitar que las ARD que ingresen al humedal lleguen al suelo donde se va a construir y se presente contaminación del mismo, por lo que esta unidad no sería funcional.

Solo se presentó un esquema en corte sin vistas con detalles de la unidad que se pretende implementar.

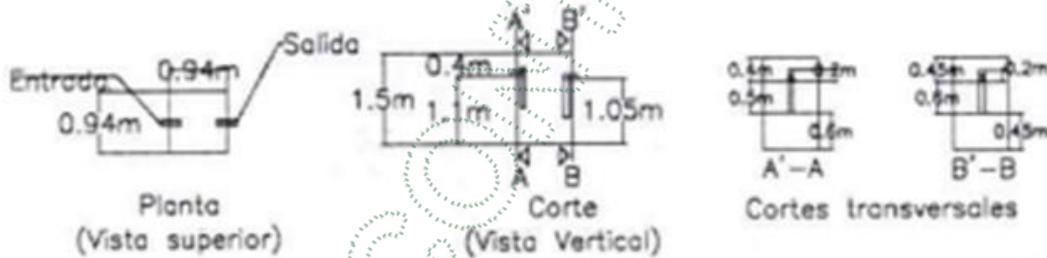
### Trampa de grasa Cocina

### TRAMPAS DE GRASA HOTEL Y RESTAURANTE LOS MOLINOS

En relación con la trampa de grasas existente no se presentan memorias de cálculo ni planos de la misma.

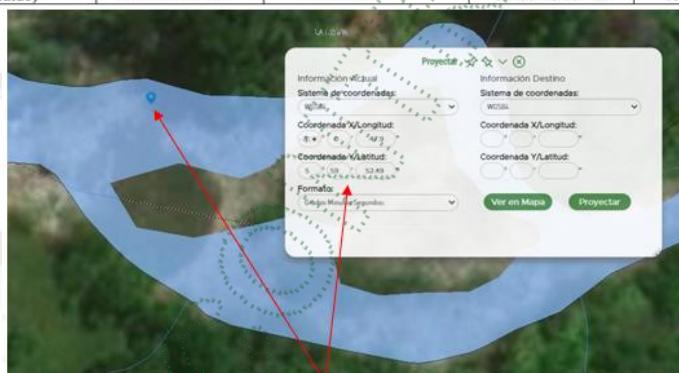
Figura 3. Punto propuesto vertimiento

Sistema de tratamiento	Zona	Actividad que genera el vertimiento	Ubicación del Vertimiento	Ubicación de la Descarga
1. STARD (construido)	Zona de Recreo	Doméstica	5°59'53.37" N 75°00'48.27" O	5°59'52.49" N 75°00'47.90" O

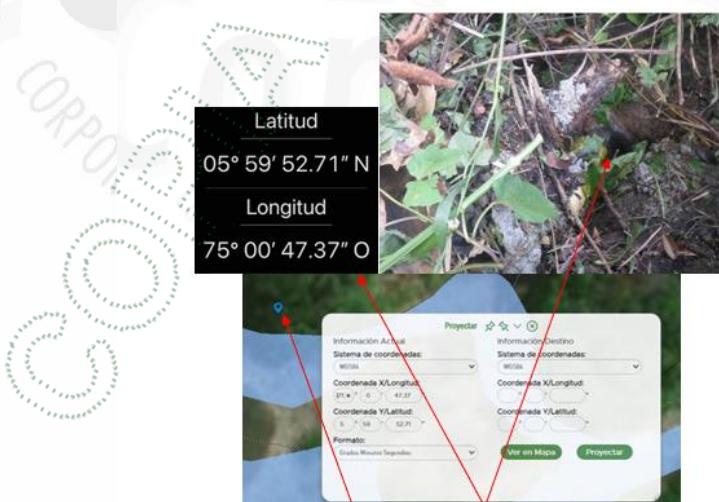
Figura 4. Punto actual vertimiento hallado en visita de campo

(...) Nota: en la visita se verificó que el vertimiento no se está conduciendo hasta el cauce de la quebrada, situación que se debe subsanar y **garantizar la descarga en el punto descrito en la información aportada (ver figuras 3 y 4), con el fin de prevenir procesos erosivos, además que esta se realice en fuente de agua.**
