RESOLUCIÓN No.

POR MEDIO DE LA CUAL SE LEVANTA UNA MEDIDA PREVENTIVA

LA DIRECTORA DE LA REGIONAL PORCE NUS, DE LA CORPORACIÓN AUTONOMA REGIONAL DE LAS CUENCAS DE LOS RÍOS NEGRO Y NARE, "CORNARE",

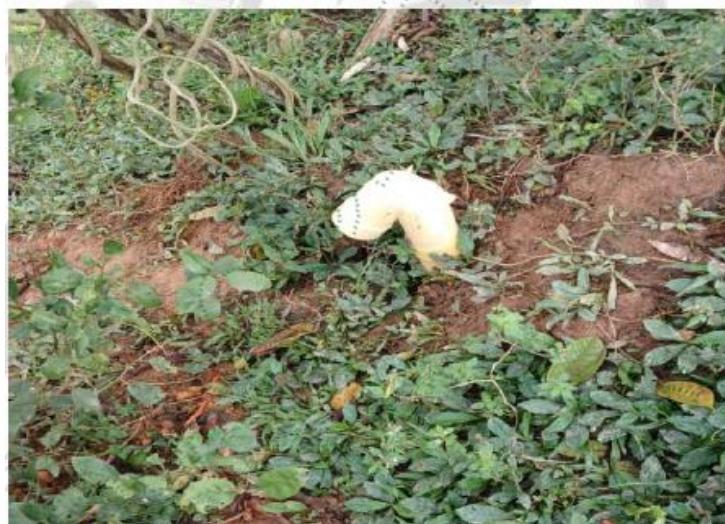
Se evidenció la existencia del sistema séptico en el predio, el cual presenta una tubería de ventilación en PVC visible sobre el terreno, indicando que el sistema ha recibido mantenimiento reciente, tal como fue informado por la propietaria mediante correspondencia externa radicada con número CE-17757-2025 del 29 de septiembre de 2025.

El entorno del pozo se encuentra cubierto de vegetación y no se observaron escurrimientos de aguas residuales, malos olores, ni presencia de lodos o natas superficiales, lo cual sugiere que el mantenimiento realizado fue adecuado y el sistema se encuentra en funcionamiento.

Ubicación pozo séptico

Se constató que los propietarios realizaron el mantenimiento al sistema de tratamiento de aguas residuales domésticas (pozo séptico), conforme a lo requerido por la Corporación en la Resolución RE-01399-2025 del 21 de abril de 2025. El sistema presenta un tubo de ventilación visible y no se evidencian fugas, malos olores ni escurremientos, indicando un funcionamiento adecuado tras las labores de mantenimiento.
