## RESOLUCIÓN No.

### **POR MEDIO DE LA CUAL ORDENA LA CESACIÓN DE UN PROCEDIMIENTO ADMINISTRATIVO SANCIONATORIO DE CARÁCTER AMBIENTAL Y SE ADOPTAN OTRAS DETERMINACIONES**

Que mediante queja ambiental con radicado N° **SCQ-134-1519-2024 del 11 de septiembre de 2024**, se puso en conocimiento de la Corporación lo siguiente: "SE ESTÁ TALANDO Y QUEMANDO UN BOSQUE NATURAL PARA APERTURA DE VÍA Y CAMBIO DE USO DEL SUELO, EN ZONA PRÓXIMA A UNA FUENTE DE AGUA QUE ABASTECE A UN ACUEDUCTO", dentro de la citada queja ambiental se relaciona como presunto infractor al señor **RAMÓN ALONSO GIRALDO GIRALDO**, identificado con la cédula de ciudadanía N° 3.607.695.

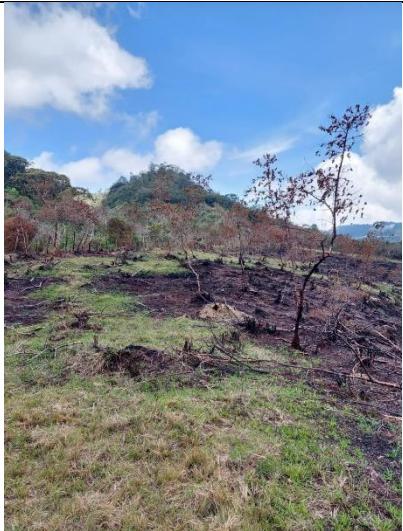
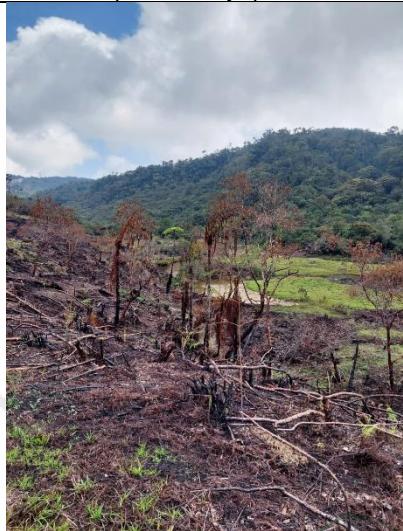
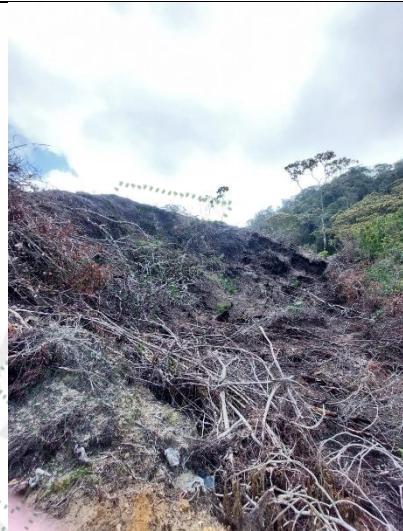
- 3.4.** *Se realizó la tala y quema de bosque en las coordenadas 6°5'33,03"N - 75°11'39,39"W y 6°5'29,16"N - 75°11'46,17"W, de aproximadamente 1 ha. La vegetación corresponde a un bosque montano bajo, donde se presentan especies como el sietecueros (*Tibouchina lepidota*), Carate (*Vismia baccifera*), Laurel (*Persea sp.*), Flor de cera (*Clusia sp.*), entre otras. Además del Helecho arbóreo (*Cyathea sp.*) el cual se encuentra en veda según Resolución 0801 de 1977 (INDERENA).*

Bosque talada y quemado

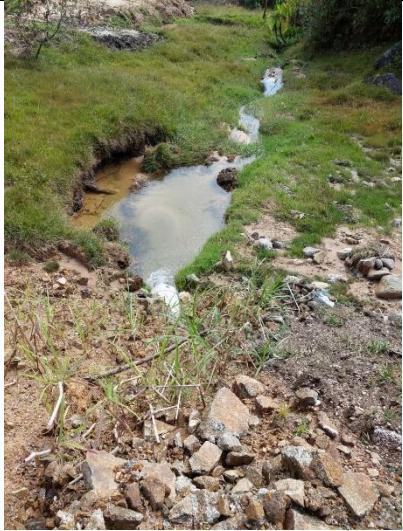
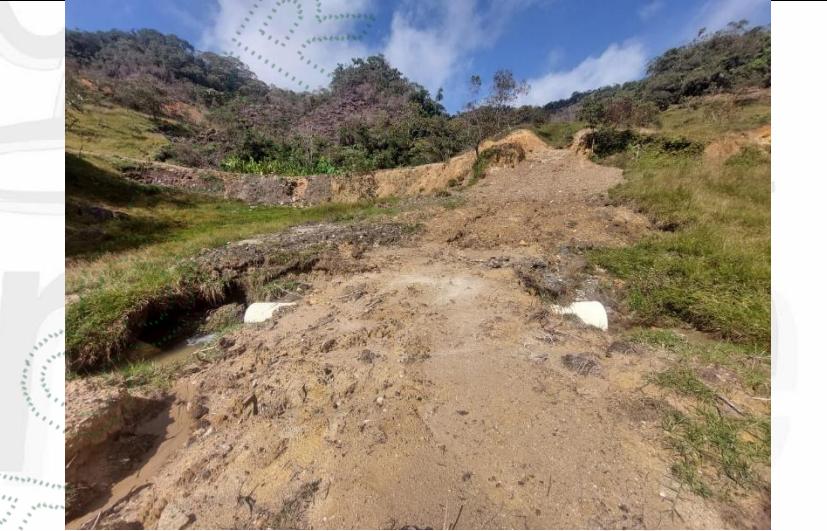
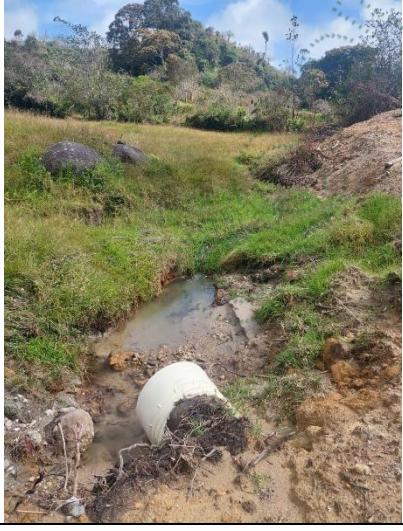
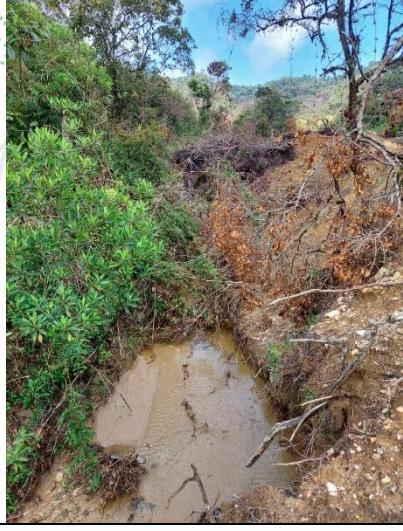
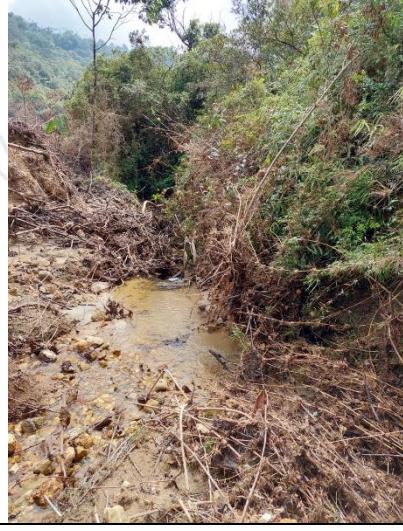
*En consecuencia, del movimiento de tierras por la apertura de la vía se observó disposición de materiales en la superficie terrestre (principalmente suelo y rocas) debido a procesos erosivos y de socavación por desprendimiento de tierra y deslizamiento, adicionalmente sedimentación de las fuentes hídricas que atraviesan los predios.*

*Teniendo en cuenta que la apertura de vía cruza varias fuentes hídricas, se observaron ocupaciones del cauce, sin contar con los respectivos permisos emitidos por la Autoridad ambiental, en las siguientes coordenadas:*

Sedimentación de las fuentes hídricas e intervención de ronda hídrica

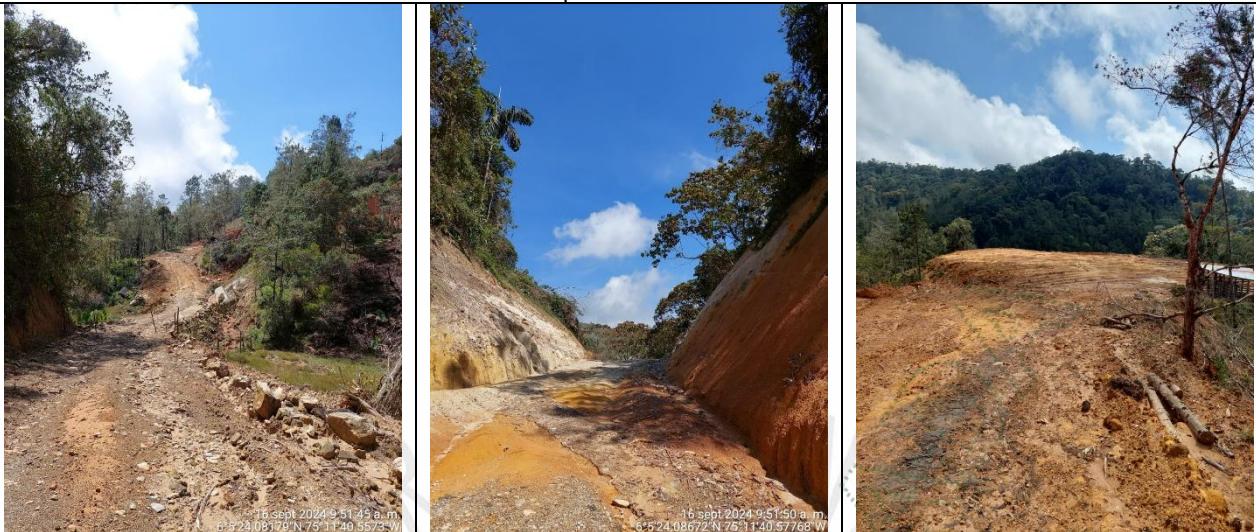
Apertura de vía

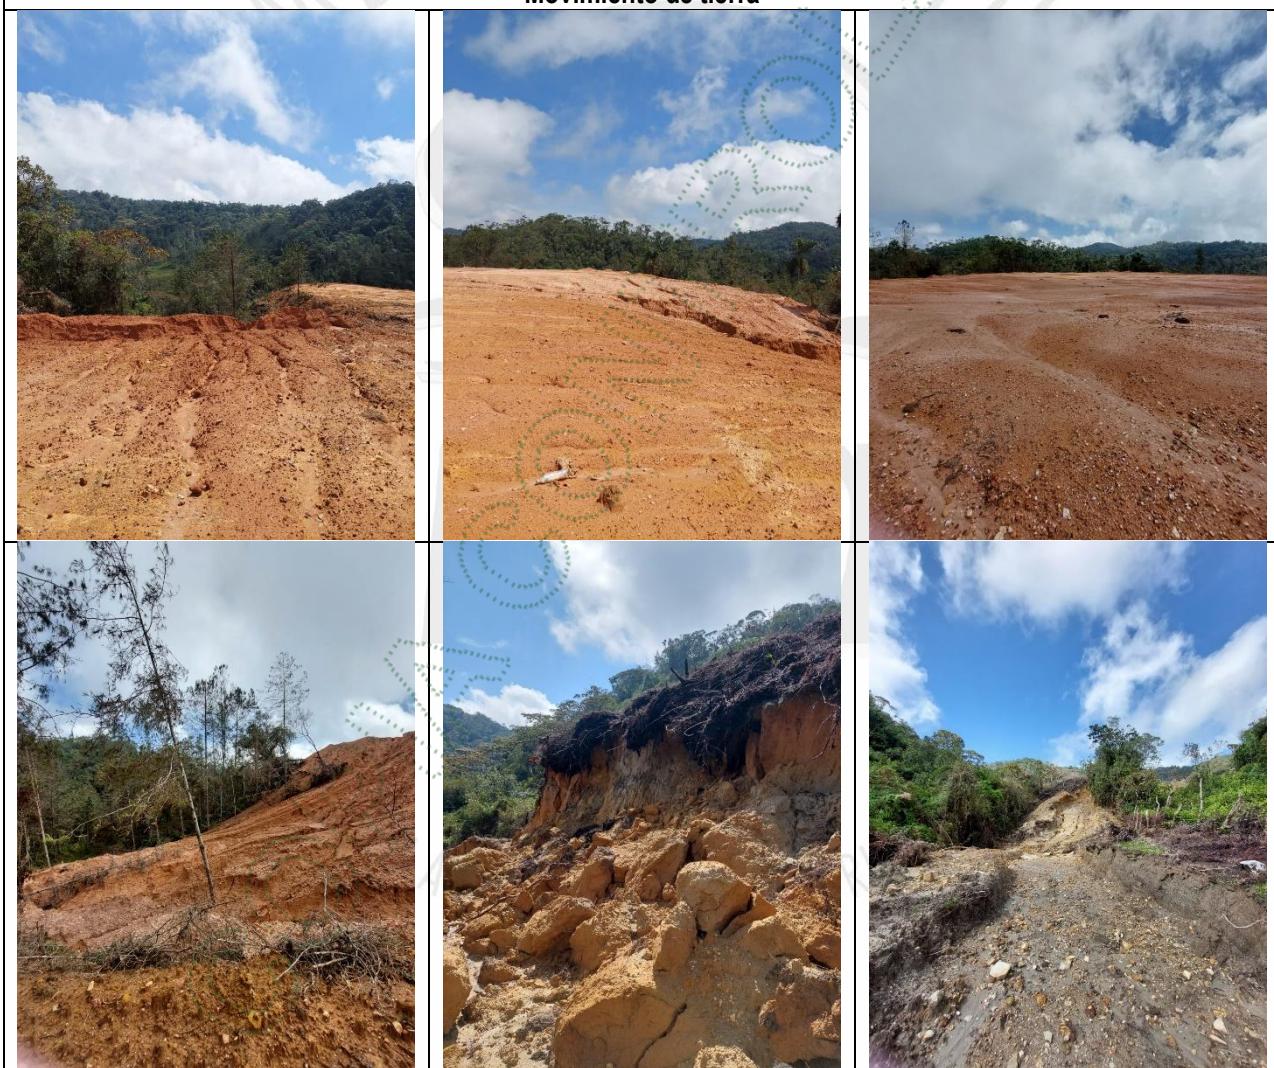
Movimiento de tierra

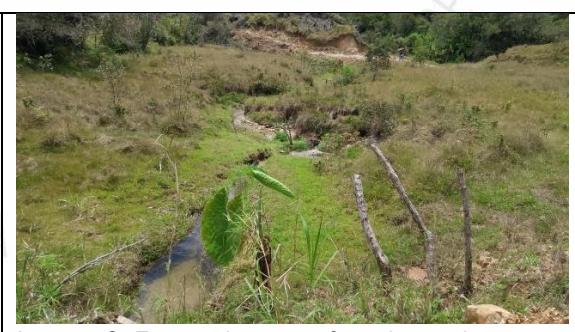
- Predio 1). Distinguido con FMI-0033589, PK 972001000000700095 Rosa Emma Gómez Gómez y familia Gómez Gómez, dentro de este predio se dio inicio a la apertura de la vía en un trayecto aproximado a 550 metros, coordenadas geográficas 6° 5'36.16"N, 75°11'48.44"W, generando movimientos de tierra y afectación a fuente hídrica (Imagen 1,2 ).

Imagen 2. Fuente de agua afectada con la apertura de la vía.

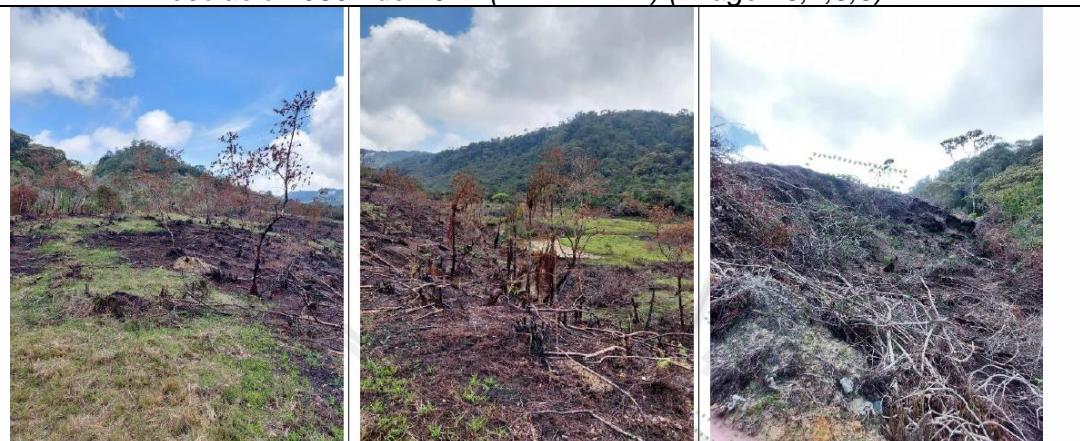
- Predio 2.Distinguido con **FMI-0031509**, PK 1972001000007600045, a nombre de Clara Inez Gómez, el cual fue cruzado por la apertura de la vía en un trayecto aproximado a 180 metros, generando movimientos de tierra y afectaciones a fuentes de agua, y adicionalmente se identificó tala y quema de bosque en las coordenadas 6°5'33,03"N - 75°11'39,39"W y 6°5'29,16"N - 75°11'46,17"W, de aproximadamente 1 ha. La vegetación corresponde a un bosque montano bajo, donde se presentan especies como el sietecueros (*Tibouchina lepidota*), Carate (*Vismia baccifera*),

*Laurel (Persea sp.), Flor de cera (Clusia sp.), entre otras. Además del Helecho arbóreo (Cyathea sp.) el cual se encuentra en veda según Resolución 0801 de 1977 (INDERENA). (Imagen 3,4,5,6)*

Imagen 3,4,5. Punto de tala de árboles y quema identificada el día de atención a la queja ambiental predio con **FMI-0031509**, PK 1972001000007600045.

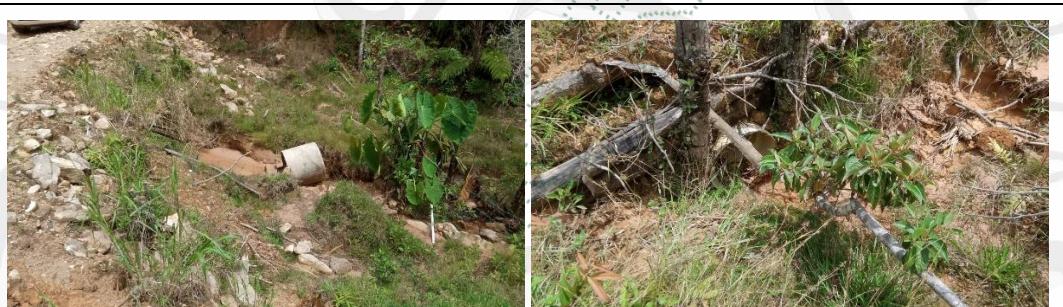
- *Predio 4. Distinguido con FMI-0018869 PK-1972001000007600044, empresa Interconexión Eléctrica S.A E.S.P. con NIT. 860.016.610-3, continuando con la apertura de la vía en un trayecto aproximado a 550 metros, afectando dos fuentes de agua con los movimientos de tierra y canalizándolas con tubería de pvc y atanores de cemento, en los puntos con coordenadas geográficas N 6°5'22,51572", W 75°11'38,535", y 6° 5'16,24"N, 75°11'31,89"W, también se encontró tala de árboles y varios puntos de acopio de aproximadamente 60 estacones de madera redonda de especies de siete cuero, acopiados, lo que hace evidente que las actividades de tala y aprovechamiento forestal continuaron. (Imagen 11, 12, 13, 14, 15). Cabe reseñar que para la fecha en que se dio atención a la queja ambiental en el mes de septiembre del 2024, se consultó en el VUR, el Estado Jurídico del Inmueble y este figuraba en su última anotación en el VUR a nombre de la empresa Interconexión Eléctrica S.A E.S.P. con NIT. 860.016.610-3, pero al actualizar en el VUR presenta una anotación con fecha 11-03-2025, donde figura a nombre de Mariela Saldarriaga de Arcila CC No. 32446093 e hijos hermanos Ana Daisy Arcila Saldarriaga CC 43496713, Claudia Nancy Arcila Saldarriaga CC 43550405.*

Imagen 11,12.Ocupacion de cauce fuente de agua.

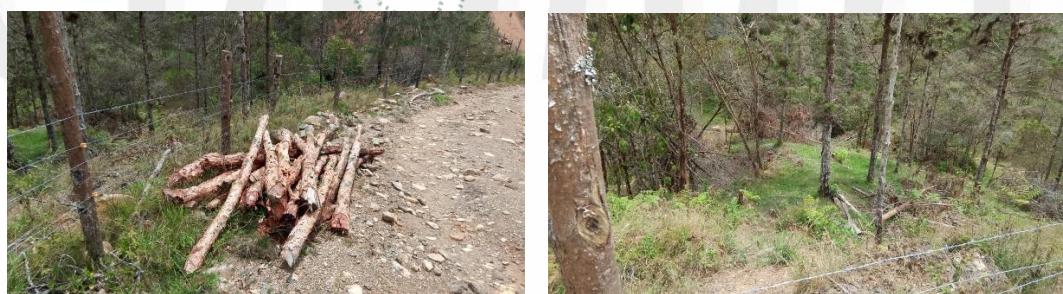
Imagen 13.14. Tala de árboles de sietecueros.
